Ochrana staveb před nežádoucím působením vody

Poučení z chyb

**JIP/522/99 HRADEC KRÁLOVÉ
 TŘEBEŠ – RD MACHKOVI**

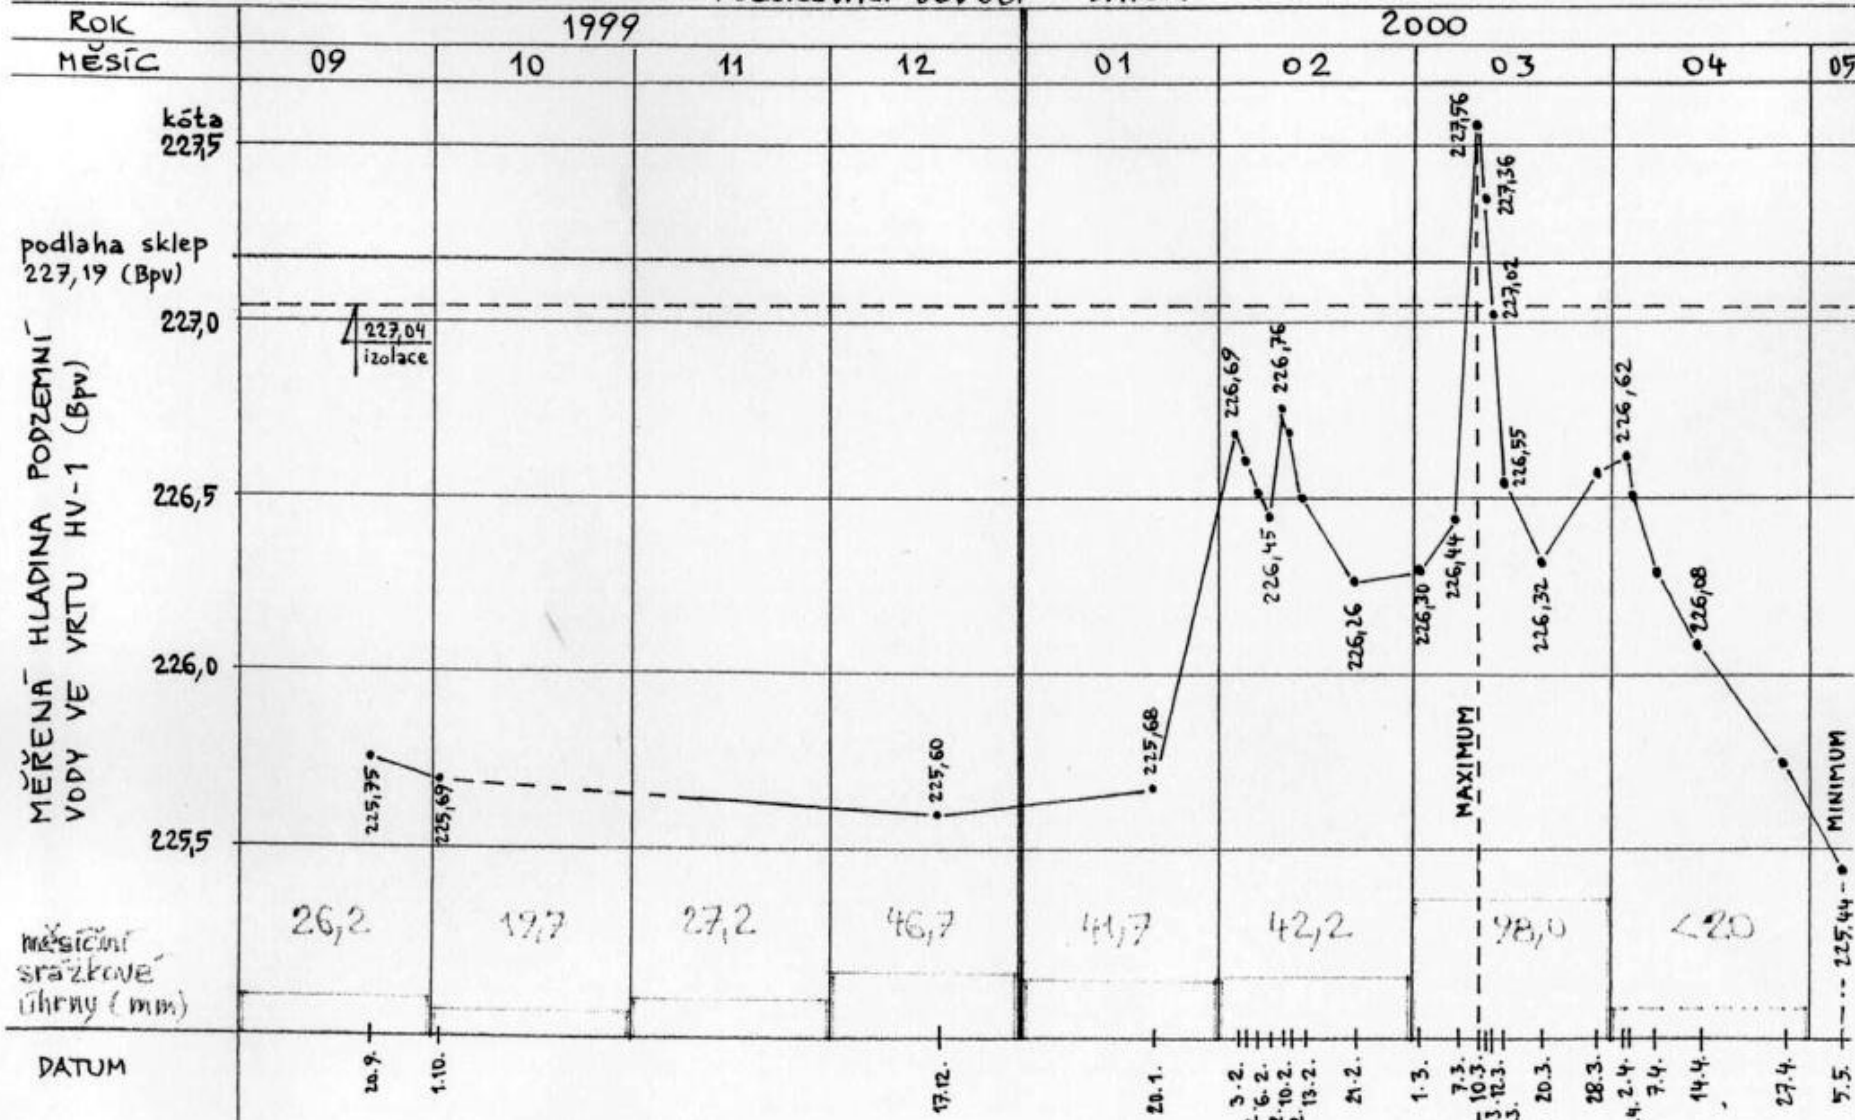
GRAF KOLISÁNÍ HLADINY
 PODZEMNÍ VODY HV-1 (HK-Trébeš-Machtovi)

- Chybný návrh objektu na okamžitý stav vody zjištěný při průzkumu.
- Statický účinek vztlaku vody na podlahy suterénu, proniknutí vody hydroizolací, která nebyla dimenzována na tlakovou vodu.
- Mělo se navrhovat na návrhovou hladinu = nejvyšší možná nebo dohodnutá úroveň vody na staveništi.

- statika: na vztlak vody vyztužená betonová deska zakotvená pod nosné stěny
- voda:
 - změna využití prostoru (sklad koksu nebo jablek 😊)
 - kontrolovatelný hydroizolační systém + vodorovná injektážní clona zdiva + vztlaku a tlaku vody odolná vnitřní dodatečná konstrukce

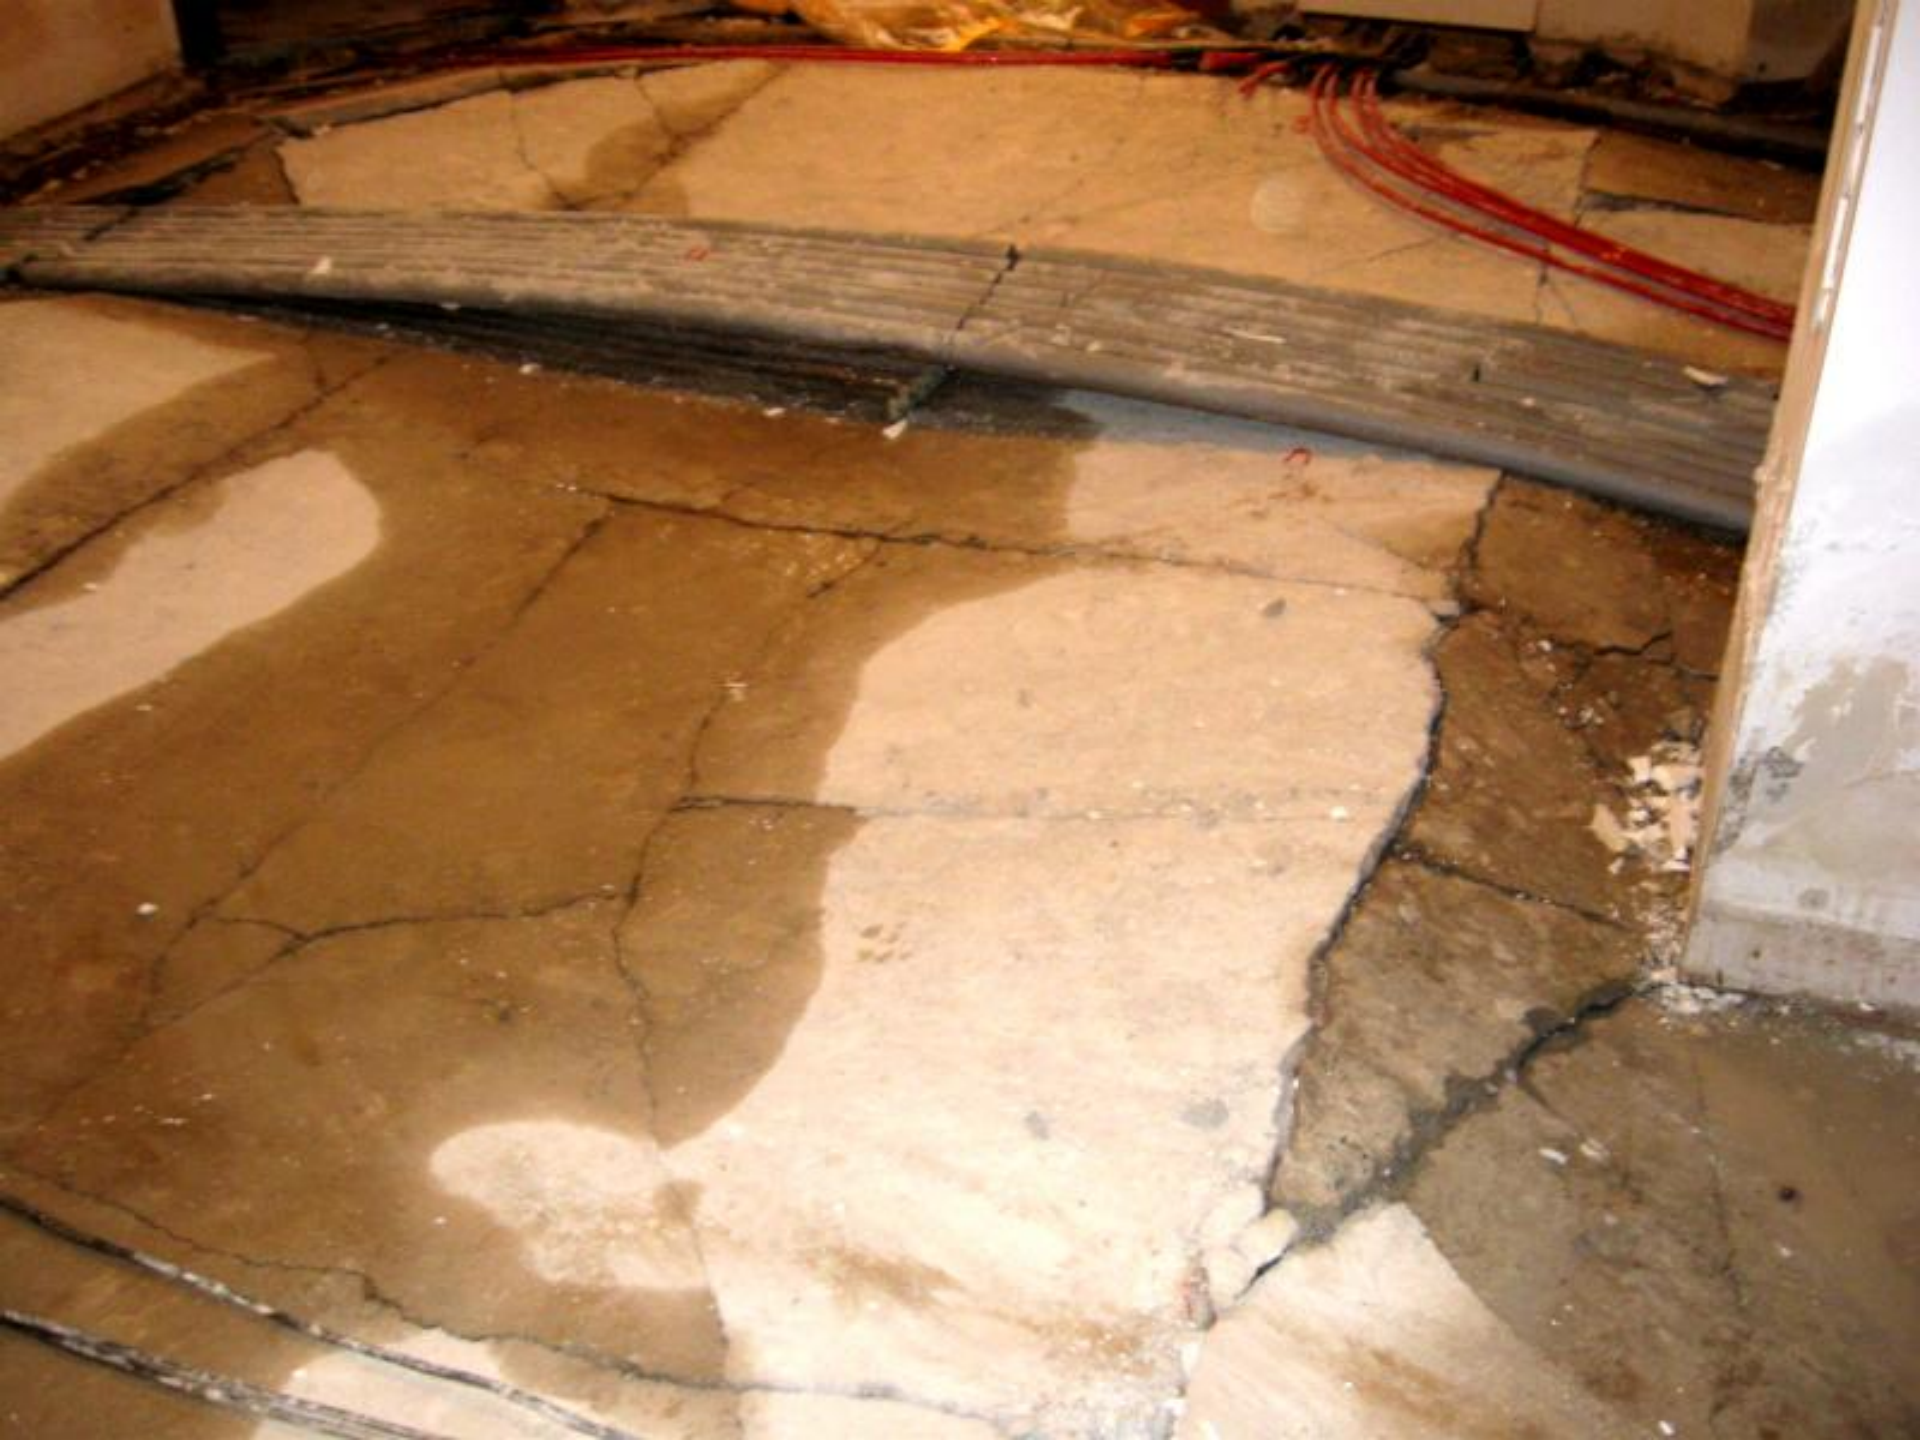
- Šílená představa, že se voda v místních geologických podmínkách bude vsakovat rychlostí přítoku.
- Chybně odvodněná drenáž kolem objektu = rovnoměrné rychlé „napadení“ celého obvodu stavby.
- Drenáž propojená s vsakovacím objektem ... Uf?
- Hydroizolace nad deskou – má se co zvednout.

- Úprava namáhání vodou
 - změnit likvidaci dešťové vody – v daném území legálně nemožné
- Změna konstrukčního principu a spolehlivosti
 - např. hydroizolace zevnitř + masivní bet. vana + injektáž obvodových stěn pod stropem
- Změna požadavků
 - zatížit hydroizolaci proti vztlaku – bet. deska kotvená pod stěny
 - zřídit odvodnění suterénu – žlábký, jímky, čerpadla
 - skladovat koks nebo jablka

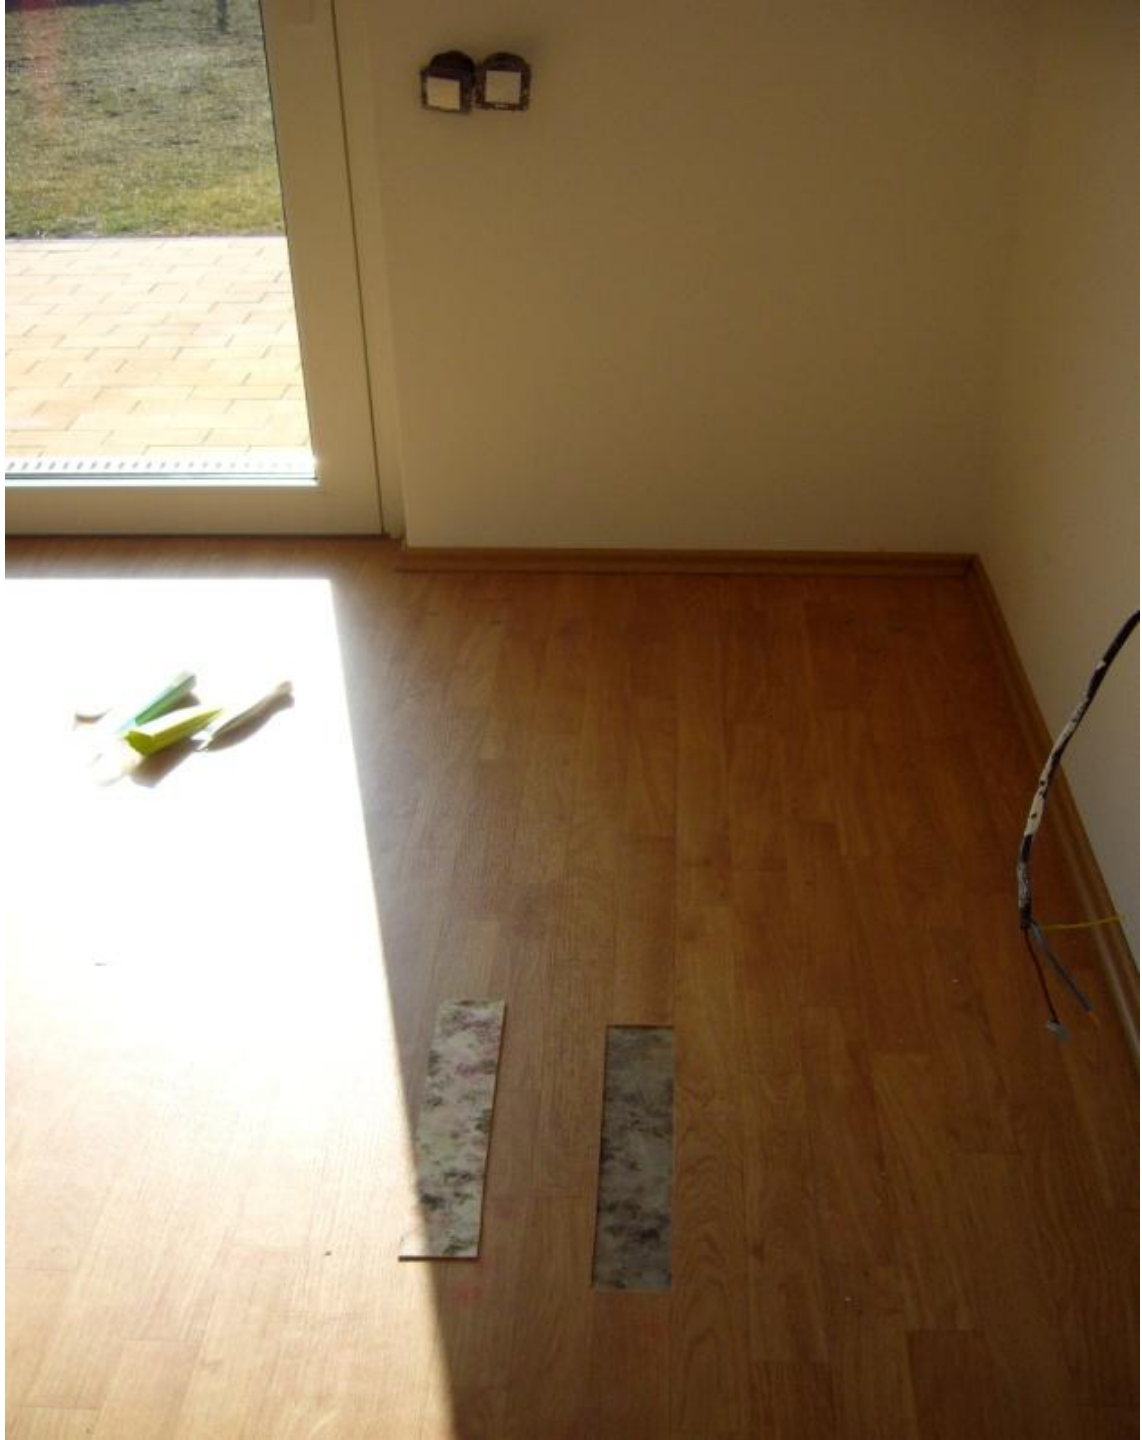
- Dům v bezodtokovém území na nepropustných zeminách.
- Nízko osazený = vodorovná hydroizolace pod hladinou vody = vysoké nároky na hydroizolaci.
- Poddimenzovaná hydroizolace a její detaily.

- Odvodnění území
 - var. 1 – polder dostatečné kapacity = přikoupit pozemek (není volný pozemek ani peníze)
 - var. 2 – drenáž a povrchové odvodnění - napojení do kanalizace – v území není dešťová k., napojeno nelegálně
- Osazení do terénu
 - zbořit a znovu 😊
- Omezení přítoku vody přes hydroizolaci
 - oprava obvodového etapového detailu a detailu dveří - není stoprocentní

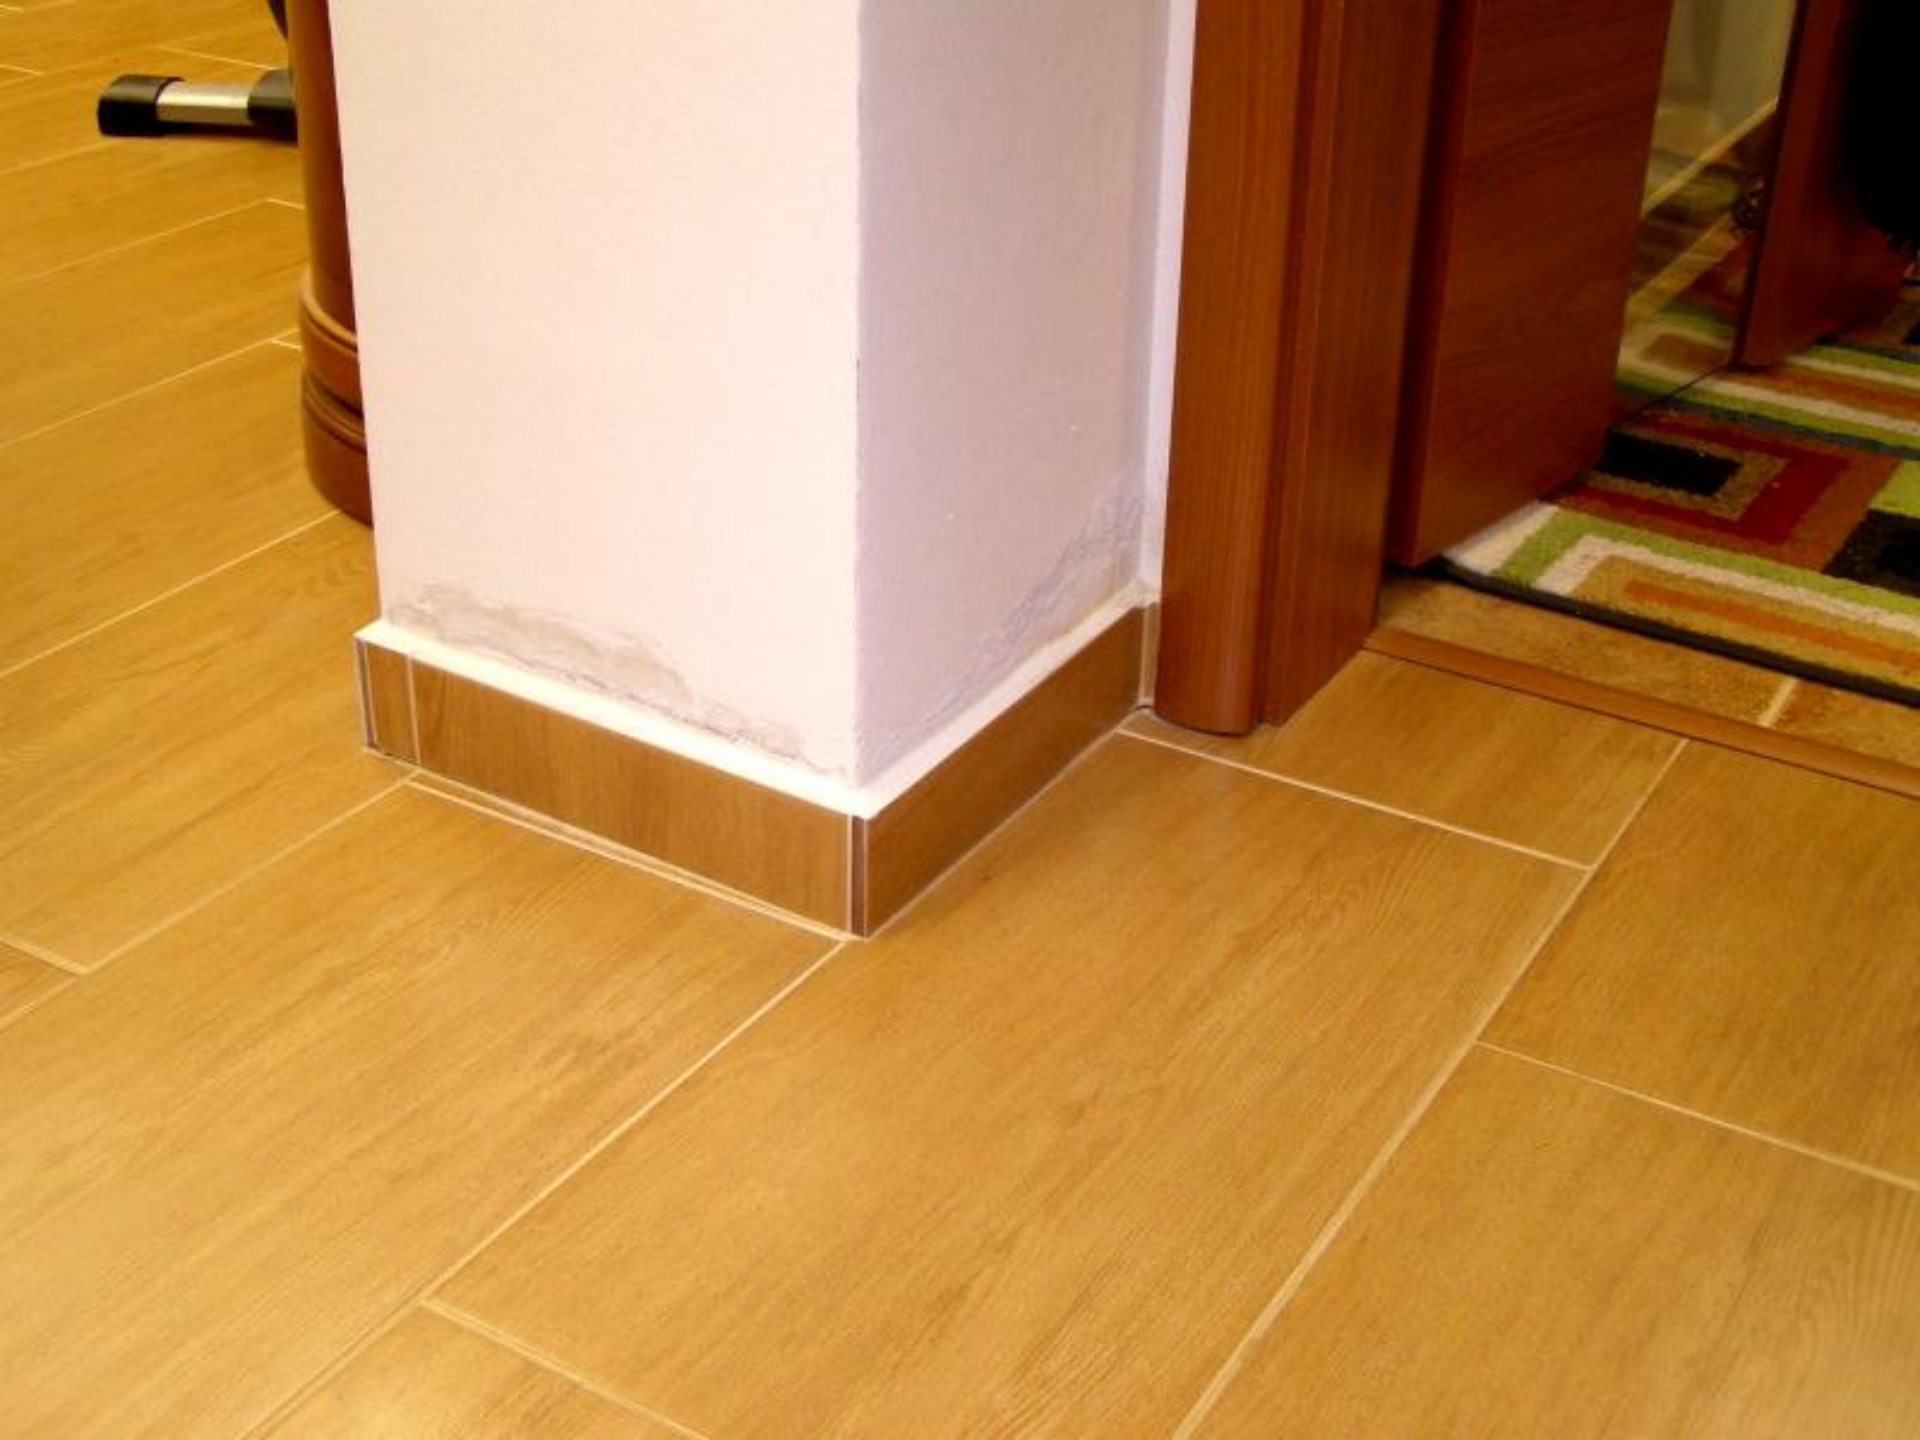
hydroizolace je 11,5 cm pod terénem
