# PROBLÉMY DŘEVOSTAVEB SPOJENÉ S PORUCHAMI INSTALACÍ

Ing. Jiří Filip | konzultační technik pro pobočky Brno, Znojmo  
jiri.filip@dek-cz.com

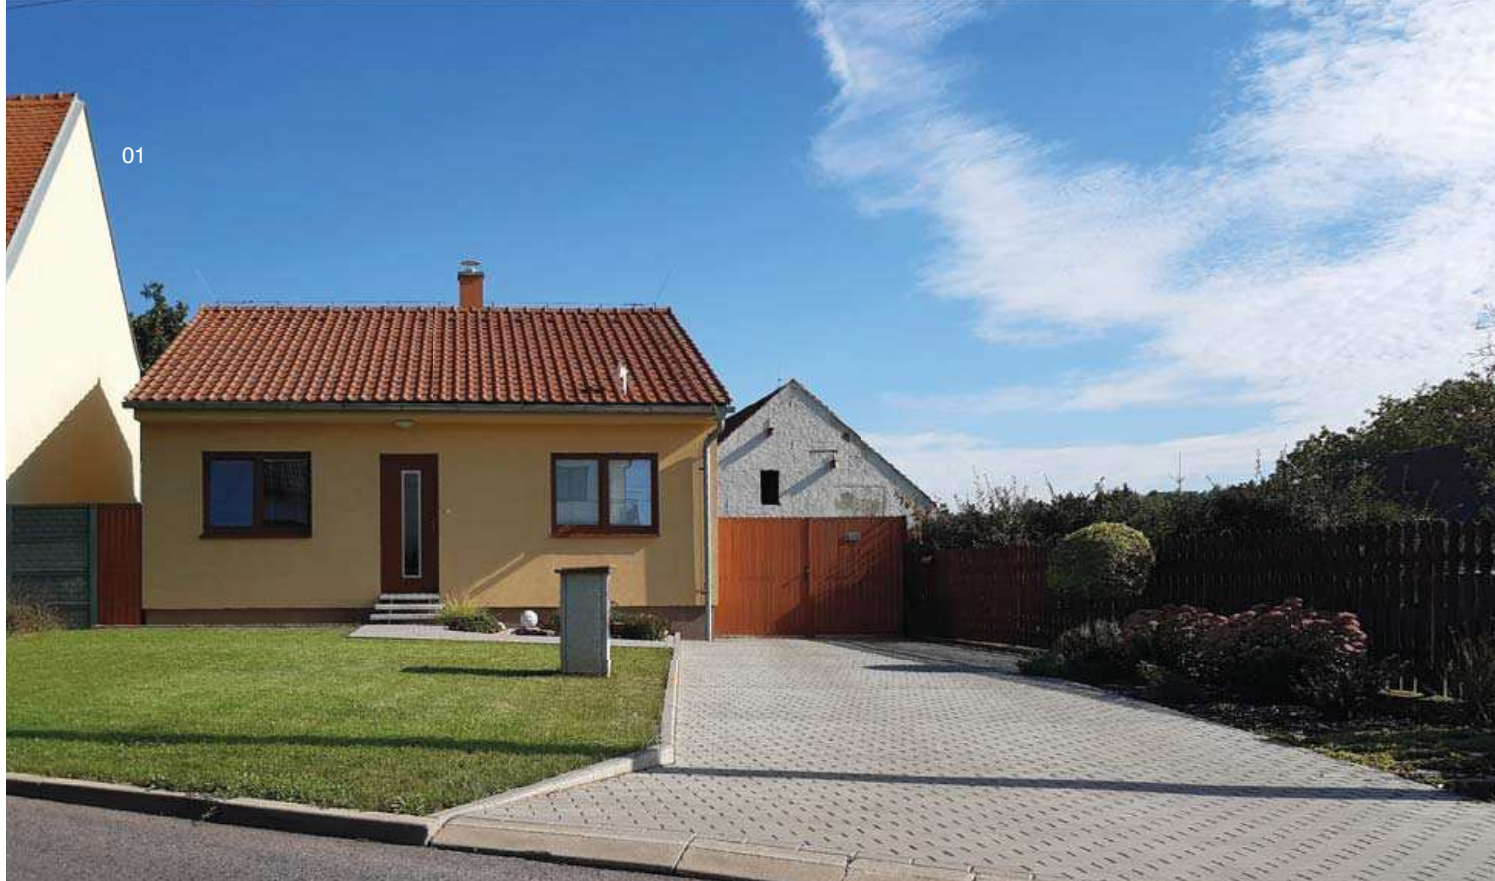
01

01| Pohled na dům

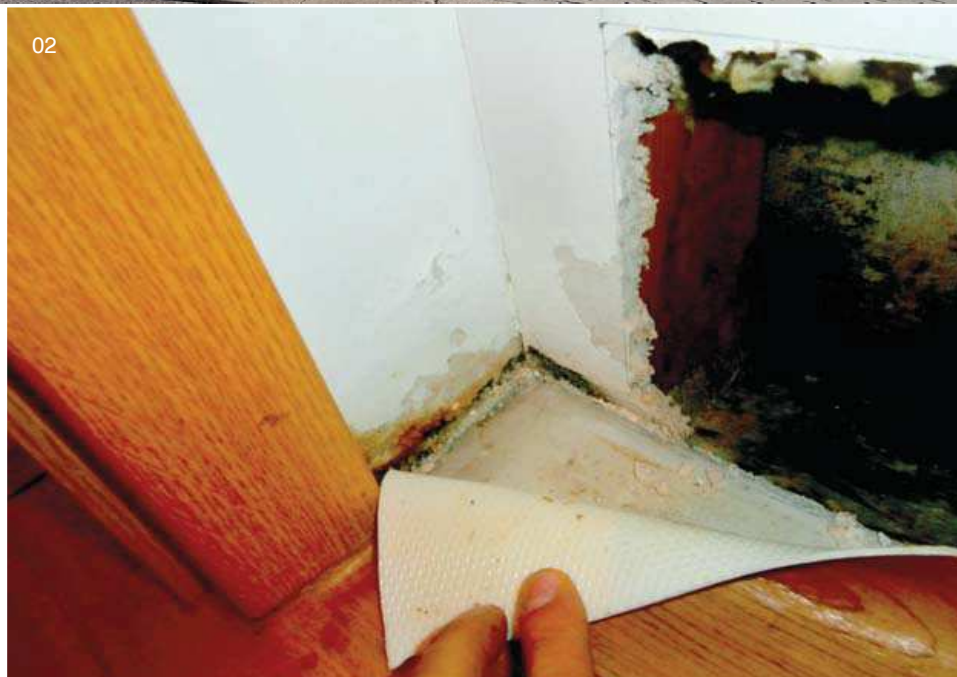
02

02| Příklad a v ní osazená obložková zárubeň u podlahy

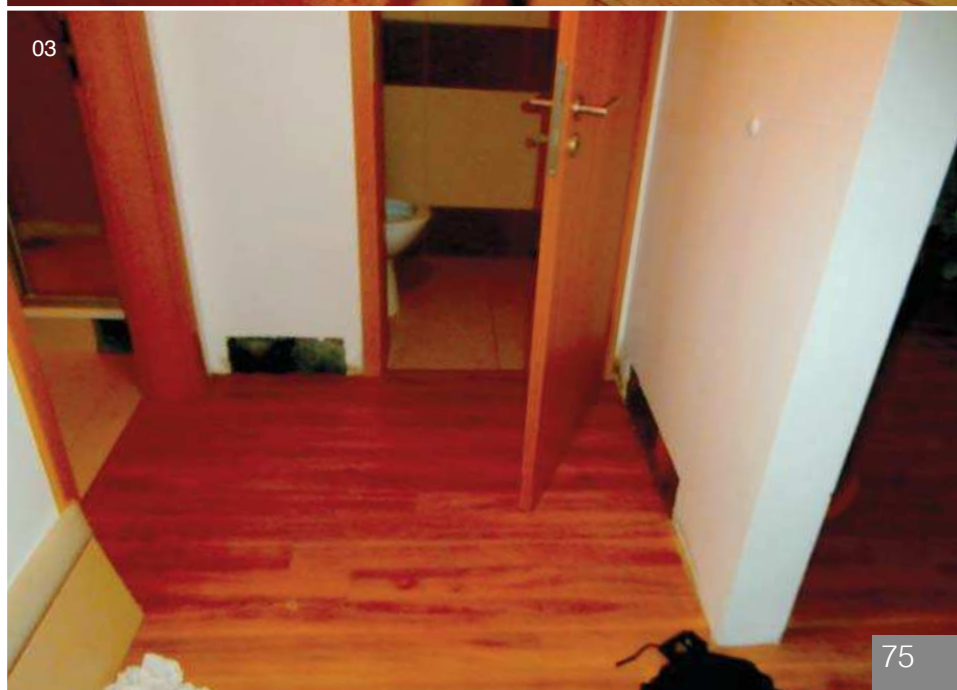
03

03| Rozsah provedených sond

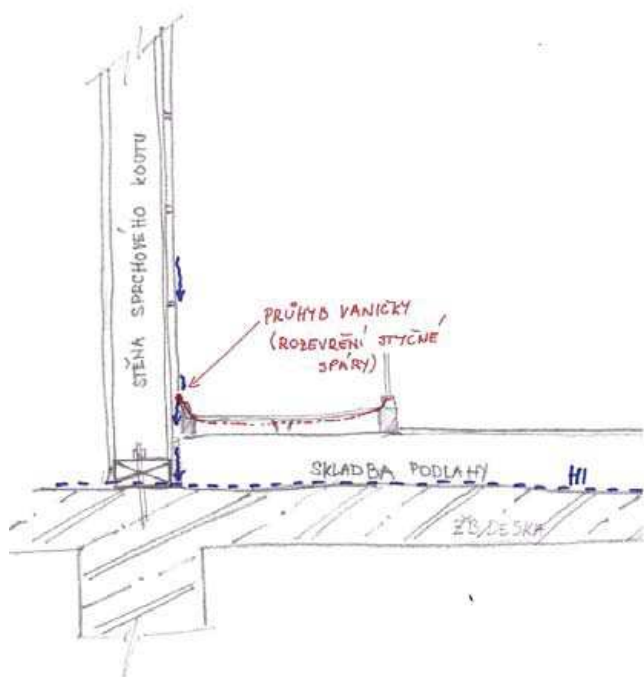
04

samostatně investorem, resp. jeho zedníkem, do provedených hrubých konstrukcí dřevostavby. Stejně byly realizovány také dlažby a obklady v koupelně a vedlejším WC. Během prohlídky bylo zjištěno, že zatížením sprchové vaničky dochází k jejímu průhybu a oddálení od příčky. Tím se otevře silikonem tmelená spára

mezi obkladem stěny sprchového koutu a konstrukcí netuhé, nesprávně podepřené, plastové vaničky.

- 04| Zatékání vody za sprchovou vaničku v důsledku jejího průhybu
- 05| Sprchový kout s netěsným napojením obkladu na vaničku (označeno šipkami)
- 06| Poškození základového prahu a sloupků v příčce za sprchovým koutem
- 07| Základový práh vyhnul až k vodorovné hydroizolaci z mPVC fólie
- 08| Voda prolínající ze spoje potrubí jímáná provizorně do víčka
- 09| Vstup do domu pod krytým stáním pro automobil, za podélným oknem je koupelna se sprchovým koutem
- 10| Detail stěny u vstupu, vlhké mapy na obkladu stěny i na dlažbě

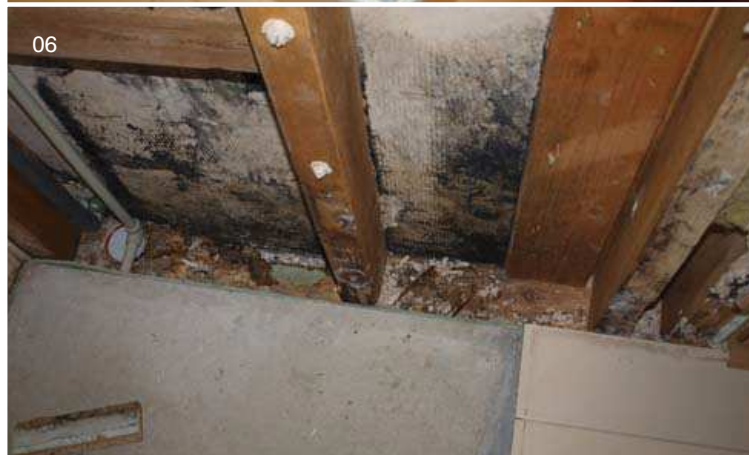
06

hydroizolační vrstva, která by bránila rozlití vody do plochy a do navazujících konstrukcí. Dalším, bohužel zásadním zjištěním bylo, že zatékání bylo dlouhodobé a došlo k rozsáhlému poškození dřevěných prvků. Zasaženy byly jak základové prahy, tak sloupky až do výšky cca 1 m.

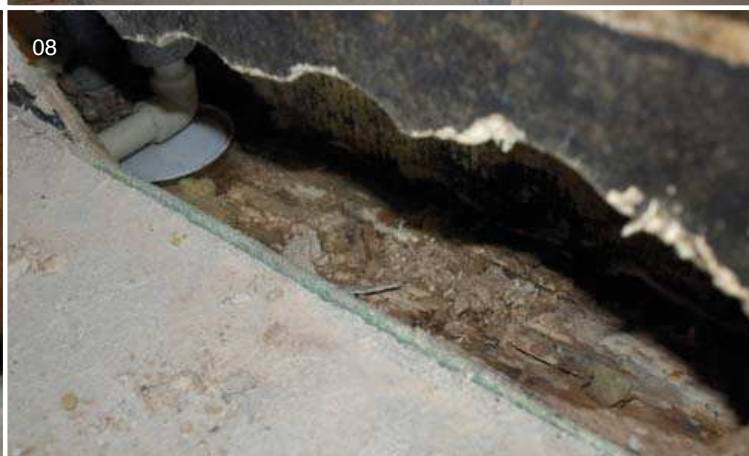
08

Kromě netěsné spáry kolem sprchové vaničky byla po rozkrytí konstrukcí zjištěna i netěsnost v rozvodu vody, viz obr. 08. Tlakové zkoušky údajně byly během realizace provedeny. Obnažené dřevěné konstrukce domu byly po nějakou dobu ponechány rozkryté, aby v nich obsažená vlhkost mohla vysychat. Pak byla provedena sanace.

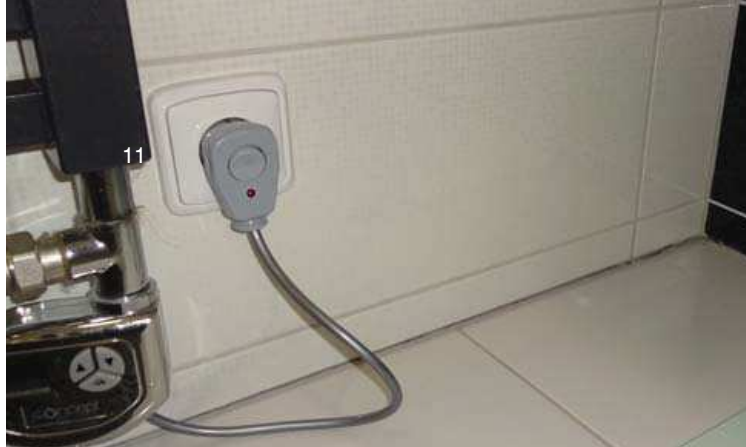
11

Silikonová výplň spáry mezi dlažbou podlahy a obkladem stěny koupelny byla roztržená (obr. 11), nejspíš došlo k poklesu podlahy vůči stěně.

Pokles souvrství podlahy, který se projevuje popraskáním tmelové výplně je poměrně častým jevem. V obdobných případech k němu dochází, pokud se tepelná izolace pokládala nasucho přímo na vodorovnou hydroizolaci z asfaltových pásů. Desky jsou sice dostatečně únosné pro celoplošnou pokládku, v případě pokládky na asfaltovou hydroizolaci se ale opírají velmi malou plochou o spoje asfaltového pásu. Po dotvarování polystyrenu nad spoji se pokles zcela zastaví. Popraskání tmelové výplně se urychlí v případě, že spára nemá vhodný tvar, především pokud je malá a její hloubka (dána tloušťkou obkladu stěny nebo soklíku) je výrazně větší než šířka (vzdálenost spodního okraje obkladu nebo soklíku od dlažby). Ve spáře pak není dostatečné množství výplňové hmoty, která by se deformovala tahem od poklesu podlahy a dojde k jejímu roztržení nebo odtržení.

- 11) Sprchový kout v koupelně – potřhaný silikonový tmel ve styku stěny s podlahou od dosednutí skladby podlahy
- 12) Pohled do sprchového koutu po odstranění částečně odlepené dlažby a provedení vrtané sondy
- 13) Vrtaná sonda do skladby podlahy k povrchu hydroizolace, na hydroizolaci stojí voda
- 14) Stav hydroizolační stěrky po odtržení dlažby, její napojení na podlahový žlab a na stěny
- 15) Přířez asf. pásu chránící dřevěnou nosnou konstrukci dřevostavby proti působení vody z vnitřní strany – typový konstrukční detail ATELIERU DEK

Jak omezit poklesy podlah v souvislosti s dotvarováním tepelné izolace? V řešení typových skladeb DEK umístěných v elektronické Stavebí knihovně DEK nebo v katalogu Skladby a systémy DEK pro podlahy realizované na terénu (tedy na betonové vrstvě nebo desce s hydroizolací z asfaltových pásů) předepisujeme provést nad hydroizolací ochranný a vyrovnávací potěr. Zároveň je třeba věnovat pozornost šířce spáry mezi podlahou a obkladem stěny nebo soklem a kvalitě její tmelové výplně. Také se vyplatí tmelit s časovým odstupem od pokládky dlažby.

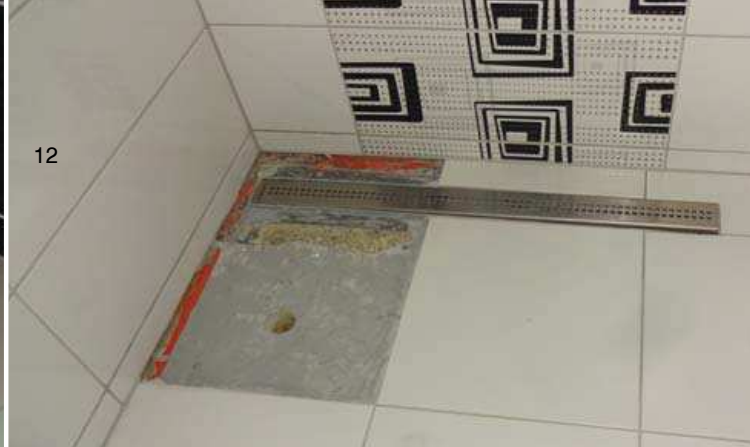
12

Jedna z dlaždic u žlabu při poklepu duněla, byla uvolněná.

Po odstranění této dlaždice a části dlažby okolo byla nalezena silikátová stěrka. V napojení stěrky na stěnu byla oranžová spárová páska z netkané textilie. V napojení stěrky na límeček podlahového žlabu byla šedá páska. Té však zespodu chyběla butylkaučuková hmota, která je v současné době součástí pásek dodávaných jako systémové příslušenství ke stejnému typu žlabu. Vzhledem k poloze žlabu vůči stěnám byla na část límečku napojena i oranžová páska. Z obr. 14 je patrné, že při odtrhávání dlaždice, došlo k snadnému oddělení stěrky od podkladu a k delaminaci stěrky od spárových pásek. Obě pásky se v některých místech překrývaly, mezi nimi nebylo dostatečné množství

stěrkové hmoty. Dunící dlaždice tedy nejspíš nebyla oddělena od hydroizolace, oddělena byla stěrková hydroizolace od svého podkladu nebo od límečku žlabu.

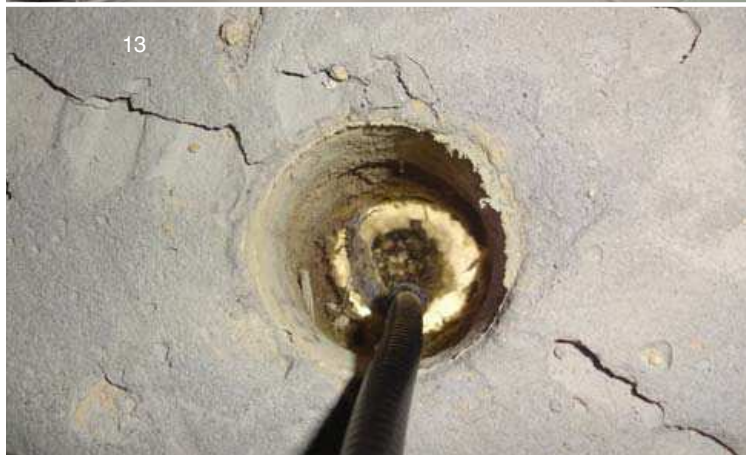
13

V sondě vyvrtané do podlahy sprchového koutu skrz roznášecí betonovou vrstvu a tepelnou izolaci z EPS se na povrchu hydroizolace z asfaltového pásu objevila voda.

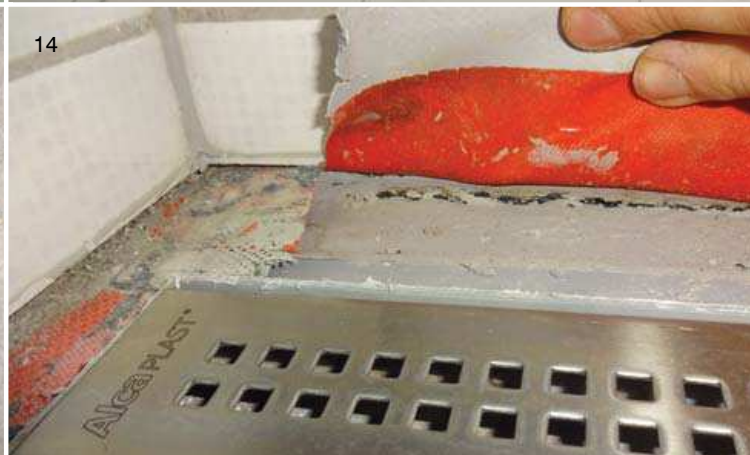
14

Sprchový kout je nejpodezřelejším zdrojem vody, která vytékala ze soklu ve výšce vodorovné hydroizolace. V daném případě se zjistily odchylky od obvyklého provedení hydroizolační stěrky a jejího vyztužení v přechodových detailech. V napojení stěrky na podlahový žlab chyběla speciální páska uzpůsobená k přilnutí na límeček žlabu. Předpokládáme
