KONDENZACE V DUTINĚ PŘESAHU STŘECHY

Ing. Petr Hofman | konzultační technik pro pobočky Olomouc, Přerov, Prostějov
petr.hofman@dek-cz.com

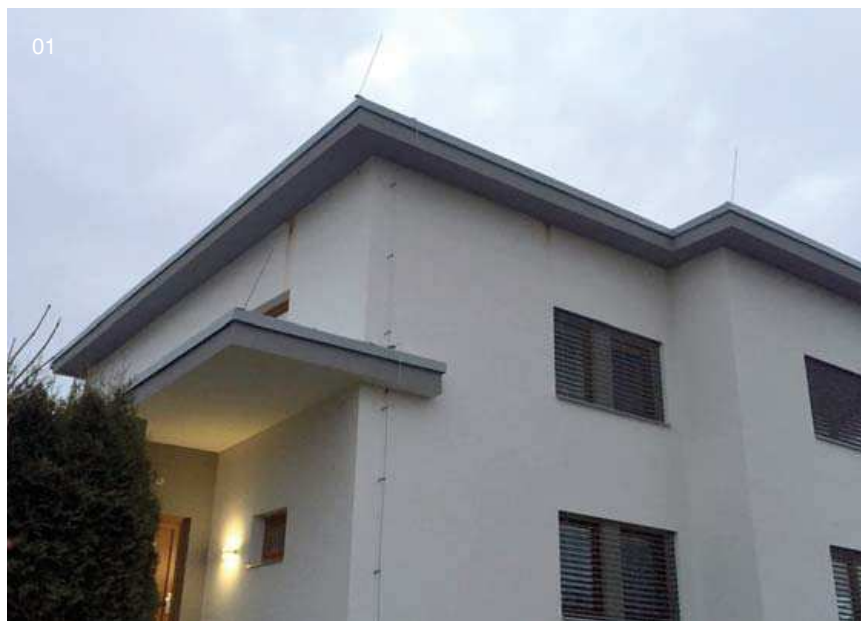
- 01 | Hnědé skvrny na fasádě
- 02 | Nástavba rodinného domu s přesahem střechy
- 03 | Hnízdo v tepelné izolaci nezabezpečené střechy
- 04 | Porušená tepelná izolace a geotextilie uhnížděním ptáků
- 05 | Kousky ledu a vlhkost na geotextilii ve styku polystyrenových dílců
- 06 | Kapky kondenzátu na horní OSB desce v dutině přesahu střechy
- 07 | Vlhké dřevěné trámy, vlhkost na horním povrchu asfaltové parozábrany a zřetelná dutina mezi fasádním polystyrenem a podkladem

Hned během první zimy po dokončení a předání stavby se na fasádě pod přesahy střechy vytvořily na několika místech již dříve zmíněné tmavě hnědé fleky. Předpokládalo se, že ptáci přece jenom poškodili parotěsnicí vrstvu střechy, teplý vlhký vzduch proudí až do dutiny v přesahu střechy, kde vodní pára v něm obsažená kondenzuje a kondenzát vytéká po fasádě.

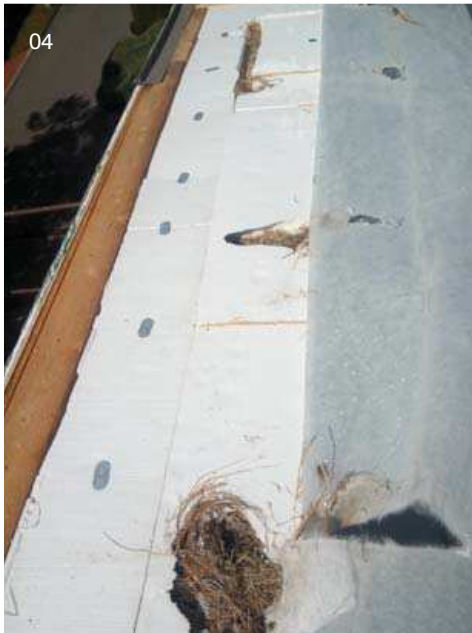
04

ověřeno, že v místě sondy poškodili nevtápní návštěvníci tepelnou izolaci a částečně geotextilii, v otvorech zanechali trávu a peří. Hydroizolační fólie a parotěsnicí vrstva nebyly zasaženy. Byla tedy pouze doplněna tepelná izolace a střecha byla zpět uzavřena hydroizolací. Po těchto zkušebnostech bylo urychleně provedeno zateplení fasády kontaktním zateplovacím systémem ETICS a přesahy střechy byly zabezpečeny podbitím z OSB desek. Na tyto desky byla provedena pastovitá zrnitá omítka. Mezi hranoly přesahu střechy tak vznikla těsně uzavřená nevětraná vzduchová dutina. Ze spodní a přední strany dutinu uzavírala OSB deska s pastovitou omítkou, shora zákop z OSB desek a hydroizolace DEKPLAN 76.

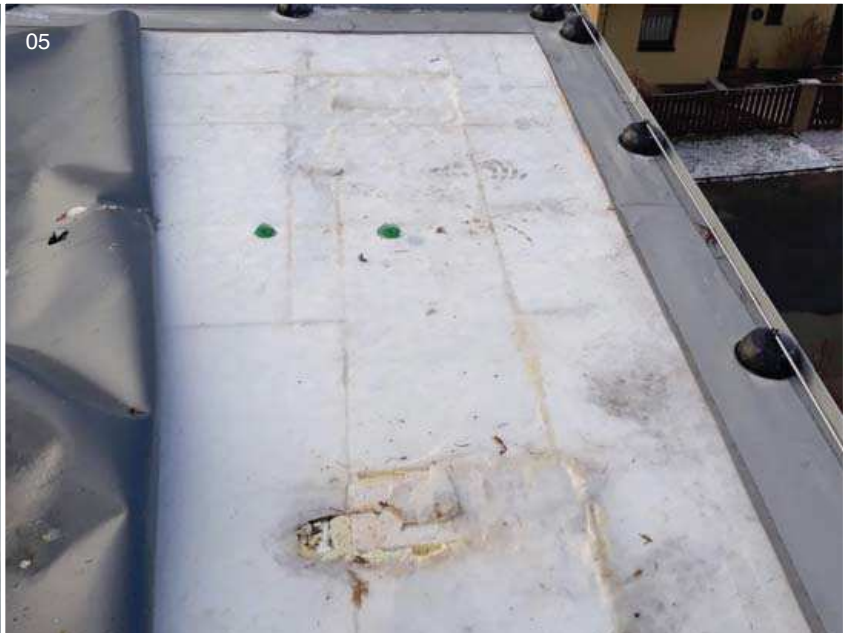
05

Byla tedy provedena sonda většího rozsahu, která měla tento předpoklad potvrdit, ale netěsnost v parozábrance se nepotvrdila. Parozábrana z asfaltových pásů byla nalezena bez poškození, spojitá, celistvá, ale na jejím horním povrchu byla nalezena vlhkost. Ve spárách mezi polystyrenovými deskami byly nalezeny na geotextilii mokré pruhy s kousky ledu a v dutině přesahu střechy kapky kondenzátu na OSB desce.

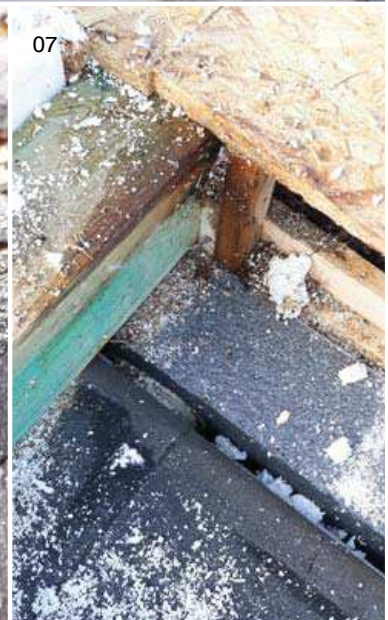
07

Jako hlavní příčina byla určena nedostatečná vzduchotěsnost obvodového zdiva. Na transportu vlhkého vnitřního vzduchu se podílely i styčné spáry a svislé dutiny zdiva. Omítka chyběla i na interiérové straně nad podhledem. Desky fasádního polystyrenu byly lepeny pouze na „buchty“ bez okrajového rámečku. Vnitřní teplý vzduch (obsahující značné množství vody ve formě páry) tedy mohl proniknout zdívem pod zateplovací systém. Dále mohl proudit bez překážky mezi zdívem a polystyrenem až do skladby ploché střechy a do uzavřené dutiny přesahu střechy. Tam vlhkost zkondenzovala.

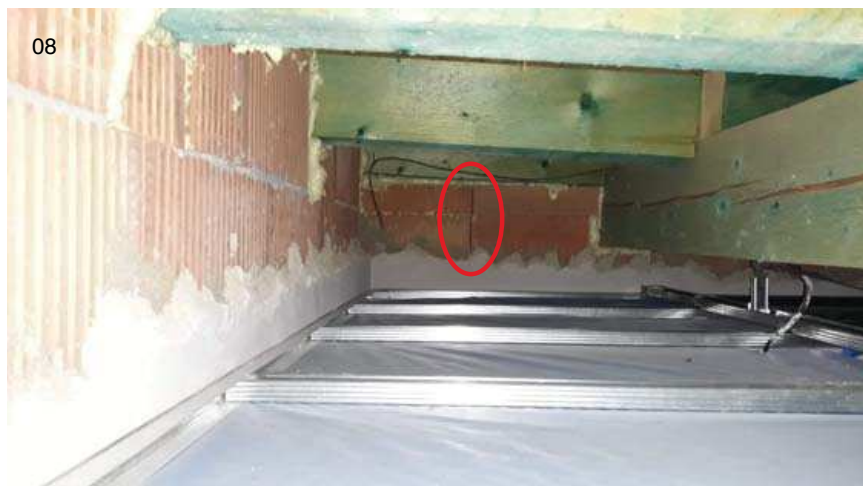
- 08| Pohled do prostoru nad sádkartonovým podhledem, volné styčné spáry mezi cihelnými bloky
- 09| Schéma řešeného detailu s naznačenou cestou transportu vlhkosti
- 10| Montáž větrací lamely po obvodu střechy
- 11| Okraj střechy po realizaci větrací lamely

V našem případě by pomohlo doplnění omítky na interiérové straně. Pro spolehlivé zajištění vzduchotěsnosti zdiva by ale

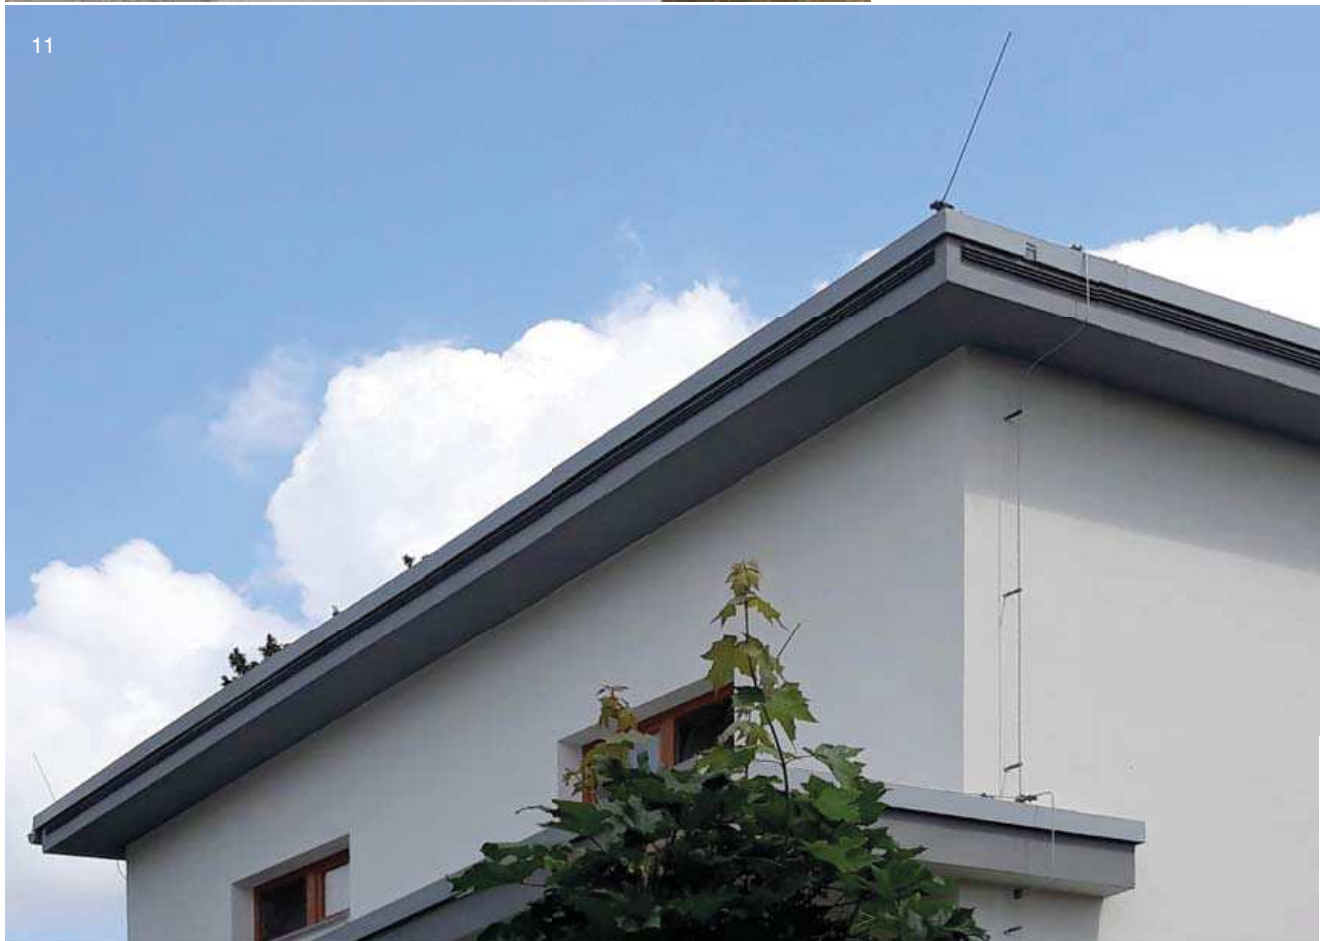
Stavbu jsme sledovali v průběhu zimy 2020–2021, odvětrání dutiny přesahu střechy evidentně pomohlo, protože kondenzační problémy se prozatím neobjevily.

v přesahu střechy liniovým klempířským prvkem. V čelní ploše přesahu střechy se vyřezala štěrbiná výšky 80 mm. Ve výrobě DEKMETAL byla zakázkově vyrobena větrací lamela s perforací, pomocí které byla vytvořena větrací linie po celém obvodu střechy.
