POZNATKY Z DEMONTÁŽE STŘEŠNÍHO SOUVRSTVÍ S VRTACÍ SOUPRAVOU DEK

NEZDAŘILÁ REKONSTRUKCE STŘECHY BYTOVÉHO DOMU

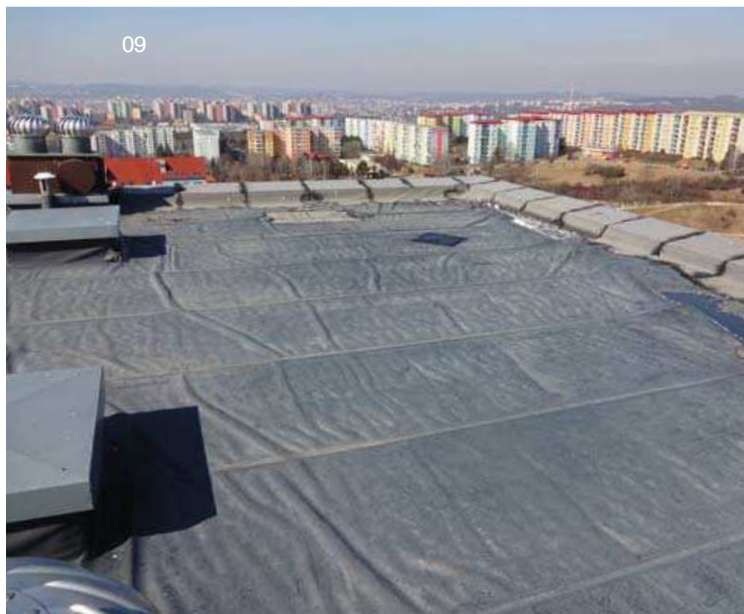
Jedna z mnoha realizací probíhala na panelovém bytovém domě, jehož (již dříve dodatečně zateplenou) střechu poškodil vítr (obr. 09). Postup rekonstrukce uvažoval s odstraněním vrstev dodatečného zateplení, s přikotvením obnaženého původního hydroizolačního souvrství asfaltových pásů s využitím Vrtací soupravy DEK a následně s realizací vrstev dodatečného zateplení dle typové skladby ST.9401a.

- 09| Střecha bytového domu po poškození vichřicí
- 10| Pohled do sondy
- 11| Pohled na střechu po provedení první hydroizolační vrstvy ze samolepicího asfaltového pásu
- 12| Rozřezání vrstev při jejich odstranění
- 13| Odtěžení šterkového násypu
- 14| Tloušťka původního asfaltového souvrství
- 15| Stav chrániček, vrtacích korunek a kotev po vyjmutí ze skladby
- 16| Nekvalitní natažení asfaltového pásu překrývajícího kotvy k podkladu

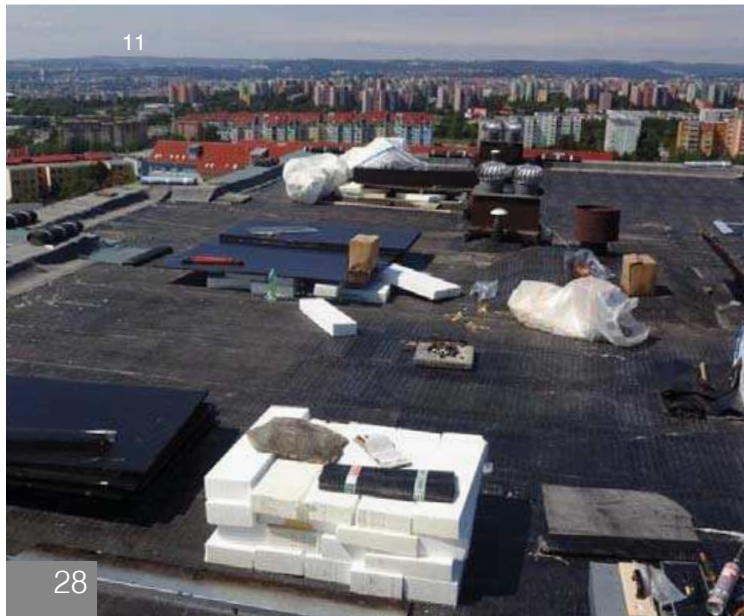
10

I díky dalším přešlapům zhotovitele rekonstrukce se investor rozhodl rekonstrukci přerušit a s firmou se rozloučil ve fázi, kdy byla provedena vrstva nové tepelné izolace z EPS

a první vrstva asfaltové hydroizolace ze samolepicího asfaltového pásu GLASTEK 30 STICKER ULTRA (obr. 11).

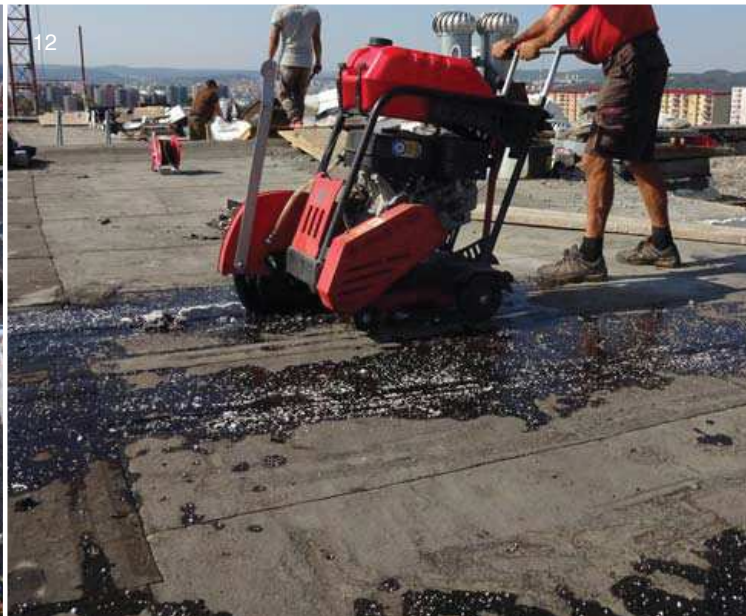
11

Investor si najmul znalce, který rozhodl, že kvůli vlhkosti ve skladbě je nutné všechny vrstvy nad nosnou konstrukcí odstranit (obr. 12 a 13). Doporučil novou jednoplášťovou skladbu s mechanicky kotvenou hydroizolační fólií vycházející z typového řešení DEKROOF 01.

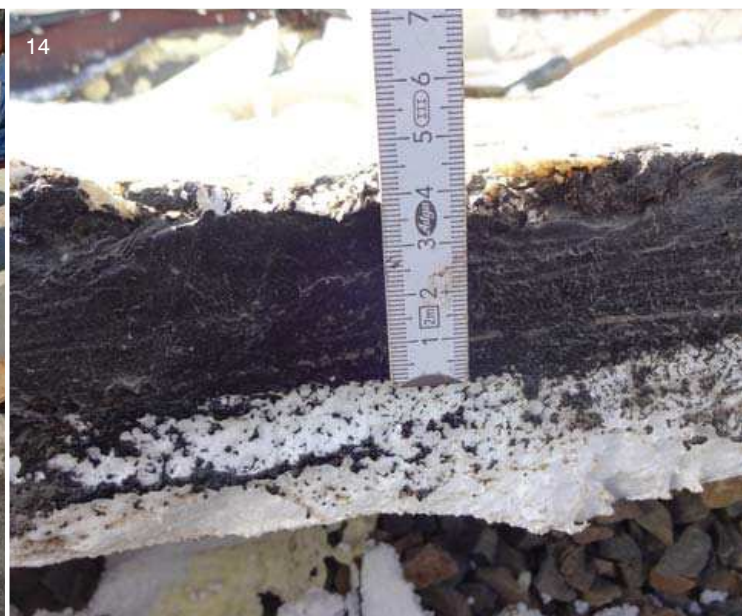
Přestože kotvení probíhalo přes „poctivou“ vrstvu cca 40mm původních asfaltových pásů a vrstvu štěrku, jednorázové plastové vrtacích korunky byly bez poškození a všechny posloužily k zavedení chrániček do starého souvrství. Při kotvení splnily svůj účel. Ani plastové chráničky a teleskopy kotev nebyly nijak poškozeny. Vzhledem k tomu, že ve skladbě střechy měla být zateklá voda,

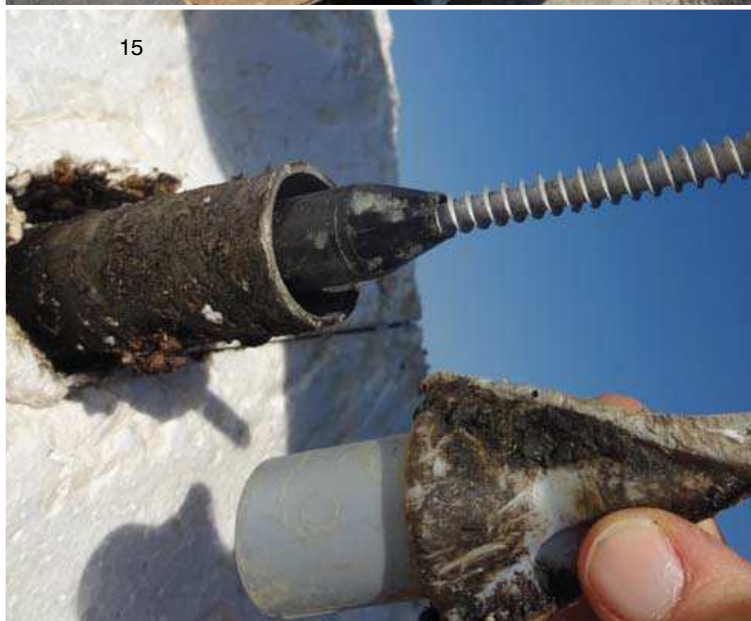
byli jsme zvědaví, zda u kovových šroubů neobjevíme známky koroze. Šrouby byly bez jakýchkoli projevů koroze.

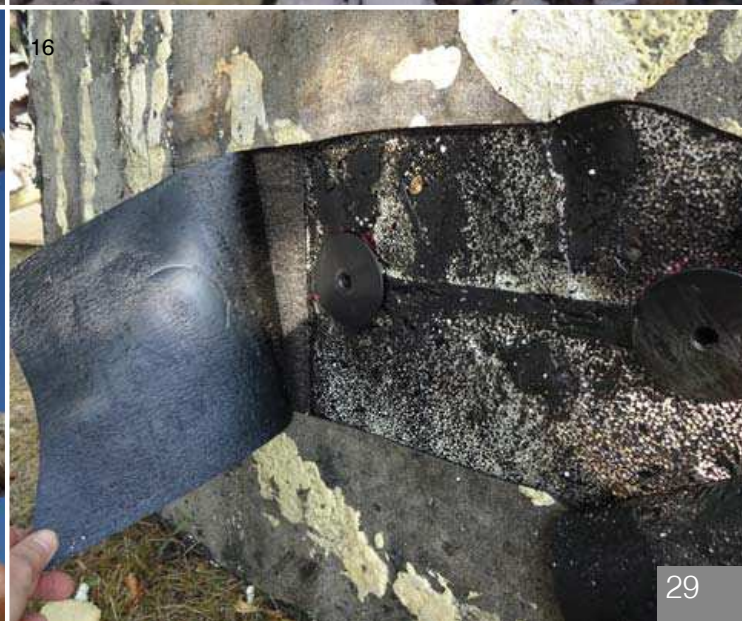
Z fotografie je patrné, že pás překrývající kotvy nebyl kvalitně navařen k podkladu. Vzhledem k tomu, že tento pás měl sloužit jako podklad pro další vrstvy stabilizované lepením, jde o závažnou chybu realizace.

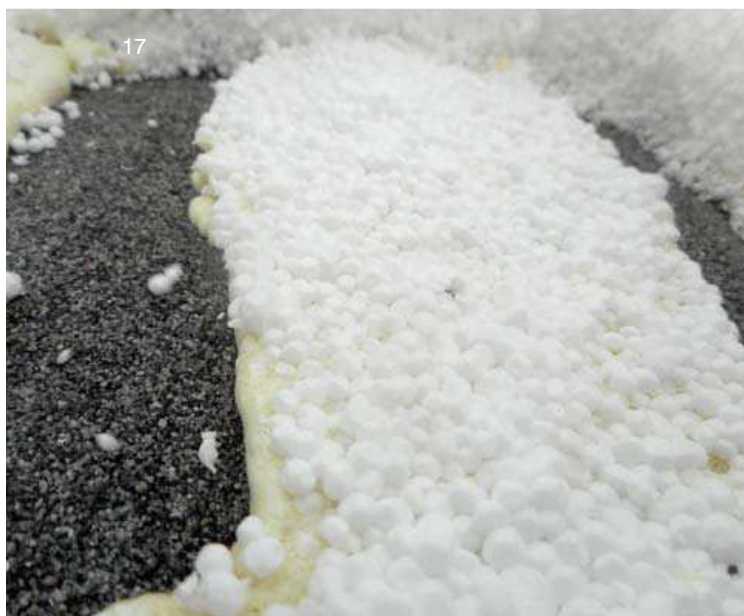
v reálné aplikaci. Při odtržení desek pěnového polystyrenu od podkladu docházelo na většině plochy k porušení ve hmotě desek tepelné izolace (obr. 17), což je známka funkčního přilepení. Na střeše bylo ale k vidění i několik lokálních míst, kde nemělo lepidlo správnou konzistenci a kde přilepení nebylo zcela kvalitní (obr. 18). Dle našich zkušeností k tomu dochází nejčastěji vinou neprotřepání tanků s lepidlem před jeho aplikací.

- 17| Detail odtržení desky tepelné izolace ve hmotě EPS
- 18| Po odtržení desky pěnového polystyrenu patrná místa, kde byla deska nekvalitně přilepena (odtržení ve hmotě lepidla)
- 19| Provádění odtrhových zkoušek samolepicích pásů v podmínkách laboratoře
- 20| Odtržení asfaltového pásu od desky z pěnového polystyrenu na stavbě

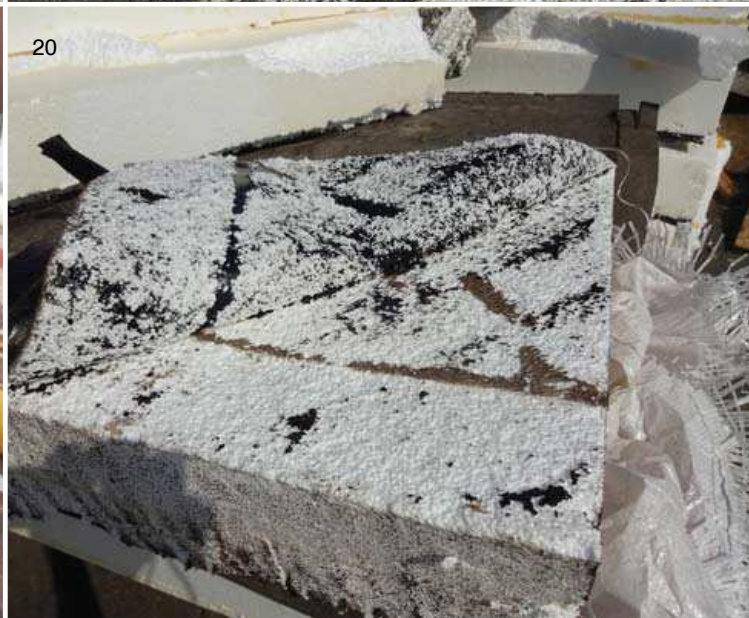
z desek pěnového polystyrenu „in situ“ došlo k utržení pásu i s kuličkami polystyrenu, což ukazuje na dobrou kvalitu přilepení (obr. 20). Dodejme, že dle našich zkušeností ke kvalitnímu nalepení samolepicího pásu obvykle dojde až po natavení druhé vrstvy asfaltového pásu (při natavování plamenem dojde teplem k aktivaci lepidla samolepicího pásu). V tomto případě již druhý pás nebyl zrealizován.
