VLHKOSTNÍ PROBLÉMY LEHKÉ DŘEVĚNÉ PLOCHÉ STŘECHY S NETĚSNOU PAROZÁBRANOU A VADNÝMI ODTAHY VNITŘNÍHO VZDUCHU

Ing. Libor Koubek | konzultační technik pro pobočku Praha Stodůlky
libor.koubek@dek-cz.com

Na podzim roku 2018 byl proveden průzkum střechy bytového domu. Důvodem byly vlhkostní poruchy v interiéru. V bytech se na podhledu tvořily vlhké skvrny. Při průzkumu byly provedeny sondy pro zjištění skladby střechy a stavu jednotlivých vrstev.

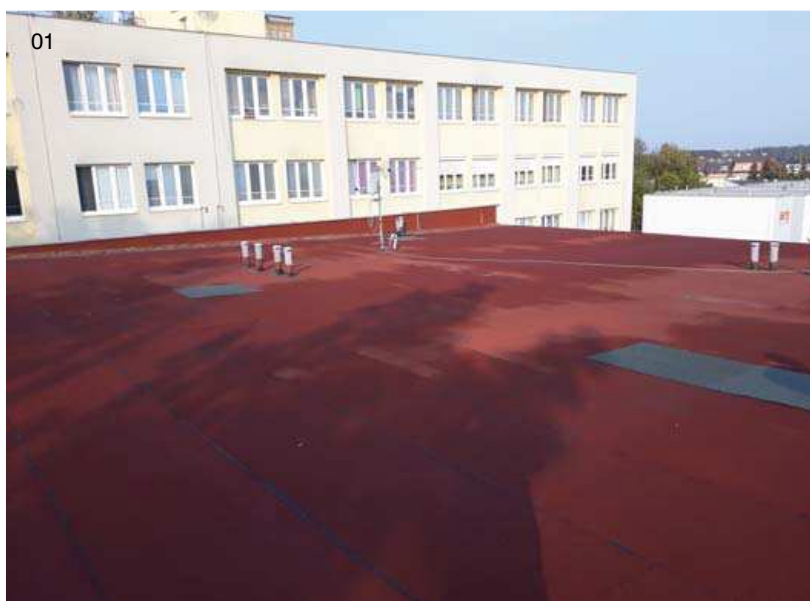
Střecha objektu je pultová se sklonem přibližně 3 % (obr. 01). Nosnou konstrukci tvoří dřevěné sbíjené příhradové vazníky (obr. 02). Na protilehlých podélných stěnách v úrovni vzduchové vrstvy jsou větrací otvory opatřené krycí plastovou mřížkou (obr. 03, 04). Funkčně lze skladbu střechy charakterizovat jako dvouplášťovou se slabě větranou vzduchovou vrstvou. Ve skladbě je parozábrana z fólie lehkého typu a sádkartonový podhled.

- 01 | Střecha před rekonstrukcí
- 02 | Nosná konstrukce střechy tvořena dřevěnými sbíjenými příhradovými vazníky
- 03 | Původní větrací otvory s plastovou krycí mřížkou
- 04 | Pohled na původní větrací otvor ze skladby střechy
- 05 | Nesystémové a již degradované hydroizolační opravení potrubí
- 06 | Netěsný spoj atikových plechů
- 07 | Záklop z OSB desek masivně zasažen hnilobou
- 08 | Hnilobou zasažená část dřevěného vazníku

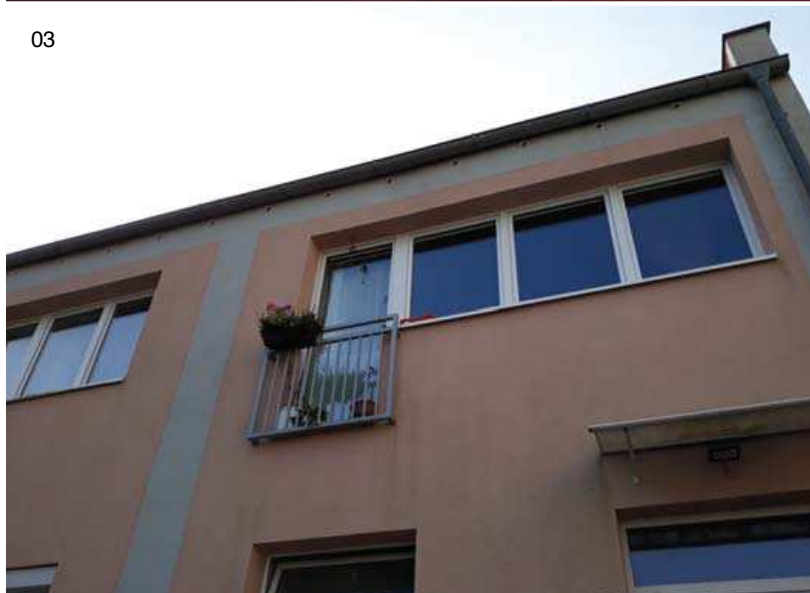
zjistilo, že do vzduchové dutiny byly vyústěny výdechy ventilátorů (obr. 11, 12). Tak masivní vlhkost, která se ventilátory do střechy dostávala, se nemohla původními větracími otvory odvětrat (obr. 03, 04).

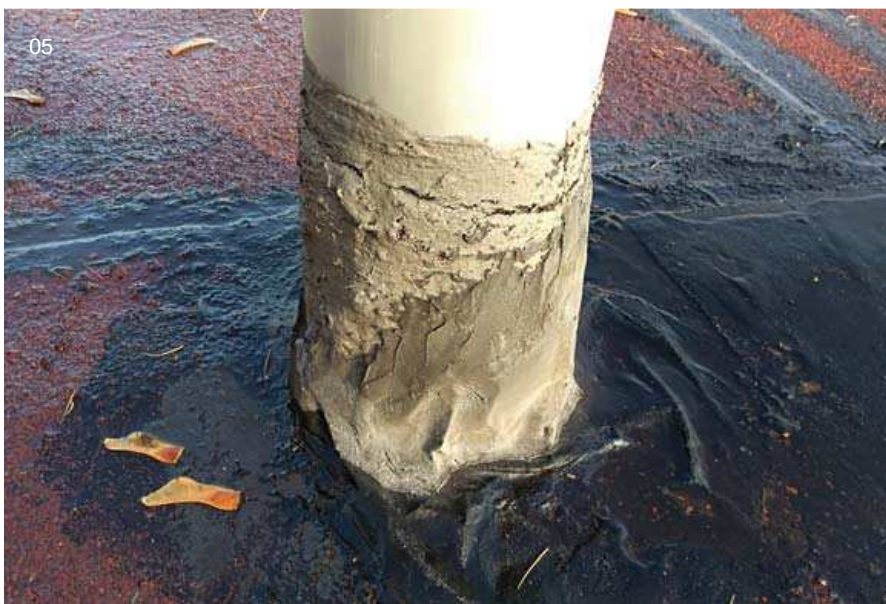
Při prohlídce střechy bylo odhaleno několik podezřelých míst v hydroizolaci z asfaltového pásu. Detaily napojení hydroizolace na potrubí nebyly opraveny zrovna nejlépe, což mělo vliv na trvanlivost napojení (obr. 05). V ploše ale asfaltový pás vykazoval dobrý stav úměrný jeho stáří. Zcela zjevně netěsné bylo falcování atikových plechů (obr. 06).

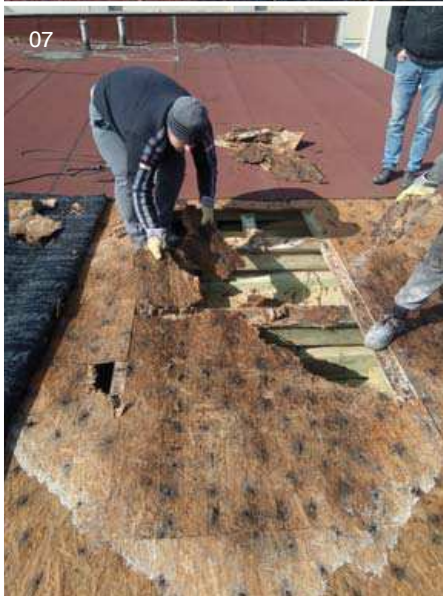
Při rozkrývání se v plné míře ukázala plošná destrukce horního dřevěného pláště z OSB desek (obr. 07, 08). I nosná konstrukce dřevěných vazníků byla zasažena hnilobou (obr. 08). Potvrdil se také výskyt netěsností v parozábraně, které byly zahrnuty do výpočtového posouzení.

Bylo třeba přistoupit ke kompletní rekonstrukci střešního pláště. Navrhlo se odstranění horního pláště střechy. Nosnou konstrukci z dřevěných vazníků bylo třeba chemicky ošetřit proti škůdcům.

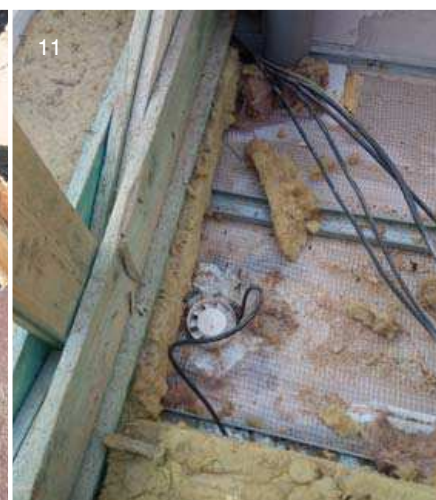
- 11| Netěsně provedená parotěsnicí vrstva, vyústění ventilátoru do vzduchové dutiny
- 12| Spodní koleno na zadním potrubí je vyústěné do vzduchové dutiny
