# VLHKOSTNÍ PROBLÉMY LEHKÉ DŘEVĚNÉ STŘECHY S NETĚSNOU PAROZÁBRANOU

Ing. Libor Koubek | konzultační technik pro pobočku Praha Stodůlky  
libor.koubek@dek-cz.com

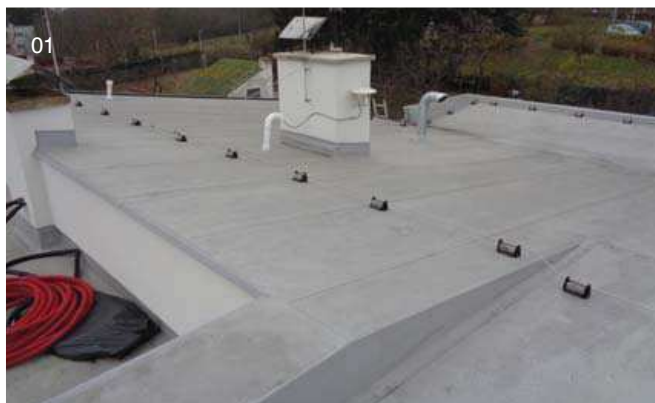
Na jaře 2020 jsme prováděli průzkum střechy rodinného domu, který byl rok po celkové rekonstrukci. Rekonstrukcí prošla i střecha. Důvodem našeho průzkumu byly pochybnosti investora o kvalitě provedení parotěsnicí vrstvy. Zjišťovali jsme stav krytiny a jejího podkladu, prohlíželi jsme podstřešní prostory a provedli sondy do střešního pláště. Střešní roviny měly různé sklony: 3,5°; 9,5°; 6,5° (obr. 01, 02).

- 01| Střecha po první rekonstrukci, tvar a sklony střešních ploch
- 02| Celkový pohled na střechu po první rekonstrukci
- 03| Neslepené spoje parozábrany
- 04| Povrch stěny nezpůsobilý pro těsné napojení parozábrany, netěsná parozábrana
- 05| Parozábrana nenapojená na prostupující potrubí
- 06| Sondy ve střešním plášti
- 07| Sondou zjištěno biotické napadení prkenného bednění a jeho zvýšená vlhkost
- 08| Netěsnosti v parozábraně nad sádkartonovým podhledem

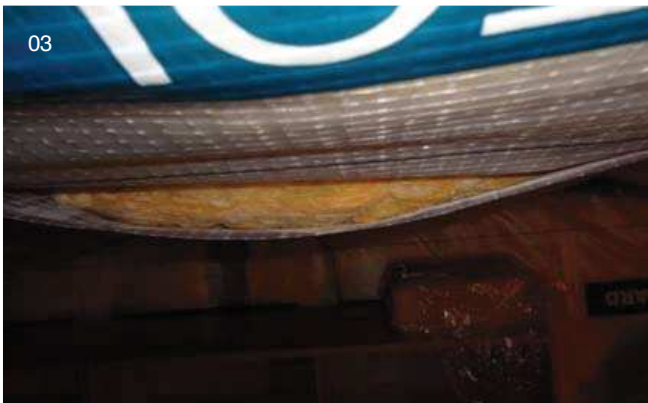
V části podstřešního prostoru, kde nebyl sádrokartonový podhled, bylo zjištěno netěsné provedení parotěsnicí vrstvy. Fólie byla neslepená ve spojích, netěsně napojená na navazující a prostupující konstrukce (obr. 03, 04, 05). Vzniklo podezření, že ve stejné „kvalitě“ je provedena i protěsnicí vrstva zakrytá sádrokartonovým podhledem a hrozí tak riziko nadměrné kondenzace vzdušné vlhkosti ve skladbě střechy. Podezření se potvrdilo provedením sond do střechy (obr. 06, 07, 08).

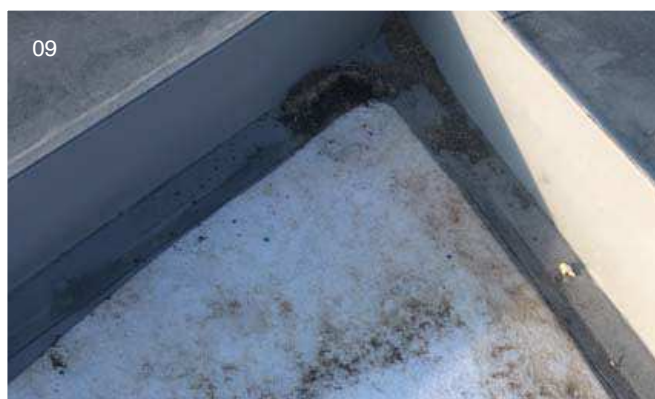
- 09| Zahájení rekonstrukce, demontáž krytiny, obnažená separační textilie – vlhká s prorůstající plísní
- 10| Prkenné bednění a OSB desky – vlhké, zasažené plísní a hnilobou

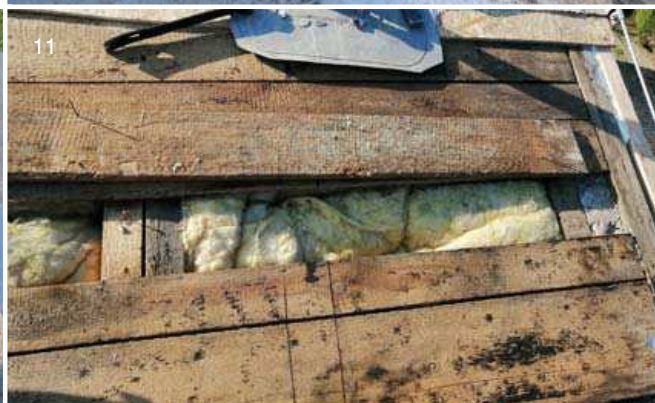
- 11| Biotické napadení dřevěných prvků
- 12| Odstranění původní tepelné izolace z minerálních vláken (nezbytné pro dosažení vyhovujícího vlhkového režimu nové skladby střechy)
