VLHKOSTNÍ PORUCHY DŘEVĚNÉ STŘECHY SMUTEČNÍ SÍNĚ

Petr Ponikelský | konzultační technik pro pobočky Hradec Králové, Trutnov, Jičín
petr.ponikelsky@dek-cz.com

V článku se zaměříme na novostavbu smuteční síně, která budila vášně už jen svým netradičním vzhledem. Stavba byla dokončena v roce 2018, ale přibližně po roce a půl užívání se u této dřevostavby vyskytly první vlhkostní problémy v interiéru. Ty byly ve skutečnosti vážnější, než by se na první pohled mohlo zdát.

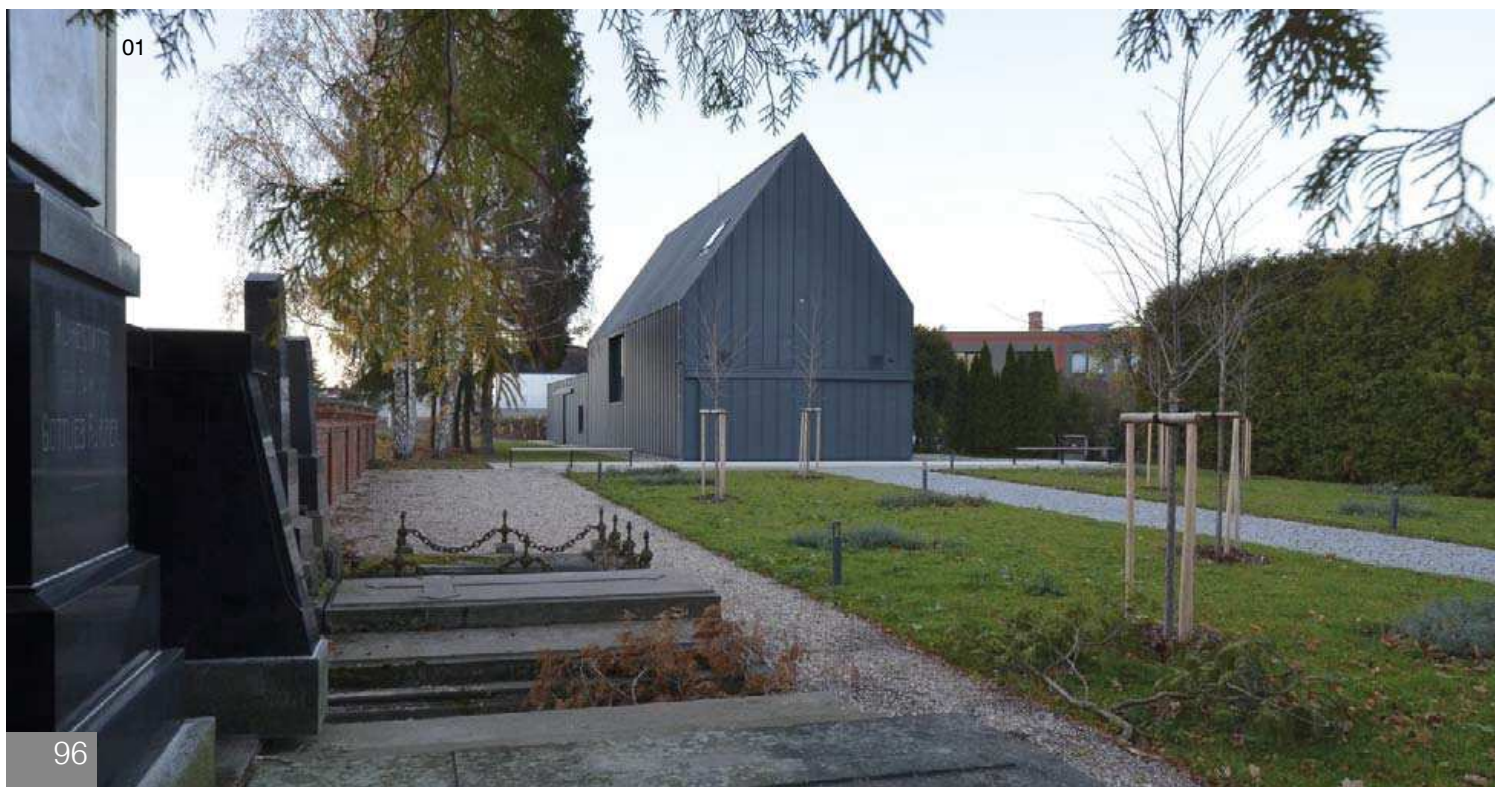
- 01 | Pohled na smuteční síň (zdroj: akad. arch. Pavel Rydlo)
- 02 | Řez objektem
- 03 | Demontáž původní skladby střechy (zdroj: odborný posudek č. 1178_20 – znalec v oboru stavebnictví Ing. Milan Baron)
- 04 | OSB deska napadená houbou (zdroj: odborný posudek – znalec v oboru stavební mykologie Anna Lepšová, CSc.)
- 05 | Stav nosných dřevěných KVH trámů ze sušeného řeziva po rozkrytí střechy při první návštěvě stavby technikem Atelieru DEK (květen 2020)

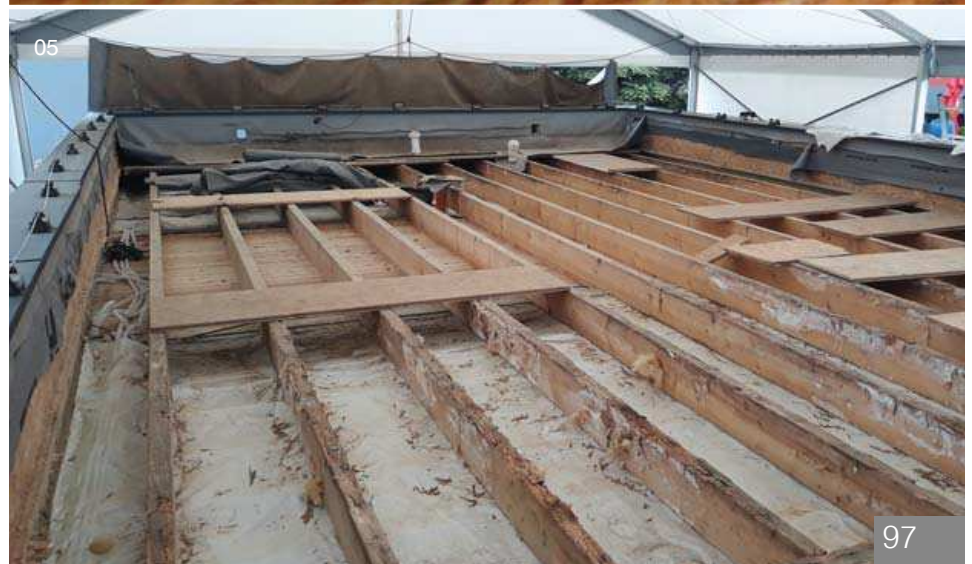
Tím, že část střechy je nad venkovním prostorem průjezdu, kde mezi nosnými stropními trámy nebyla oproti projektu umístěna žádná tepelná izolace ani žádná vzduchotěsnicí vrstva, lze sledovat pozitivní efekt větrání pro trvanlivost dřevěných prvků. V části nad interiérem byly dřevěné nosné trámy zcela zdegradované, nad exteriérem byly viditelně v pořádku.

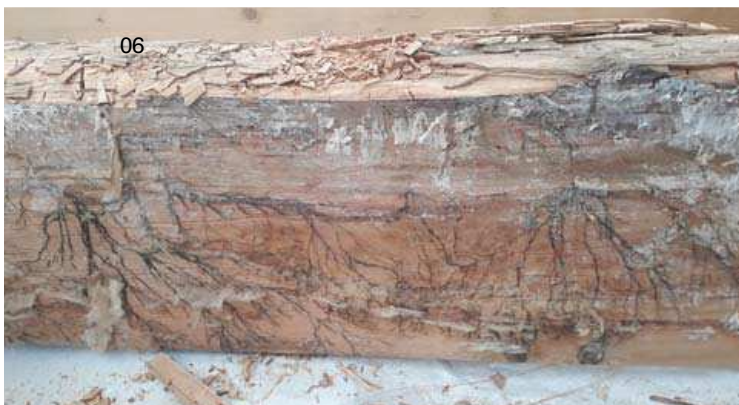
- 06| Detail napadeného stropního nosníku z KVH hranolu
- 07| Vadné provedení původní parozábrany z fólie lehkého typu
- 08| Rozestavěná stavba v listopadu 2017
- 09| Nabobtnání OSB desek v konstrukci atiky z tloušťky 25 mm na cca 40 mm (zdroj: odborný posudek č. 1178_20 – znalec v oboru stavebnictví Ing. Milan Baron)
- 10| Porovnání dřeva nad interiérem a exteriérem
- 11| Schéma rozhraní interiéru a exteriéru pod střechou. Žlutě naznačená poloha parotěsnicí a vzduchotěsnicí vrstvy
- 12| Vizualizace navržené skladby
- 13| Detail propojení parozábrany stěny a střechy
- 14| Výměna nosných trámů a příprava propojení parozábrany stěny a střechy
- 15| Propojení parozábrany přes proříznutou drážku v bednění
- 16| Montáž nové spádované tepelné izolace z EPS 100, zvýšení spádu na 3 %
- 17| Střecha po rekonstrukci

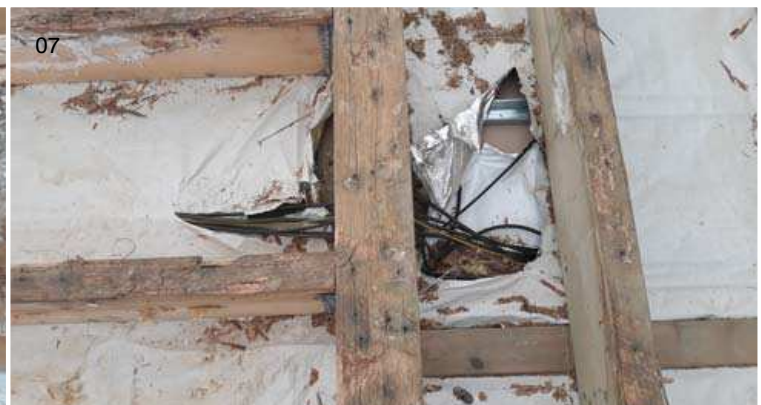
Nevhodnost použité skladby jen podtrhlo skutečné provedení parozábrany. Jak je vidět na obr. 07, zadání korekce difúzních vlastností parozábrany z fólie lehkého typu do tepelnětechnických výpočtů má smysl a použít by se měla korekce pro velmi špatně provedenou (nebo následujícími řemesly poškozenou) parozábranu. Na druhou stranu, vnitřní návrhové podmínky v interiéru jsou velmi mírné. V části zázemí se nachází prostory správce, venkovní průchod a toalety pro návštěvníky. Síň je navíc využívána jen nárazově. Jak je tedy možné, že proces degradace dřeva technicky vysušeného na hmotnostní vlhkost $15(\pm 3) \%$ byl tak rychlý?

Volbou materiálu a technologie zpracování parozábrany se poměr difúzních odporů a parozábrany upravil na vyhovující hodnotu. Dřevěné nosné prvky byly umístěny kompletně pod parozábranou mimo kondenzační zóny. Stávající nosné dřevěné trámy byly postupně jeden po druhém vyměněny bez zásahu do konstrukce podhledu. Nosné trámy nad exteriérem byly zachovány a ošetřeny nátěrem proti dřevokazným organismům. Navržena byla hydroizolace stabilizovaná kotvením, proto se neobnovoval násyp kameniva.

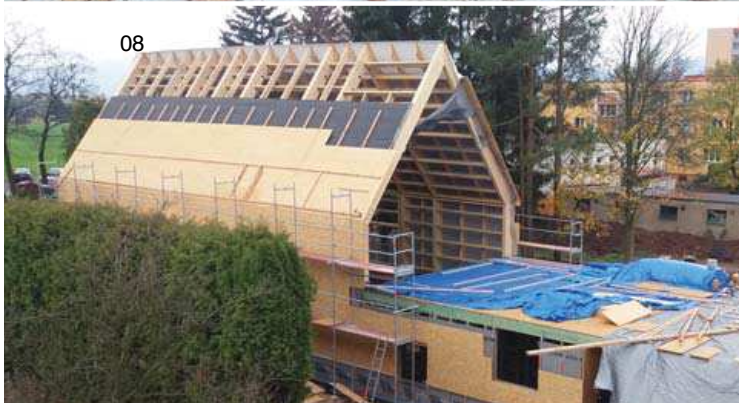
Pro odpověď je třeba vrátit se už do fáze hrubé stavby dřevěné nosné konstrukce. Technik Atelieru DEK na podzim 2017 navštěvoval sousední střechu a při té příležitosti vznikla fotografie na obr. 08. V tomto období panovalo klasické podzimní deštivé počasí. Na fotografii

je vidět nedokonalá provizorní ochrana dřevěných konstrukcí. Do stavby, kde je hlavním materiálem dřevo, tak mohlo být s velkou pravděpodobností zabudováno podstatné množství vody.
