# Spolehlivost hydroizolace

Příklady řešení

**Přístavba administrativní budovy**

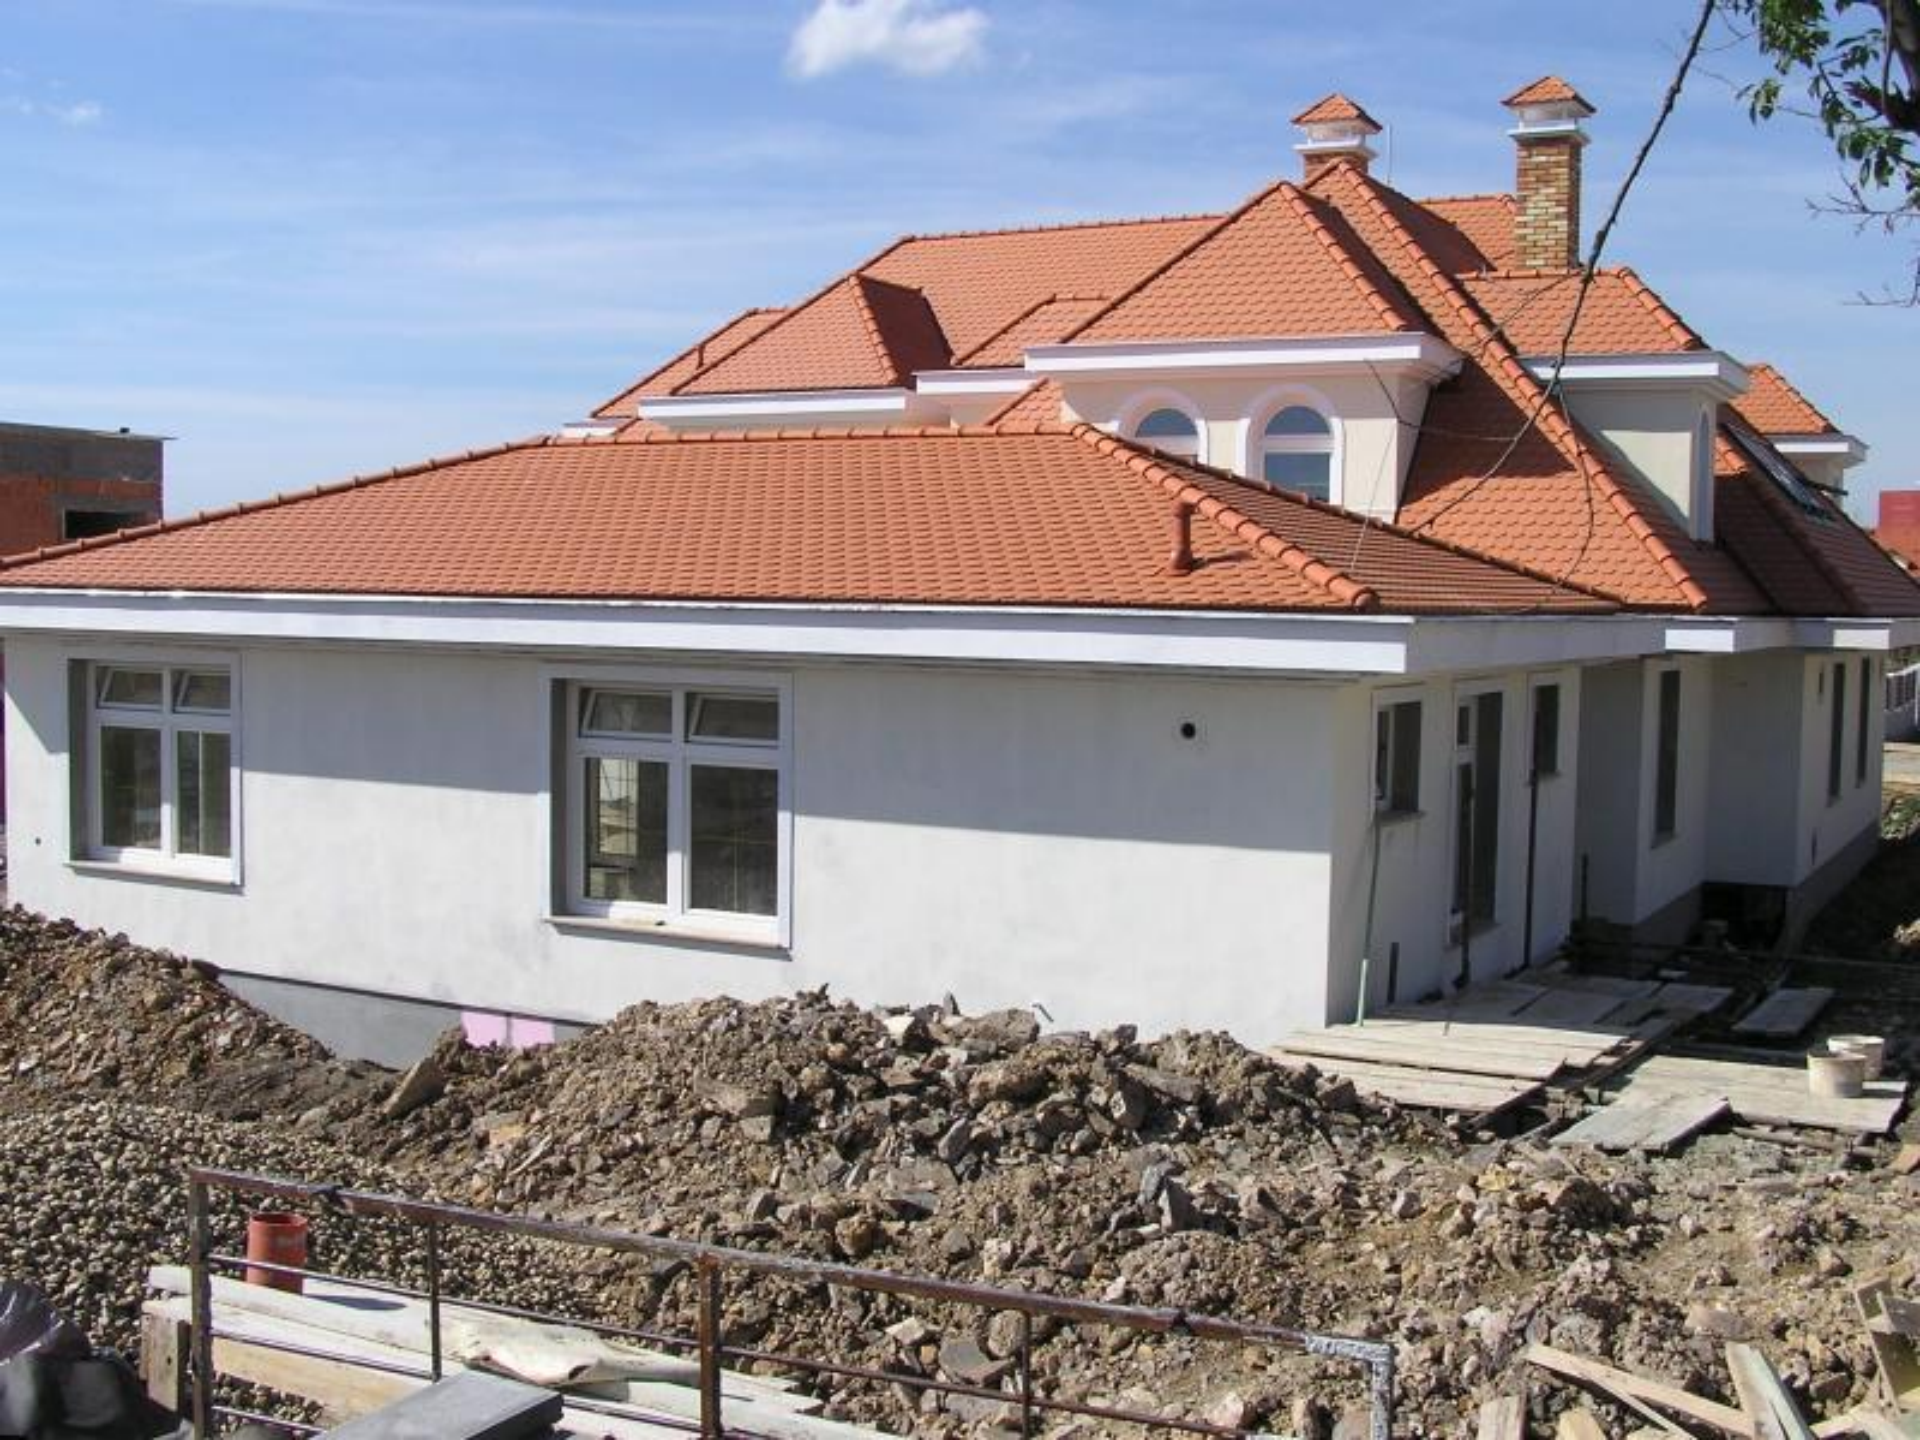
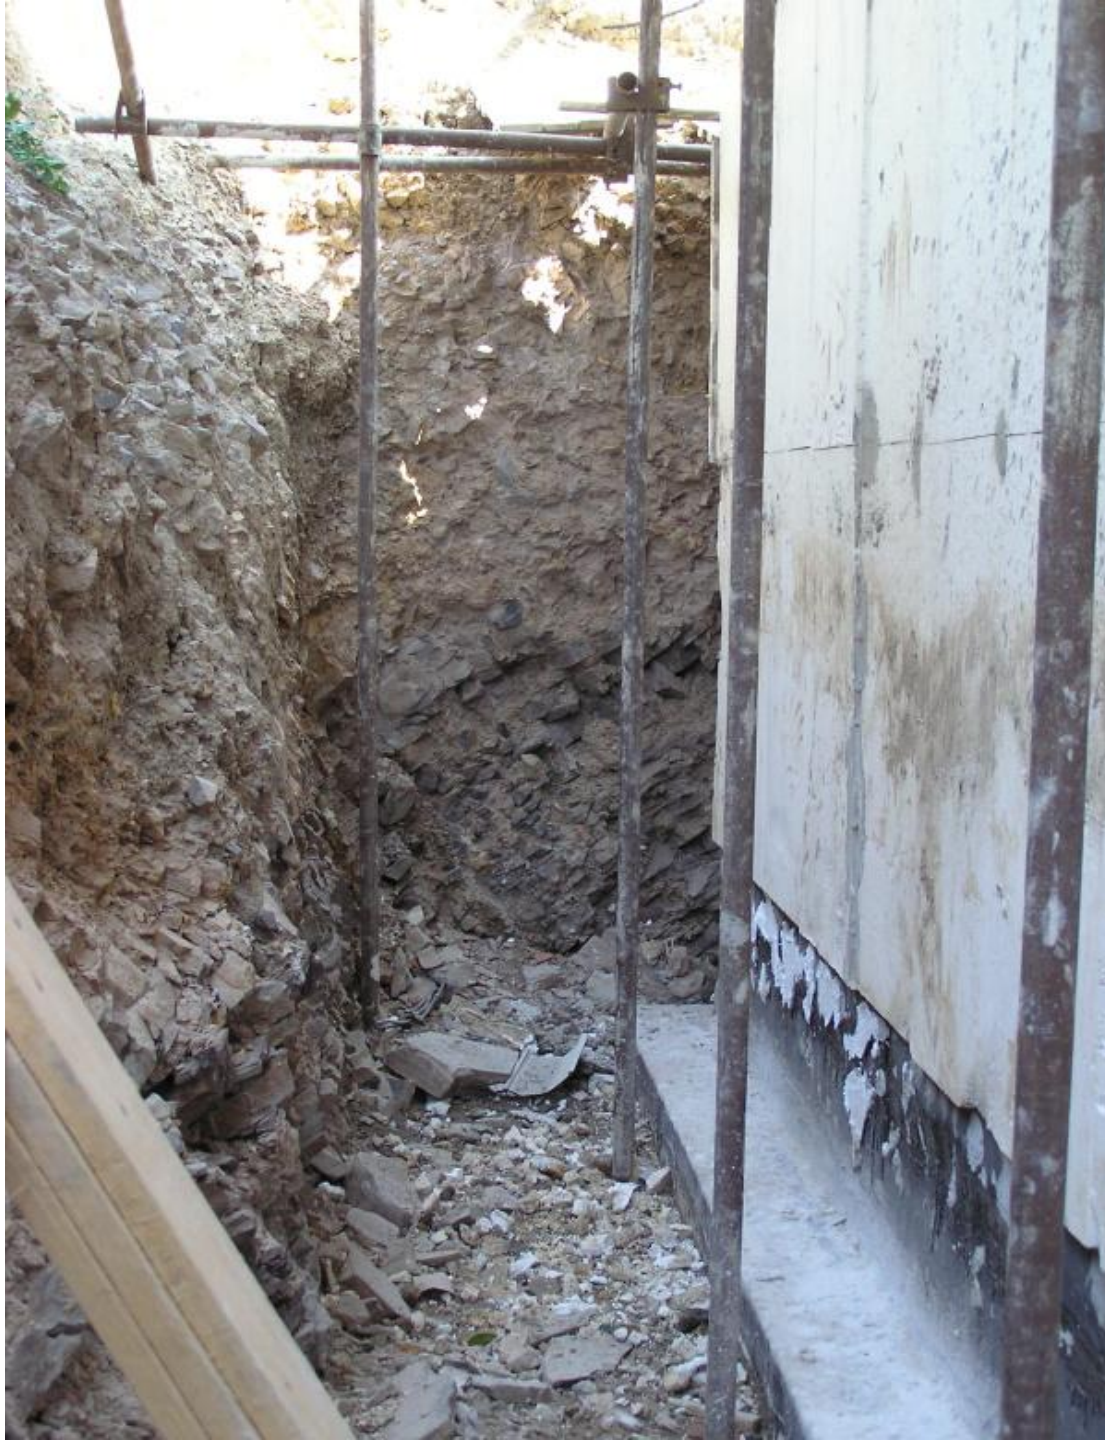
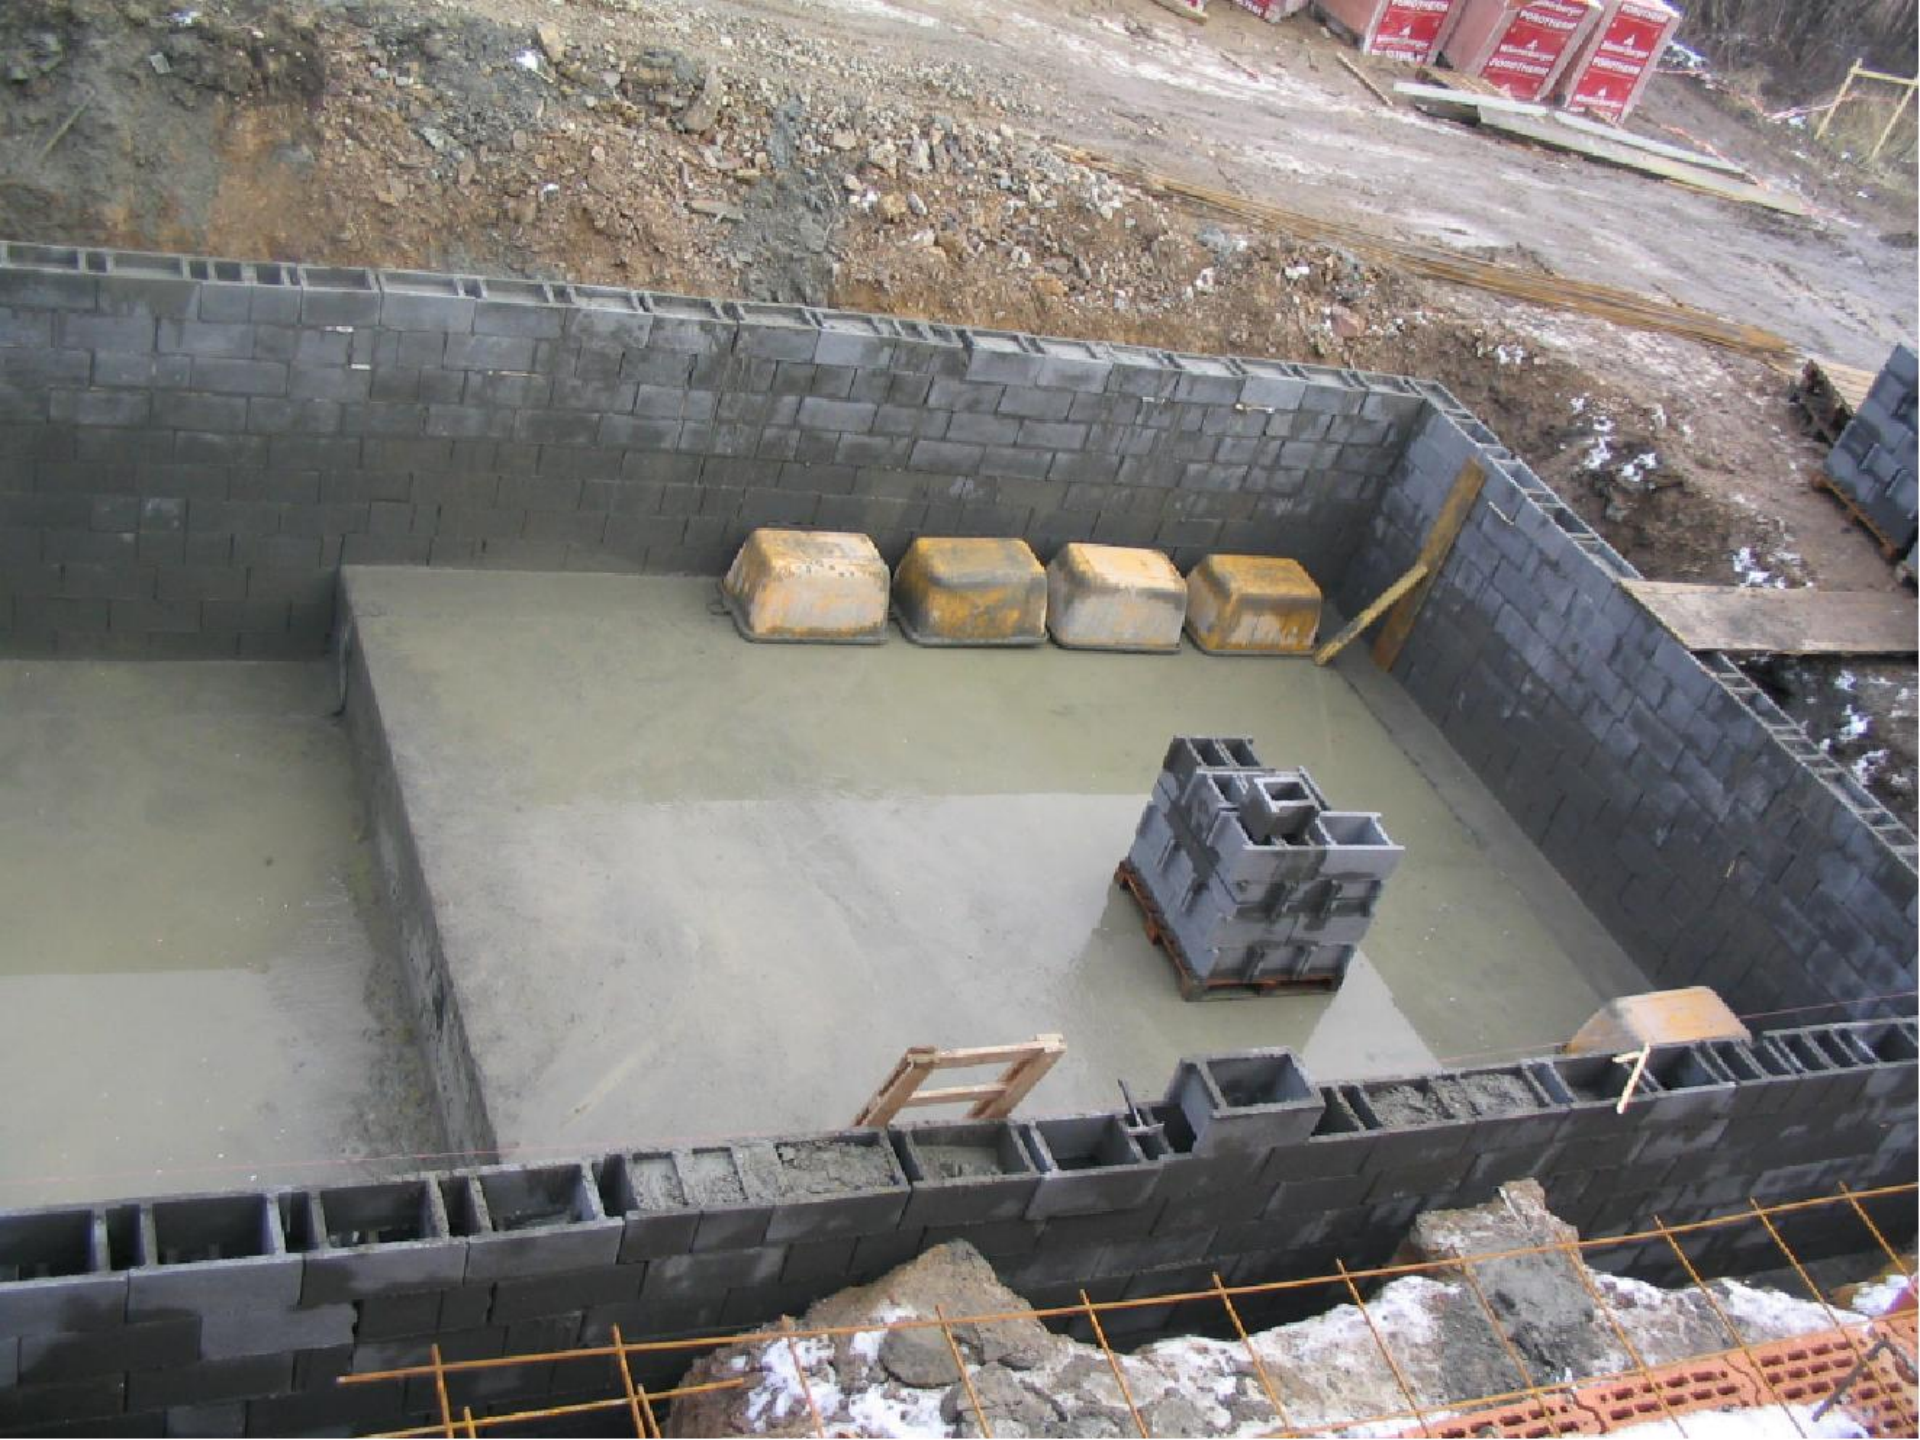
- chybně vyhodnocené h.f. namáhání
- hydroizolace (včetně technol. postupu) s mnoha riziky neúspěchu v daném namáhání vodou ?poddimenzovaná?
- chybný technologický postup
- velké štěstí – provedena zátopová zkouška před zasypáním (výjimečné podmínky)

- drenáž = úprava namáhání vodou
- musí fungovat po celou dobu životnosti domu (čištění, servis a výměny čerpadel, souhlas správce kanalizace, stočné)

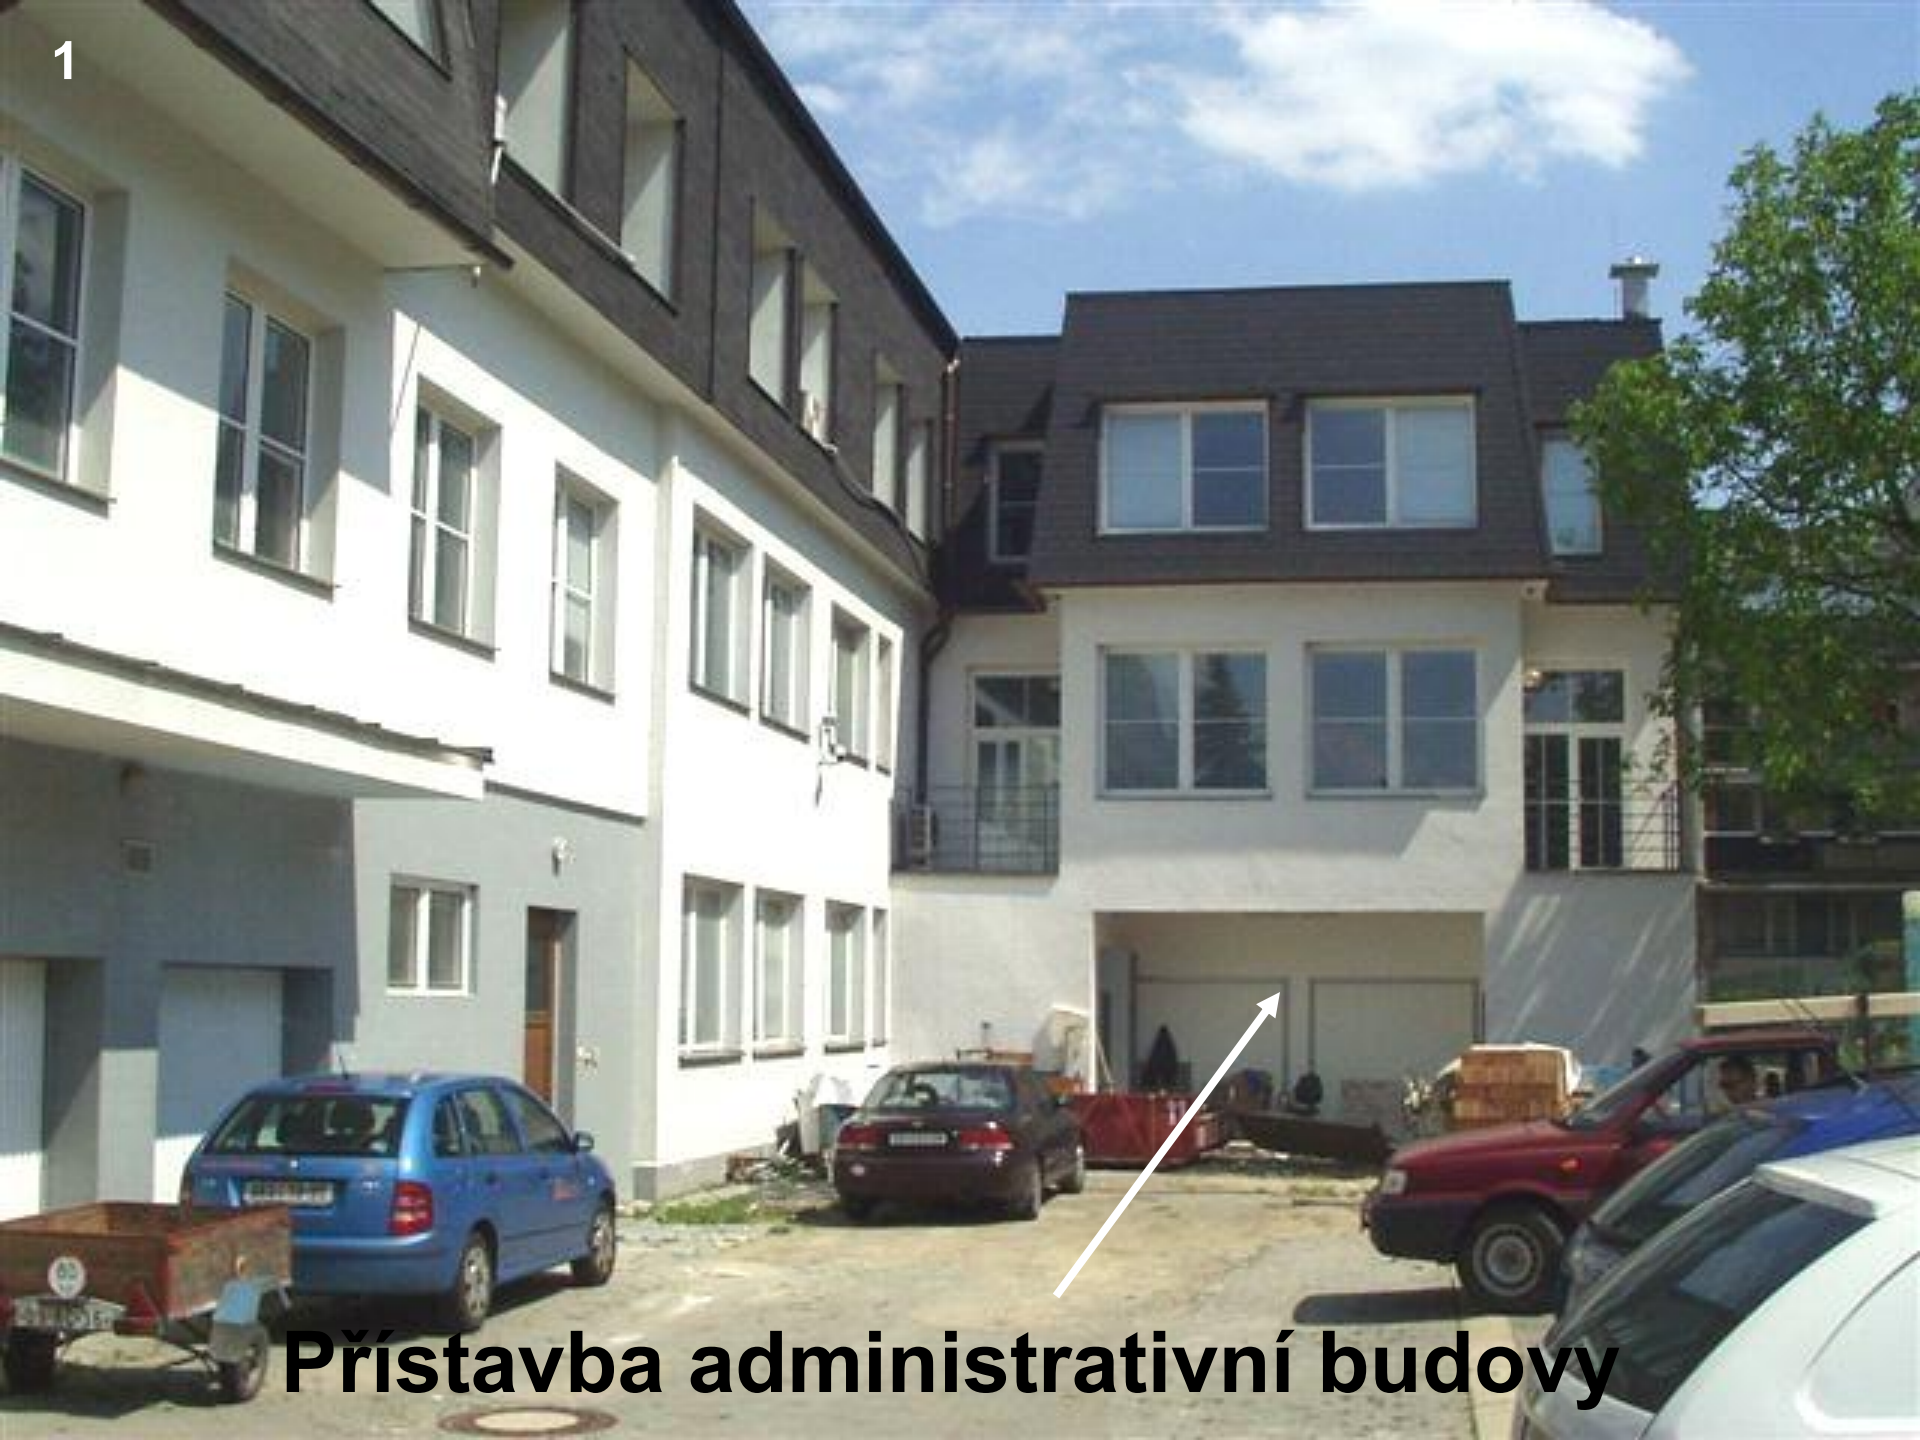
- ♦ objekt pod svahem v nepropustné zemině
- ♦ zatékání do objektu
- ♦ hmotnostní vlhkost zdiva **cca 20%**
- ♦ neúspěšné opravy – fólie z PVC-P na vnitřní straně
- ♦ drenáž vysoko a mimo provoz
- ♦ zakonzervované čerpací jímky

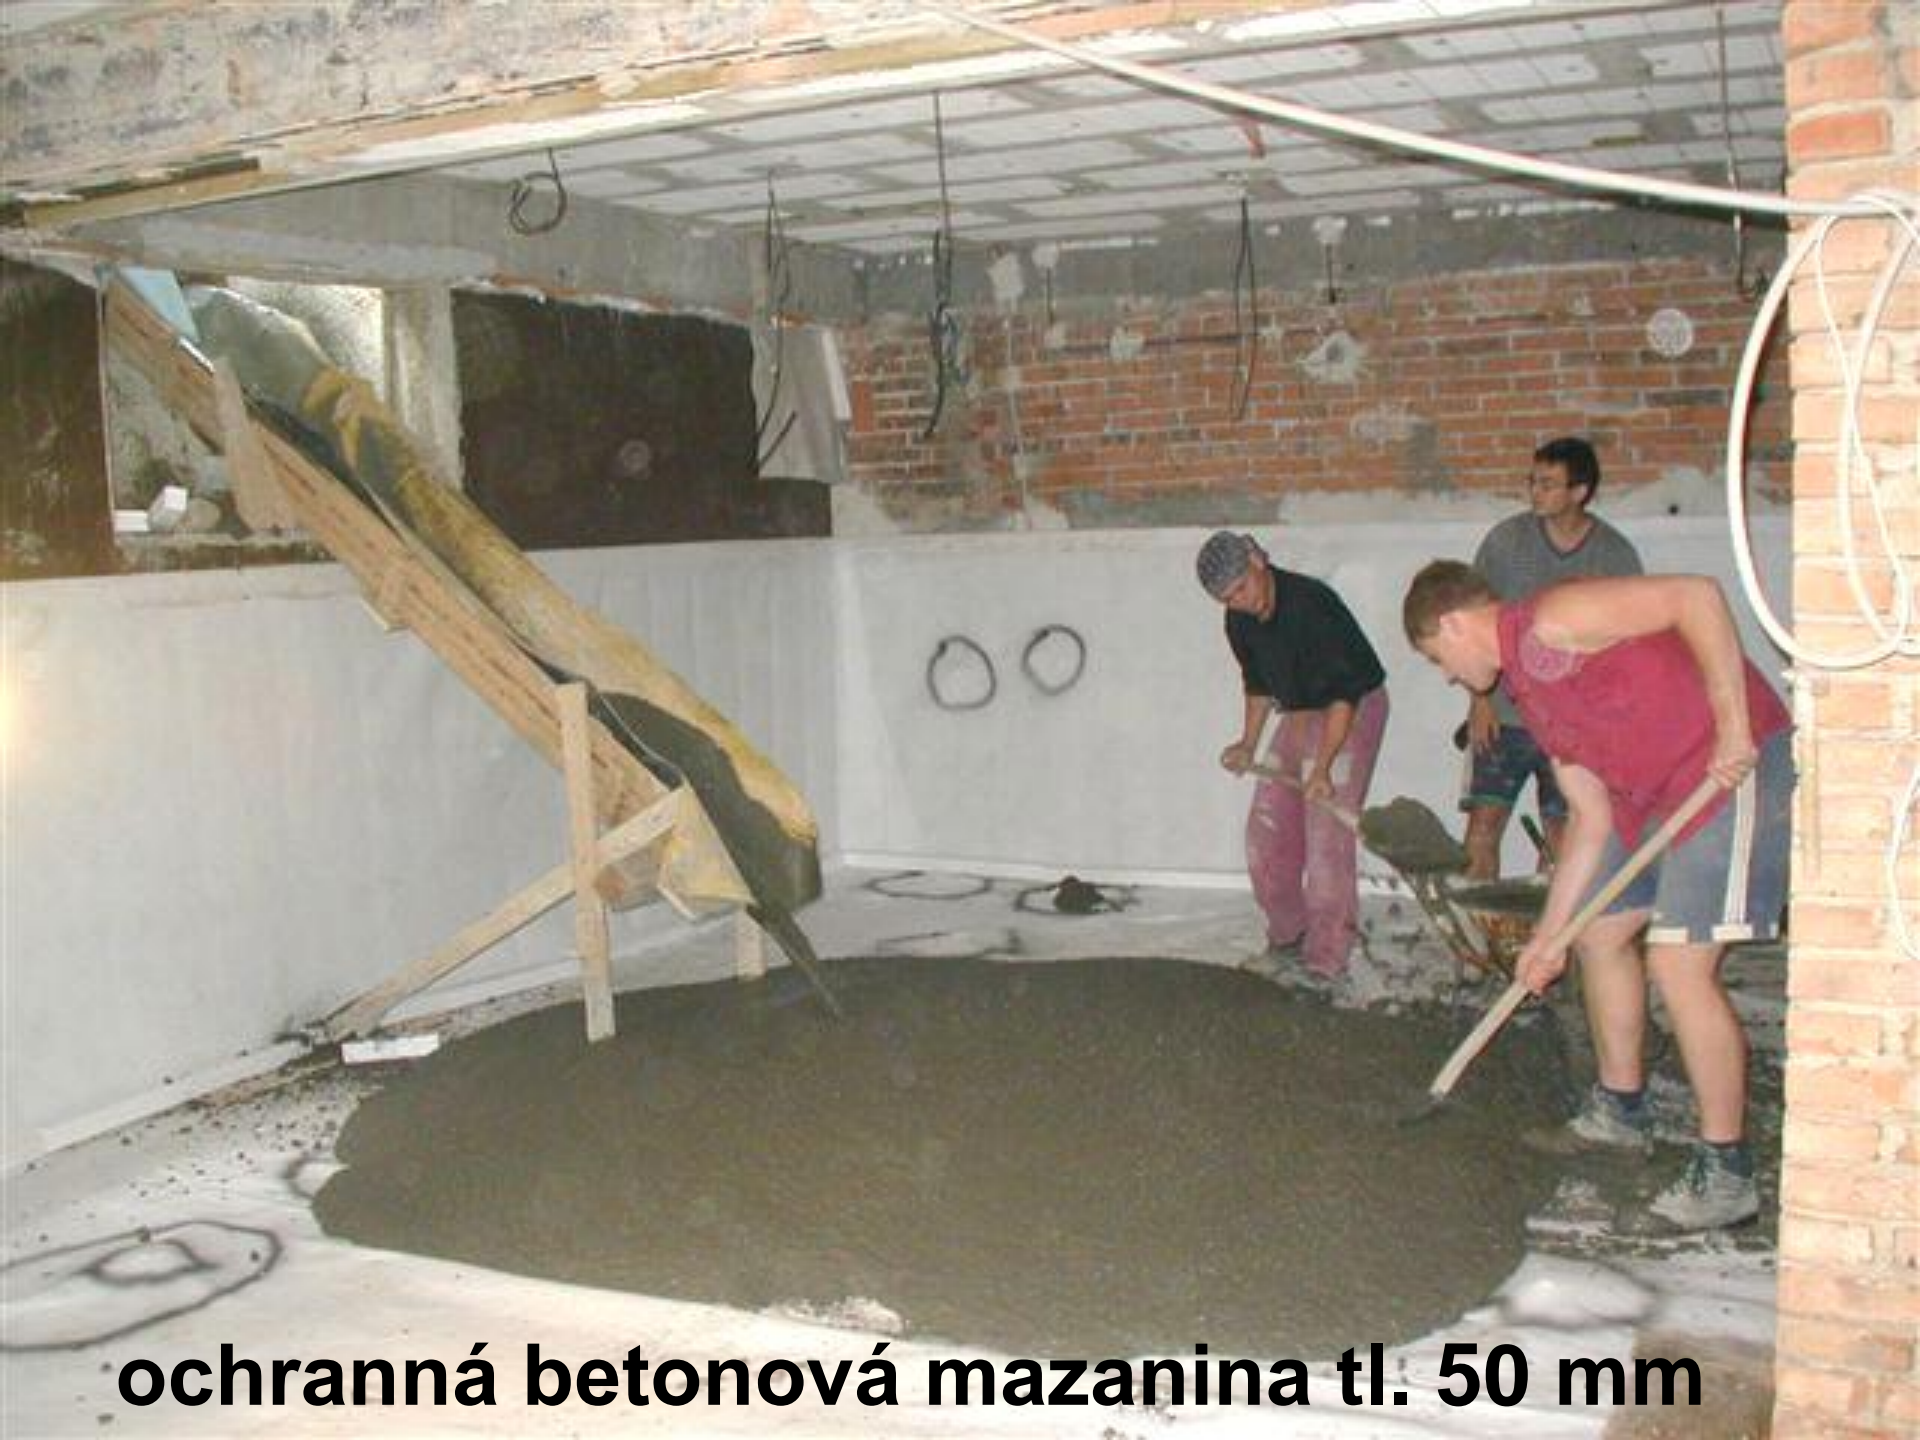
- **CELKEM 88 ks kontrolních trubic**
- **při betonáži poškozeny 4 ks**

**ochranná betonová mazanina tl. 50 mm**
