# VLHKOSTNÍ PROBLÉMY PLOCHÉ STŘECHY RODINNÉHO DOMU A JEJICH PŘÍČINY

Radek Urbánek, DiS. | konzultační technik pro pobočky Praha Vestec, Benešov, Beroun  
radek.urbanek@dek-cz.com

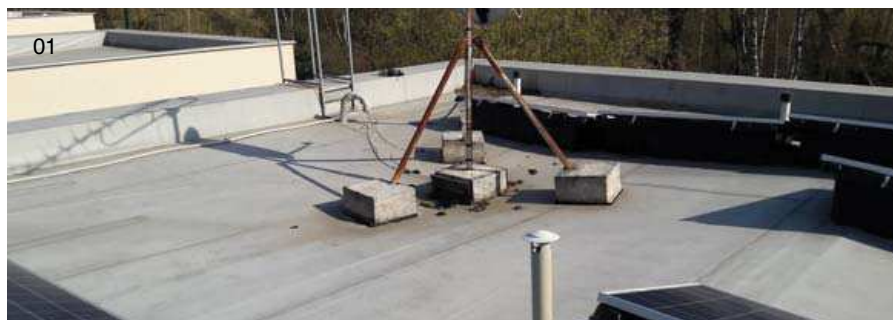
Majitel objektu při každoroční údržbě a kontrole střechy zjistil, že se střechou není něco v pořádku. Pozval nás na prohlídku ploché dřevěné víceplášťové střechy (obr. 01), kterou považoval za větranou, protože na fasádě byly připevněny mřížky. Již při chůzi po střeše bylo zjevné, že OSB desky pod hydroizolací jsou lokálně shnilé a fólie visí ve vzduchu.

| 01 Celkový pohled na střechu – původní stav | 08 Shnilé nosné trámy |

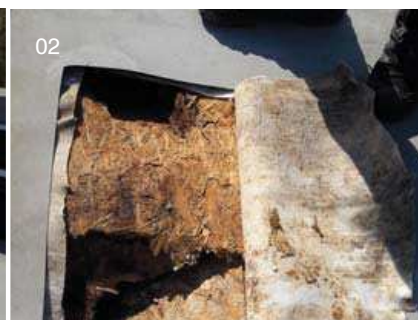
Přistoupili jsme tedy k provedení kontrolní sondy, která naše obavy potvrdila. Horní plášť ploché střechy tvořený OSB deskou tl. 22 mm byl shnilý (obr. 02).

| 02 Sonda se shnilou OSB deskou | 09 Nové bednění na opraveném krovu |

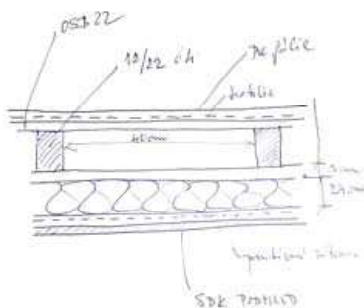
V sondě byla zjištěna následující skladba střechy (obr. 03):

- PVC fólie tl. 1,5 mm kotvená do podkladu
- separační textilie 300 g/m<sup>2</sup>
- OSB deska tl. 22 mm pero+drážka
- nosná konstrukce tvořená dřevěnými trámy, výška cca 20 cm
- vzduchová mezera tvořena dřev. trámy (velmi slabě větraná)
- desky z minerálních vláken tl. 24 cm
- kovový nosný rošt na závěsech
- vyztužená PE fólie
- sádrokartonová deska

| 03 Skladba střechy | 10 Skladba ST.1007A navržená pro rekonstrukci střechy |

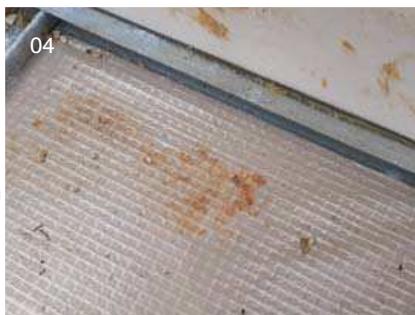
Parozábrana byla provedena přímo na SDK roštu (obr. 04). Sice byla perforovaná od vrutů, kterými jsou připevněny sádrokartonové desky, jiné poškození jsme ale nenalezli. Poměrně kvalitně byla utěsněna její napojení na navazující konstrukce přes pěnovou pásku.

| 04 Parozábrana připevňená na kovovém roštu spolu s SDK deskami | 11 Nová parozábrana |

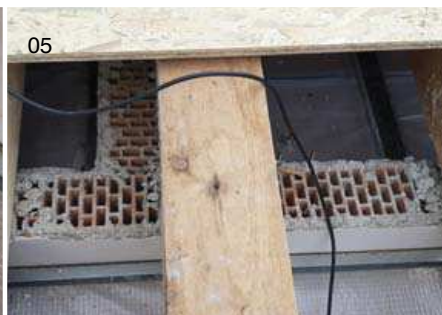
Vzduch z interiéru proudil do skladby střechy zejména dutinovým zdívkem vnitřních příček procházejících parozábranou (obr. 05).

Navrhování skladeb lehkých dřevěných víceplášťových střeš s hlavní hydroizolační vrstvou z PVC-P fólie má svá rizika. Ta je třeba při návrhu důkladně posoudit. Popsané defekty byly způsobeny tím, že otevřené dutinové zdívo procházející skrz parozábranu přivádělo vlhkost z interiéru do skladby střechy, kde kondenzovala v chladných částech konstrukce. Postup destrukce dřevěných prvků byl rychlý díky téměř nulovému větrání vzduchové vrstvy. V tomto případě by ale k poškození dřeva nejspíš došlo i při obvyklých rozměrech větracích otvorů. Skladbu se souvislými vrstvami nad dřevěnou nosnou konstrukcí uplatněnou při rekonstrukci

| 05 Dutinové zdívo příček ukončené nad parozábranou | 12 Pokládka tepelné izolace |

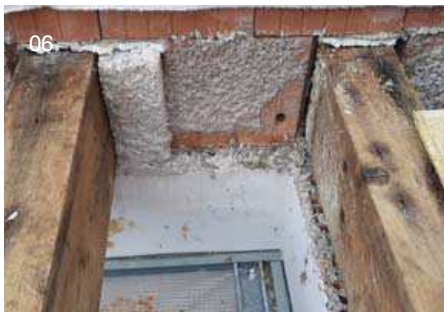
K větrání skrz obvodovou konstrukci měly sloužit vyvrtané otvory o průměru pouhých cca 10 mm (obr. 06). Mřížky průměru 50 mm (obr. 07) zakrývající tyto otvory na fasádě byly v osových vzdálenostech cca 1 m a pouze na delších stranách objektu. V ploše střechy bylo osazeno 8 ks větracích komínků. Vzduchová vrstva byla nedostatečně větraná.

| 06 Vyvrtaný „větrací“ otvor – pohled ze střechy | 13 Montáž nové hydroizolace z PVC-P fólie |

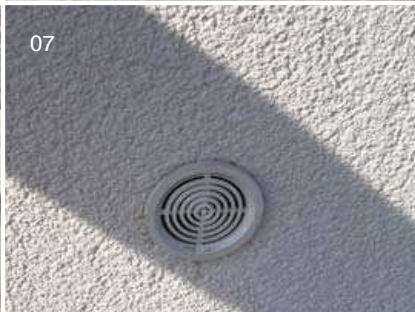
| 07 Plastová mřížka na fasádě | 14 Finální pohled na střechu po rekonstrukci |

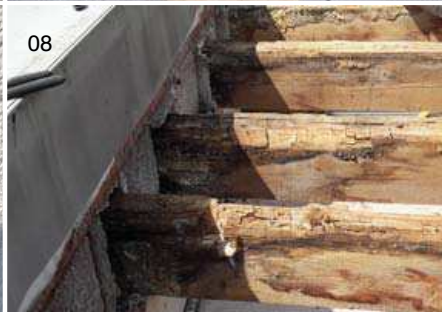
08

Stav střechy si vynutil její kompletní rekonstrukci. Při rozkrytí střechy se potvrdila plošná destrukce podkladní OSB desky a dále i částečná destrukce nosné konstrukce střechy z dřevěných

trámů a to zejména u zhlaví trámů (obr. 08). Přistoupilo se tedy k odstranění zateplení deskami z minerálních vláken.
