# ATELIER DEK

## Vlhkostní problémy lehkých dřevěných střech

# Řešený objekt č.1

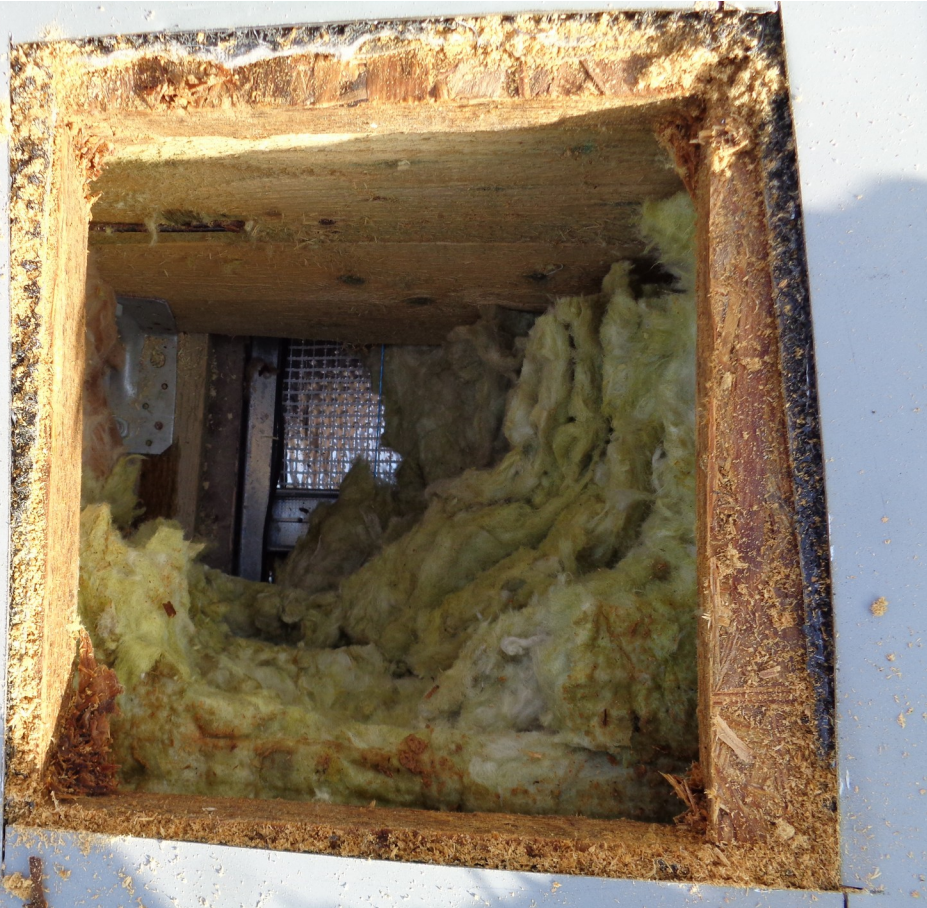
# Skladba zjištěná sondou

- plechová krytina spojovaná na stojatou drážku,
- mikroventilační vrstva,
- difúzně otevřená fólie lehkého typu,
- bednění z OSB desek tl. 25 mm,
- tepelná izolace z minerálních vláken vložená mezi krokve tl. 400 mm / dřevěné krokve ve spádu tl. 160 + 240 mm,
- vzduchová nevětraná mezera tl. 30 mm,
- parotěsnicí vrstva z fólie lehkého typu s hliníkovou vrstvou,
- sádkartonový podhled včetně nosného roštu,

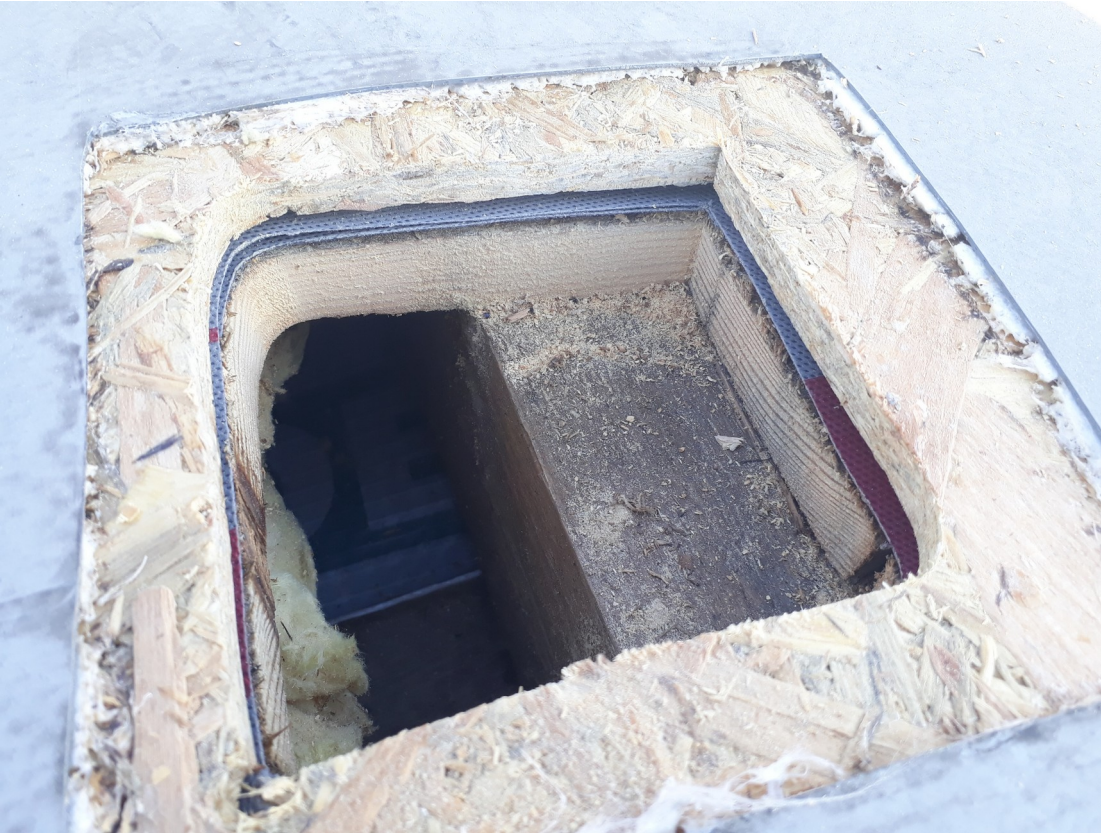
# Skladba zjištěná sondou

- střešní krytina z fólie z měkčeného PVC,
- separační vrstva z netkané textilie,
- bednění z OSB desek tl. 12 mm,
- difúzně otevřená fólie lehkého typu,
- původní dřevěné prkenné bednění tl. 24 mm,
- tepelná izolace z minerálních vláken vložená mezi krokve tl. 160 mm / dřevěné krokve ve spádu tl. 160 mm,
- parotěsnící vrstva z fólie lehkého typu,
- sádkartonový podhled včetně nosného roštu,
