# DEFEKT SPODNÍ STAVBY V NEPROPUSNÉM PROSTŘEDÍ

Tomáš Vrchota

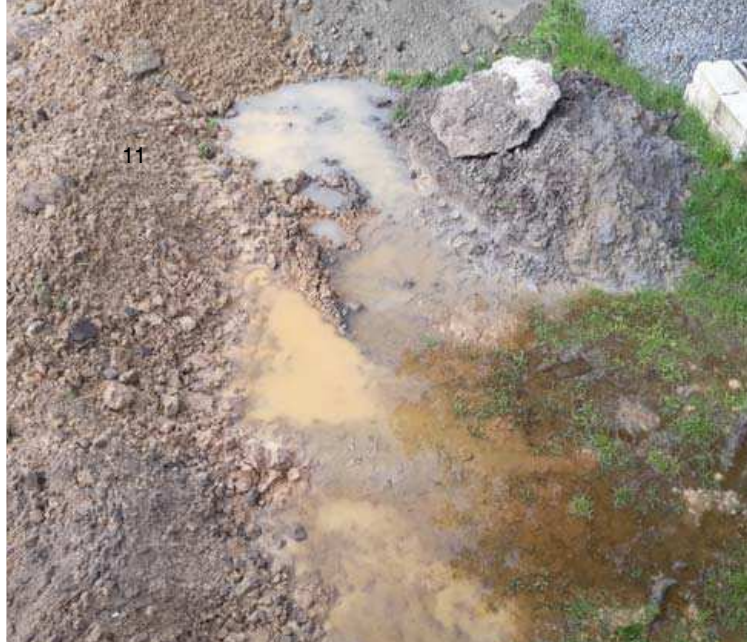
11

Při výkopových pracích bylo dodatečně zjištěno, že suterén bude založen do vysoce nepropustného jílovitého podloží.

- 08| Postupná realizace hydroizolace, tepelné izolace, ochranné vrstvy a následné hutnění původní zeminy
- 09| Suterénní část objektu, v obvodové konstrukci bude okno a před ním anglický dvorek pod úrovní terénu
- 10| Garáž nad suterénem s vyústěním sběrné šachtičky a anglickým dvorkem
- 11| Nepropustnost podloží byla zřetelná v celém prostoru staveniště tvorbou rozsáhlých kaluží
- 12| Zaplavení podlahy suterénu vodou
- 13| Poškozená hrubá podlaha po odčerpání vody
- 14| Poškozená hrubá podlaha po odčerpání vody

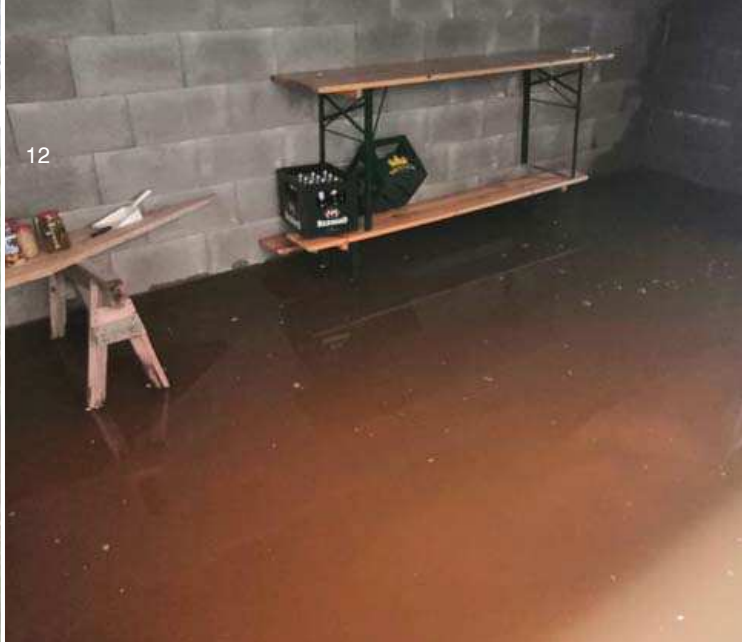
12

Vlivem přívalových srážek a nemožnosti odvádět vodu z půdorysu objektu (nebyla dokončena střešní konstrukce) docházelo k výraznému hromadění srážkové vody v bezprostředním okolí objektu. Po obvodu suterénu se ve velkém množství začala vsakovat voda do již zasypaného výkopu (zásyp je výrazně propustnější než původní rostlá zemina) a obvodové drenáže

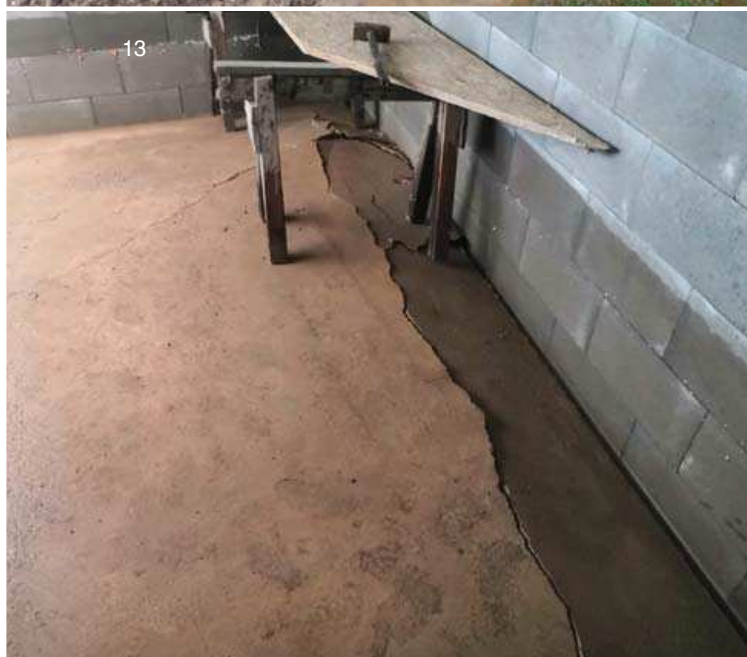
13

Hladina podzemní vody tedy po obvodu suterénního zdiva postupně stoupala až do výše anglického dvorku. Kolem odvodnění se anglický dvorek začal plnit vodou a voda začala natékat do suterénu. Než došlo k zaplavení suterénu, uplatnil se vztlak nahromaděné vody v zásypu a došlo k zvednutí vyztužené betonové desky podlahy o cca 400 mm a k jejímu rozpraskání.

Projektant/investor byl nucen betonovou podlahovou deskou v suterénu vybourat a provést desku novou. V interiéru suterénu byla zřízena jímka s druhým čerpadlem,

tak aby se vzniklá situace nemohla opakovat. Dále bylo dokončeno zastřešení objektu s odvodněním do retenční nádrže. Okolí stavby bylo povrchově odvodněno taktéž do retenční nádrže tak, aby bylo zabráněno nadměrnému vsakování vody v okolí suterénu.
