DEGRADACE STĚN DŘEVOSTAVBY ZPŮSOBENÁ NEUDRŽOVANÝM ODVODNĚNÍM STŘECHY

Ing. Luboš Káně, Ph.D. | technický ředitel společnosti DEK a.s. |
lubos.kane@dek-cz.com
Tomáš Vrchota

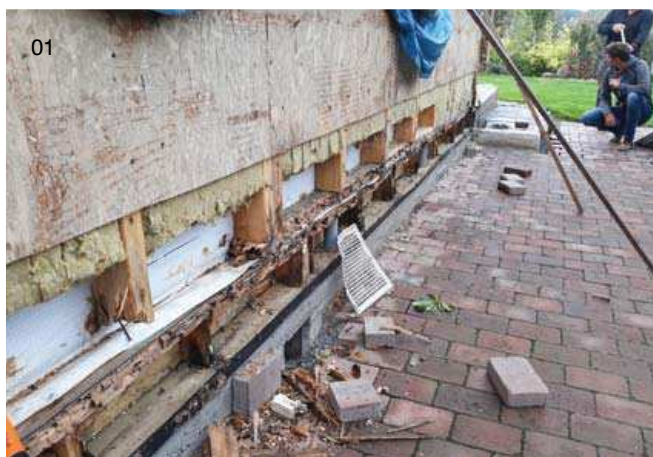
Po cca 8 letech se na fasádě západního štítu budovy objevila prasklina. Investor přizval zhotovitele na opravu poškozené fasády. Provedli sondu a zjistili, že minerální izolace je mokrá. Při kontrole základací hliníkové lišty jim lišta zůstala v ruce. Proto provedli odhalení konstrukce u paty celého štítu. Cca do 3/4 metru byla vata velice mokrá a stav dřevěné konstrukce byl havarijní, jak je vidět na fotografiích níže.

- 01 | Poškozená nosná dřevěná konstrukce po odstranění kontaktního zateplení a OSB desky
- 02 | Zasažená štítová stěna
- 03 | Stěna navazující na štít – cca 1 m od severního rohu již byla skladba fasády suchá
- 04 | Za parotěsnicí vrstvou byly dřevěné prvky bez známek poškození

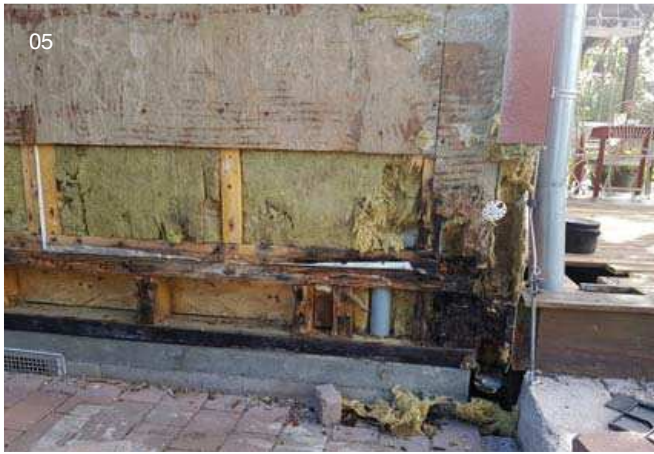
- 05| Jižní roh štítové stěny v návaznosti na terasu, kterou si prováděl investor dodatečně
- 06| Gajgr zakrytý dřevěnou terasou, zakládací hliníková lišta kontaktního zateplení, stěna přiléhající k terase je ve stejném stavu jako štít
- 07| Postupná demontáž poškozené dřevěné konstrukce, nahrazení novou
- 08| Postupná demontáž kontaktního zateplení, příprava pro novou provětrávanou skladbu fasády s dřevěným obkladem
- 09| Demontovaná dřevěná terasa a opravená nosná část obvodové stěny

Odpověď na otázku, co způsobilo popsaný defekt je na fotografiích 5 a 6. Gajgr dešťového svodu byl dodatečně zastaven dřevěnou terasou. Investor nemohl provádět pravidelné čištění gajgru. Došlo k jeho ucpání, voda ze zahlceného svodového potrubí se dostávala na zakládací hliníkovou lištu kontaktního zateplení (obr. 06). Po této liště poté docházelo k šíření vody, jak

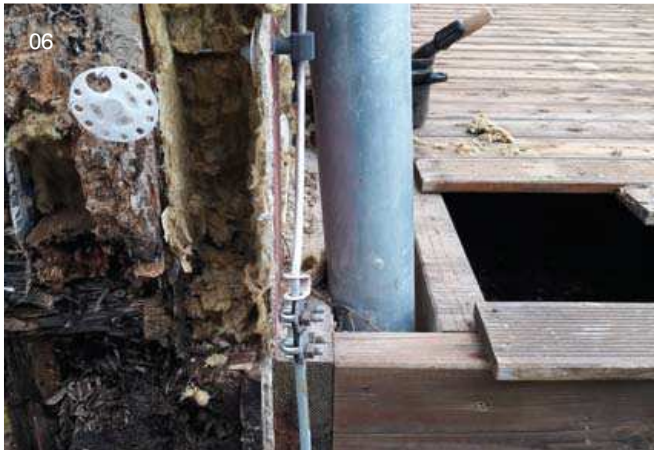
na štítu, tak na stěně přiléhající k terase. Kontaktní zateplení z minerální izolace do sebe vodu absorbovalo do výšky 3/4 metru a dále ji distribuovalo do nosné dřevěné konstrukce, která za pár let dopadla tak, jak je vidět na fotografiích.
