# VÝSKYT TRHLIN NA STĚNÁCH POD STROPY Z PŘEDPJATÝCH PANELŮ

Jiří Vřoháček | konzultační technik pro pobočky České Budějovice, Prachatice  
jiri.vsohajek@dek-cz.com

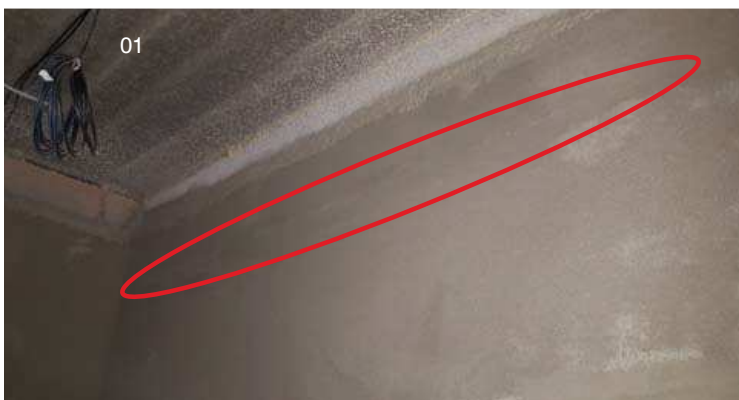
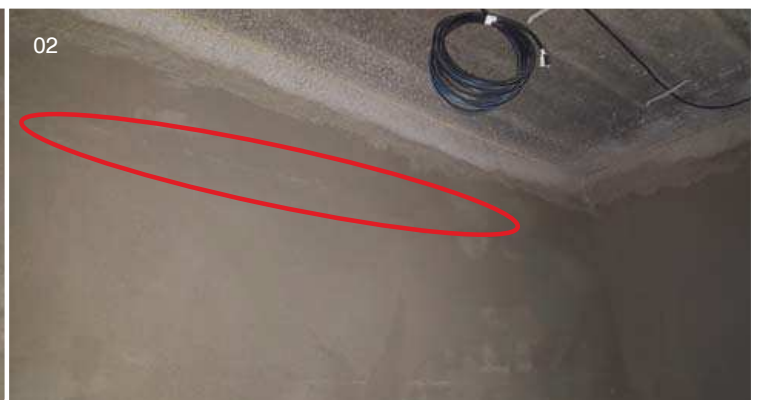
Při prohlídce hrubé stavby koncem července 2019 byly zjištěny vodorovné trhliny v čerstvé vnitřní omítce stěn pod nosnou konstrukcí ploché střechy (obr. 01 a 02). V době prohlídky byla ze skladby střechy provedena pouze provizorní hydroizolační vrstva z asfaltového pásu typu G200 S40 (obr. 03), která měla poté ve výsledné skladbě střechy převzít parotěsnicí a vzduchotěsnicí funkci.

Nejprve byla zmapována všechna místa projevů poruch. Bylo zjištěno, že trhliny se vyskytují pouze na stěnách rovnoběžných s podélnou hranou stropních předpjatých panelů (se směrem pnutí). Pod čelním uložením panelů žádné poruchy zjištěny nebyly. V případě ještě čerstvé vnitřní omítky stěn bylo v odpoledních hodinách po horkém letním dnu dobře patrné, že došlo k otevření spáry a další den ráno bylo viditelné zpětné dosednutí panelu provázené vytlačením omítky

U výše popsaných staveb jsme došli k závěru, že dominantním vlivem, který způsobil poruchy (trhliny) omítek, bylo působení relativně vysokých teplot ve slunném letním období podpořené černým asfaltovým pásem na horním povrchu. Ohřátím horního povrchu panelů se zvětšilo jejich vzepětí. Strop pak nadzdvihl obvykle poslední řadu zdících prvků na obvodové stěně nebo se odtrhl od příček. Výšková úroveň, kde dojde k odtržení, záleží na provedení návaznosti stropu na zdivo a na vzájemné soudržnosti jednotlivých vrstev mezi sebou.

- 01–02| „Vytlačená“ čerstvá omítka u spáry zdiva pod stropem v ranních hodinách po předchozím horkém letním dnu
- 03| Provizorní hydroizolační vrstva střechy z asfaltového pásu typu G200 S40
- 04–05| Trhlina v omítkě
- 03| DEK Střecha ST.1008A (zdroj: Stavební knihovna DEK)
- 03| Schéma deformace omítky u spáry pohybující se při změnách teploty panelu
- 03| Trhlina ve sterkové hmotě obvodového zdiva

Pro zmírnění rizika výskytu popsaných trhlín lze doporučit vyčkat s realizací povrchových úprav stěn co nejdříve, aby proběhlo dotvarování panelů. Vliv změn teploty od slunečního záření se tím ale nevyloučí. K omezení vlivu počasí je nutné provedení kompletní skladby střechy včetně tepelného izolantu. Postup výstavby by měl být

takový, aby se povrchové úpravy v interiéru i exteriéru realizovaly až po kompletní skladbě střechy.

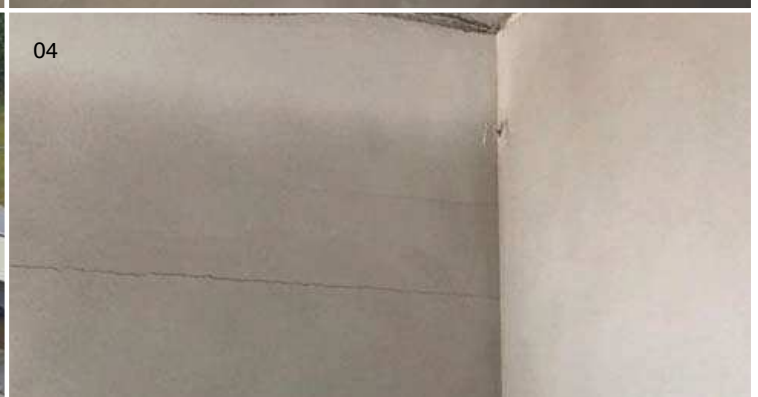
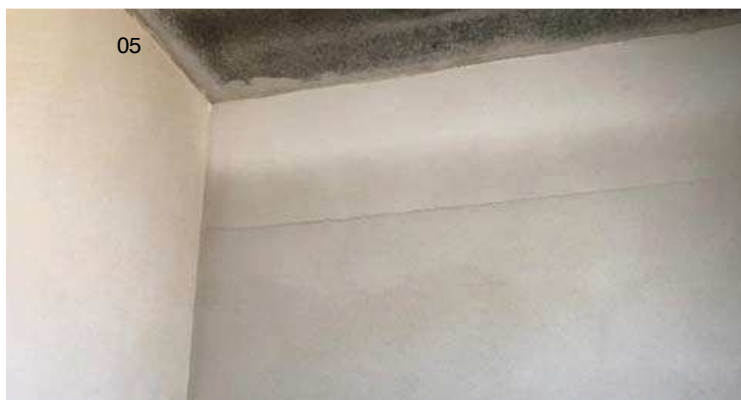
Na další sledované stavbě došlo k obdobné poruše (obr. 04 a 05) a navíc také k oddělení a následnému dosednutí panelu ke koruně příčky rovnoběžné se směrem dutin stropních panelů.

Na všech sledovaných stavbách musela být v různé míře provedena sanace trhlín a bylo zjištěno, že po dokončení kompletní skladby střechy se popsané poruchy zpravidla již znovu neprojevují.

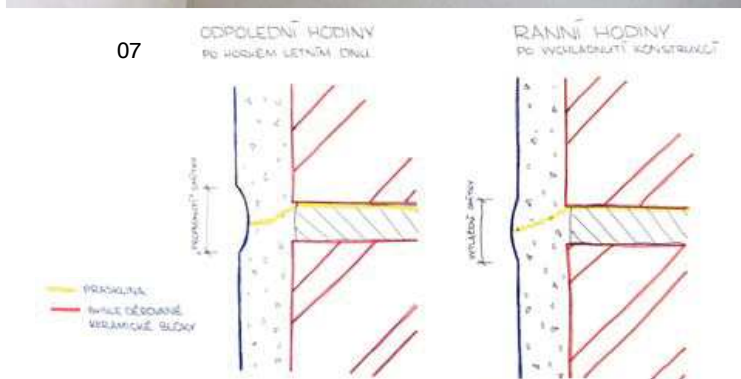
ve stejném místě (principiálně zobrazeno ve schématickém řezu na obr. 07).

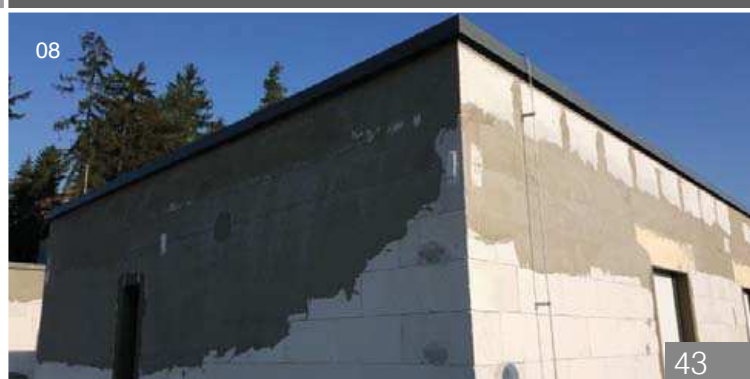
Podobnou zkušenost získal při stavbě svého rodinného domu také náš kolega. On použil pro nosné stěny jednovrstvé zdivo z tvárnice z autoklávovaného pórobetonu a trhliny na jeho domě se projeví na vnějším povrchu obvodového zdiva (obr. 08). Projeví se ve větší míře na stěnách rovnoběžných s pnutím panelů a v menším rozsahu i na stěnách, na kterých jsou panely uloženy. První trhliny nejspíš souvisejí především se změnou vzepětí, ty druhé s pohyby v uložení v souvislosti se změnami vzepětí nebo průhybu.
