KONDENZACE VLHKOSTI V KONTAKTNÍM ZATEPLOVACÍM SYSTEMU

Bc. Martin Hittman | konzultační technik pro pobočky Plzeň, Sokolov, Cheb
martin.hittman@dek-cz.com

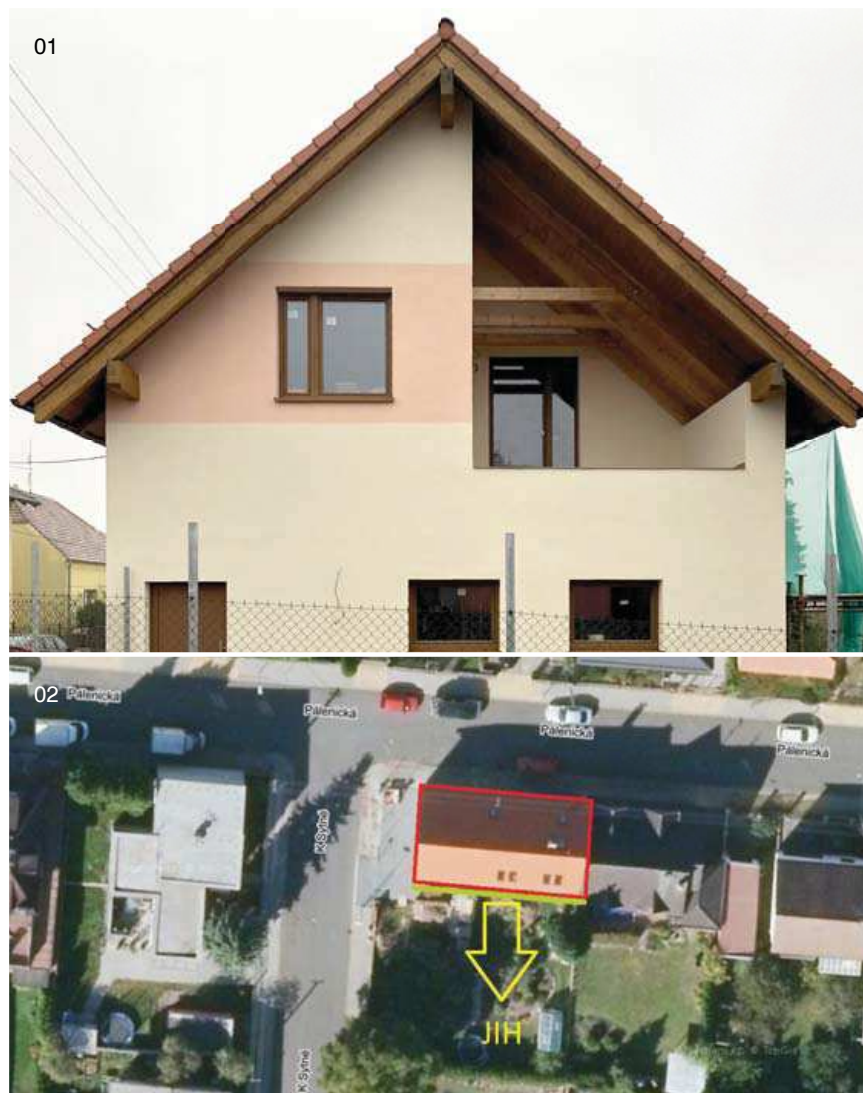
Dle sdělení investora se při prvních venkovních teplotách pod 0 °C začaly tvořit vlhkostní mapy na výztužné vrstvě kontaktního

zateplovacího systému v návaznosti fasády na dřevěné palubkové bednění přesahu střechy (obr. 03 a 04). Zároveň investor trval na tom, že vlhkostní poruchy nebyly vázány na dešťové ani na sněhové přeháňky.

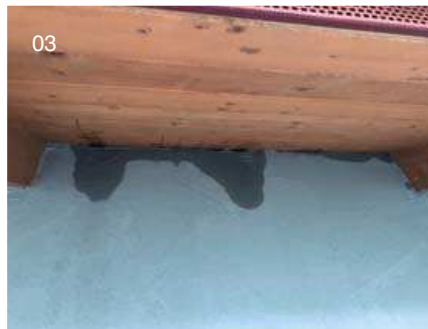
- 01 | Pohled na rodinný dům
- 02 | Orientace rodinného domu vůči světovým stranám
- 03 | Vlhké mapy na výztužné vrstvě
- 04 | Vlhké mapy na výztužné vrstvě
- 05 | Schéma provedení kontaktního zateplovacího systému a polohy prvků v obvodové nosné konstrukci
- 06 | Vzduchové dutiny mezi obvodovými rámečky lepidla
- 07 | Kontaktní zateplovací systém DEK THERM s omítkou na vnějším povrchu zdiva

Při prvním průzkumu stavby bylo velmi chladné počasí, ale nepršelo. Na fasádě pod podbitím přesahu střechy byly vlhké mapy. V interiéru byla cítit zvýšená vlhkost. Při

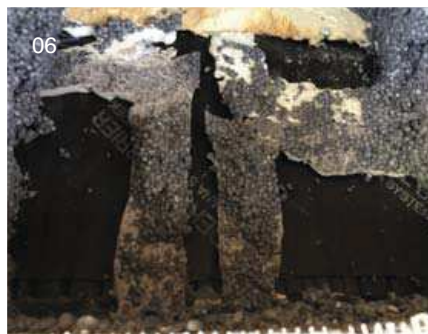
Pro potvrzení souvislosti mezi polohou přístrojových krabic, vstupů potrubí a vlhkých map, byly provedeny v místech s vlhkostí sondy do kontaktního zateplovacího systému. Zjistilo se, že vnější povrch obvodového zdiva není omítnut. Poslední desky pěnového fasádního polystyrenu jsou fixovány kombinací lepicí pěny a mechanického kotvení. Zbytek zateplení je lepen cementovým lepidlem aplikovaným v rámečcích na obvodu desek a v terčích opět v kombinaci s mechanickým kotvením. Tloušťka vrstvy cementového lepidla i lepicí pěny byla v místě sondy mezi 10 – 20 mm. Sondami se zároveň ukázalo, že obvodové rámečky jsou mnohde přerušované a nejsou vzájemně propojeny. Díky tomu vznikají průběžné dutiny mezi obvodovým zdivem a tepelným izolantem (viz obr. 06).
