STAVEBNĚ TECHNICKÉ PRŮZKUMY – JSOU OPRAVDU POTŘEBA?

Ing. Ondřej Nečas | odborný garant pro stavebně technické průzkumy
ondrej.necas@dek-cz.com

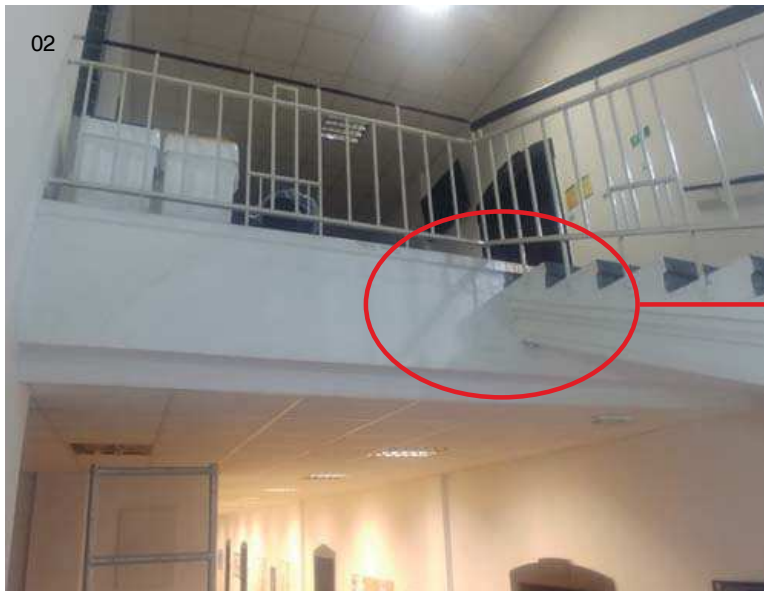
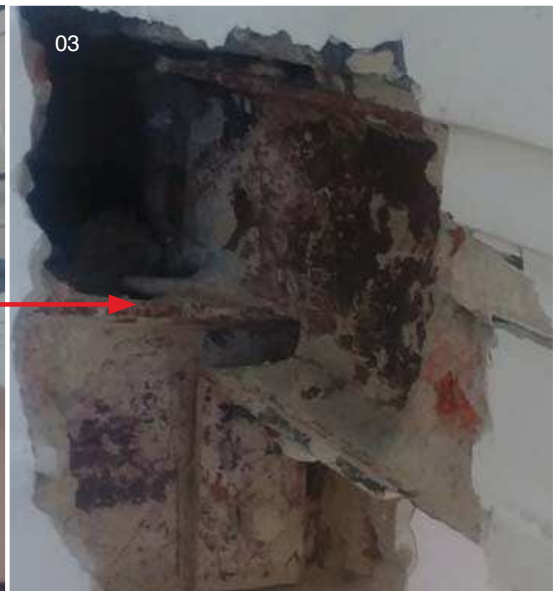
PŘÍLOHA Č. 2
SCHÉMATA - SCHODIŠTĚ
M 1:5

BOČNÍ POHLED NA NAPOJENÍ SCHODNICE NA PRŮVLAK

Během projekčních prací pro přípravu nástavby nadzemního podlaží staršího objektu jsme obdrželi objednávku na provedení stavebně technického průzkumu konstrukce schodiště. Bylo provedeno zjištění druhu materiálu,

způsobu uložení schodiště ve stěně a na podestě a zjištění charakteristických rozměrů konstrukce schodiště.

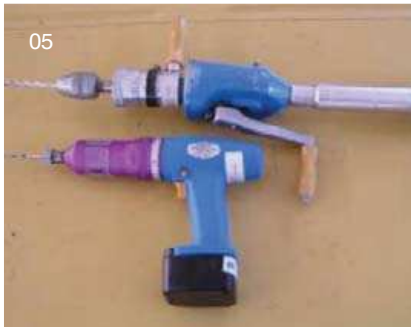
- 05| Ruční „Kučerova vrtačka“ (nahofe) a její elektrická verze PZZ 01 (dole)
- 06| Modernizované zařízení KV-3
- 07| Provádění zkušebního vrtu
- 08| Měření hloubky vrtu
- 09| Pohled na přístroj HILTI PS 300 Ferrosan
- 10| Model výztuže v PROFIS Detection
- 11| Informace o nalezené výztuži přímo na displeji přístroje
- 12| Zkouška fenolftaleinovým testem

Lokální narušování se provádí do cihelných prvků i do malty. K tomuto účelu se používá speciálně upravená vrtačka, která je založena na měření odporu proti vnikání vrtáku do hmoty. V praxi se používá Kučerova vrtačka. Ta dostala název po svém tvůrci, panu Kučerovi z Technického a zkušebního ústavu stavebního. Prošla vývojem od čistě manuální verze až po elektrifikovanou verzi s názvem PZZ 01. V současnosti jsou diagnostici společnosti DEKPROJEKT s.r.o. vybaveni nejmodernější variantou s mikroprocesorem, jež nese název KV-3.
