RD Kralovice

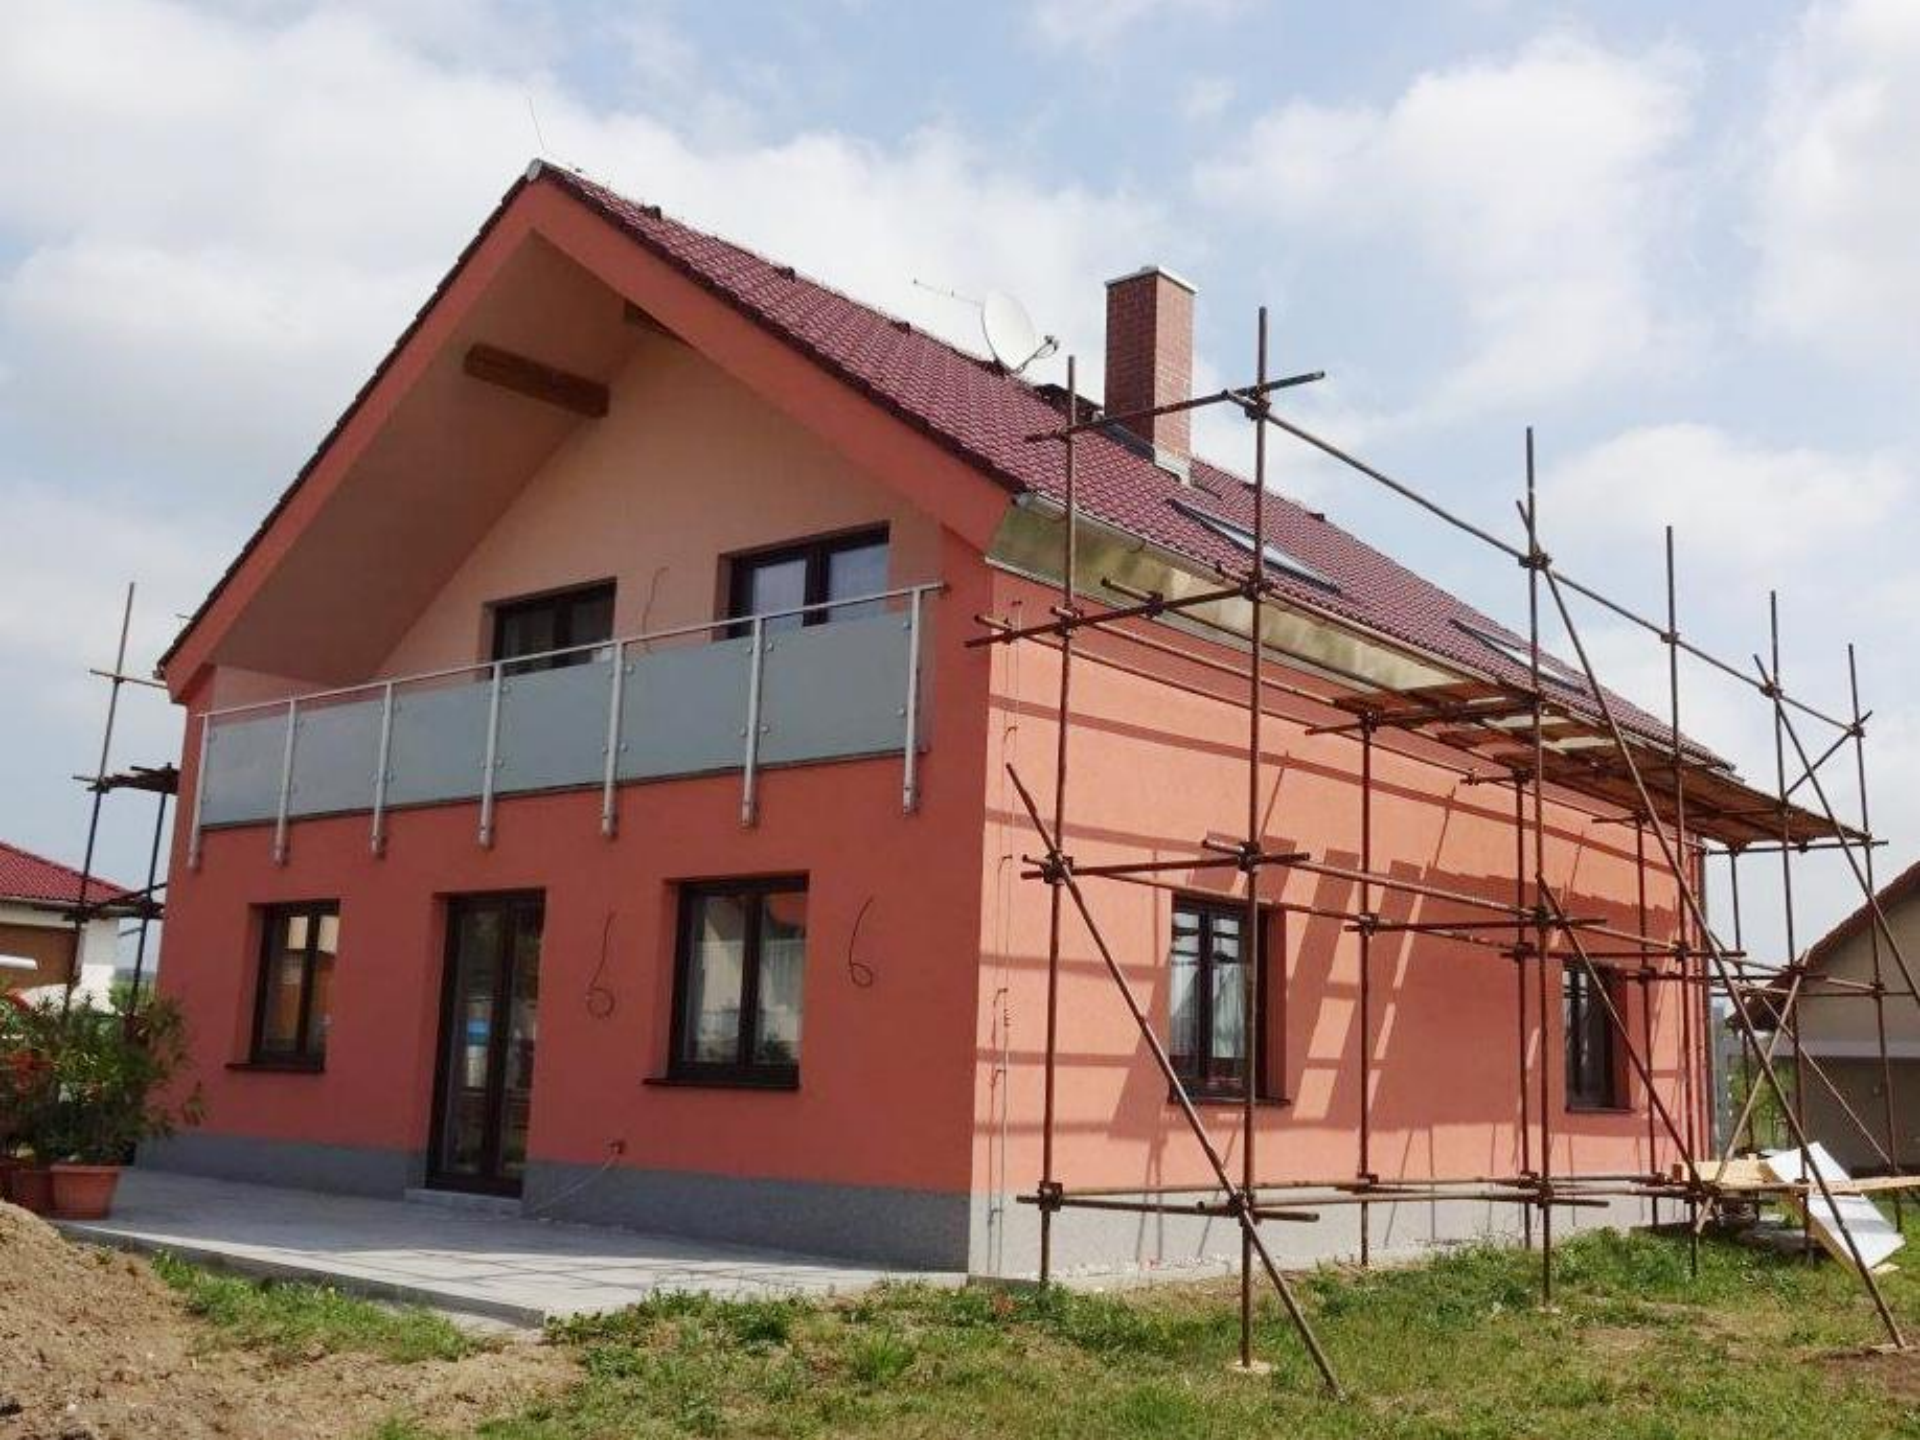
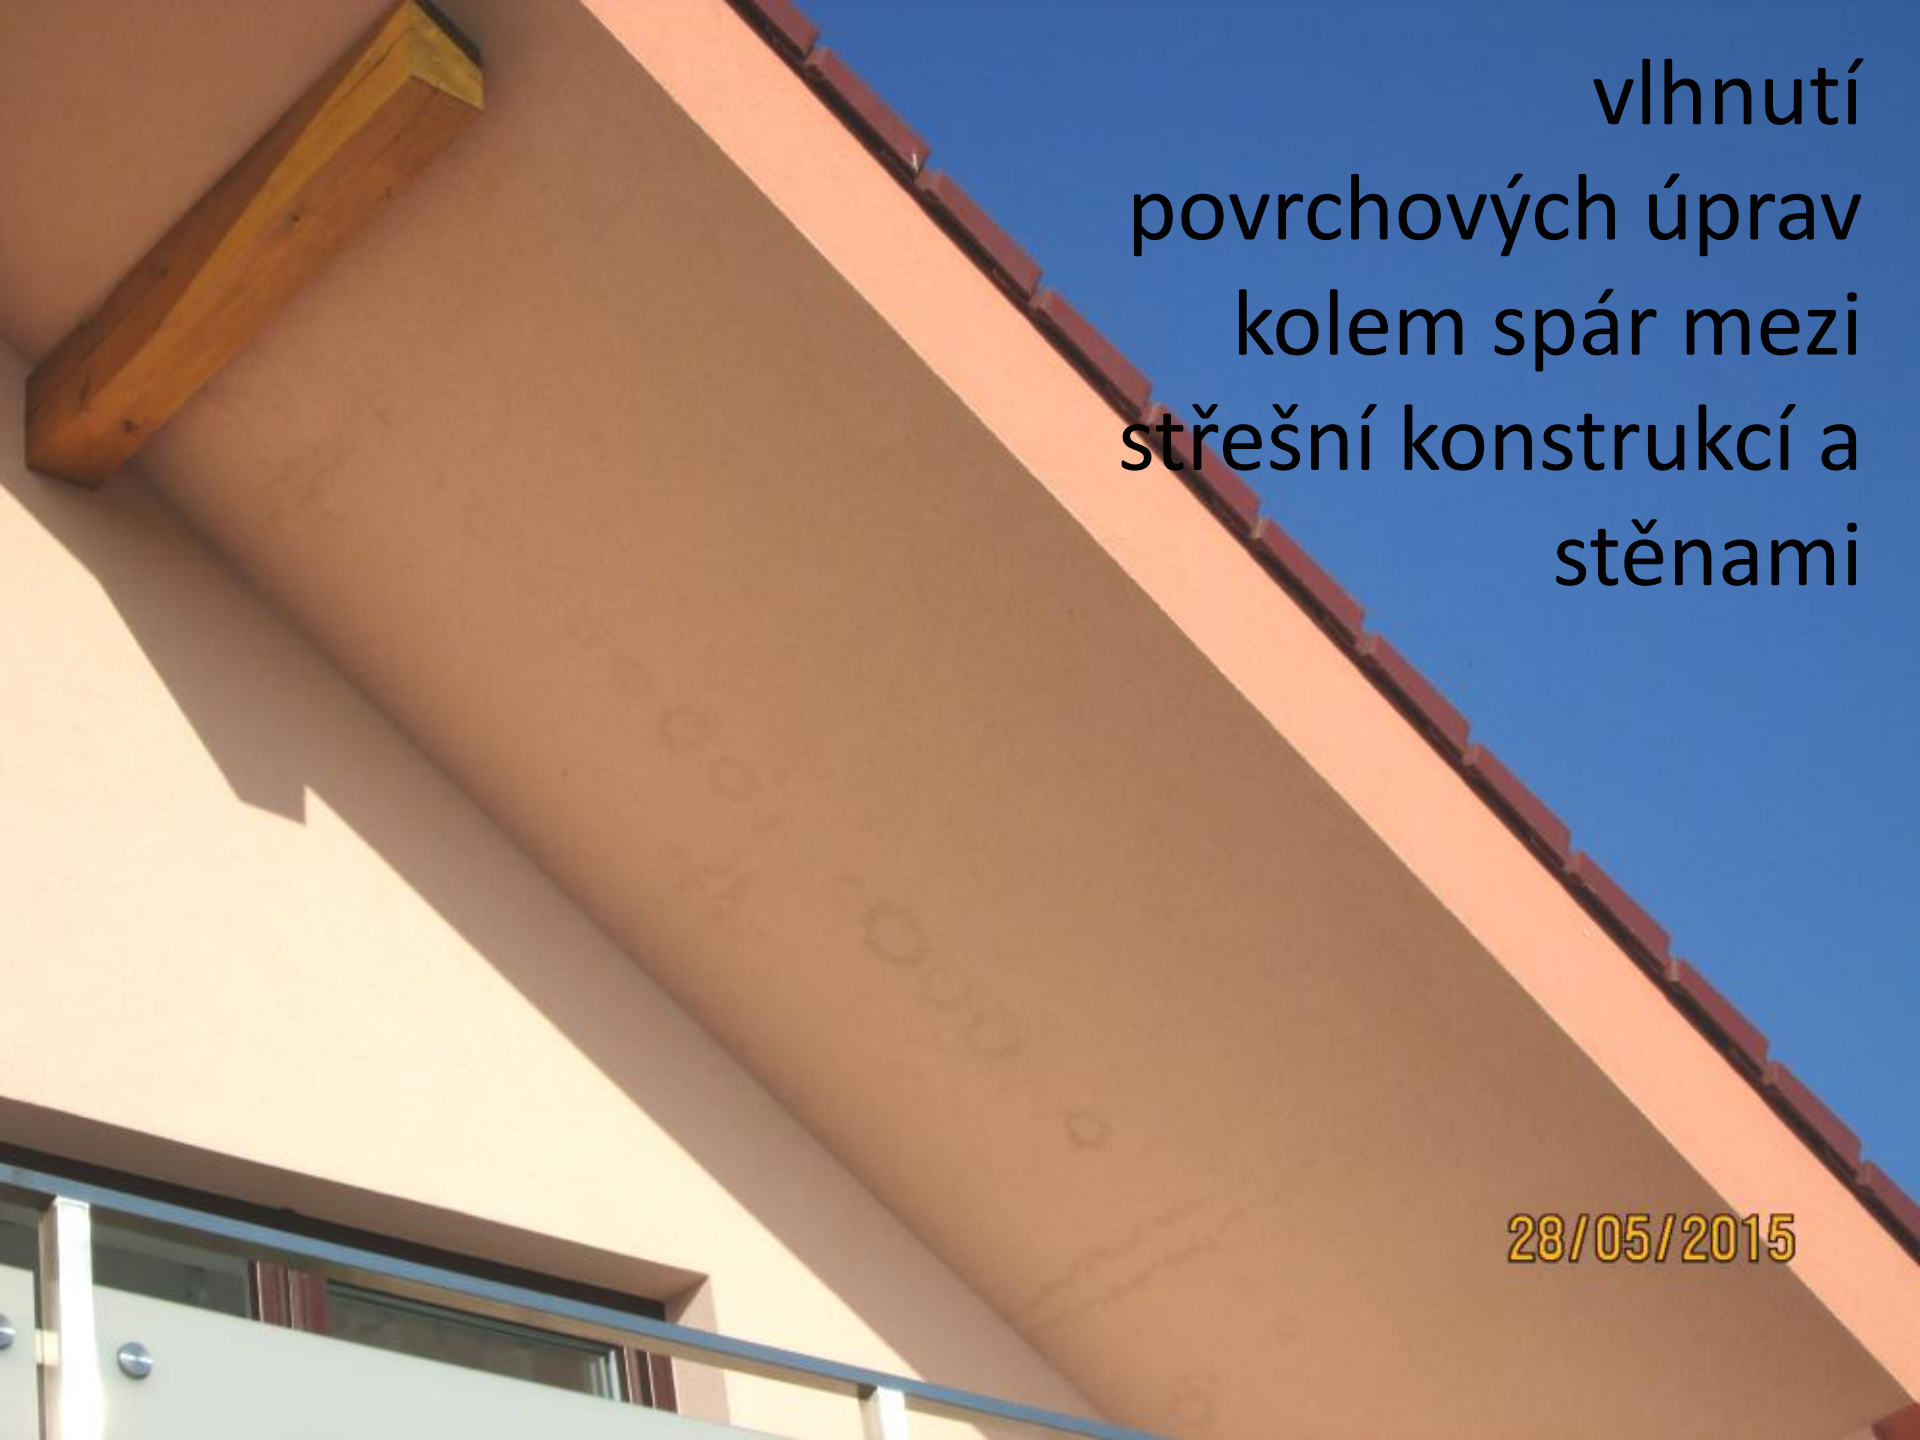
vlhnutí
povrchových úprav
kolem spár mezi
střešní konstrukcí a
stěnami

netěsné spáry a
výsušné praskliny

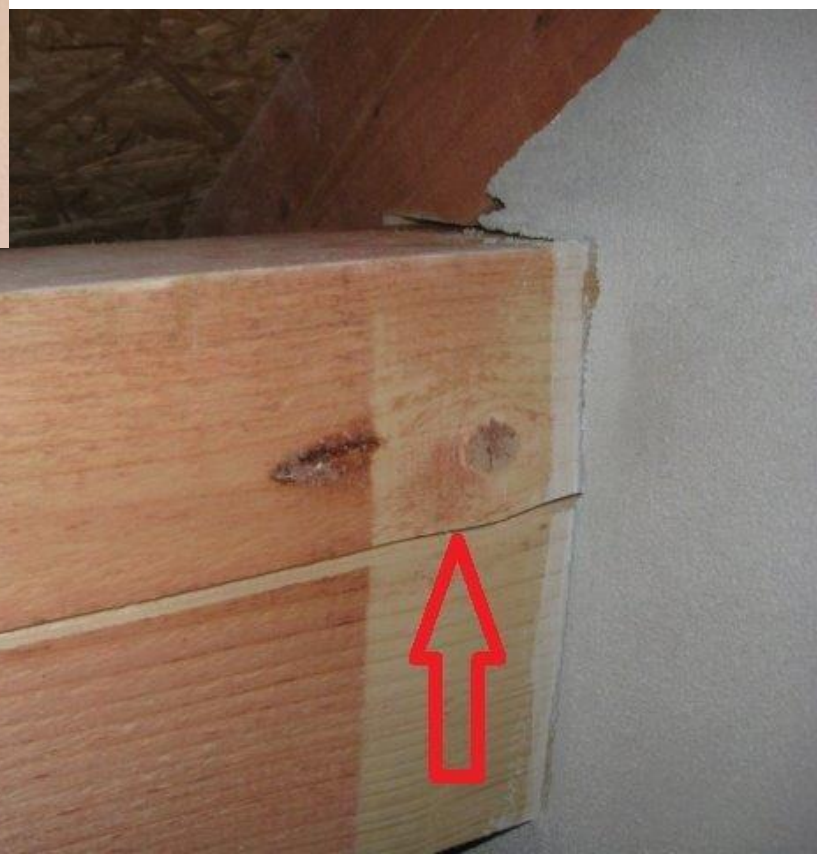
foto z výstavby – použit nadkroevní systém,
ale krov prochází obvodem stavby

nutno zaříznout krokve, doplnit bednění,
parozábranu napojit na stěny a upravit řešení
přesahu střechy
