Rekonstrukce šikmé jednoplášťové střechy obchodního objektu
TESCO Vodňany

Rekonstrukce prodejny
Tesco ve Vodňanech.
Problém původní skladby
s vlhkostními defekty.

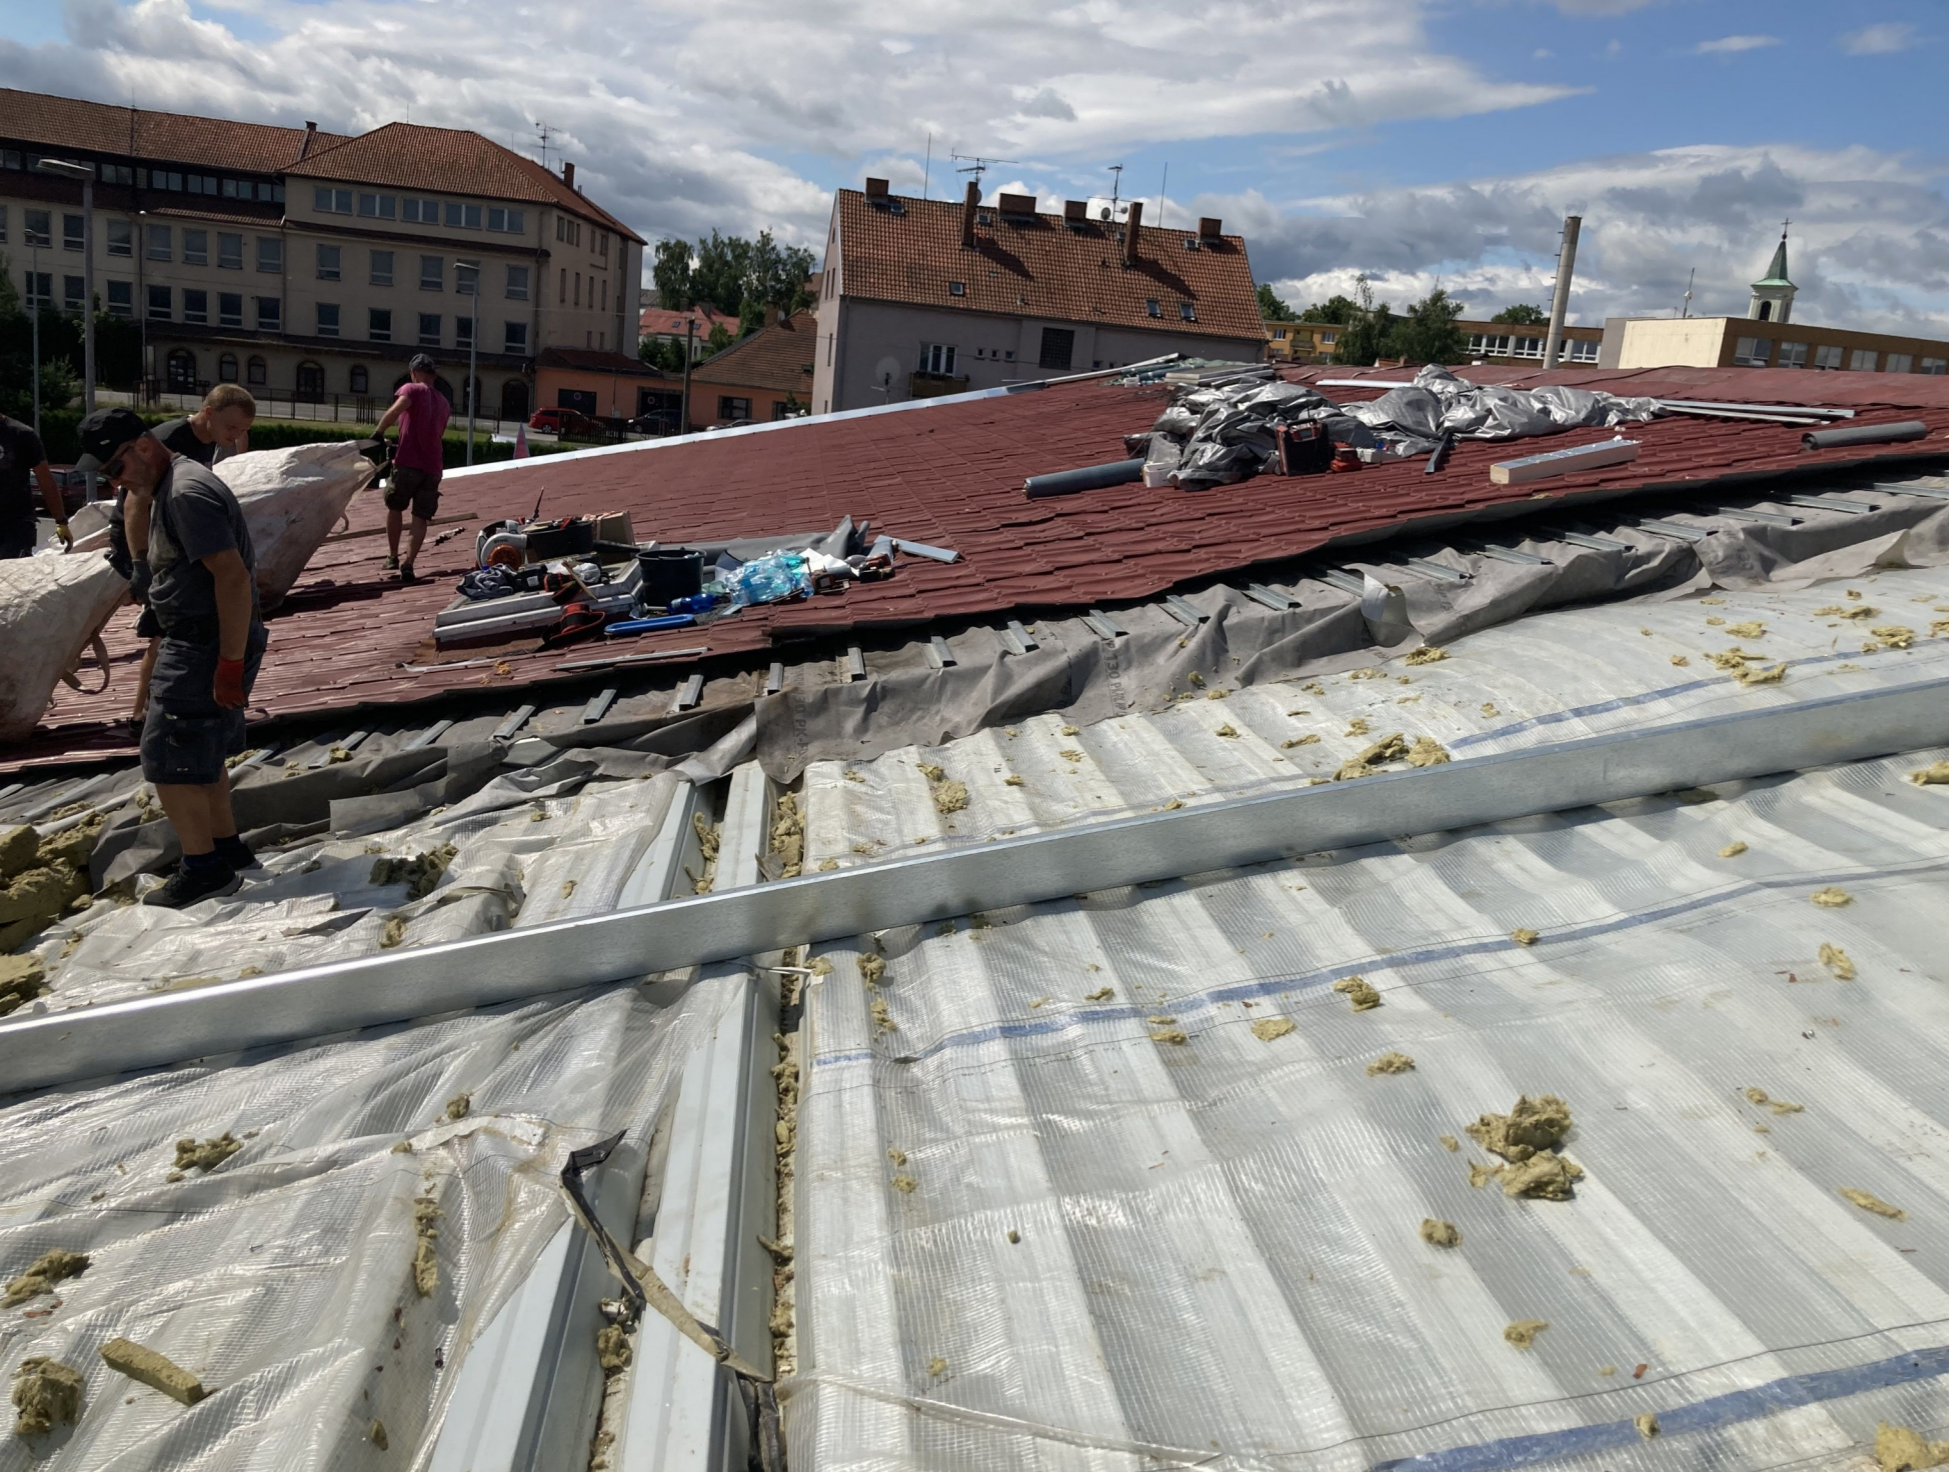
Demontáž původních vrstev střechy až na nosný trapézový plech. Etapový postup prací.

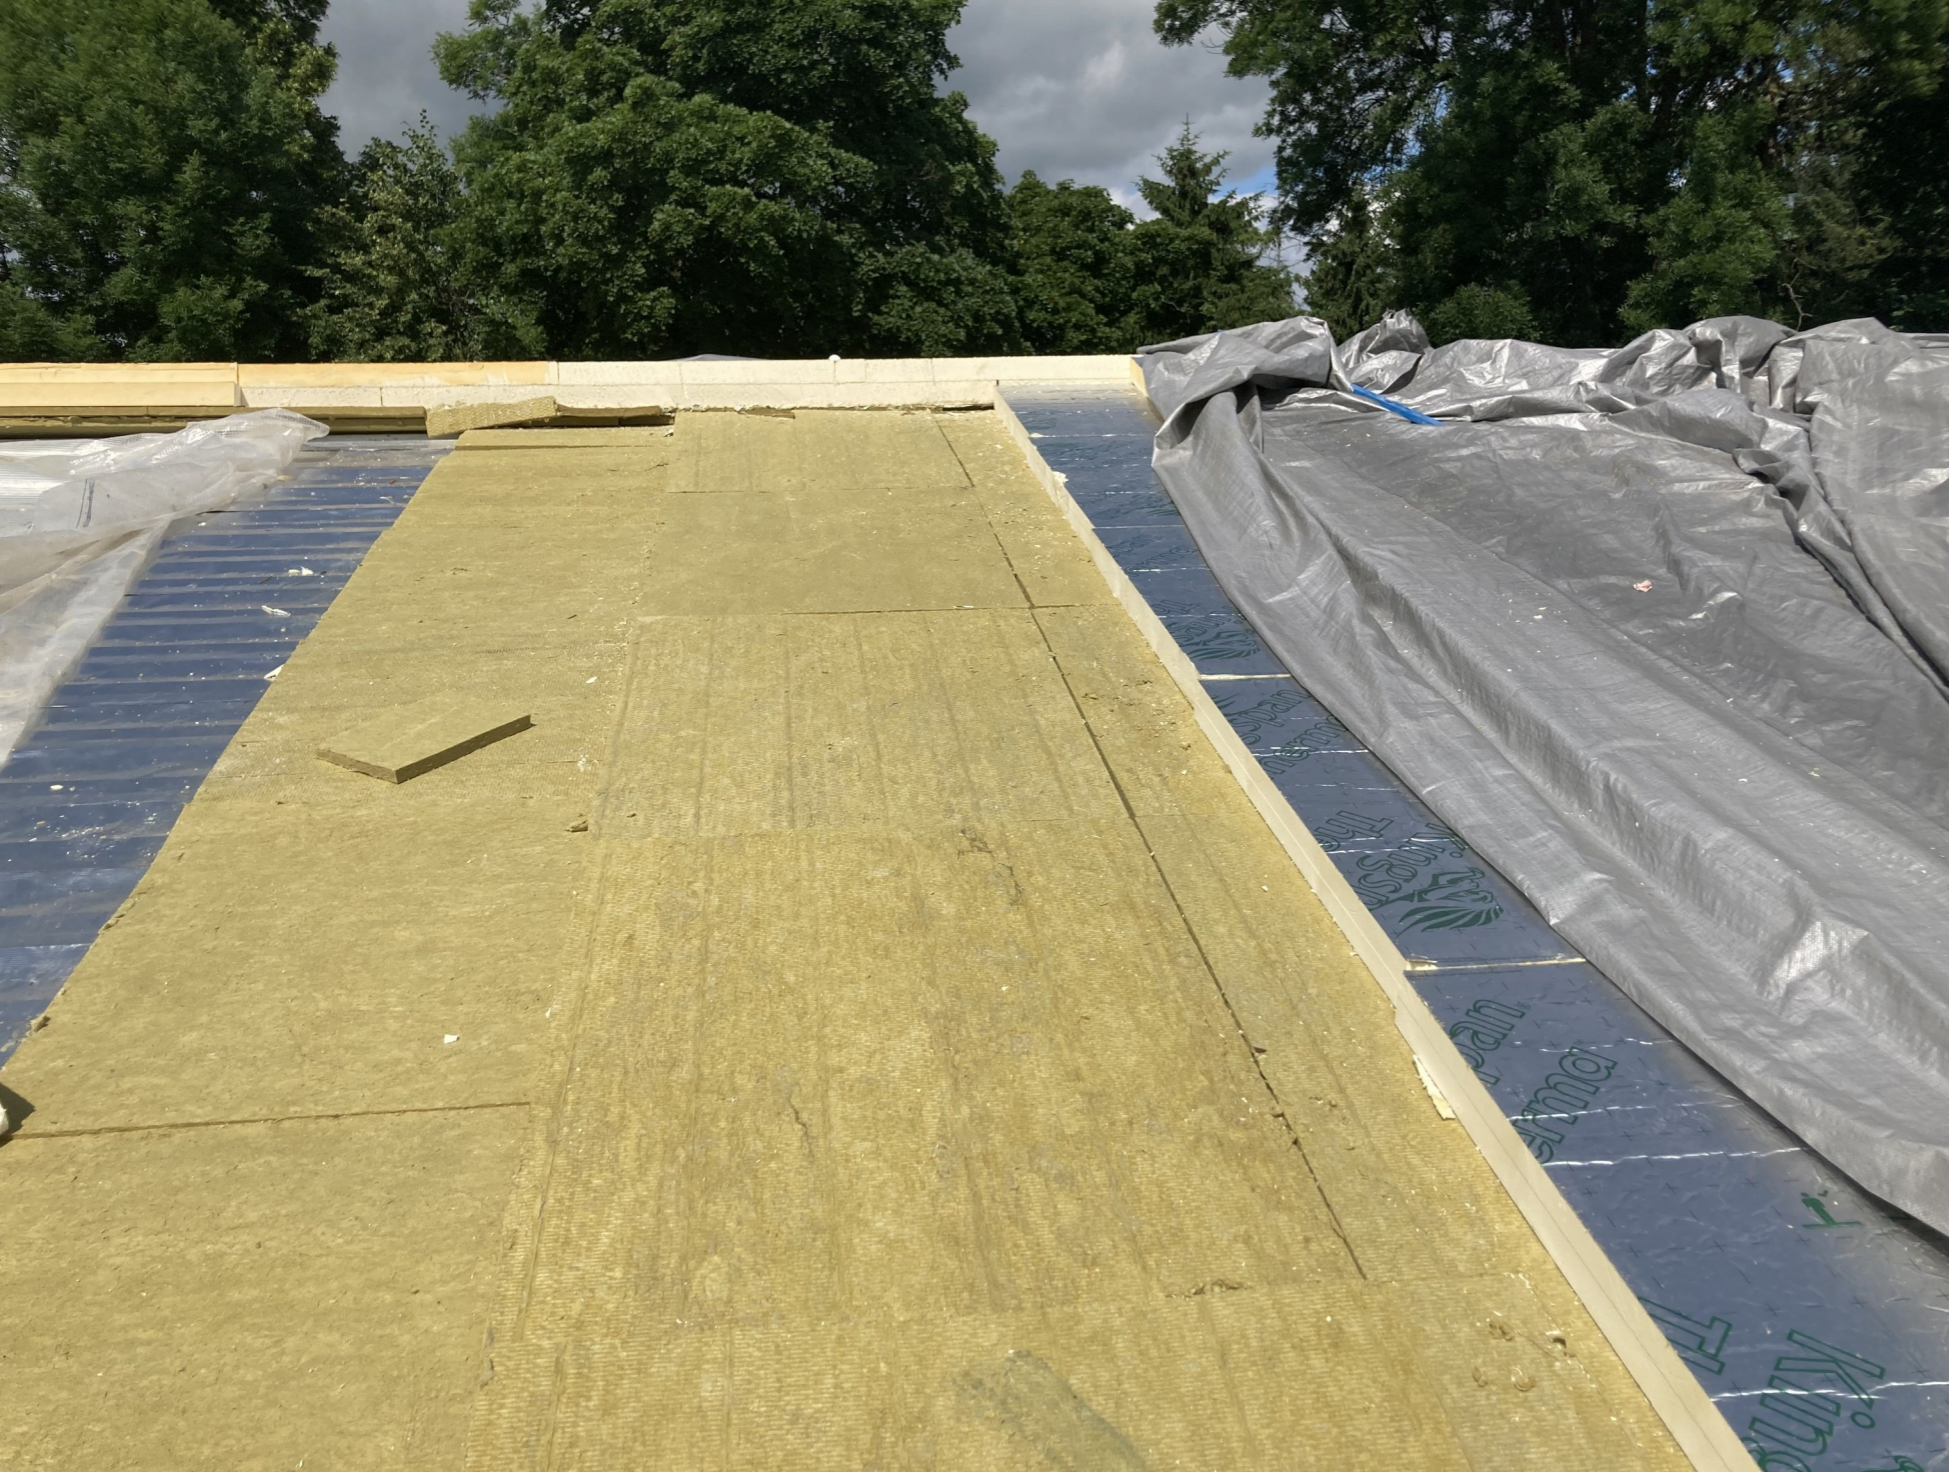
Odkryté části střechy se v ten stejný den zakryly parozábranou tvořenou DACO KSD-R a dalšími vrstvami, které se provizorně zakryly plachtou.

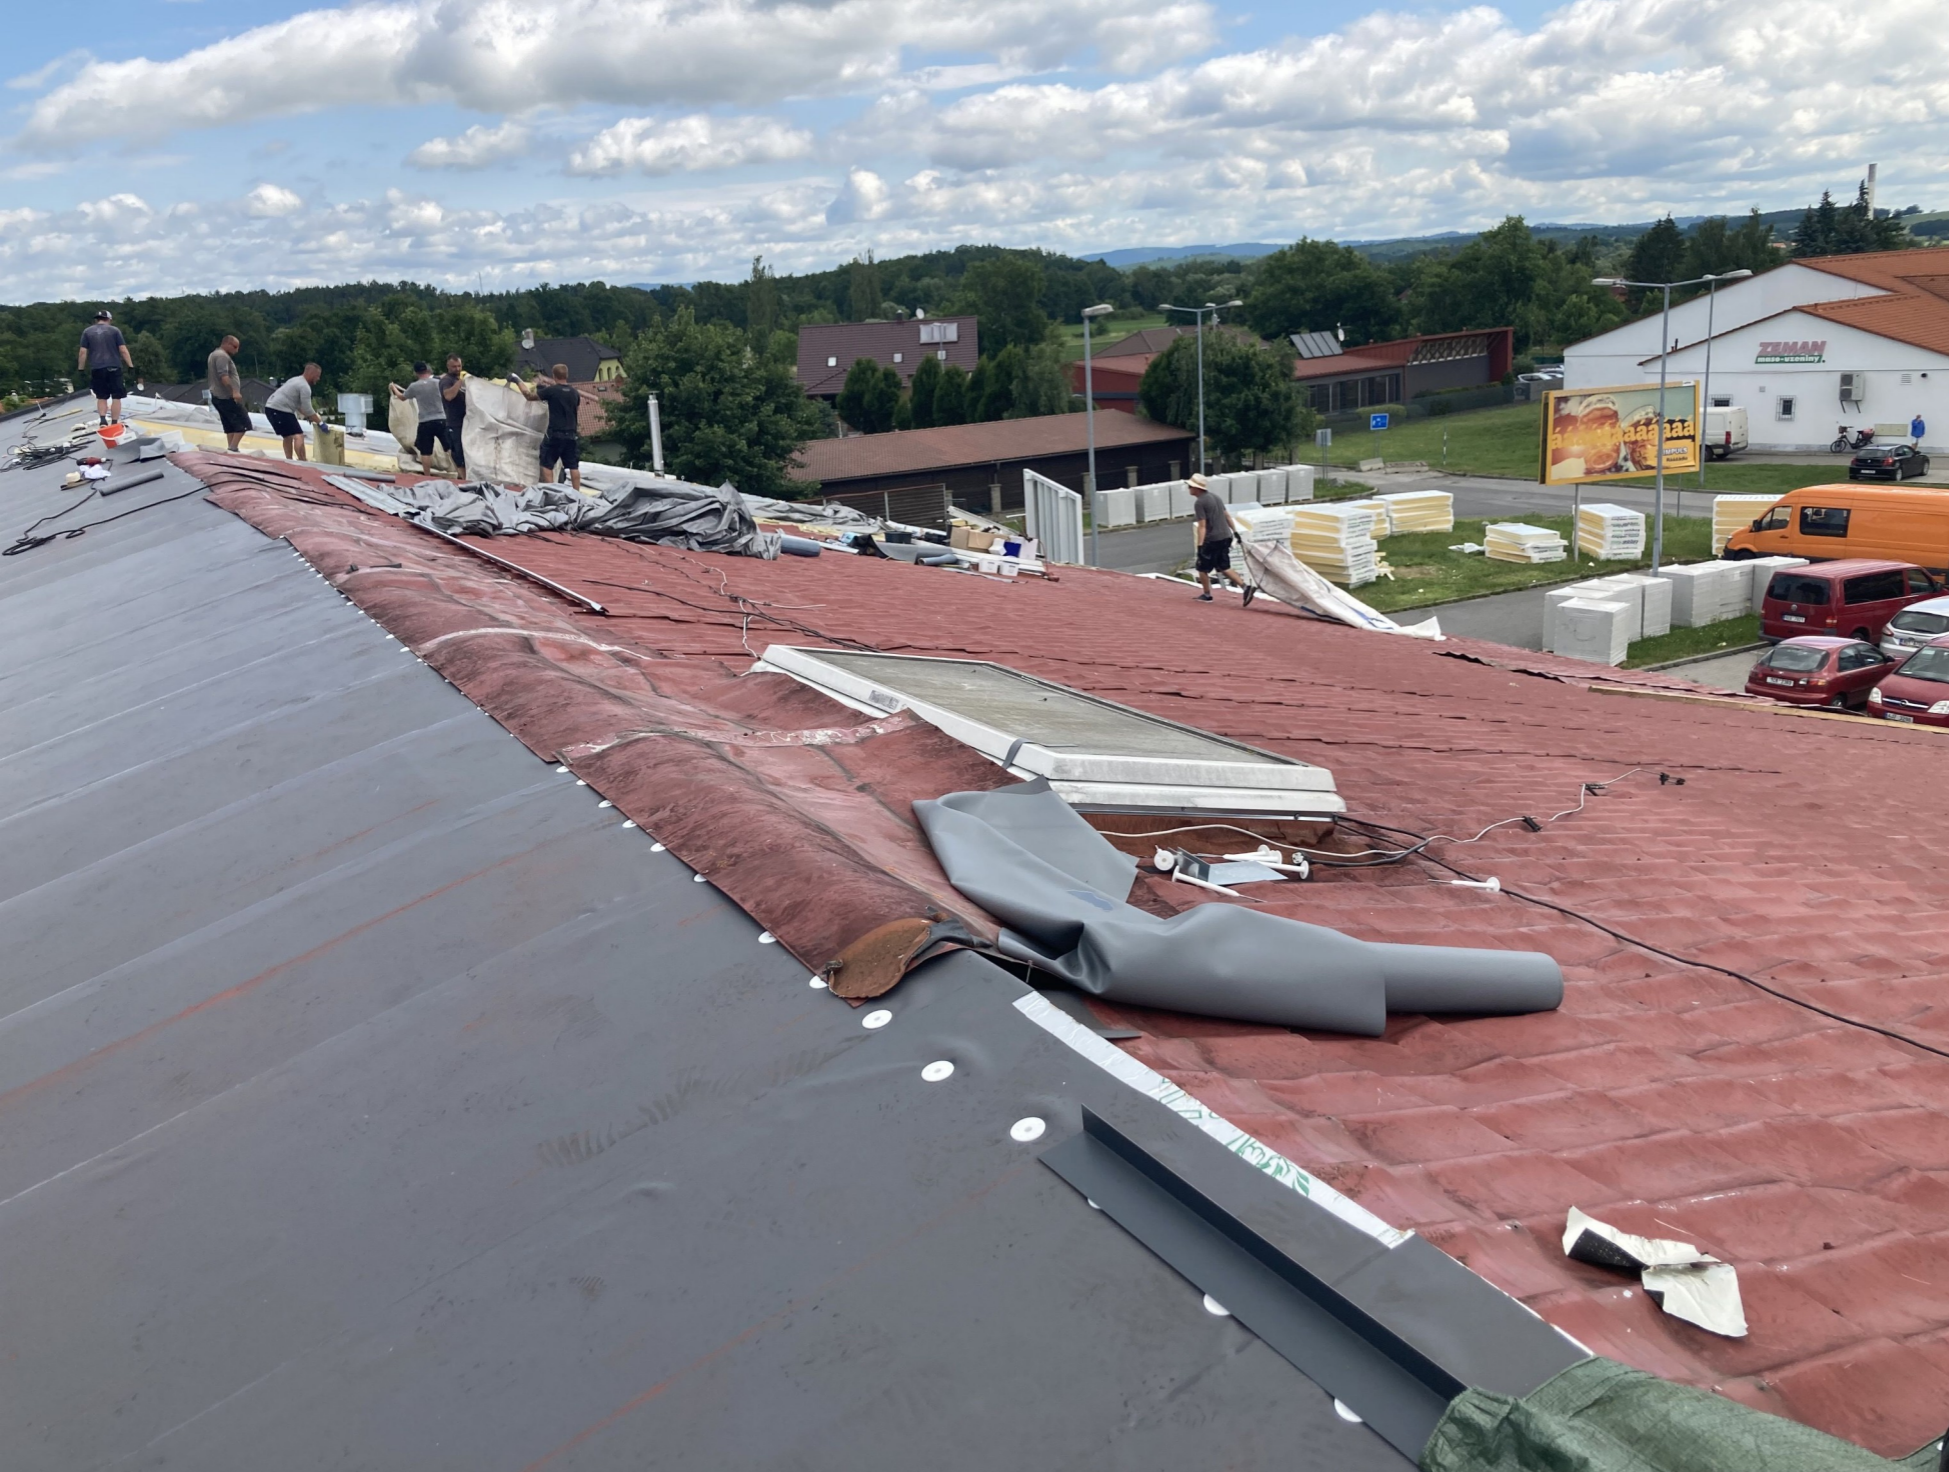
Etapový postup prací rekonstrukce. Počasí přálo v průběhu rekonstrukce nedošlo k zatečení do interiéru.

Povlaková hydroizolace z PVC-P fólie byla mechanicky kotvena do trapézového plechu. Kokeš SKO 4,8 + teleskop.

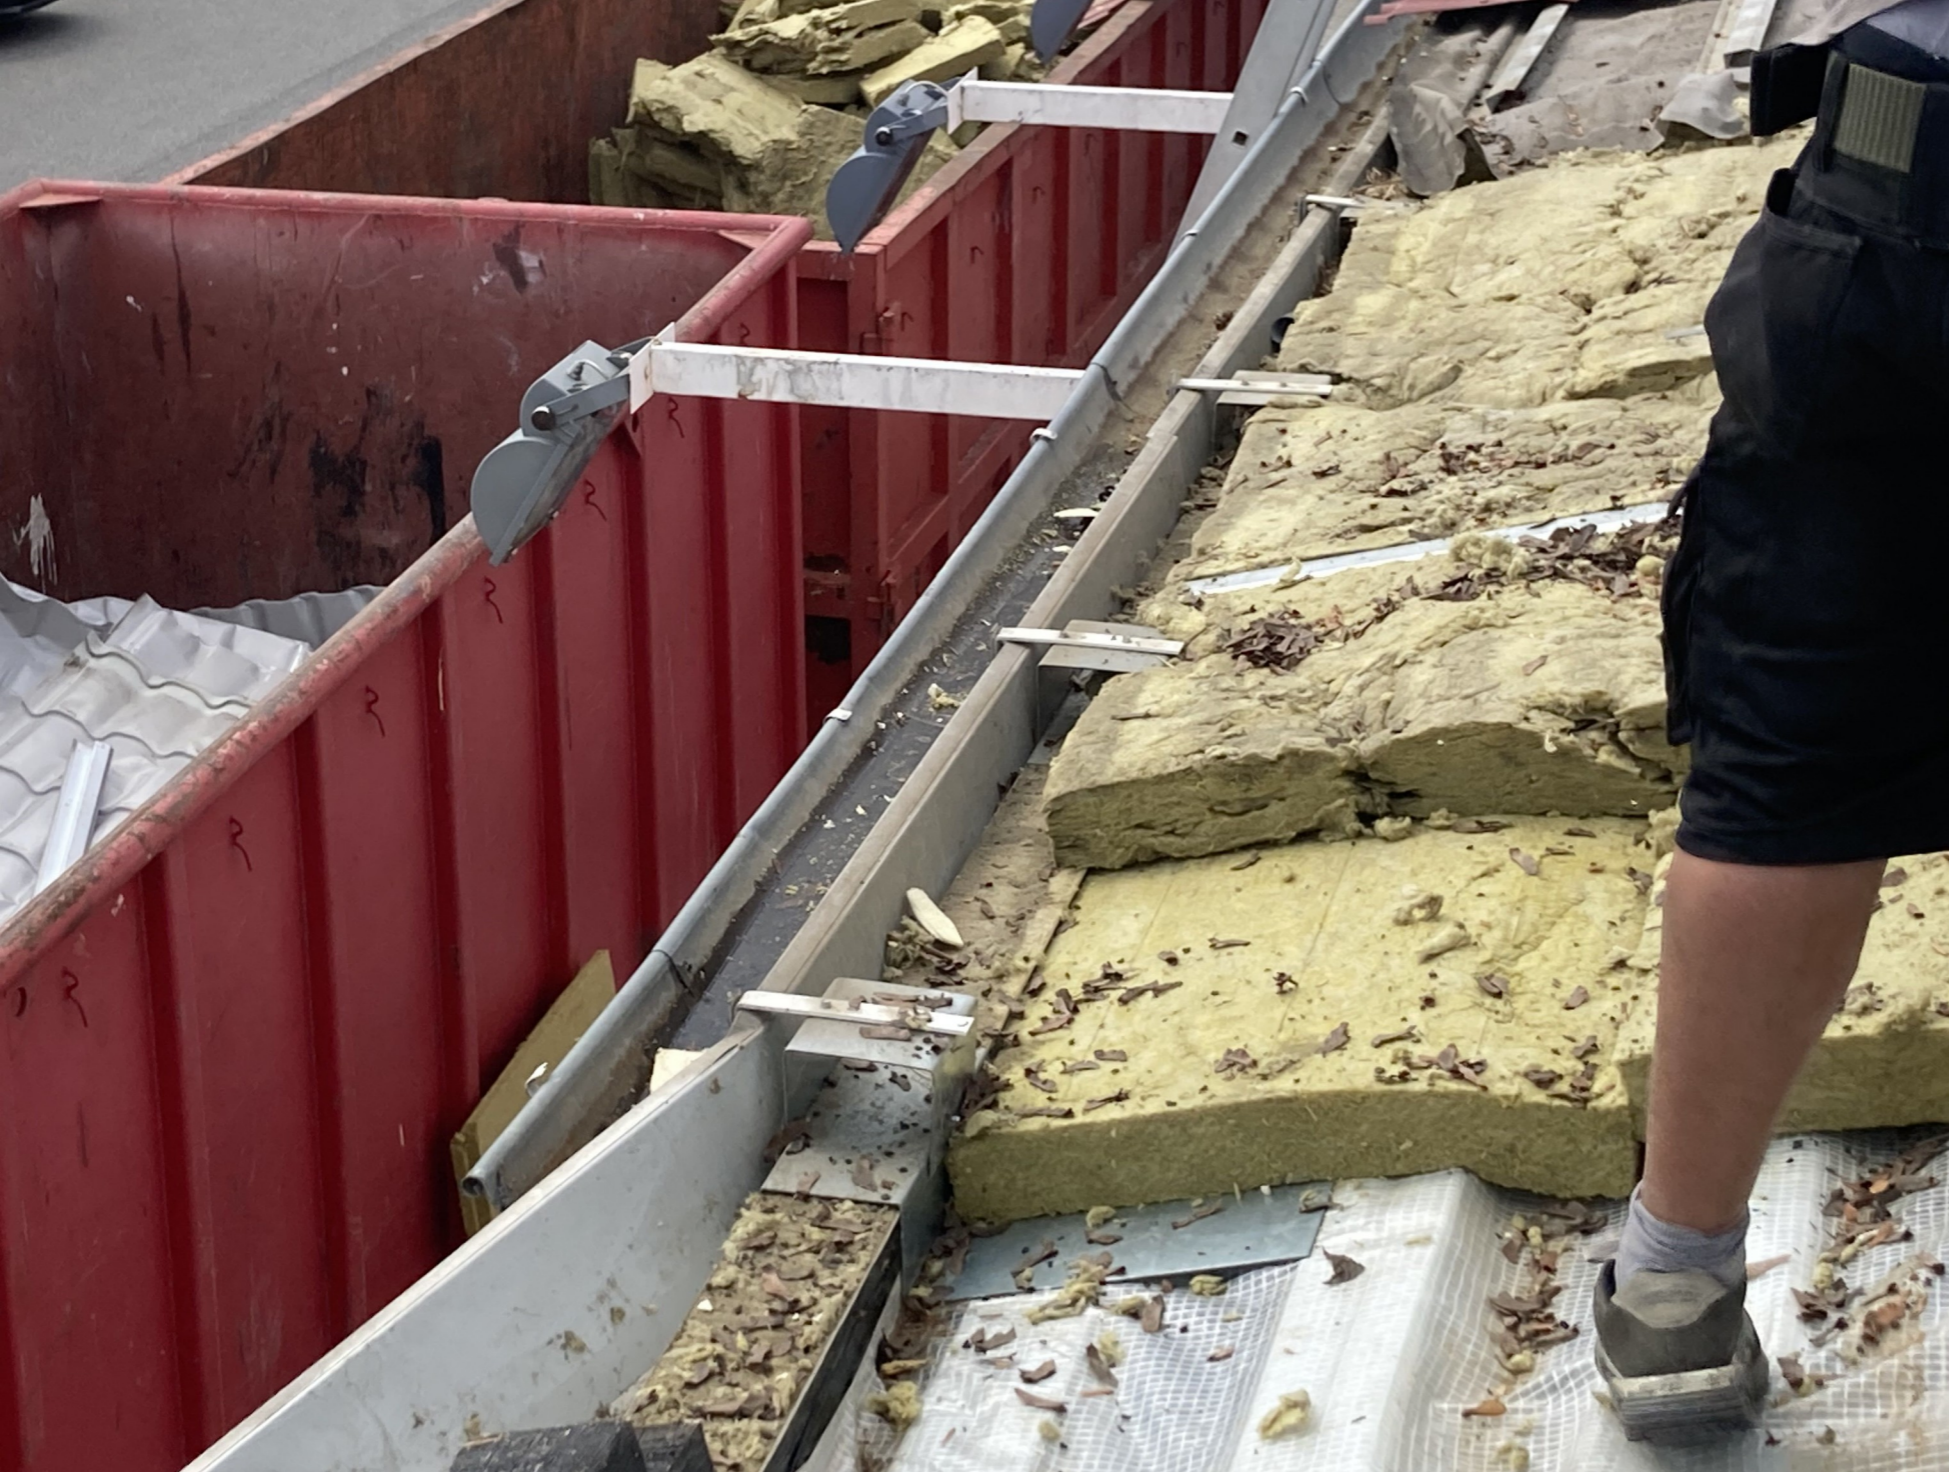
Původní řešení u okapní hrany.

Žlabové háky provedeny na vrchní hraně zatepleného panelu obvodového pláště pomocí dvou plechů. Napojení parozábrany na obvodový stěnový panel nebylo řešeno páskou nebo lepidlem.

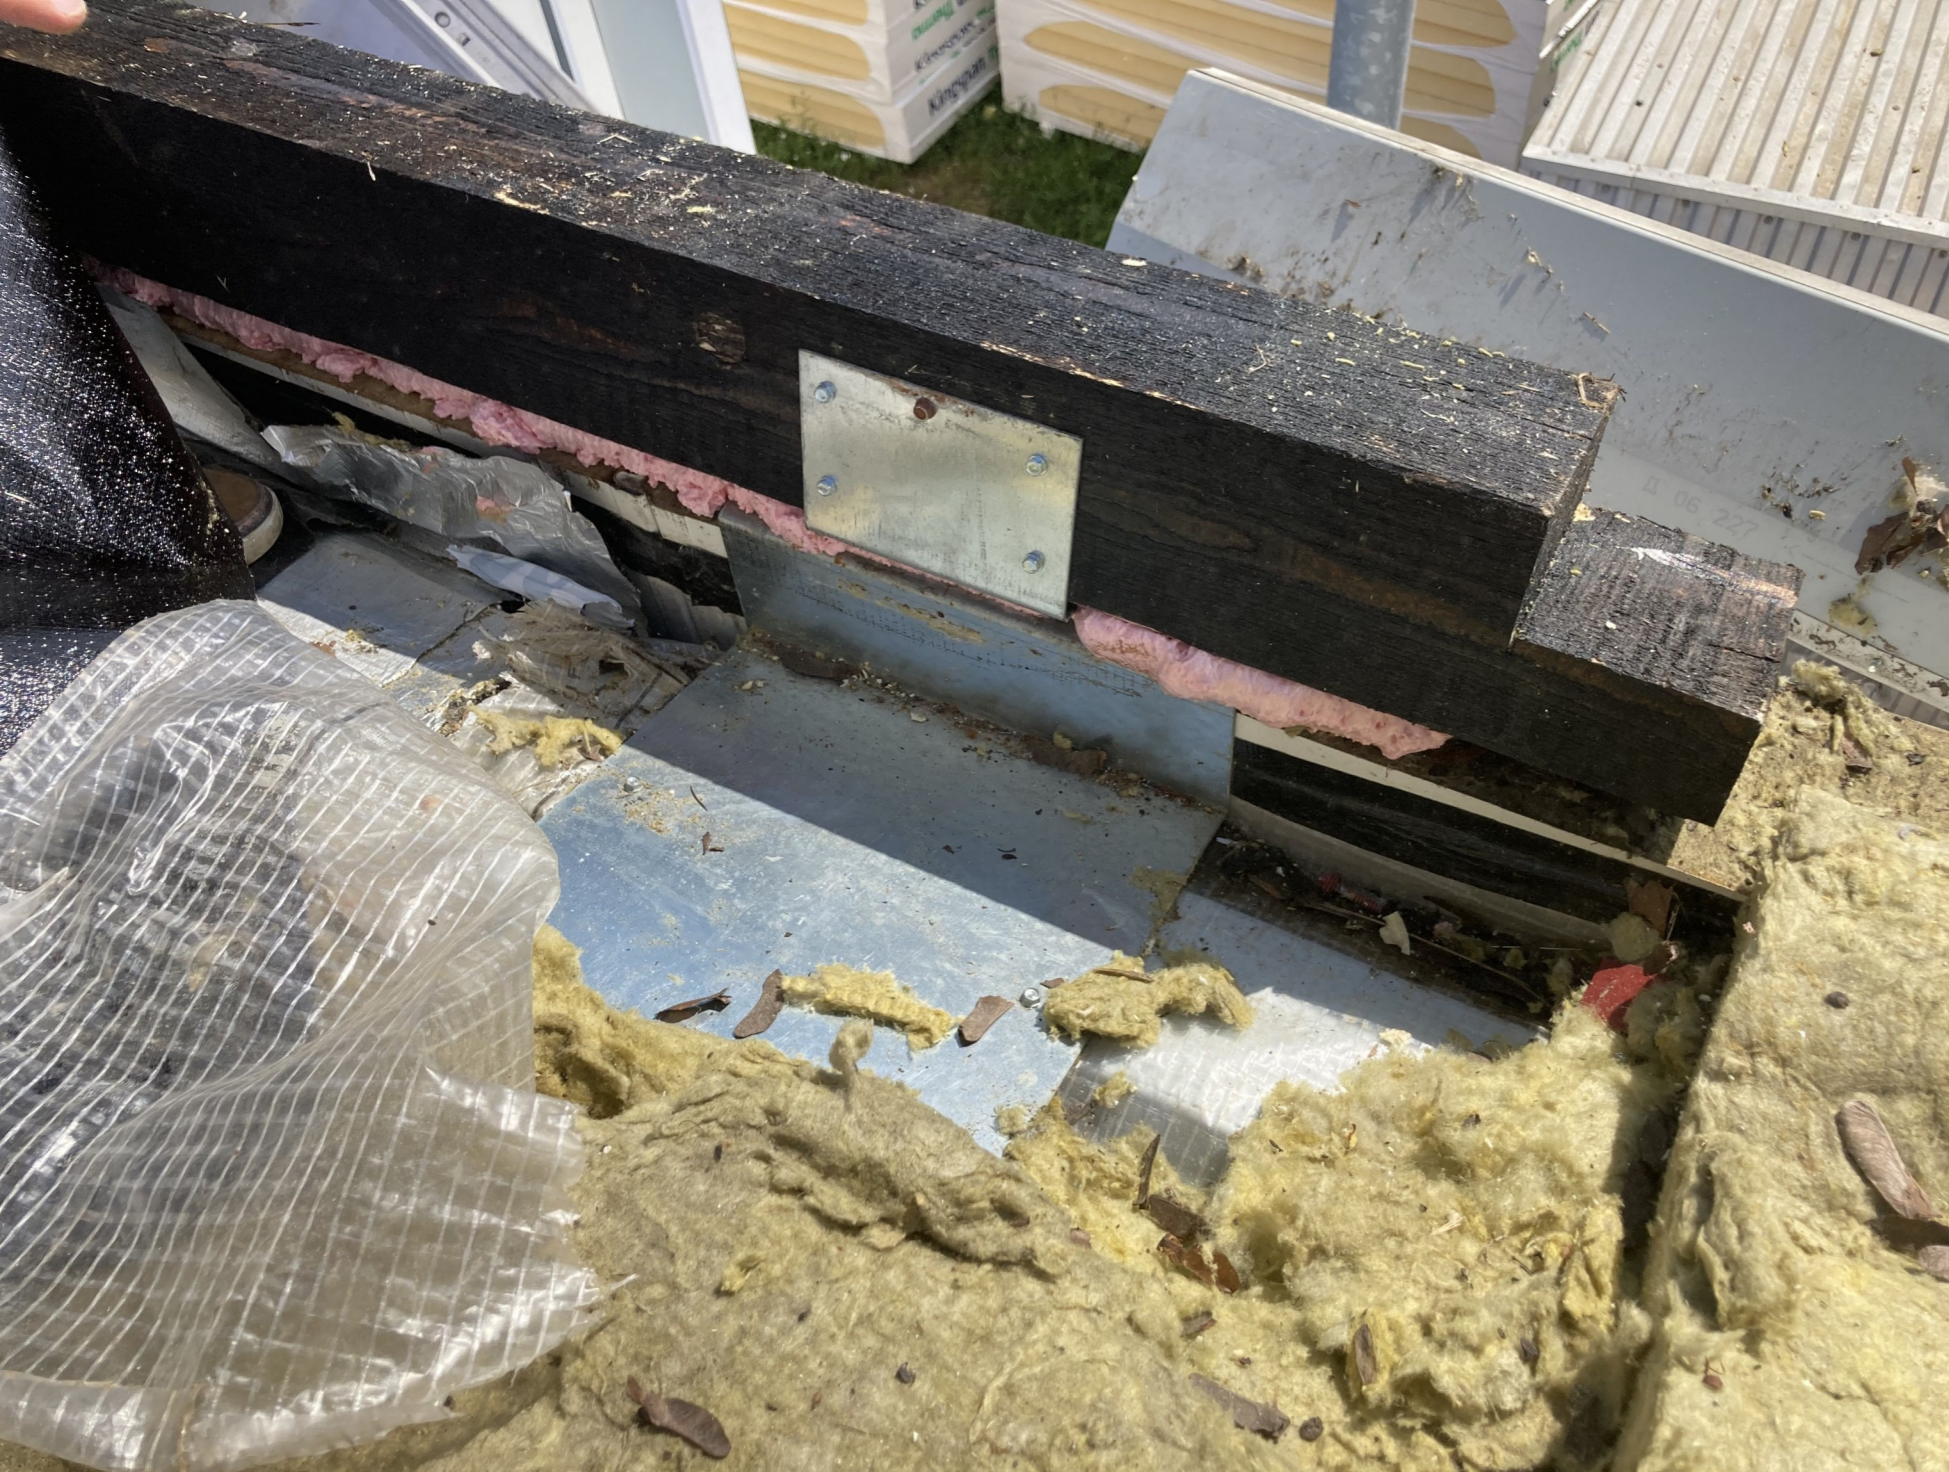
Upravené plechy od žlabových háků byly znovu použity pro kotvení dřevěného prvku tvořícího zábranu proti posunutí vrstev tepelné izolace. Do dřevěného prvku jsou pak kotveny znovu žlabové háky.

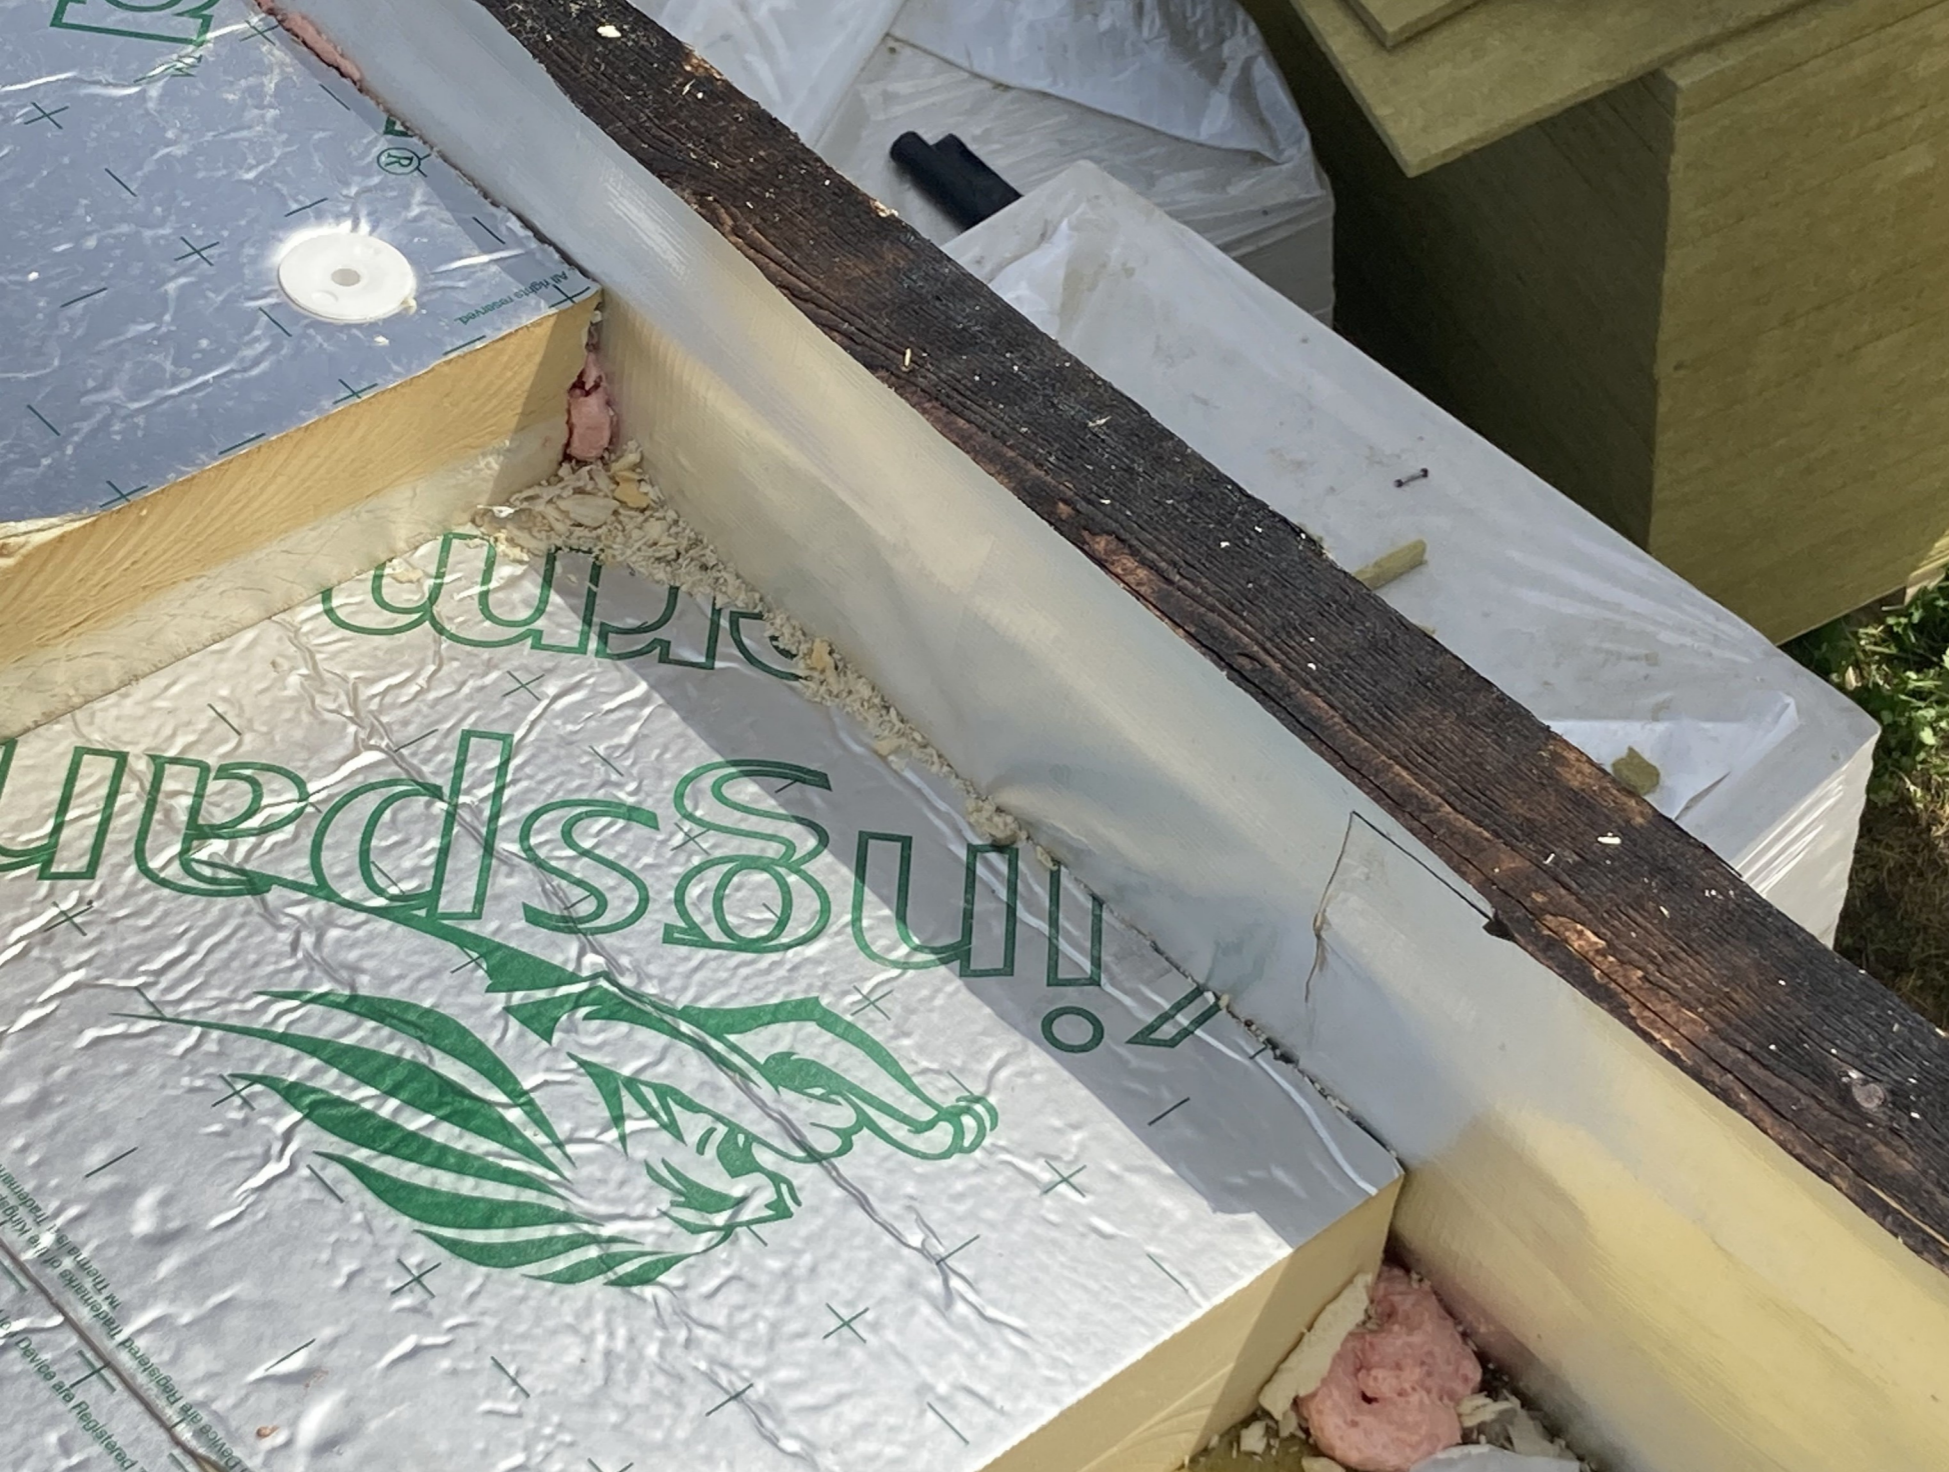
Rozpracované opracování parozábranou u okapní hrany. Detailu napojení bylo věnováno více pozornosti než při původní realizaci.

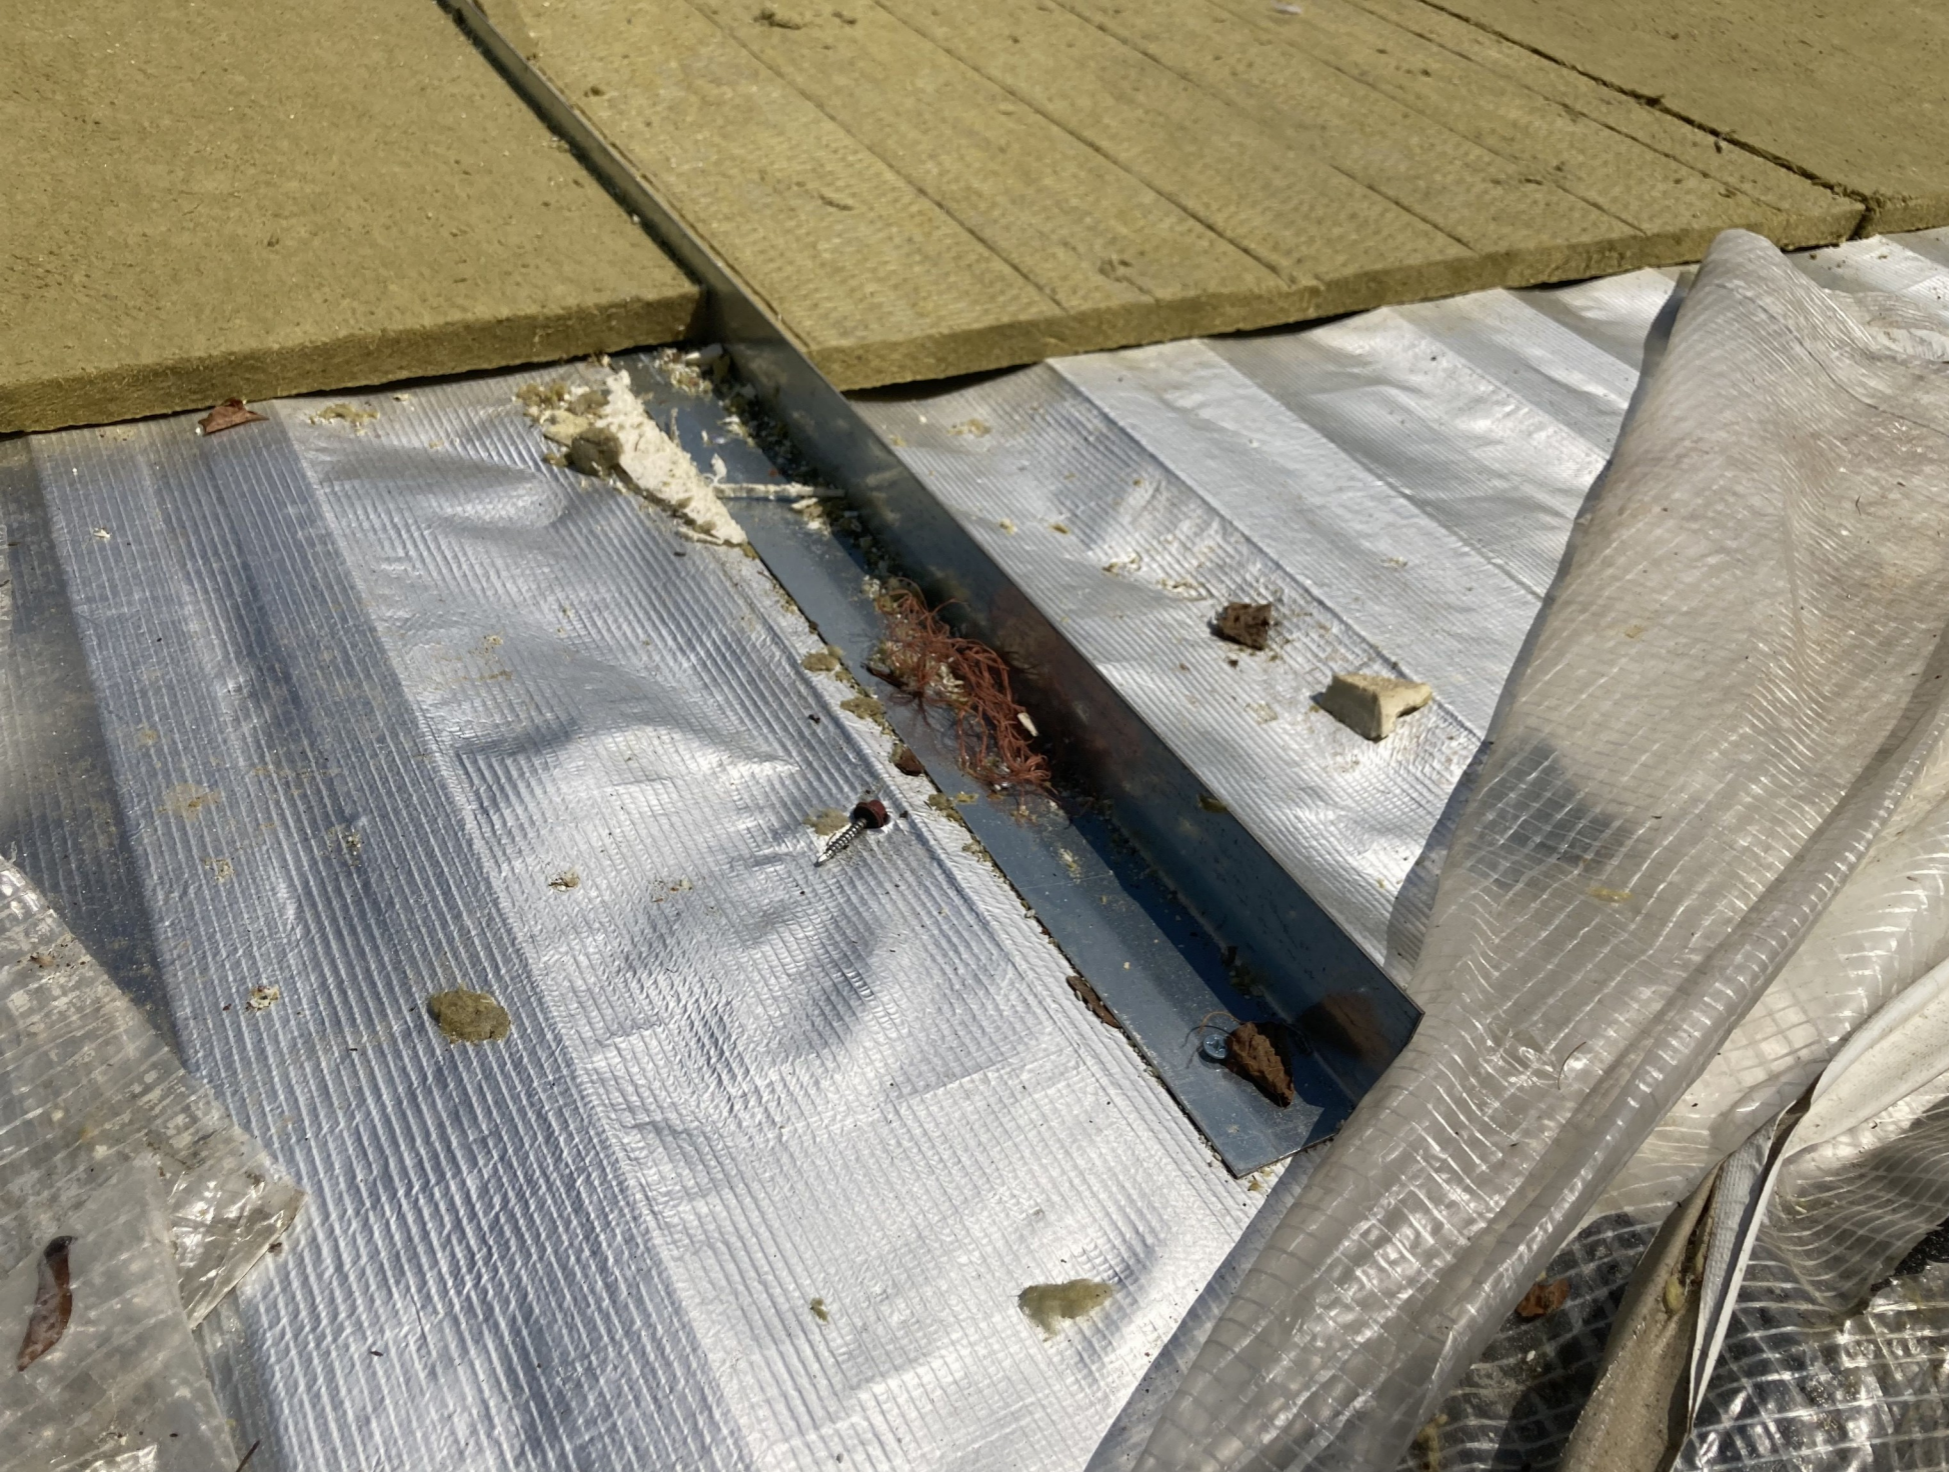
Bránění proti posunu vrstev tepelné izolace střechy byl vložen kovový L profil cca v $\frac{1}{2}$ střešní roviny. Výška profilu zasahovala pouze na vrstvy vaty tzn. 60mm – dodrženo dle PD, ale už nebylo dodrženo kotvení profilu, které bylo provedenou pouze v rámci jedné vlny plechu.

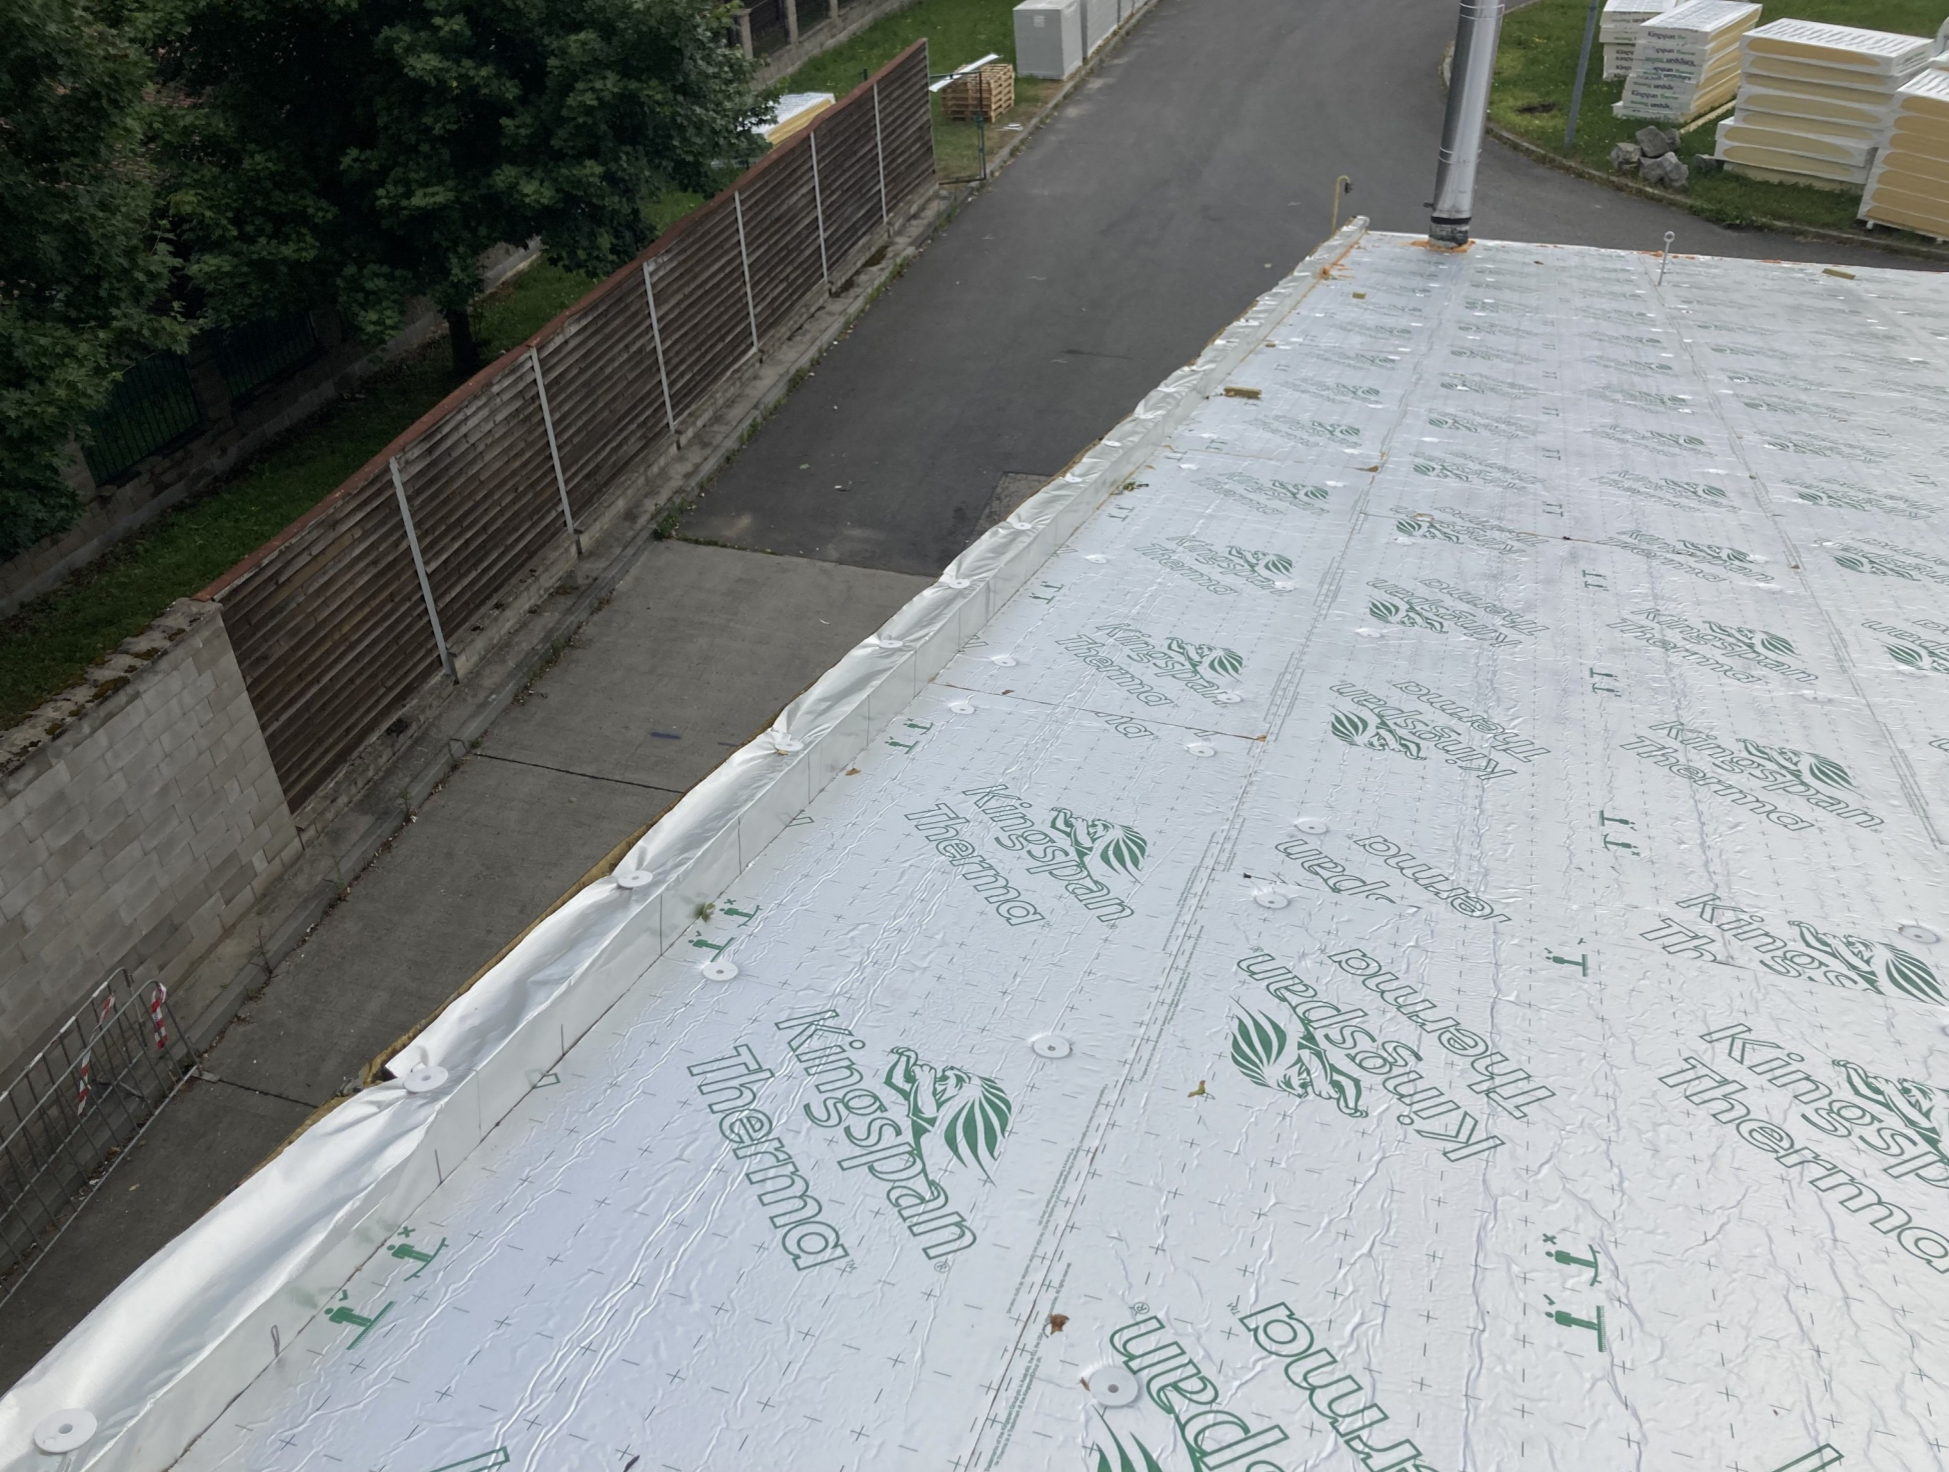
Opracování parozábranou
štitové hrany tvořenou
panely.
