Rekonstrukce šikmé jednoplášťové střechy obchodního objektu
TESCO Vodňany

Rekonstrukce prodejny
Tesco ve Vodňanech.
Problém původní skladby
s vlhkostními defekty.

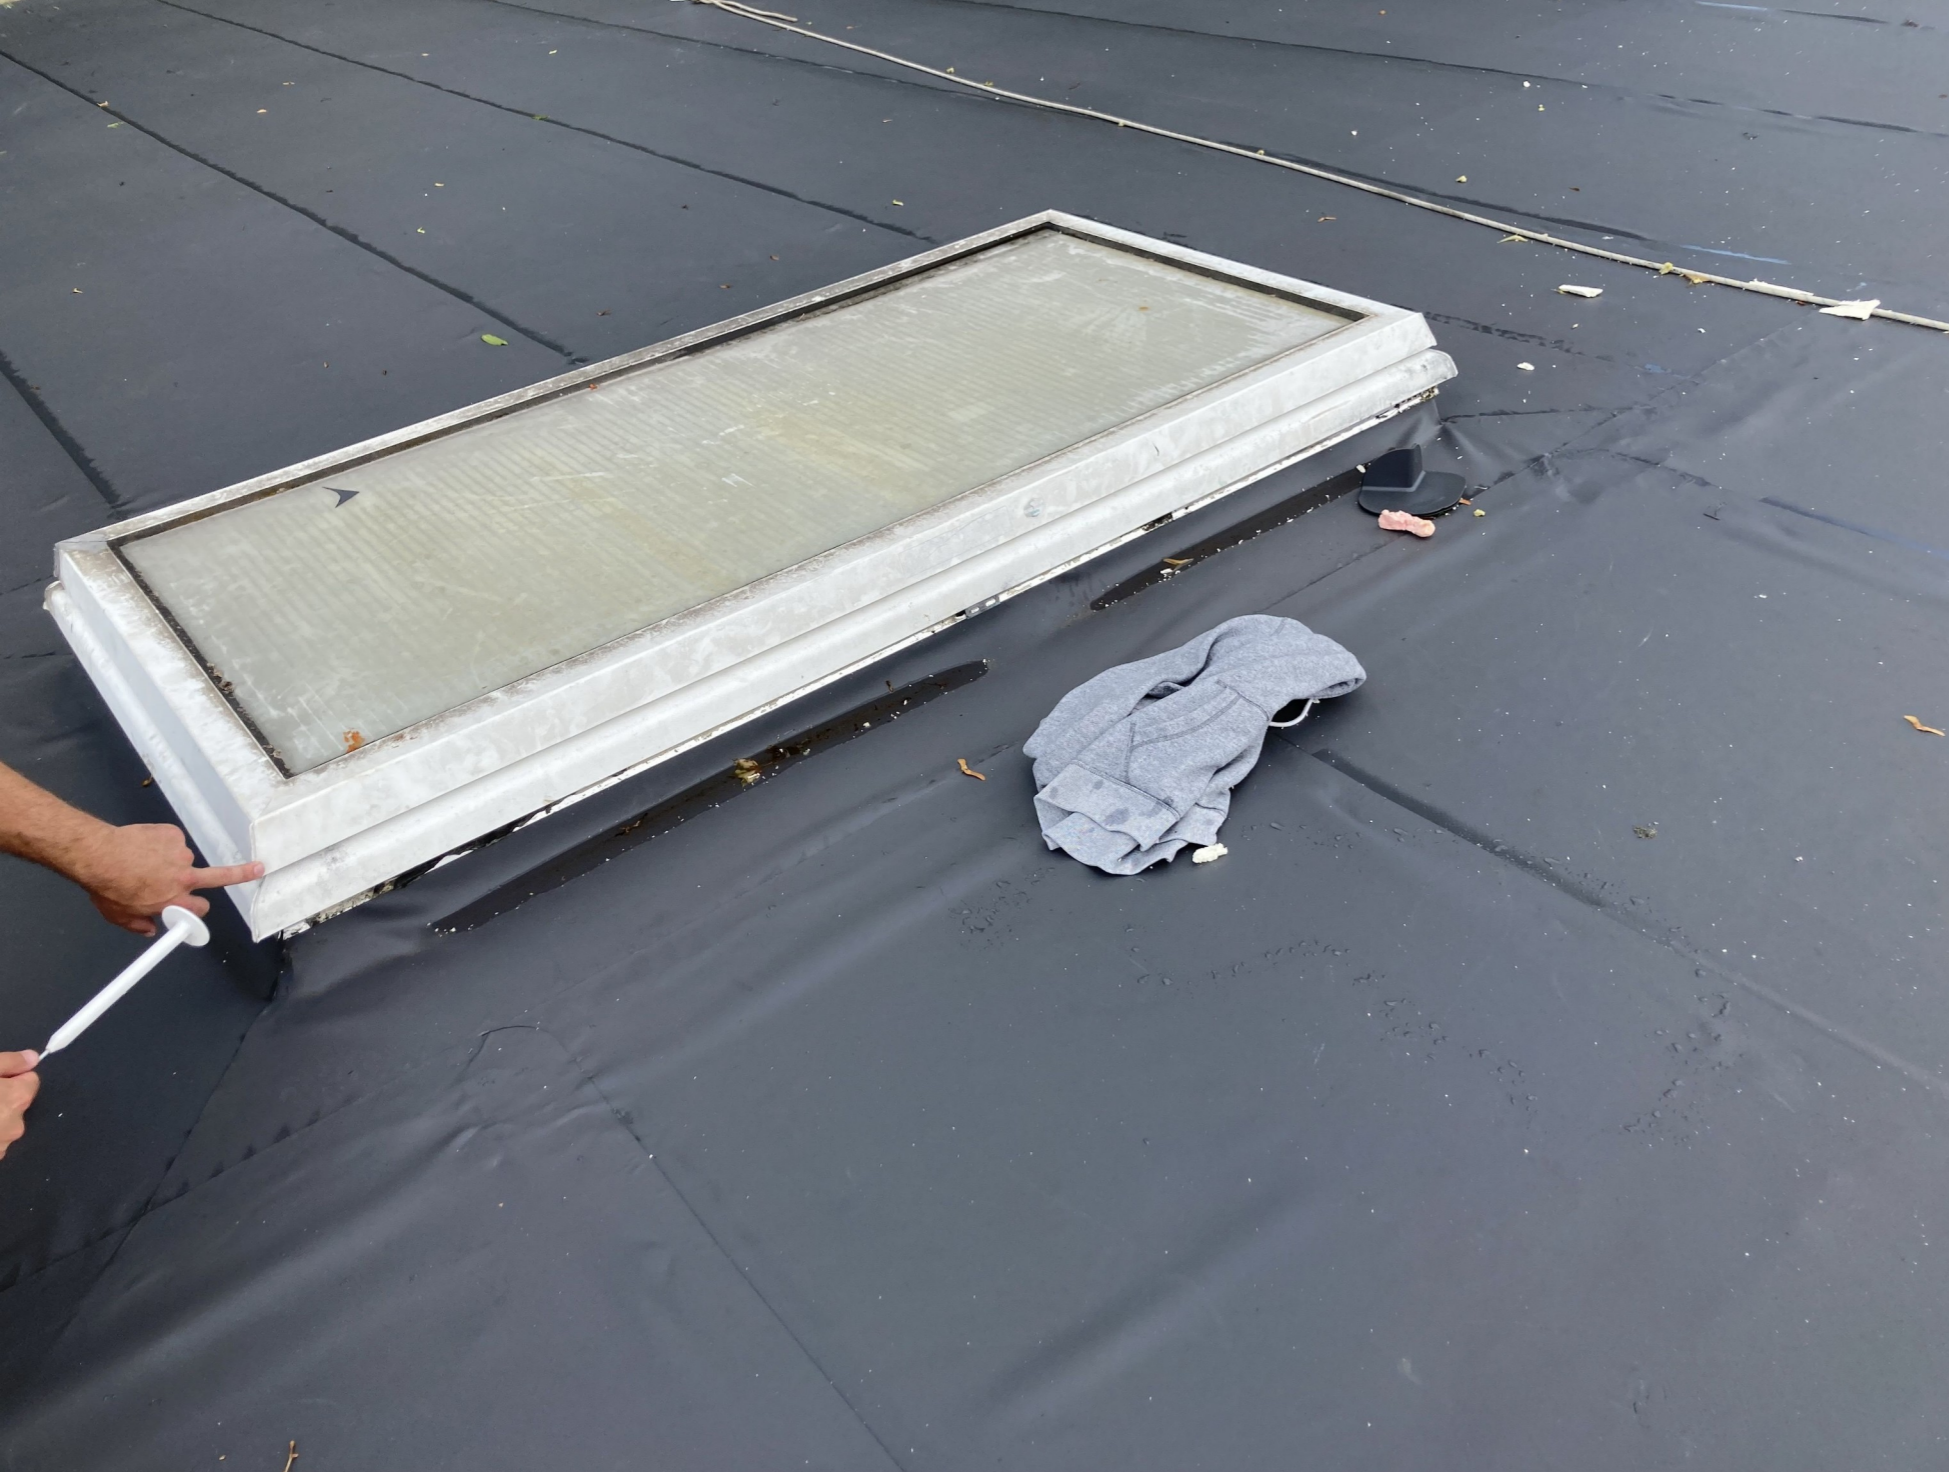
Za světlíky projekt nepočítal s rozháňkami a tvoří se tak kaluže. Rozháňky by komplikovala nízká výška světlíku.

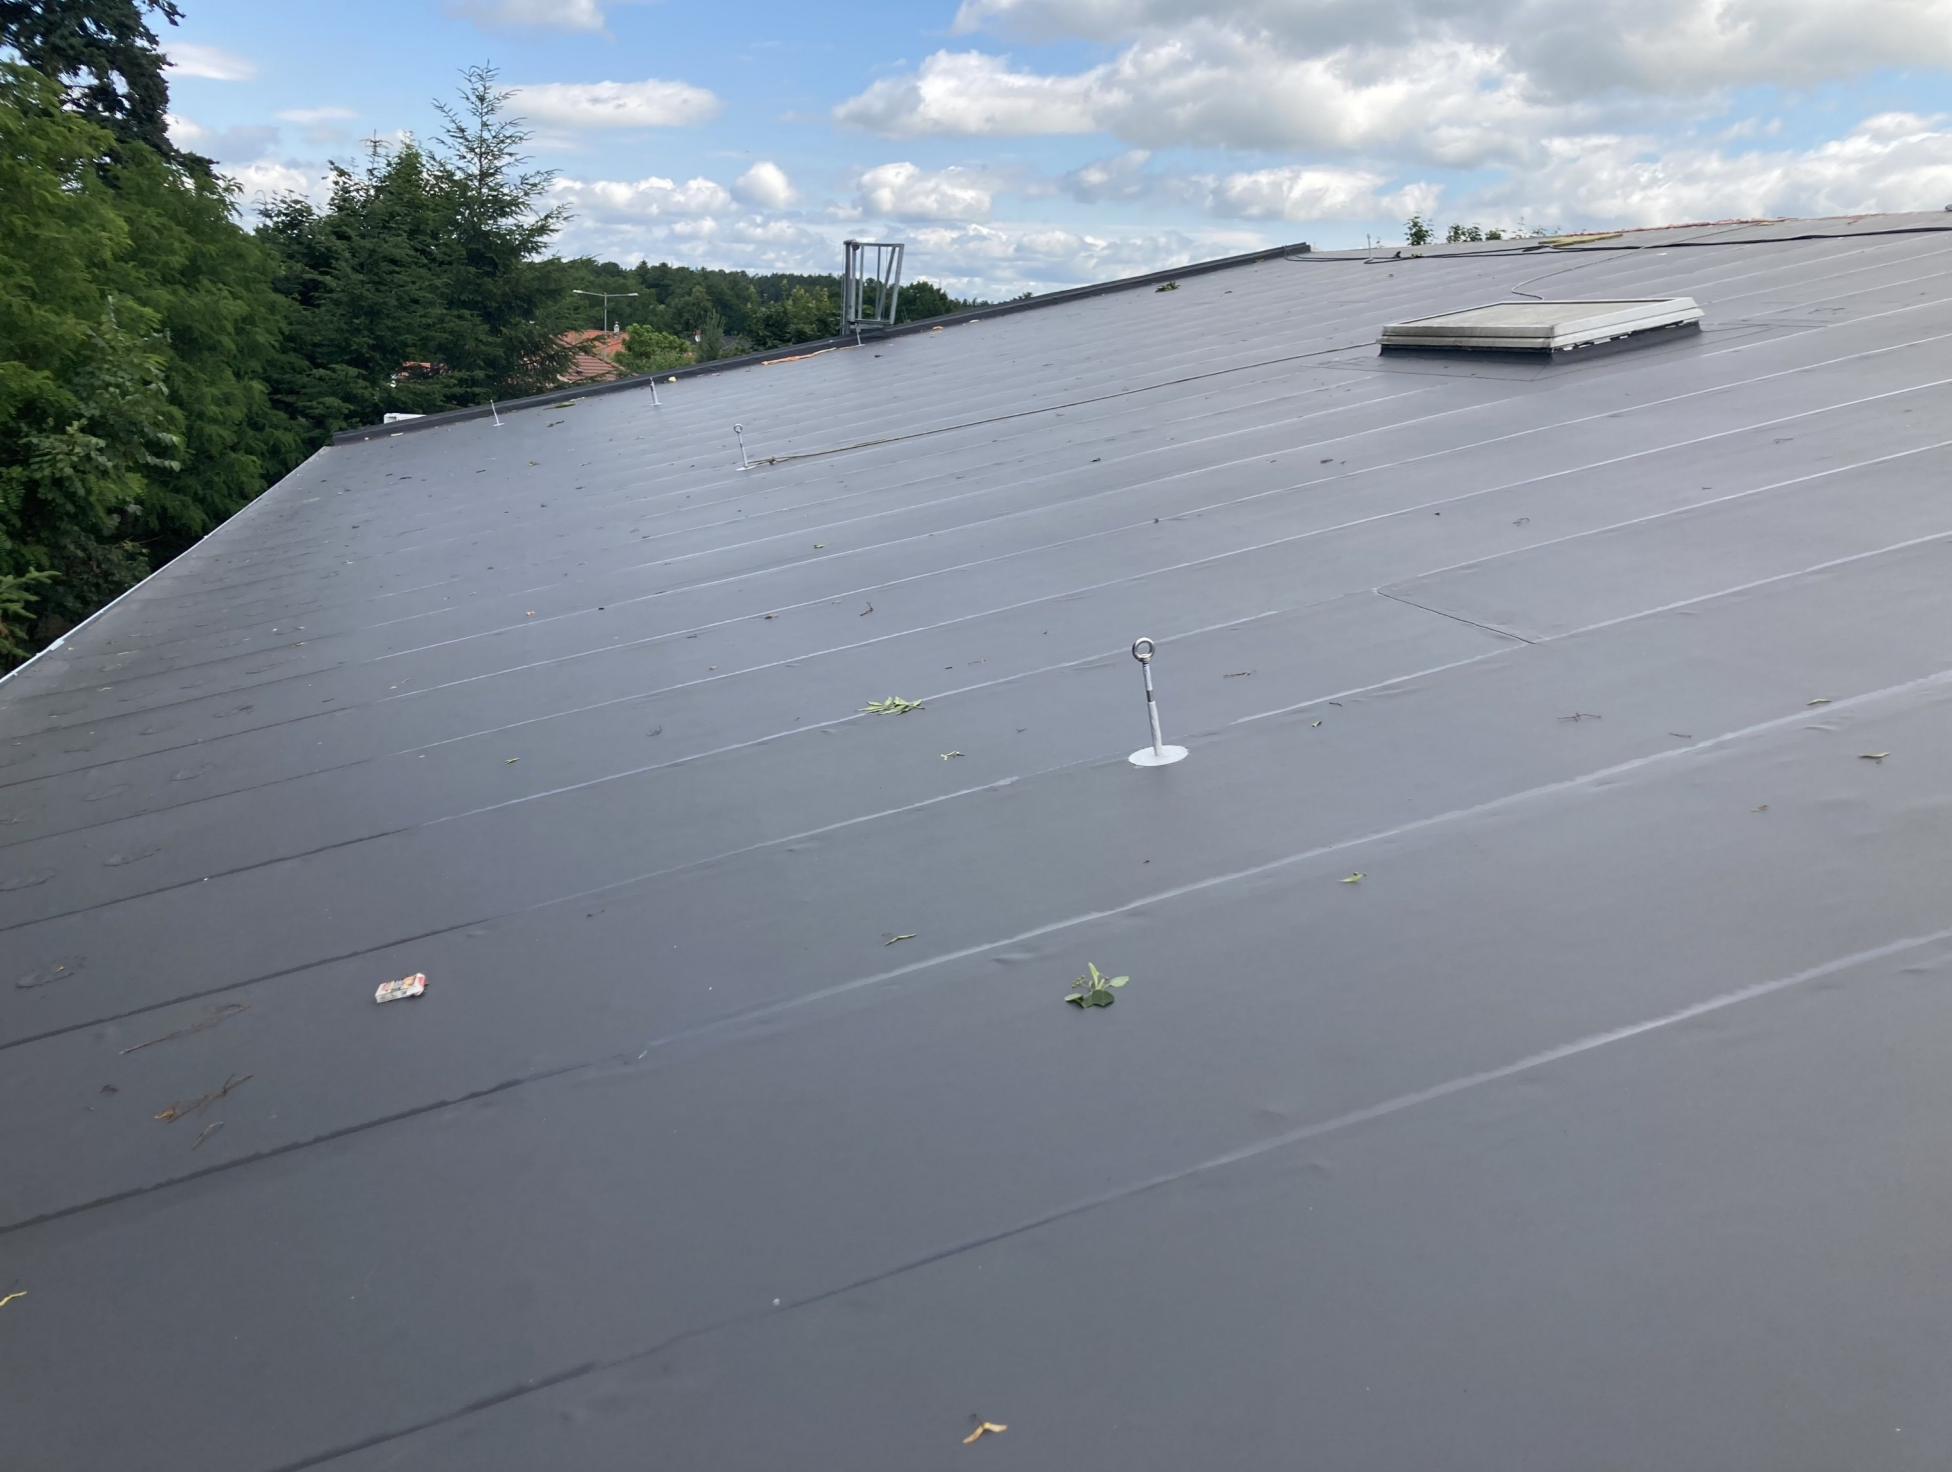
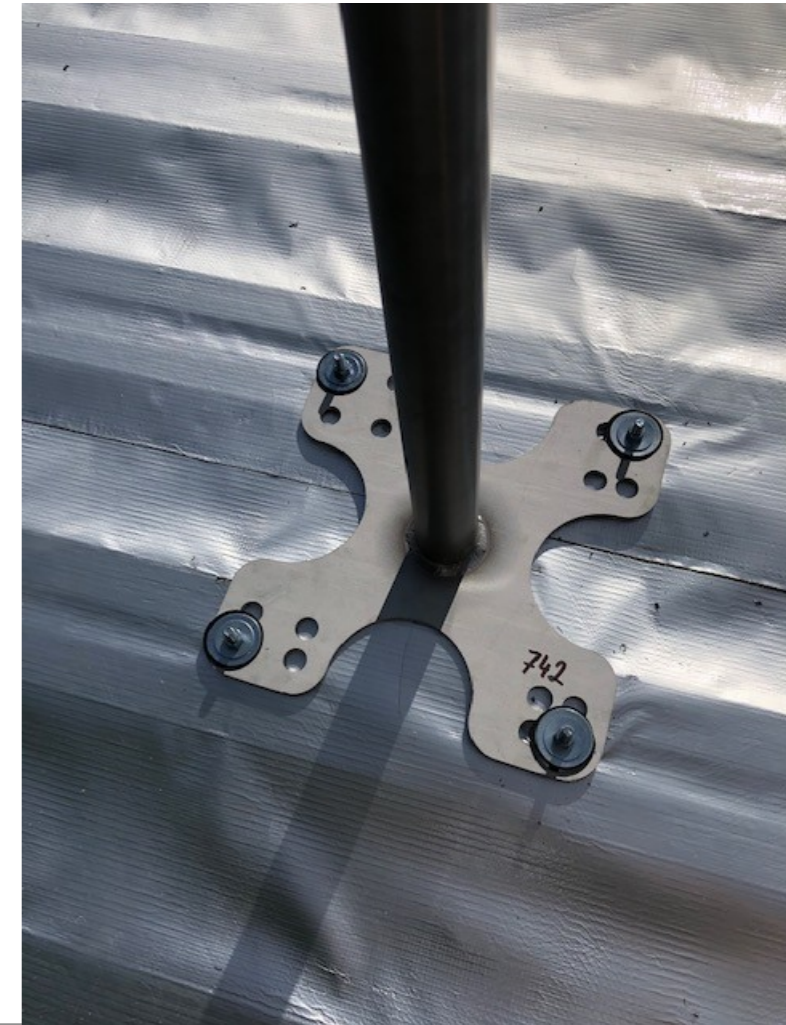
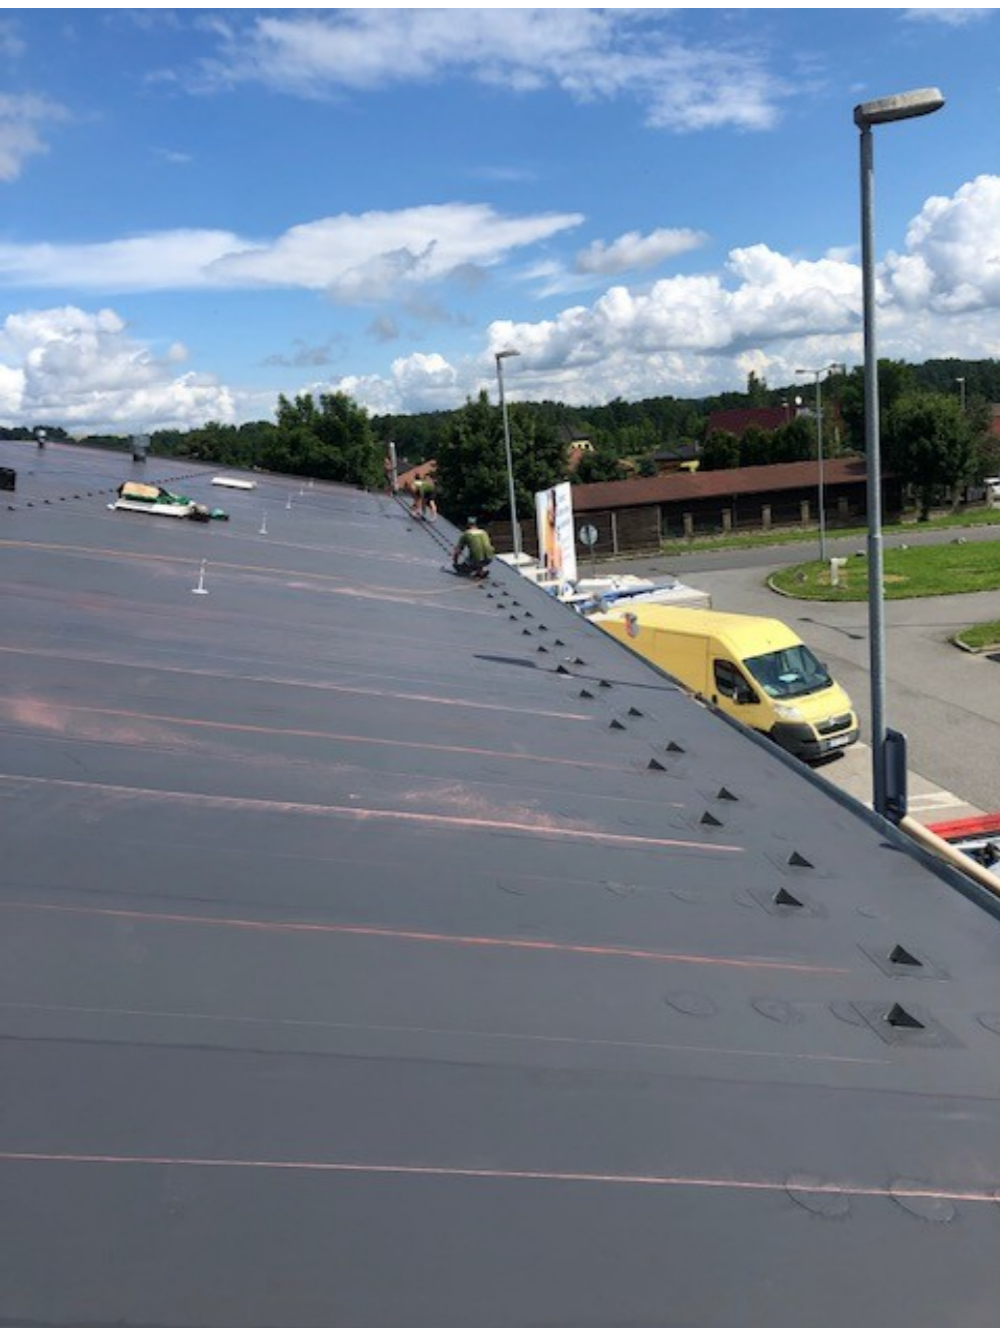
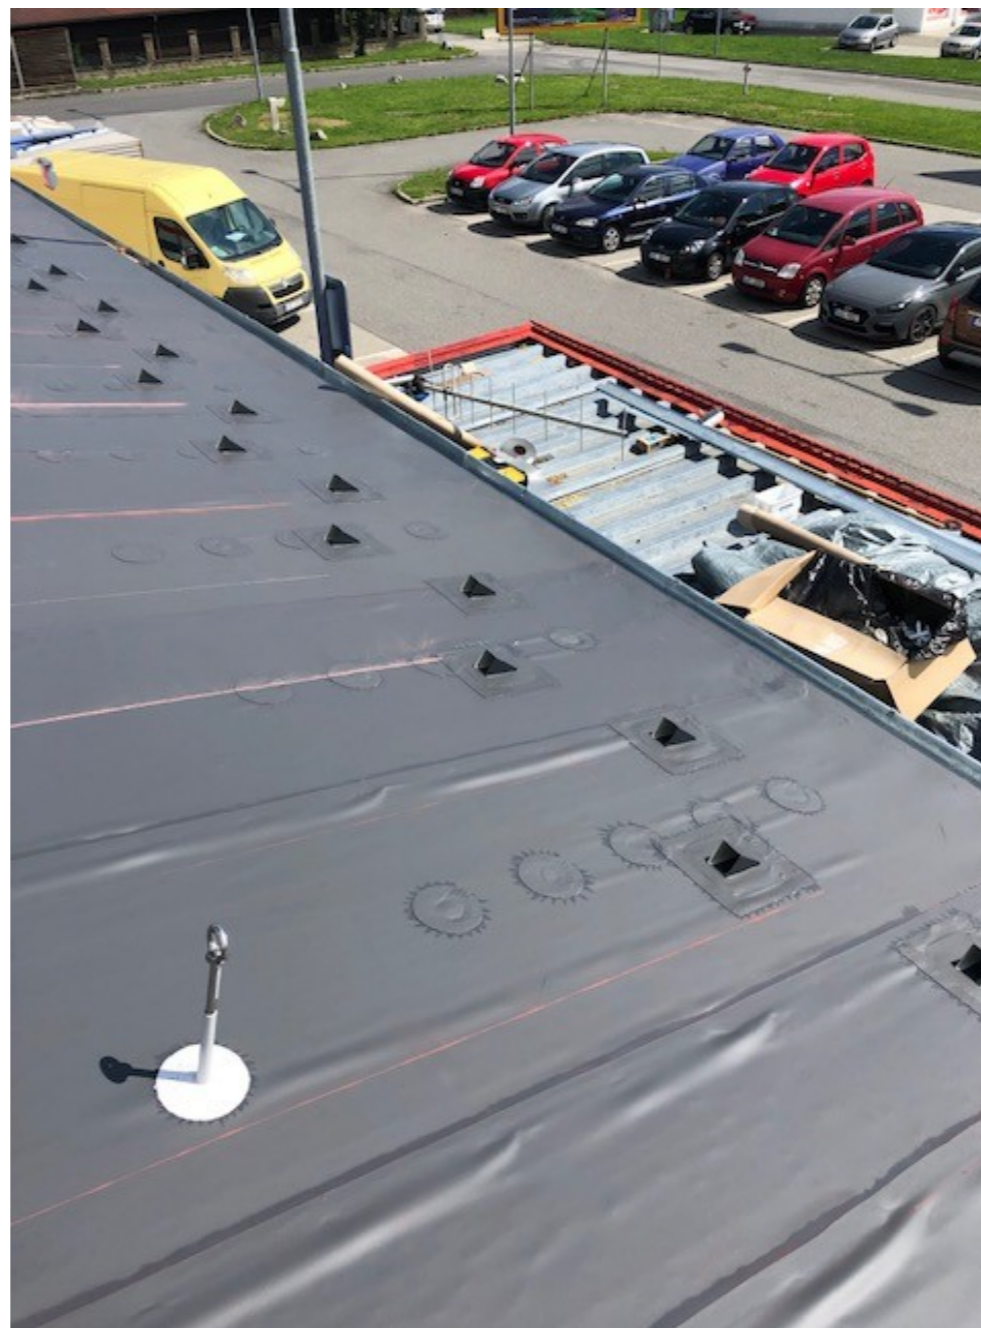
Kotevní body systému
ochrany proti pádu.

Kotvení v ploše v okrajových oblastech. Rozmístění sněhových zachytávačů na střeše přilehlé k parkovišti a prostoru, kde se pohybují lidé dle návrhu výrobce TOPWET. U sněhových zachytávačů si RF stěžovala, že je nutné předvrtávat otvory, aby se jim do nich vešel teleskop. Brnkáním příprava na realizaci prvků alkordesing.

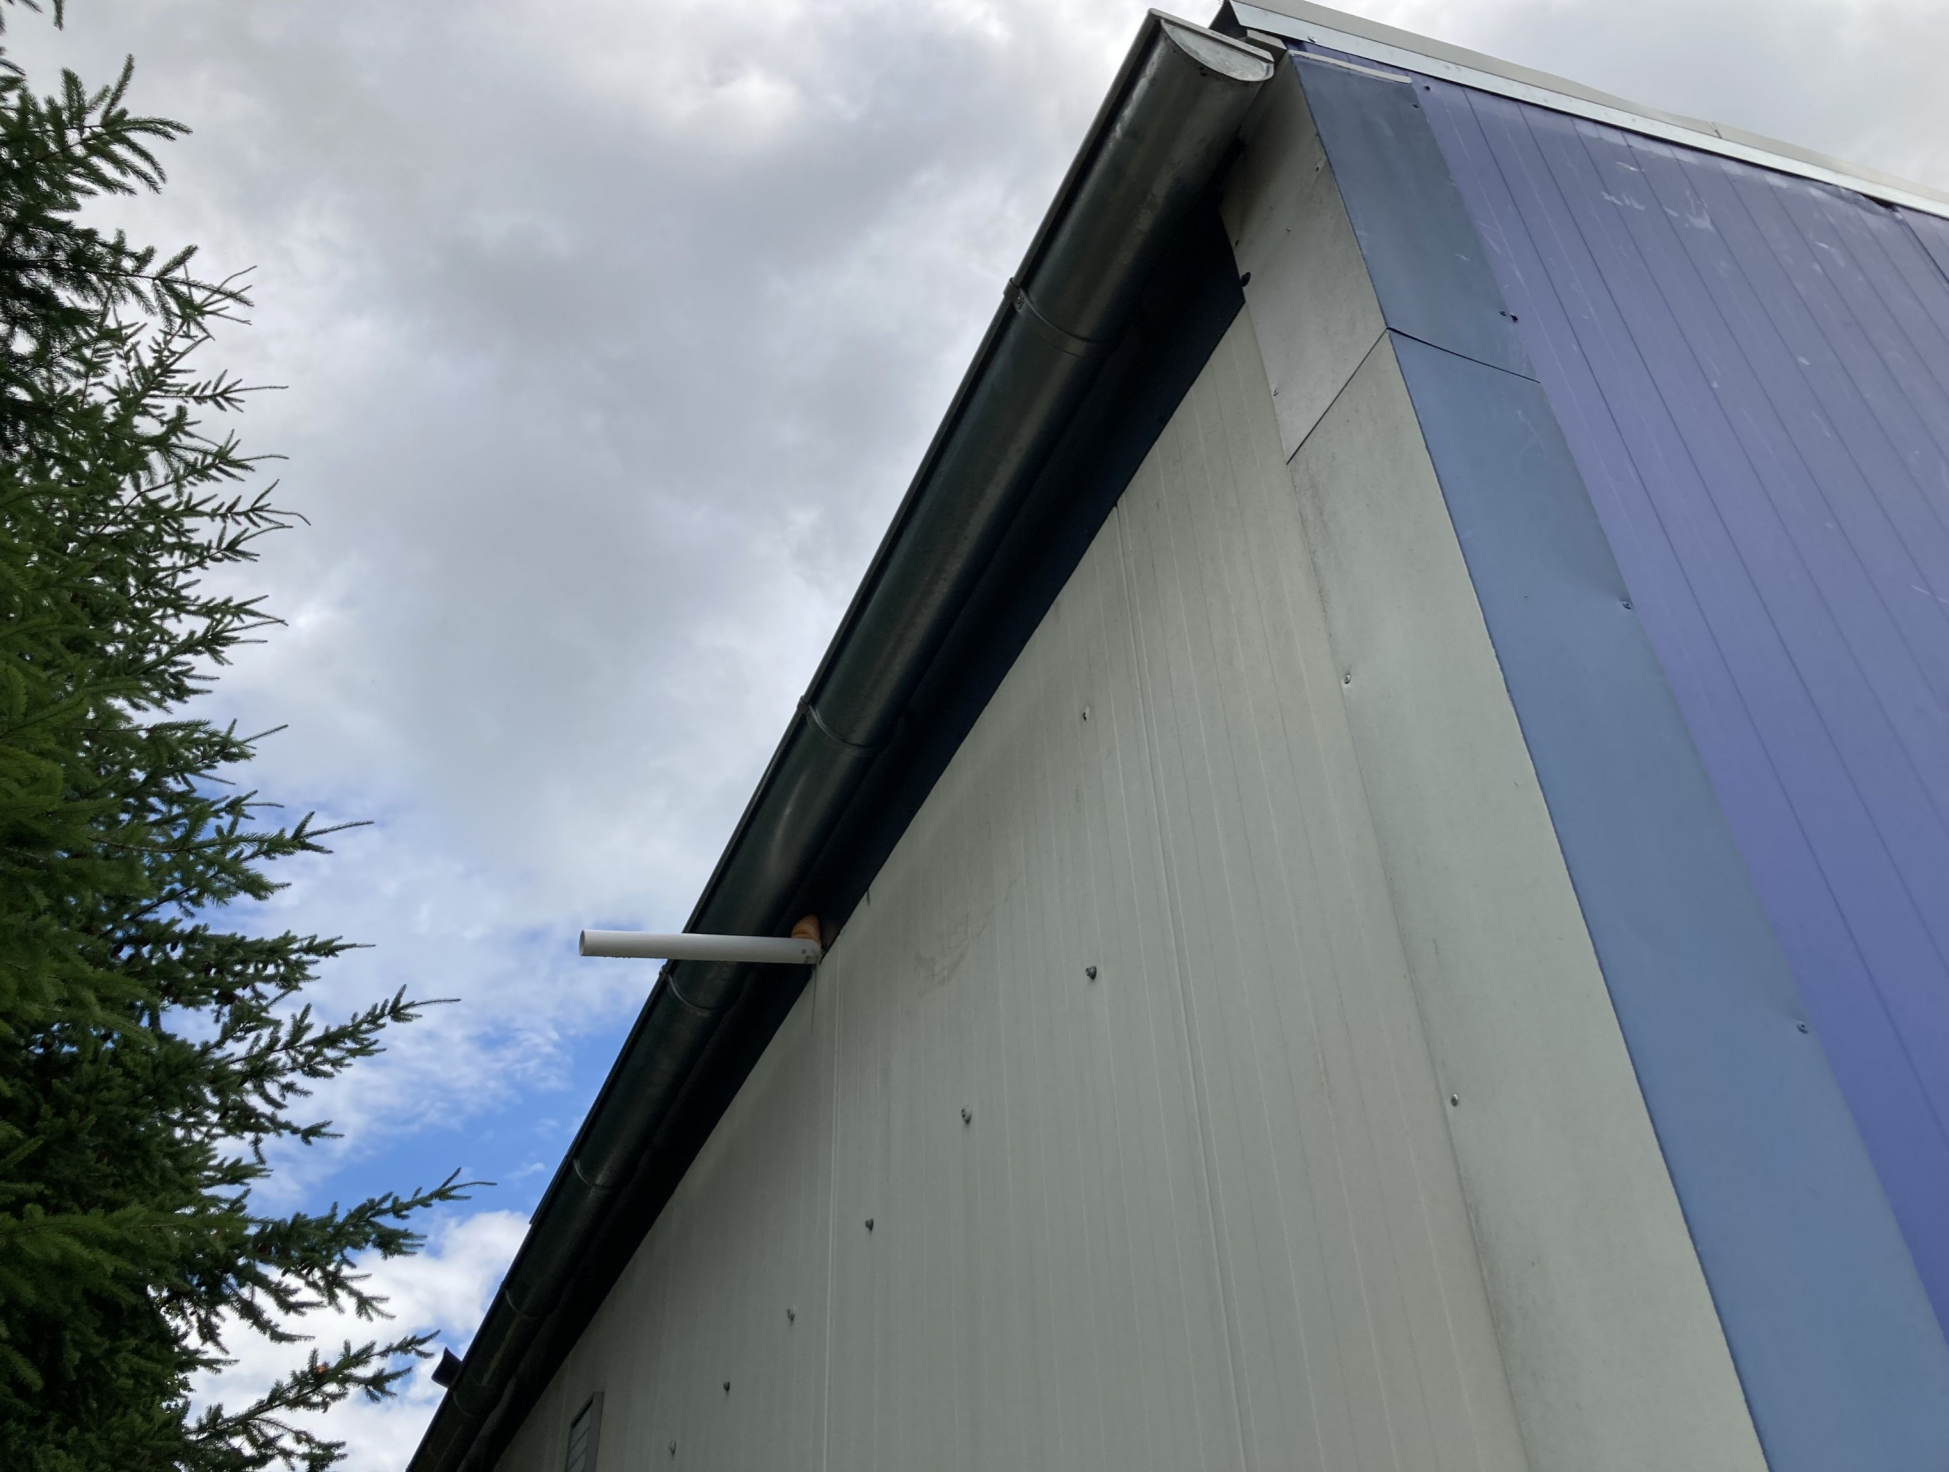
Signalizační přepad v úrovni parozábrany 1ks na 5bm.

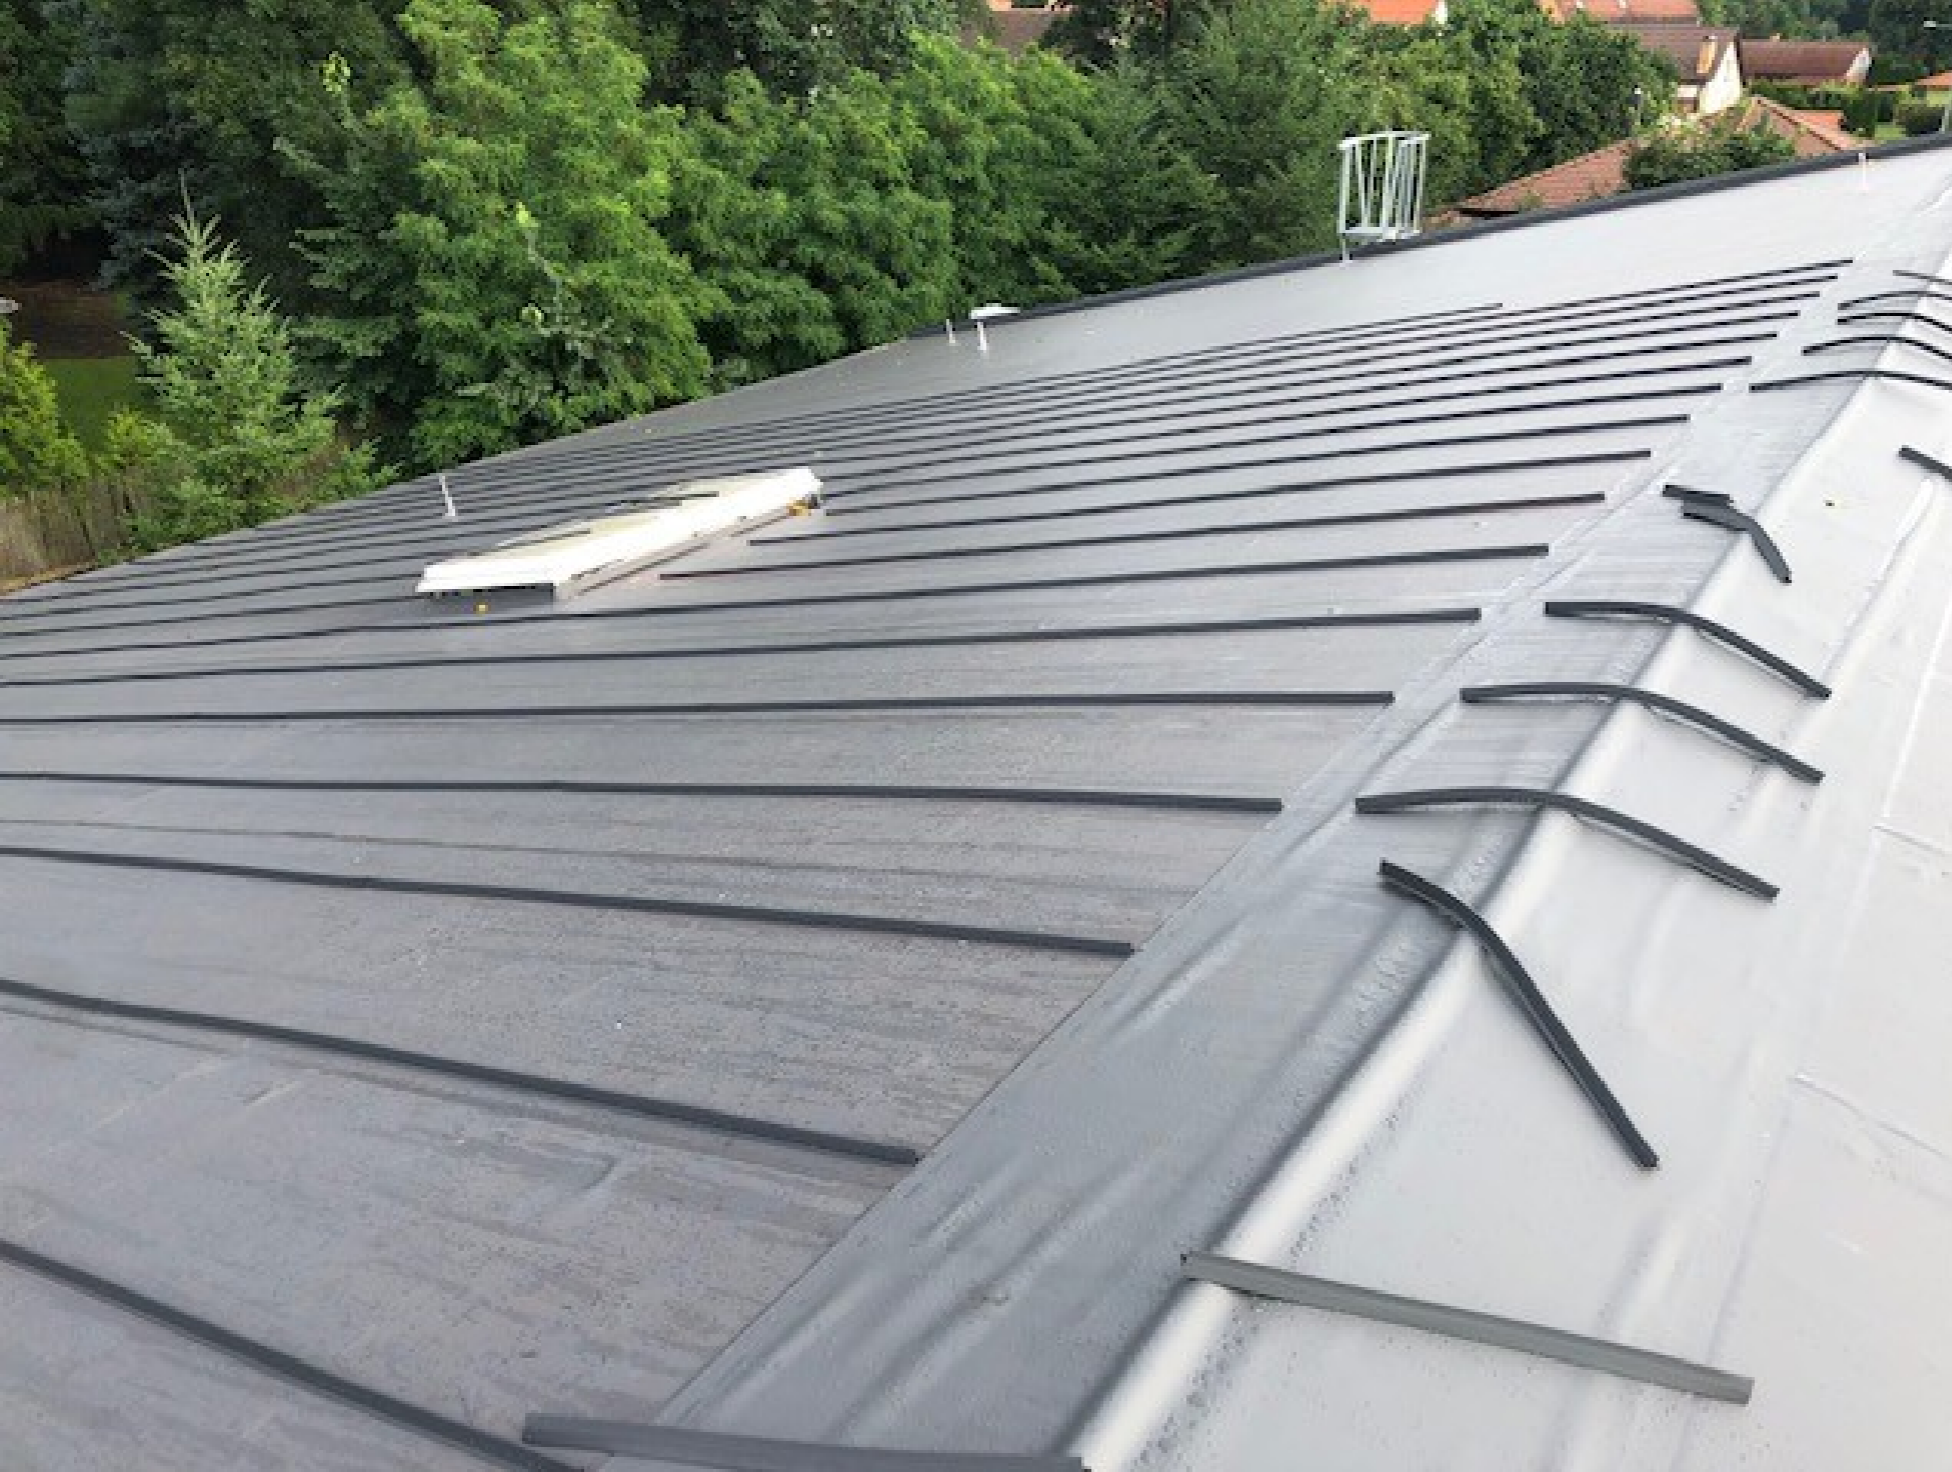
Opracování v místě
hřebenu.

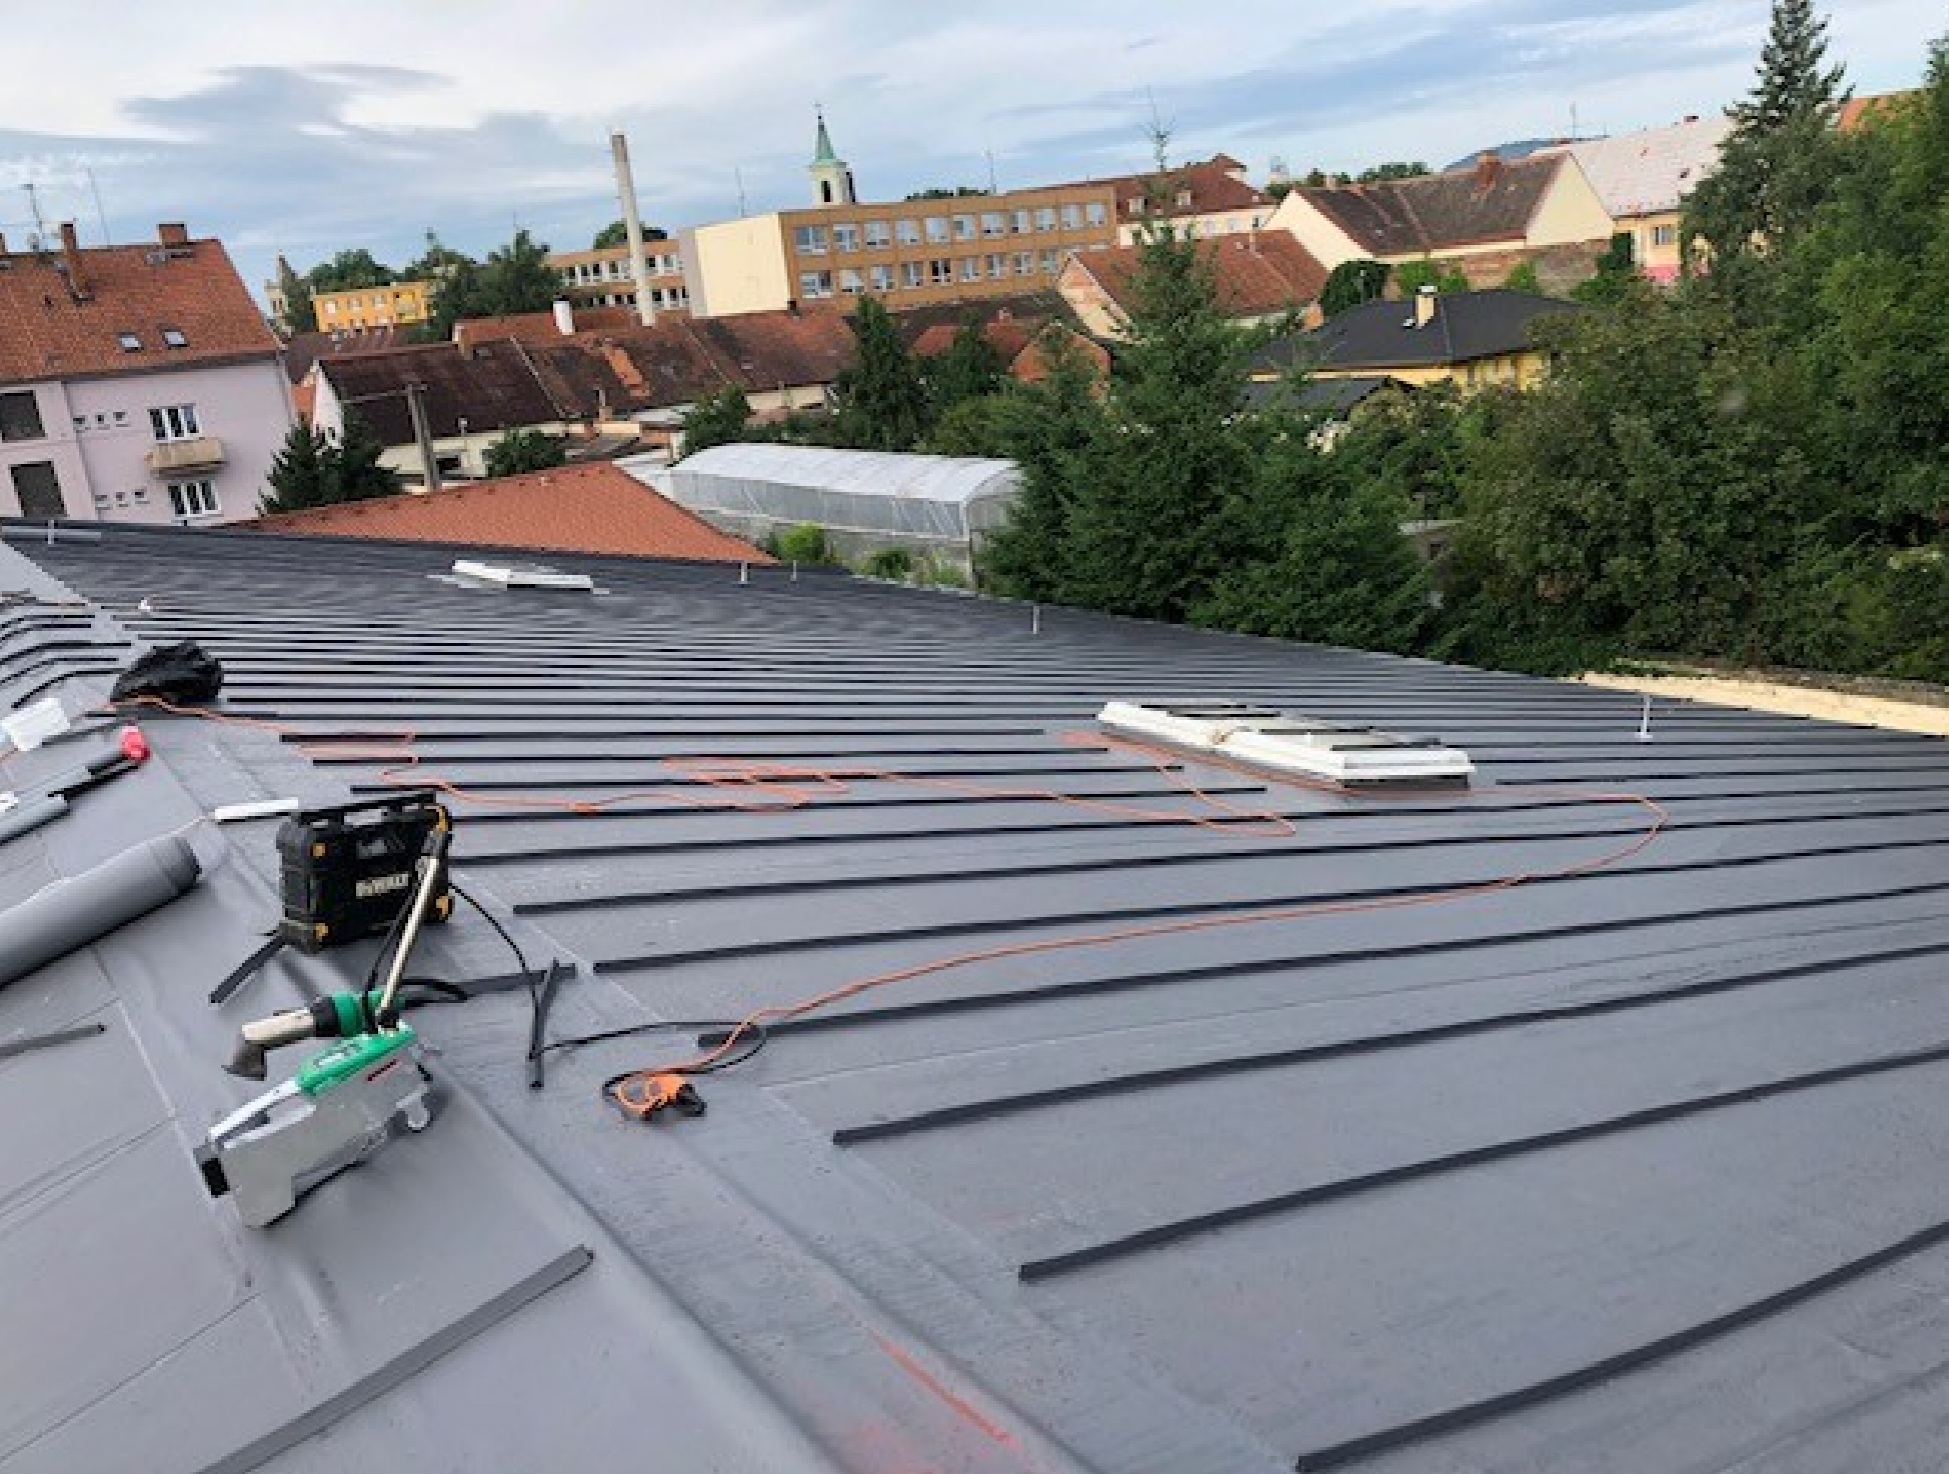
Realizace falešných falců alkordesing. Na střeše bylo několik kilometrů falců. RF pro jednom dni ručního vaření vzdala a pořídila na automat nástavec pro vaření falců. Následně přibodováním vyrovnali falce a pak zavařili automatem.

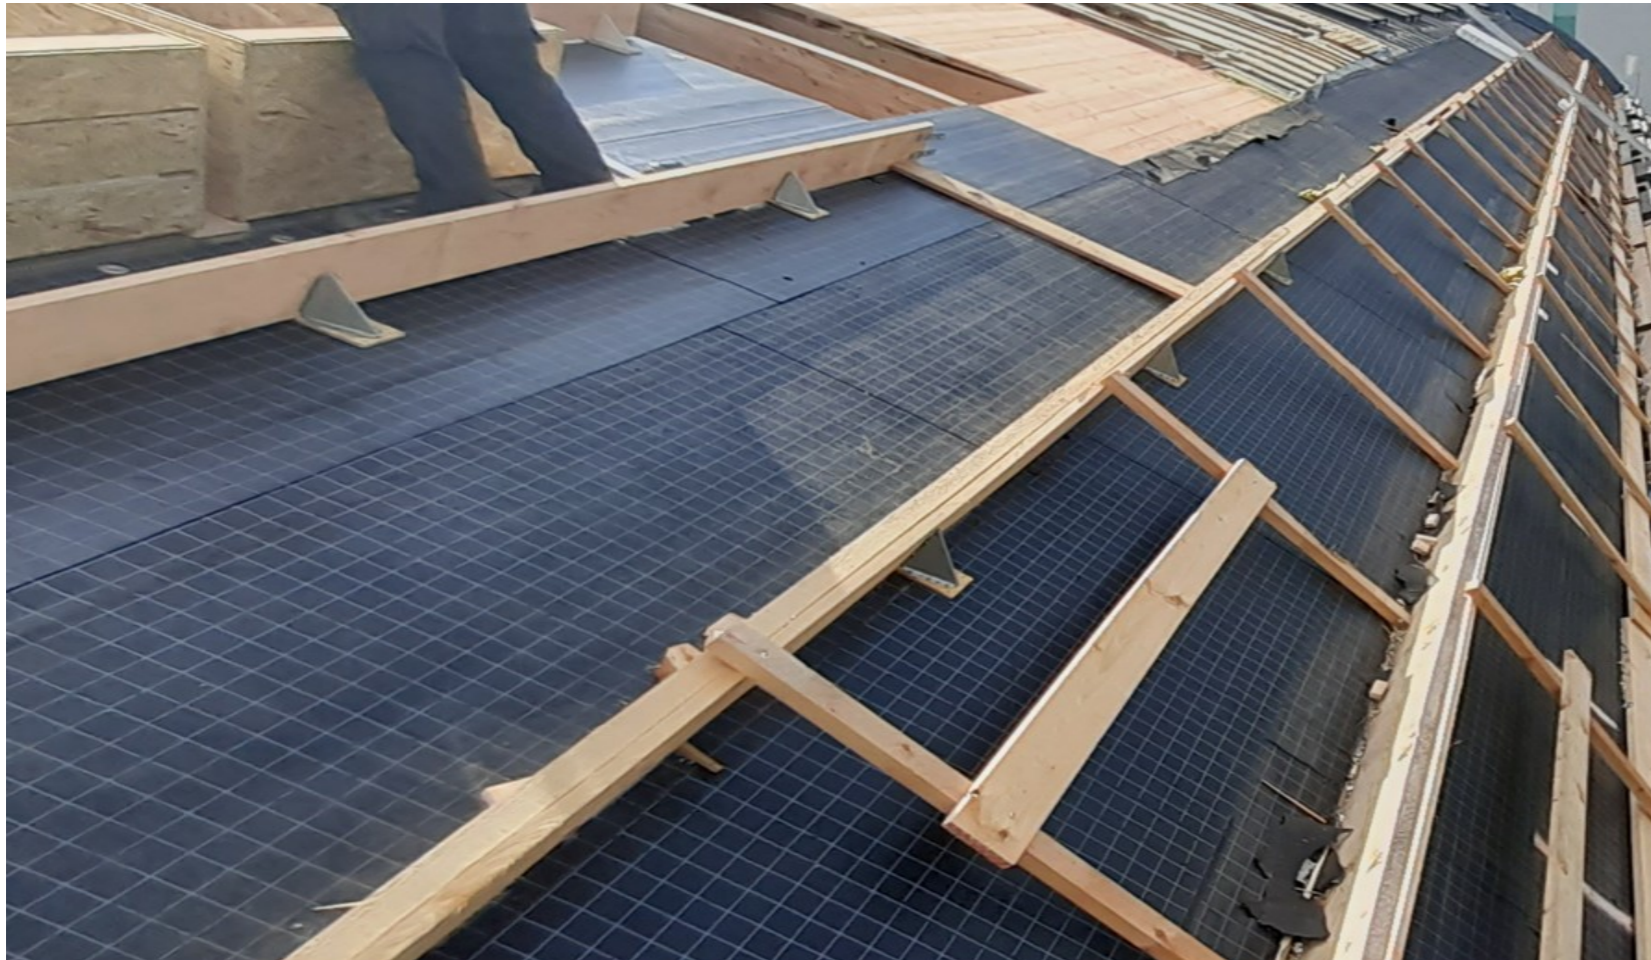
- Záchytný systém tepelné izolace pomocí ocelových vinglů a dřevěných trámků mezi které se vloží desky z minerálních vláken, jednoduché řešení, pouze vložené dřevo do skladby střechy s PVC hydroizolací může časem shnít.

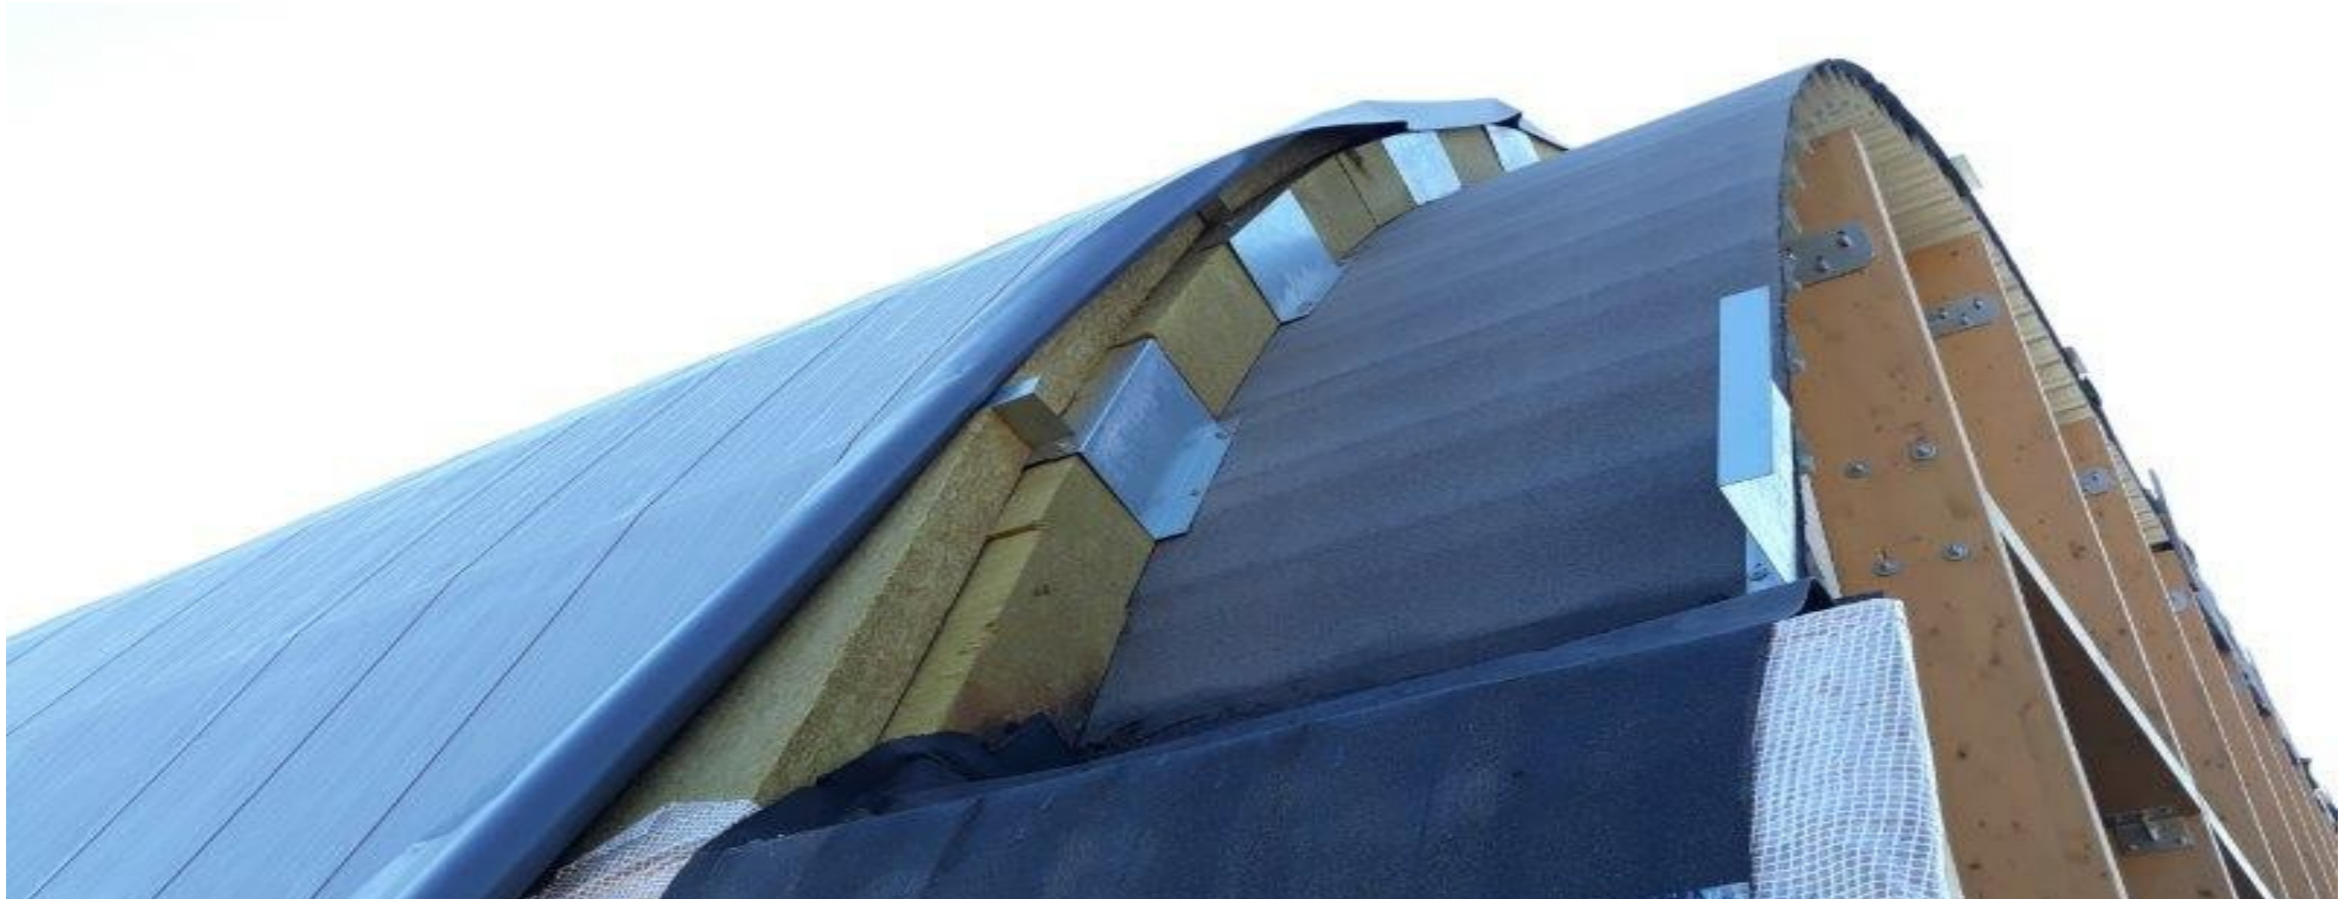
- Systémem zachycení tepelné izolace pomocí Z profilů. Z profily rozmístí přímo na rozměr desek. Tím že ale horní Z konzola vystupuje až na fólii, dochází k viditelnému segmentování oblouků.

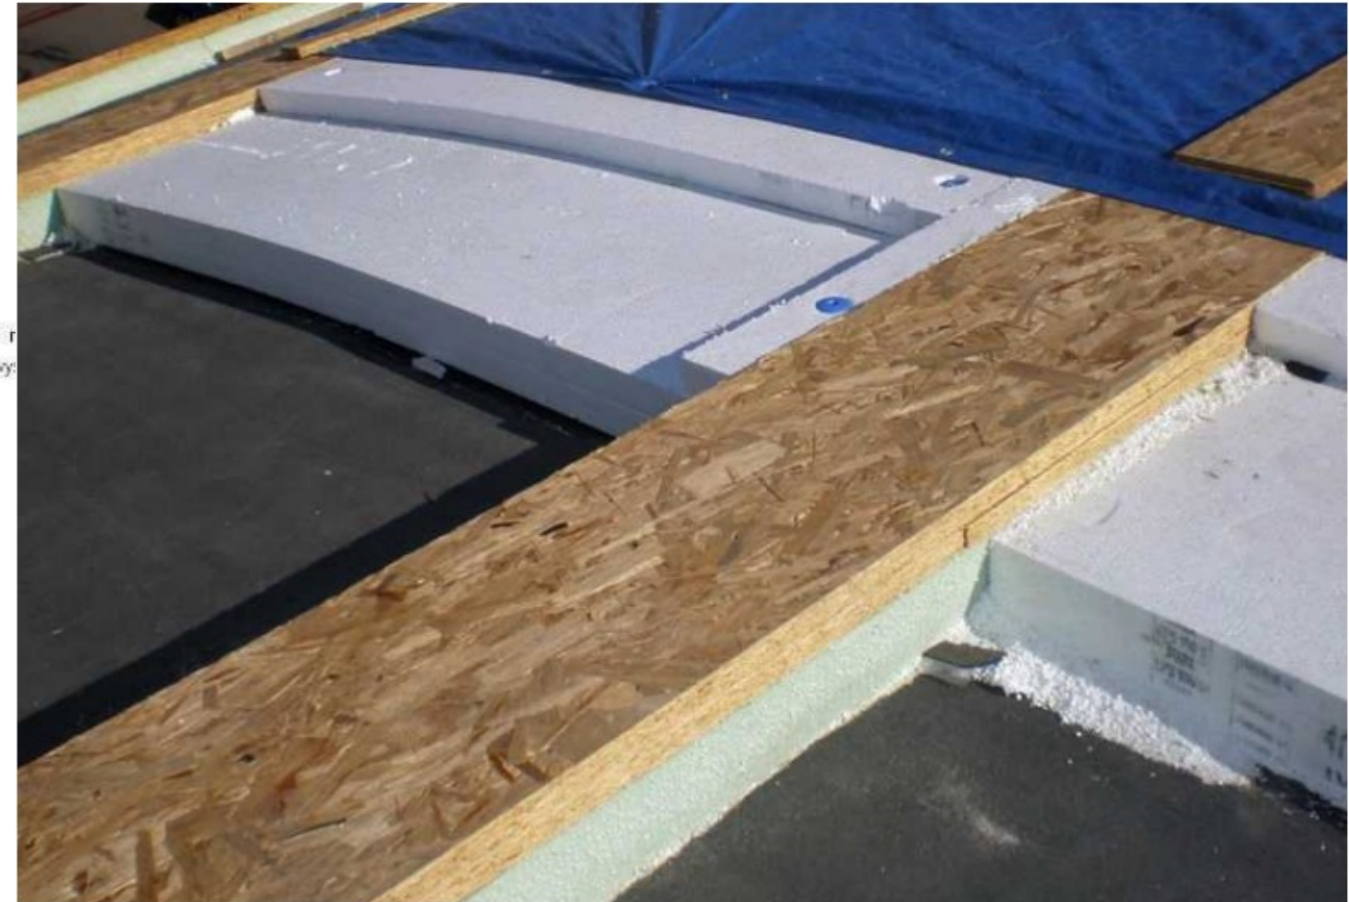
- Záchytný systém tvořený vložením tepelné izolace x XPS a 2 x OSB deska tl. 25 mm mechanicky kotvené do podkladní konstrukce, jednoduché řešení opět se zabudovaným dřevem v kombinaci s PVC fólií
