ATELIER
DEK

UKÁŽKA REKONŠTRUKCIÍ STAVIEB V
PRAXI

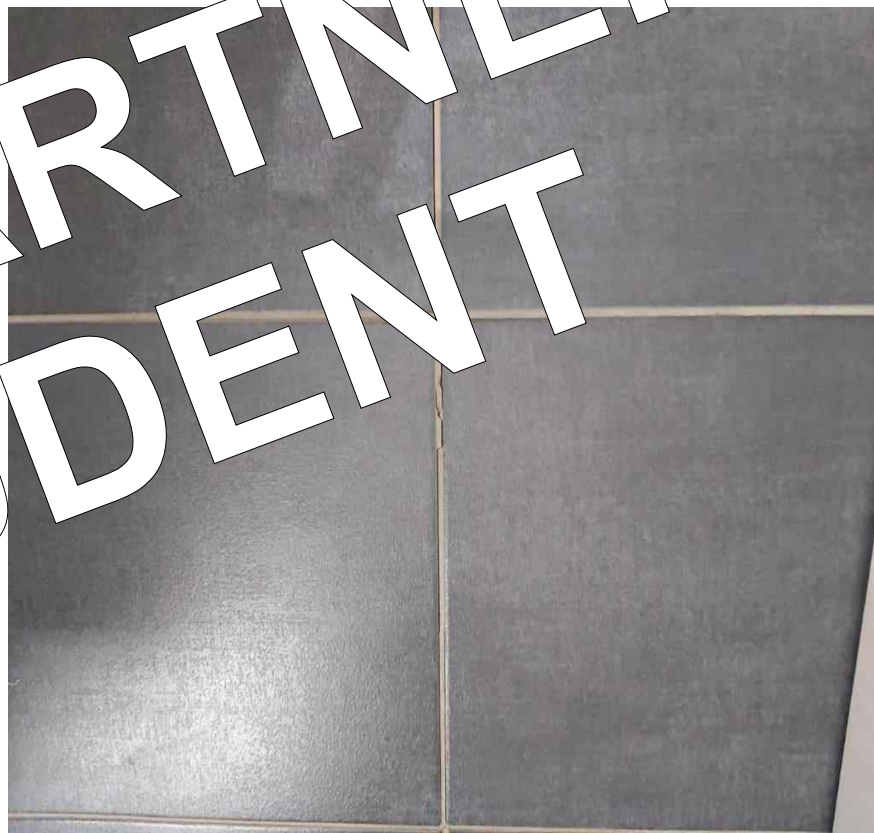
Prejav problémov

- zdanlivá maličkosť v podobe odlepanej dlažby na podlahe kúpeľne rodinného domu
- prvá odlepená dlažba po niekoľkých rokoch od realizácie
- zhotoviteľ dlažbu opravil pomocou lepidla a zaškárovania
- hneď na ďalší deň sa odlepenie dlažby zopakovalo

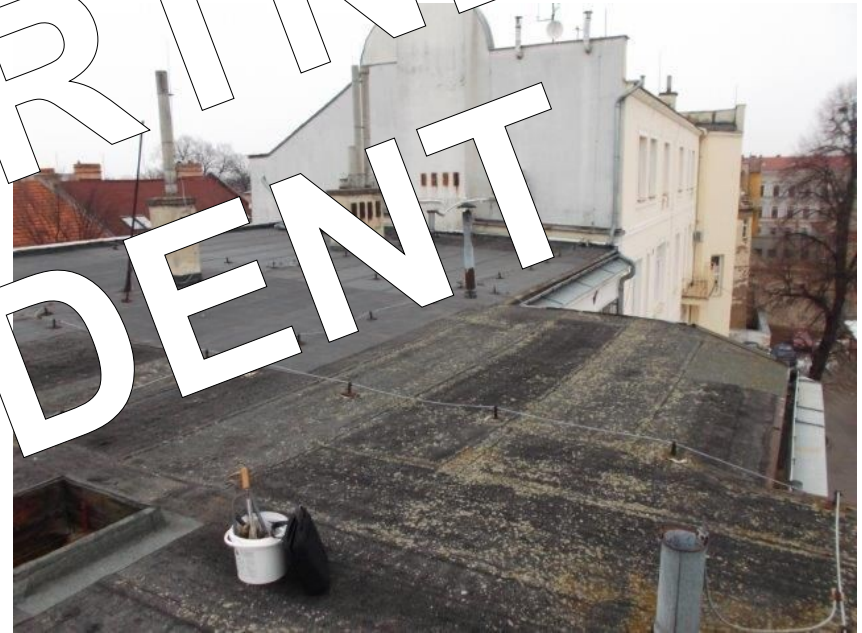
Úvod do problematiky

- bez väčších problémov strecha slúžila približne 10 rokov
- lokálne zatekanie - prar
- výsledok efektu nemalo veľký
- o strechu začalo zatekať aj na iných miestach
- investor sa rozhodol pre komplexnú opravu
- vyriešiť problém s prehrievaním v lete a tepelné straty v zime

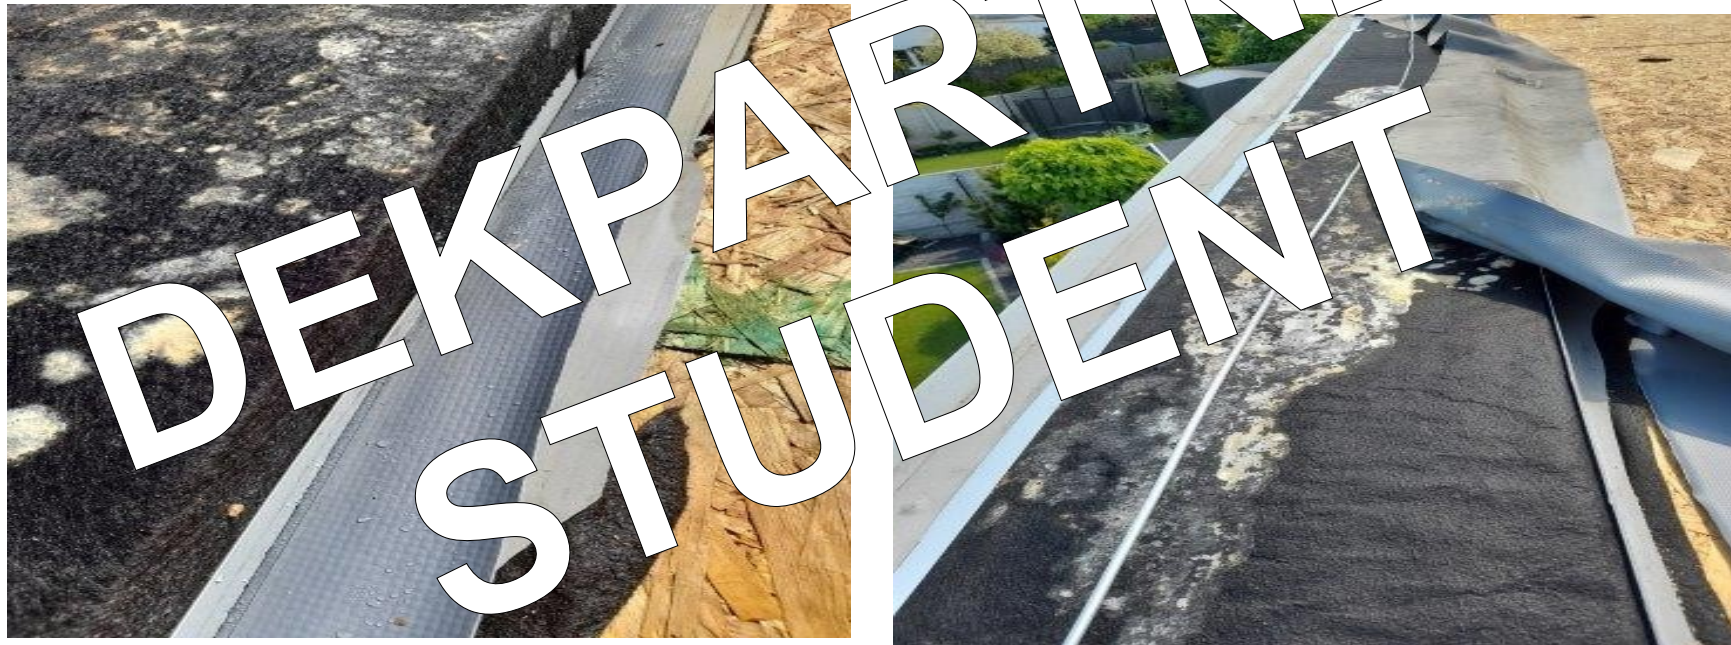
Realizovaná skladba strešnej konštrukcie (po 1. oprave, 2020)

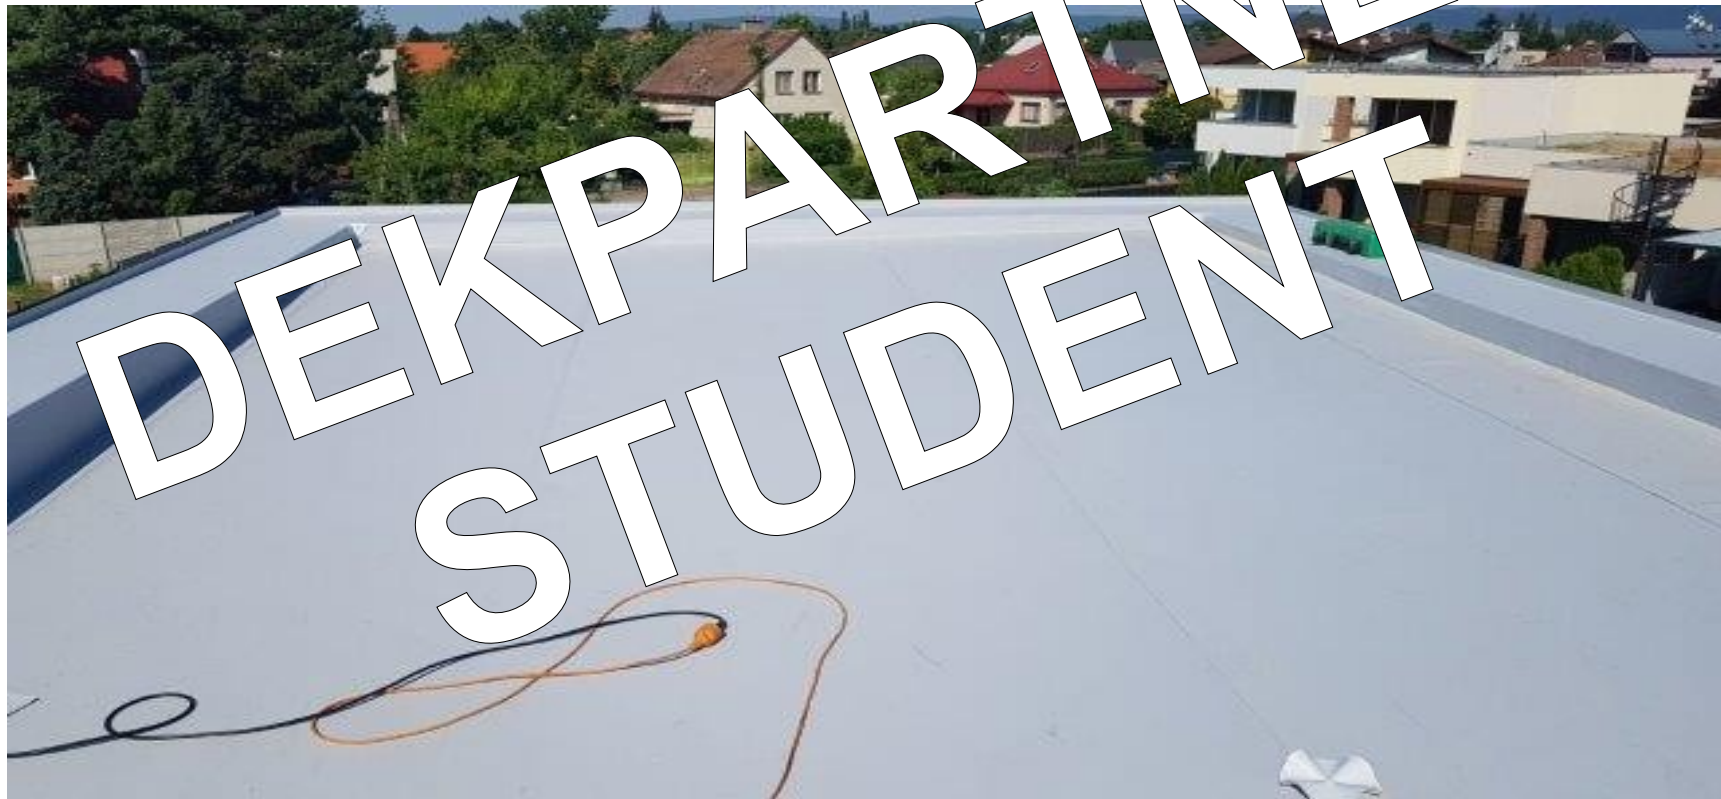
Realizovaná skladba strešnej konštrukcie (po 2. oprave, 2021)
