Ochrana staveb před nežádoucím působením vody

Poučení z chyb

**JIP/522/99 HRADEC KRÁLOVÉ
 TŘEBEŠ – RD MACHKOVI**

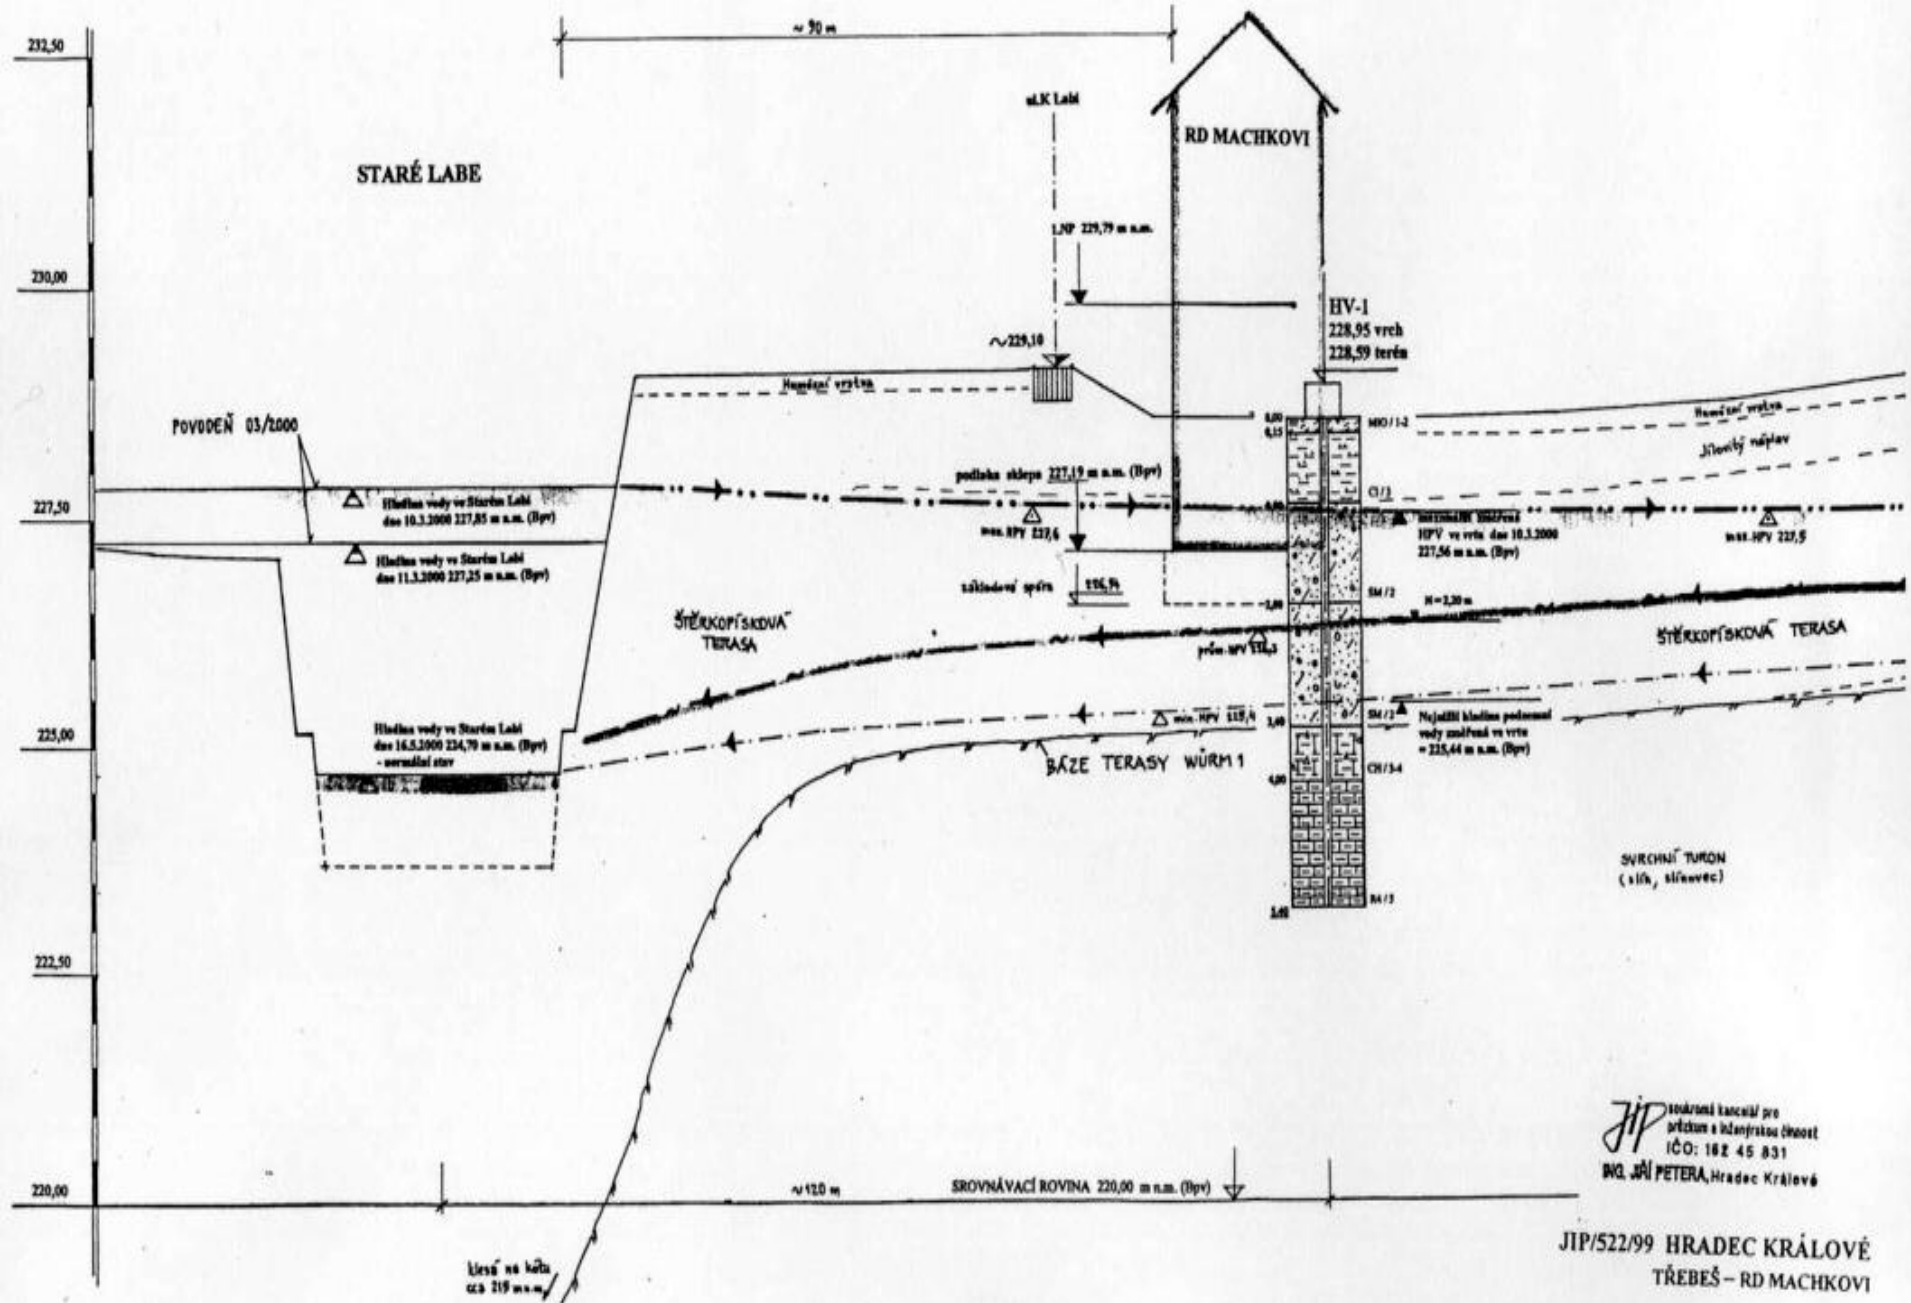
GEOLOGICKÝ PROFIL I – I'

- Chybný návrh objektu na okamžitý stav vody zjištěný při průzkumu.
- Statický účinek vztlaku vody na podlahy suterénu, proniknutí vody hydroizolací, která nebyla dimenzována na tlakovou vodu.
- Mělo se navrhovat na návrhovou hladinu = nejvyšší možná nebo dohodnutá úroveň vody na staveništi.

- statika: na vztlak vody vyztužená betonová deska zakotvená pod nosné stěny
- voda:
 - změna využití prostoru (sklad koksu nebo jablek 😊)
 - kontrolovatelný hydroizolační systém + vodorovná injektážní clona zdiva + vztlaku a tlaku vody odolná vnitřní dodatečná konstrukce

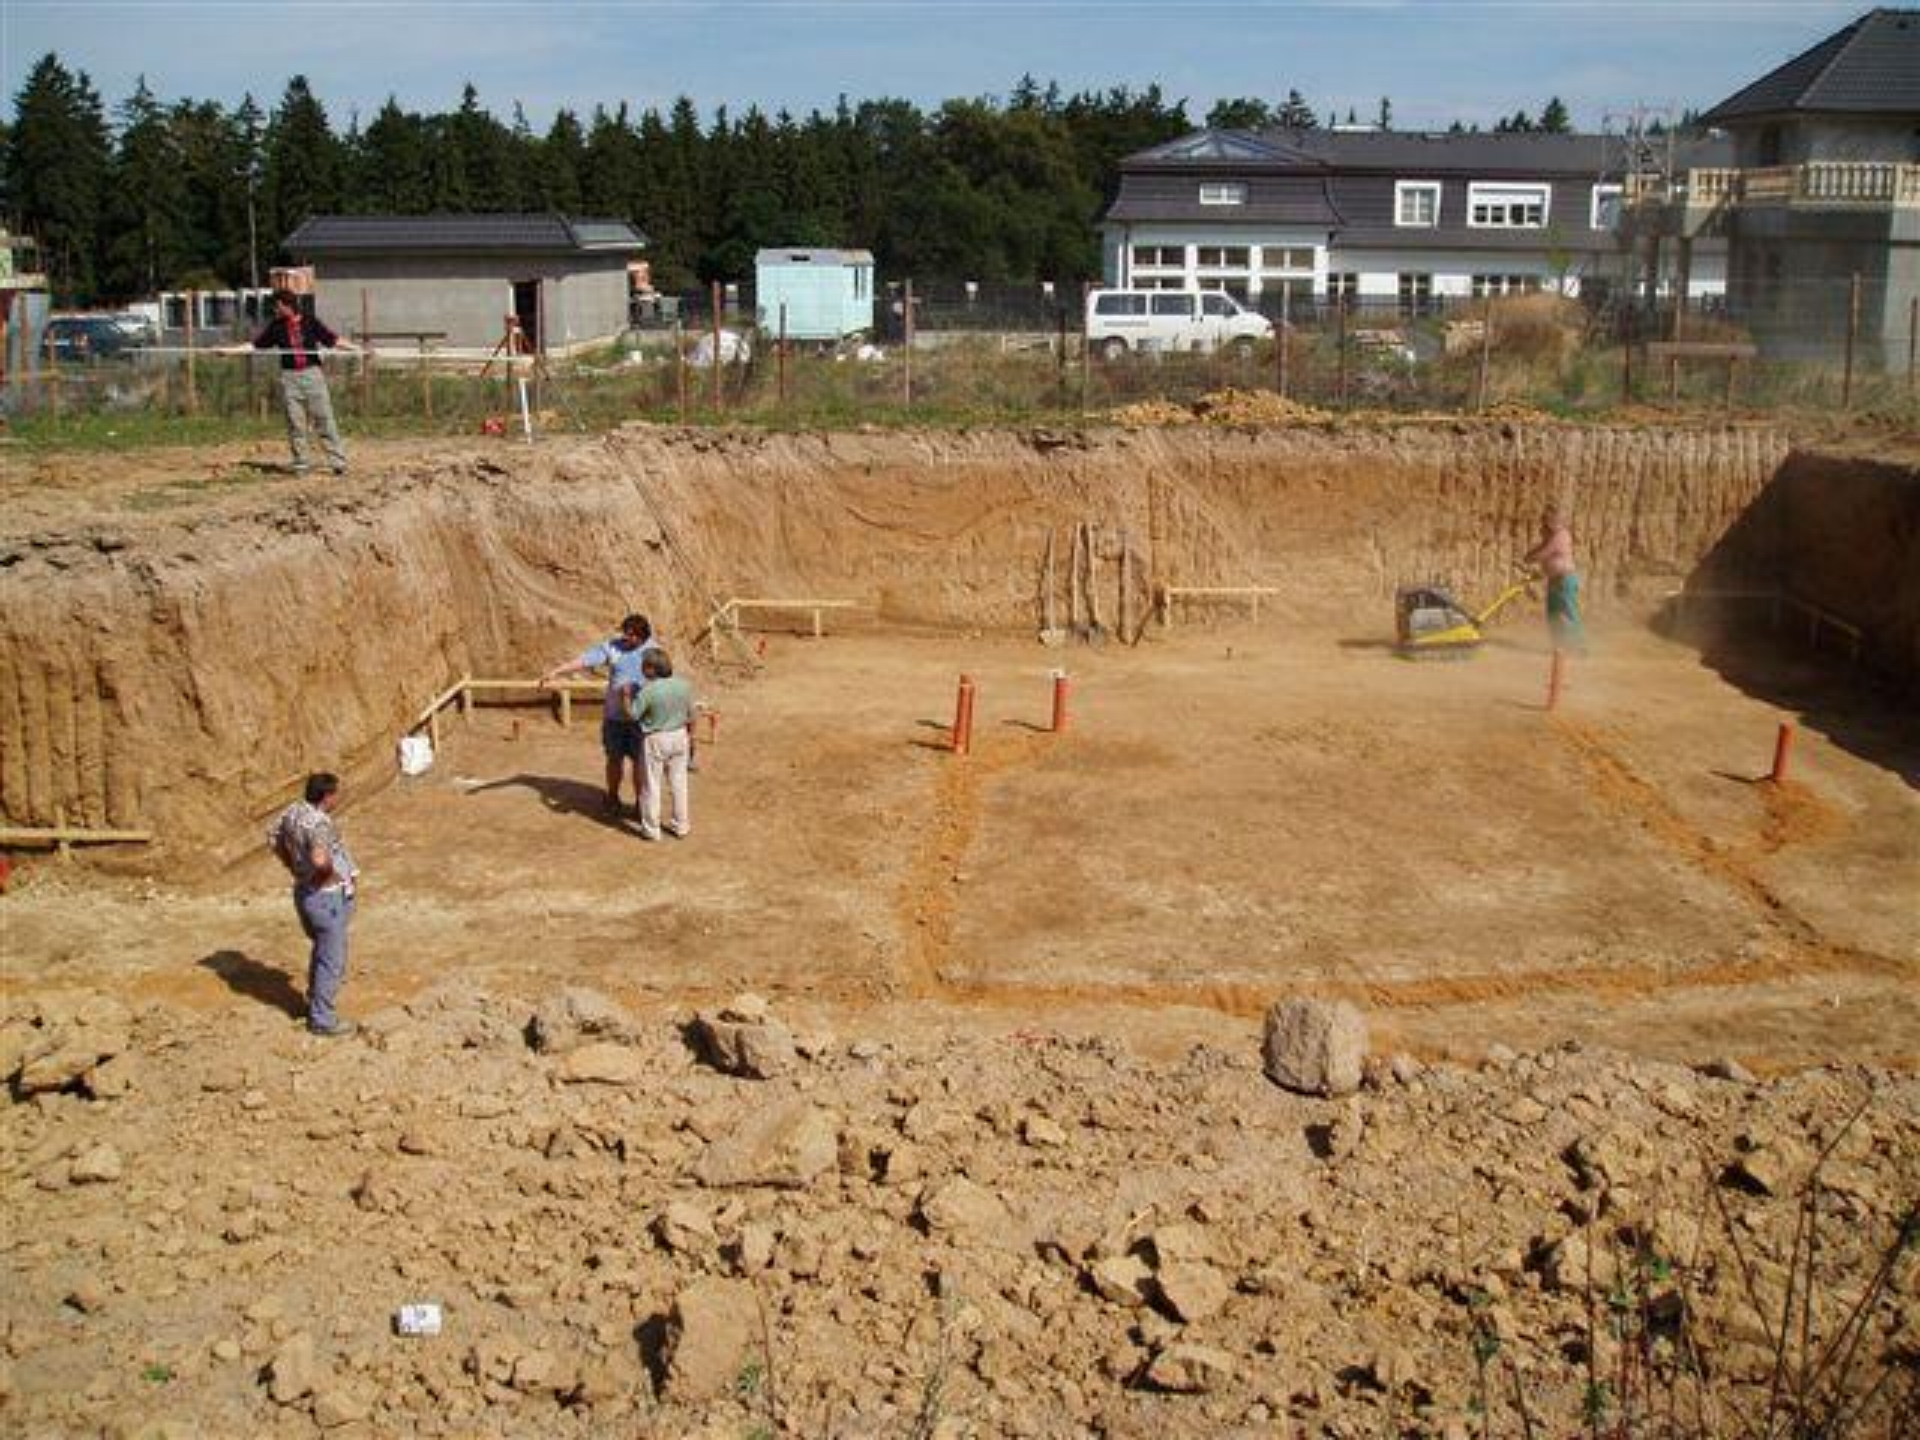
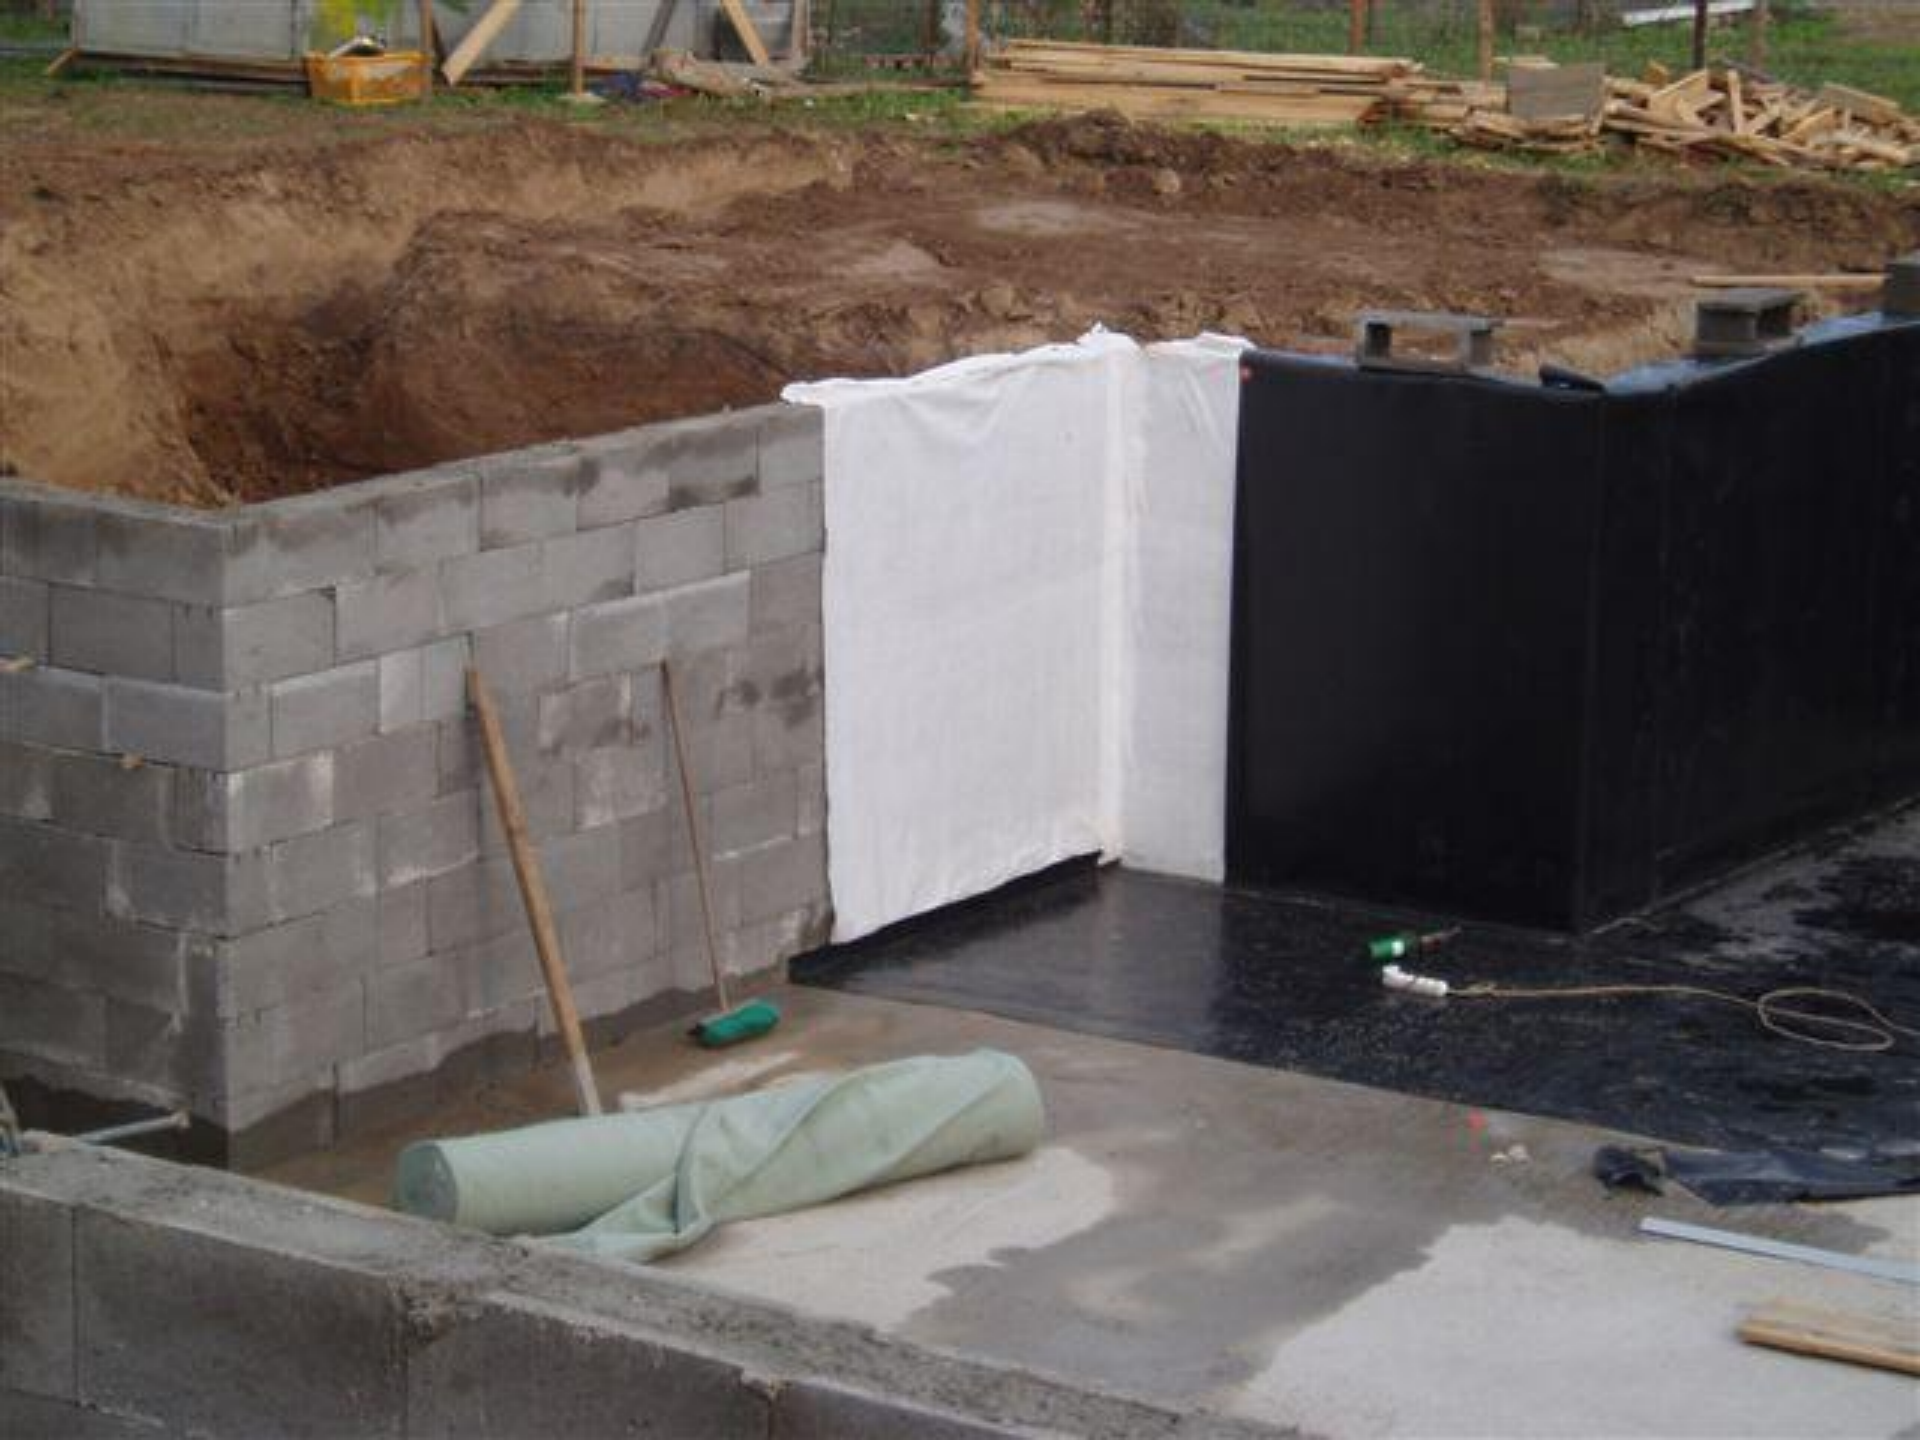
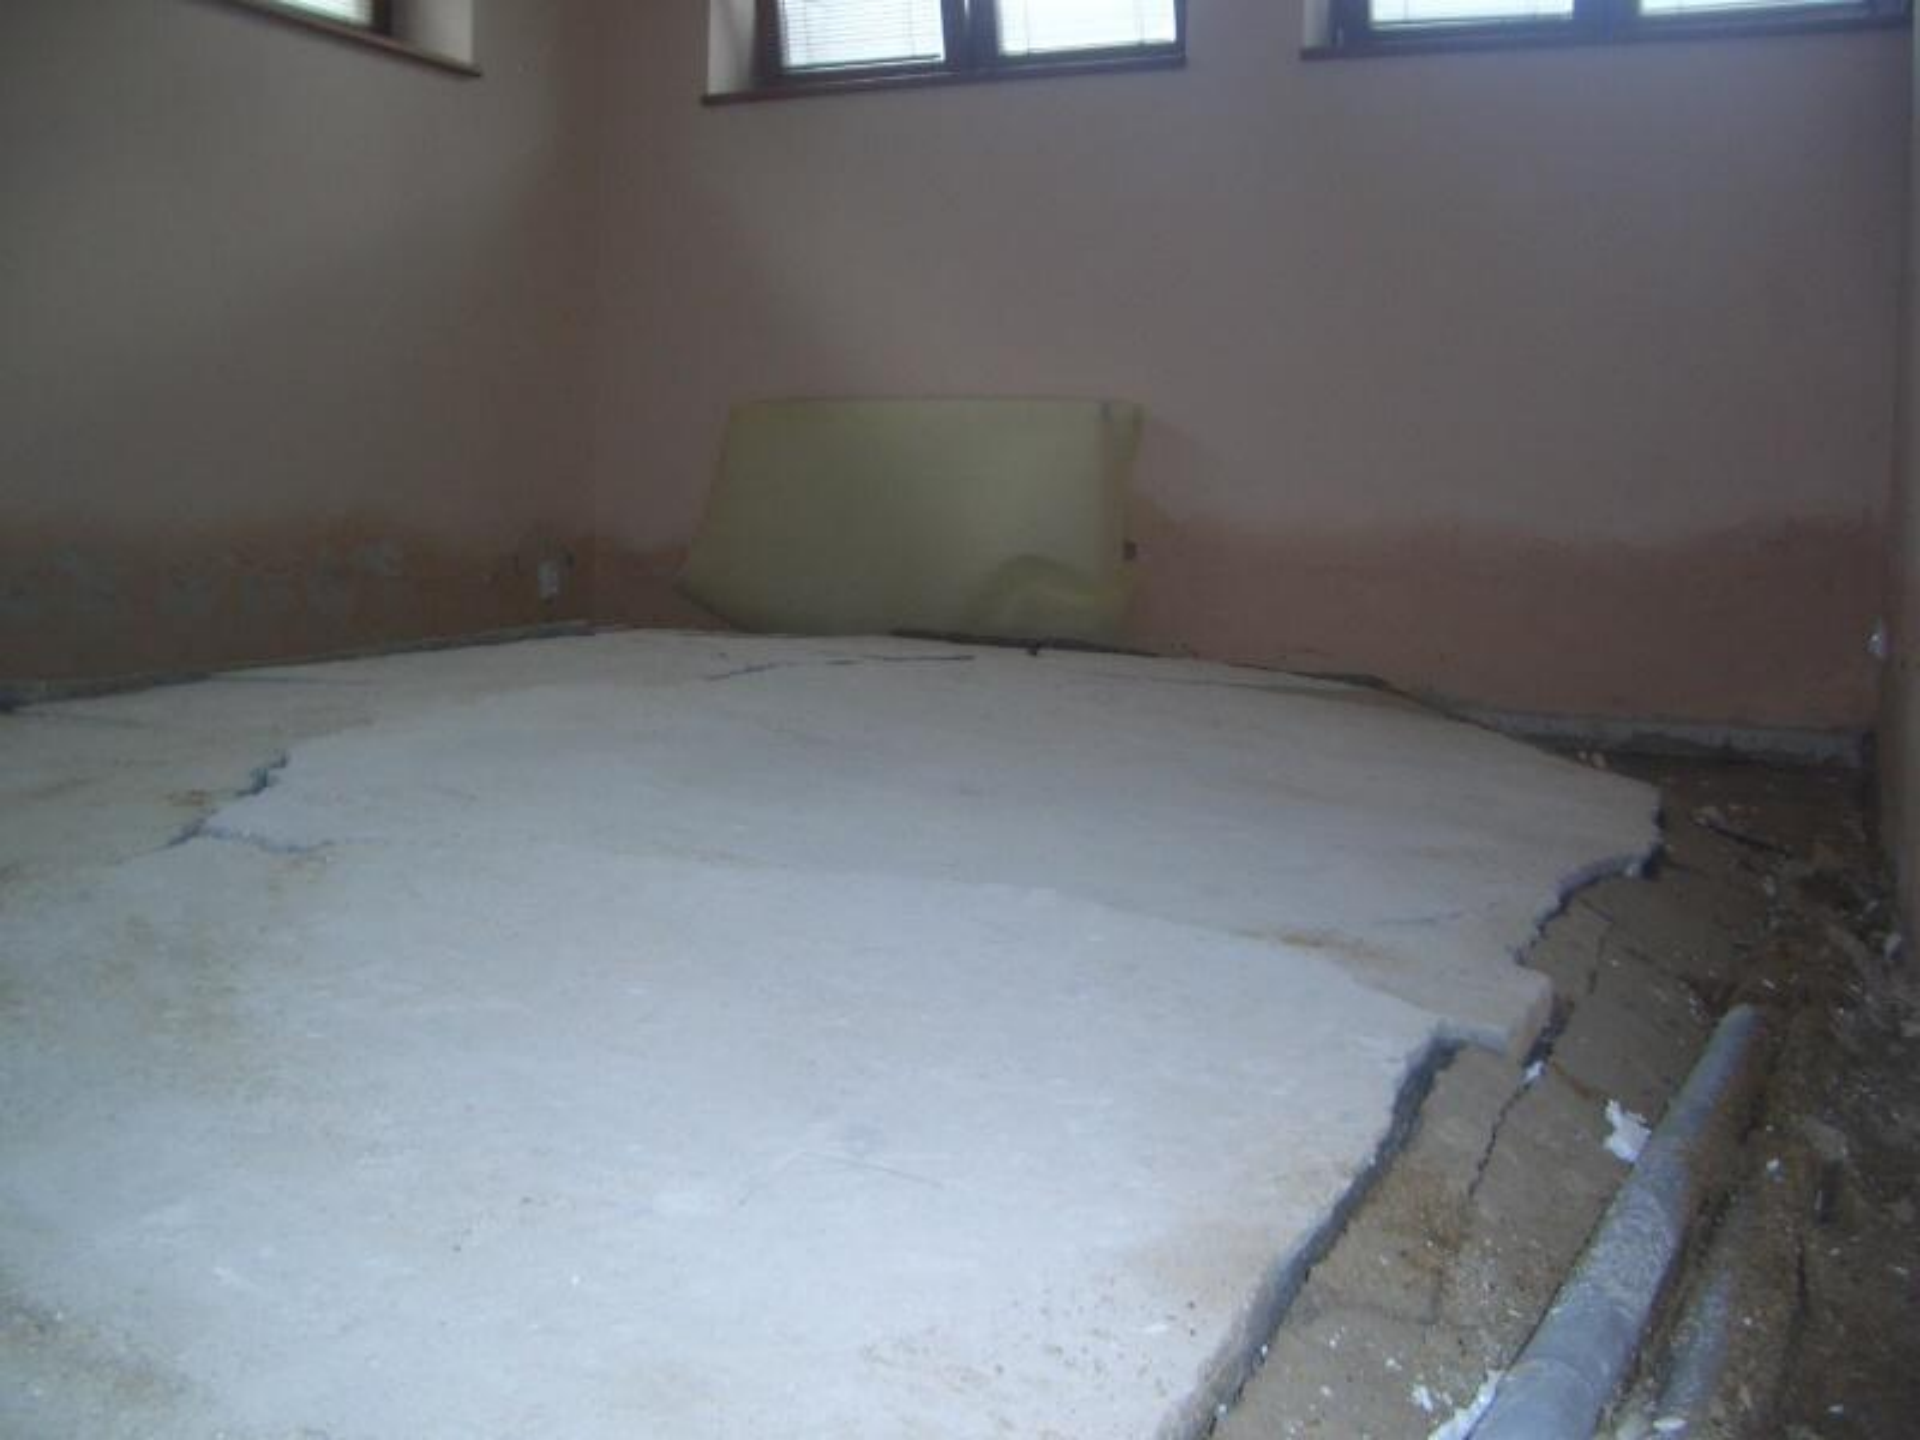
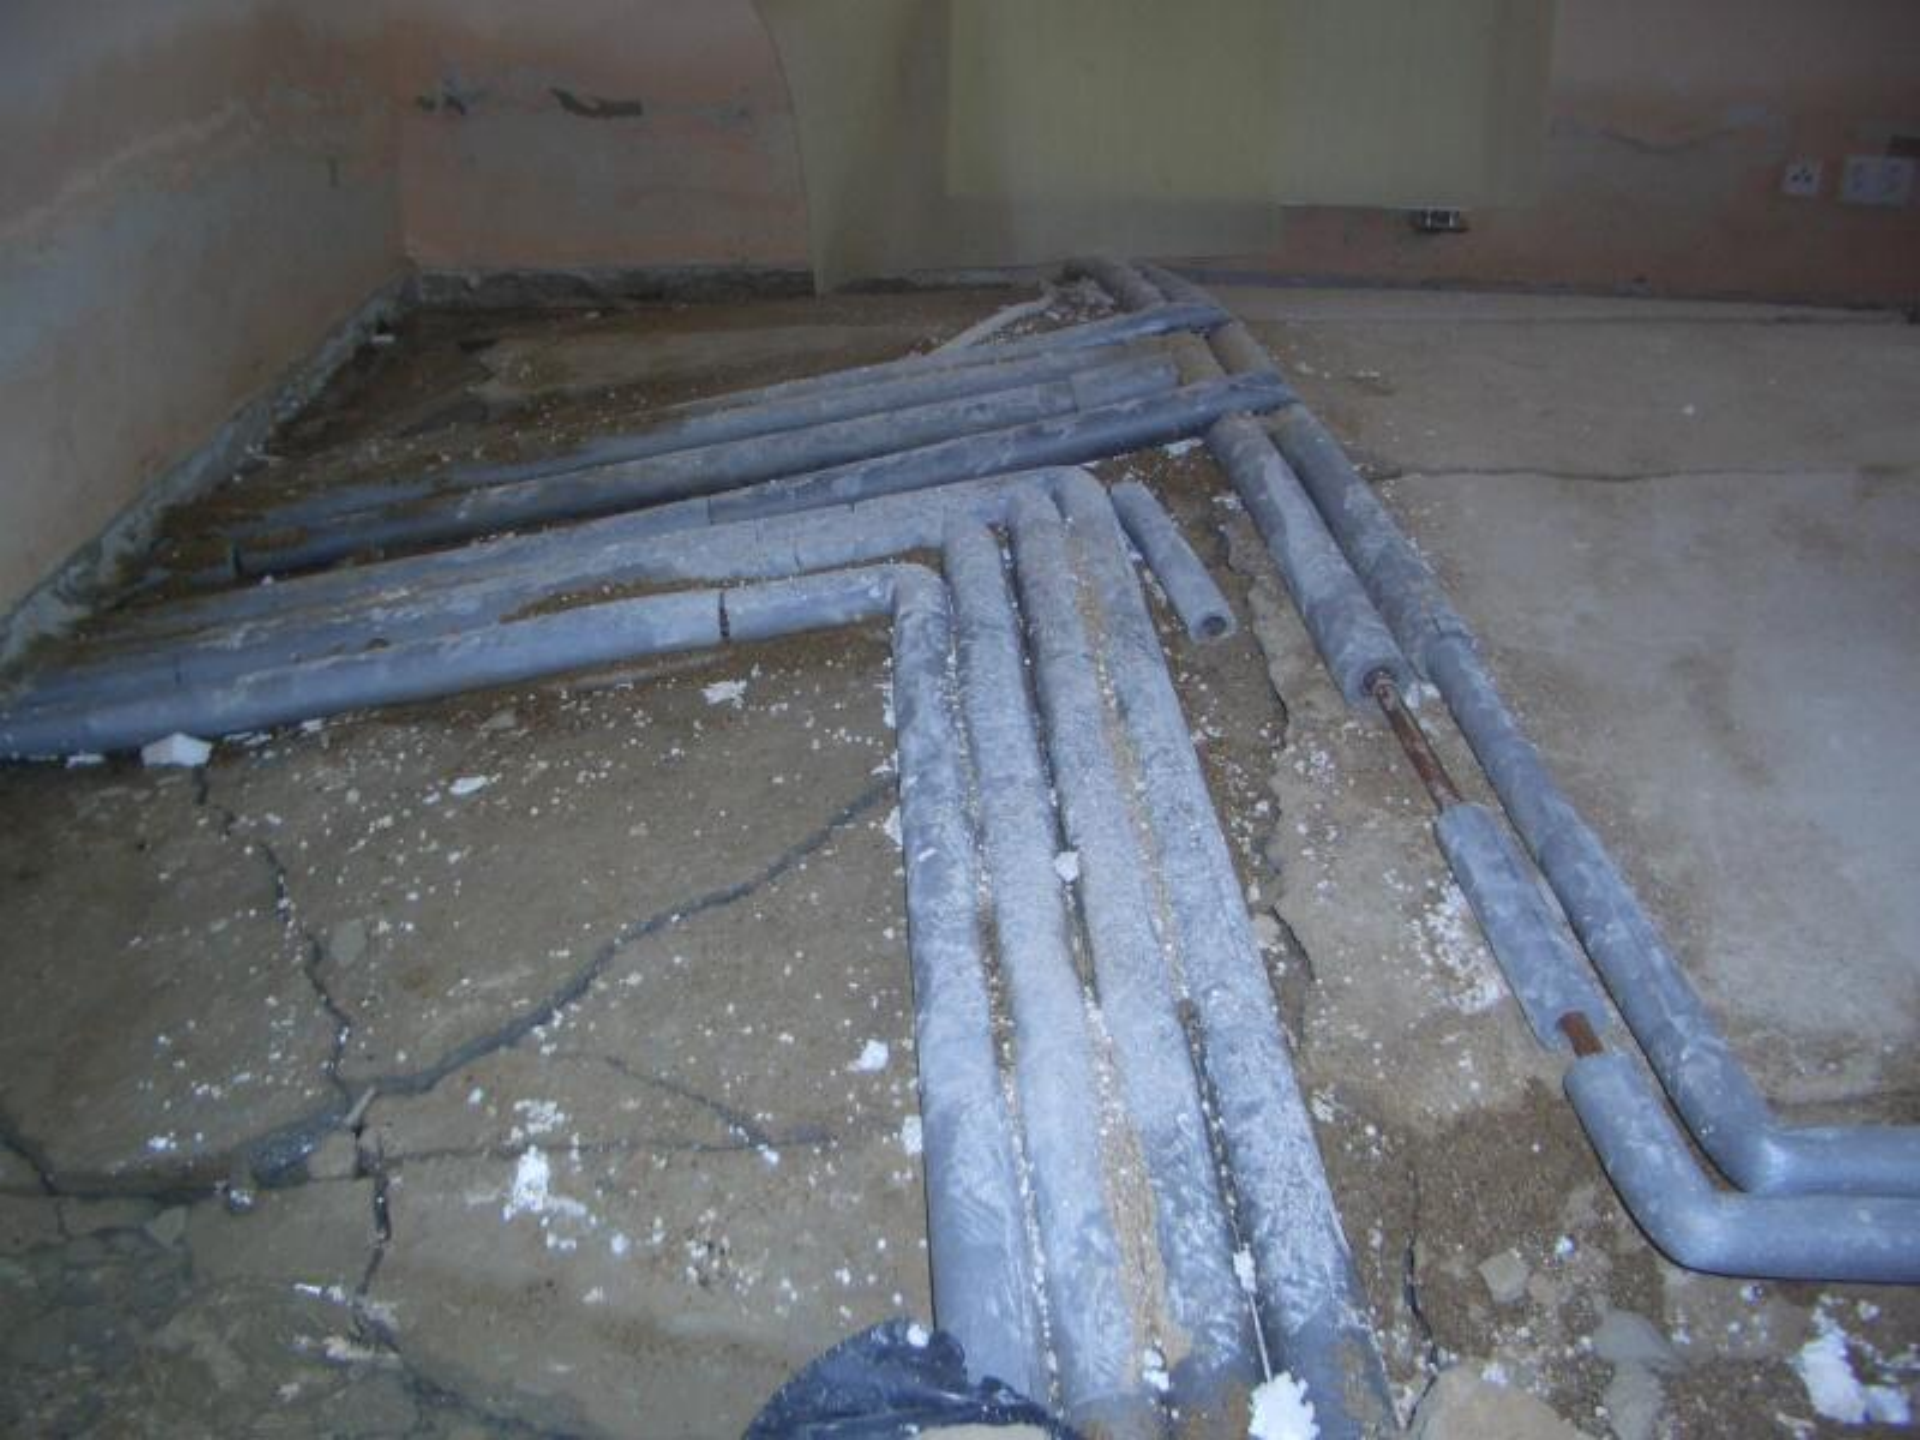
- Šílená představa, že se voda v místních geologických podmínkách bude vsakovat rychlostí přítoku.
- Chybně odvodněná drenáž kolem objektu = rovnoměrné rychlé „napadení“ celého obvodu stavby.
- Drenáž propojená s vsakovacím objektem ... Uf?
- Hydroizolace nad deskou – má se co zvednout.

- Úprava namáhání vodou
 - změnit likvidaci dešťové vody – v daném území legálně nemožné
- Změna konstrukčního principu a spolehlivosti
 - např. hydroizolace zevnitř + masivní bet. vana + injektáž obvodových stěn pod stropem
- Změna požadavků
 - zatížit hydroizolaci proti vztlaku – bet. deska kotvená pod stěny
 - zřídit odvodnění suterénu – žlábký, jímky, čerpadla
 - skladovat koks nebo jablka
