Ochrana staveb před nežádoucím působením vody

Poučení z chyb

**JIP/522/99 HRADEC KRÁLOVÉ
 TŘEBEŠ – RD MACHKOVI**

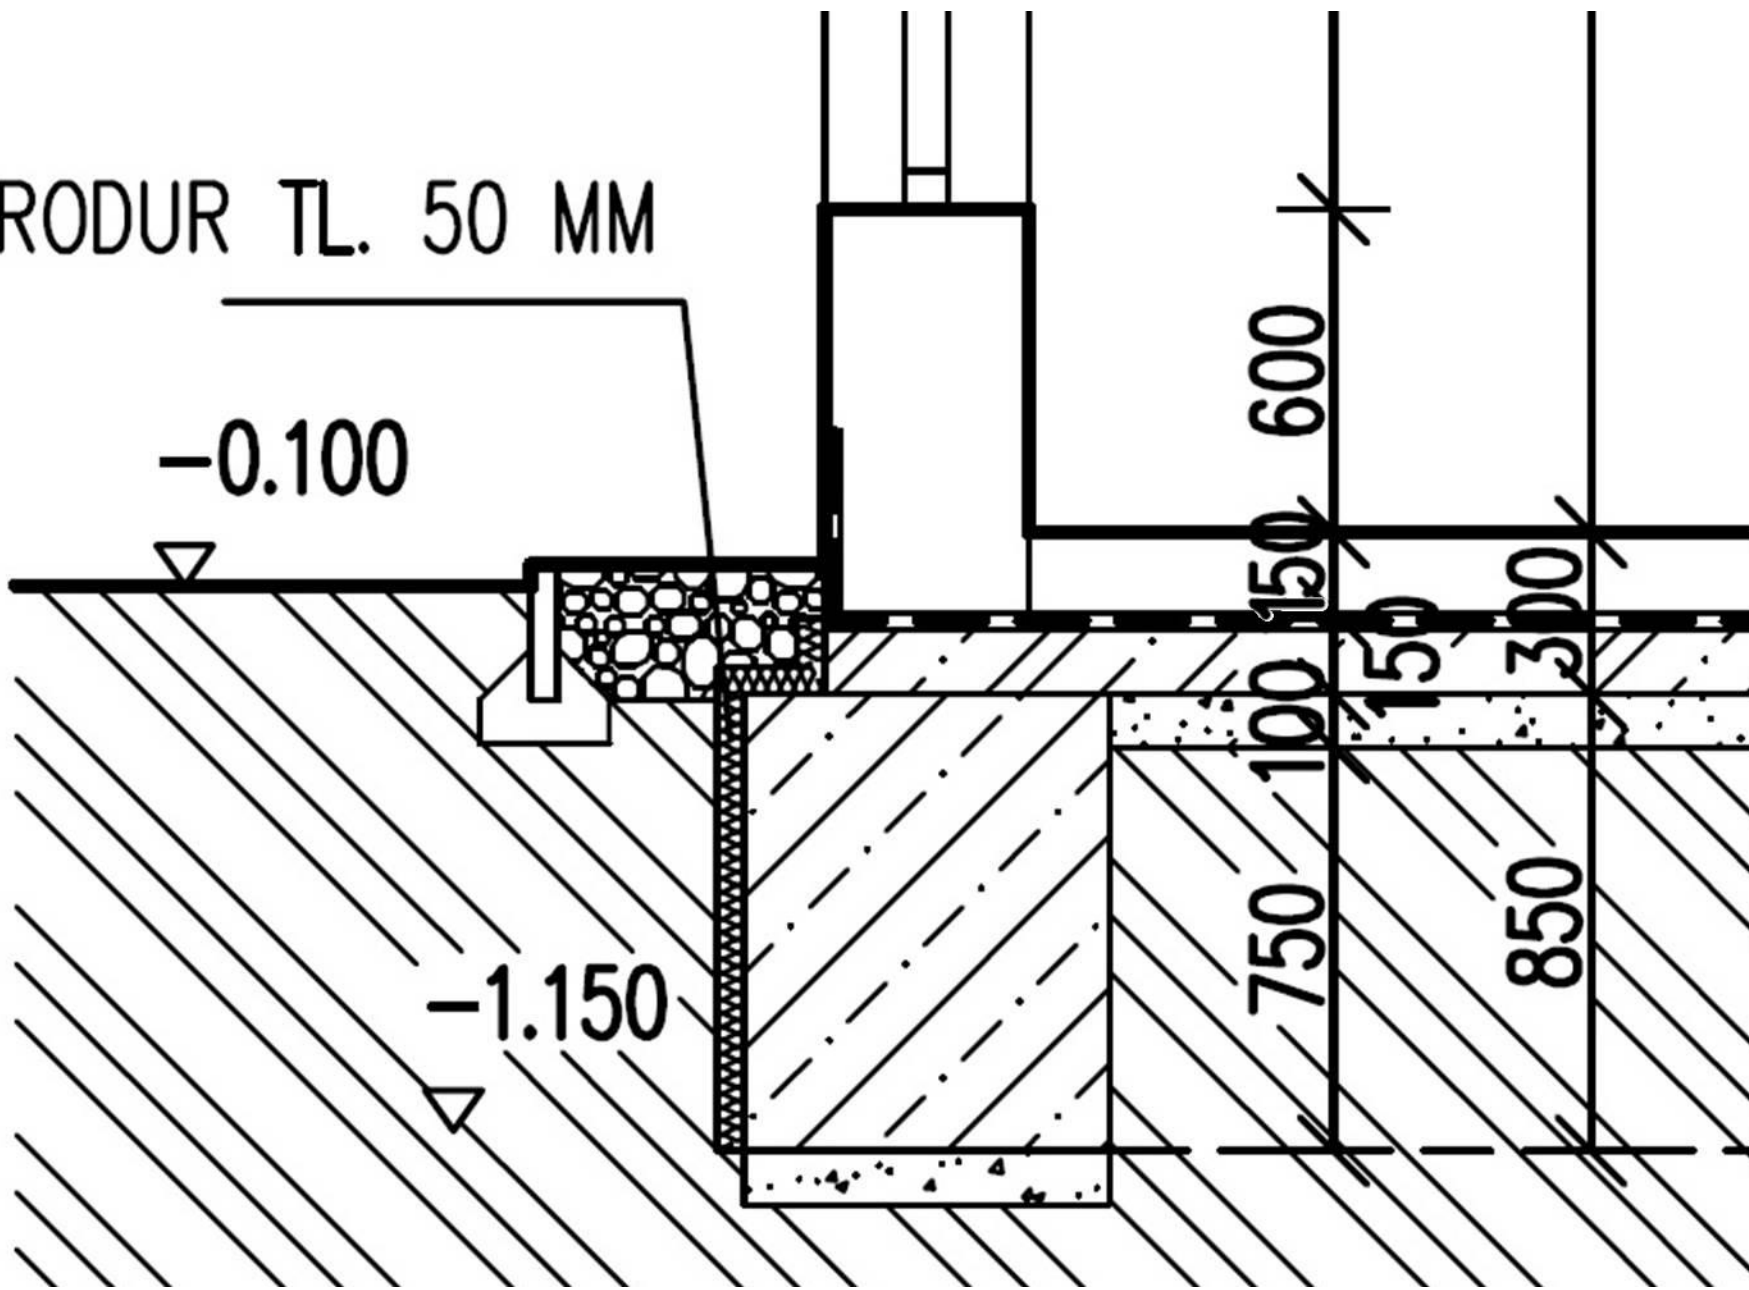
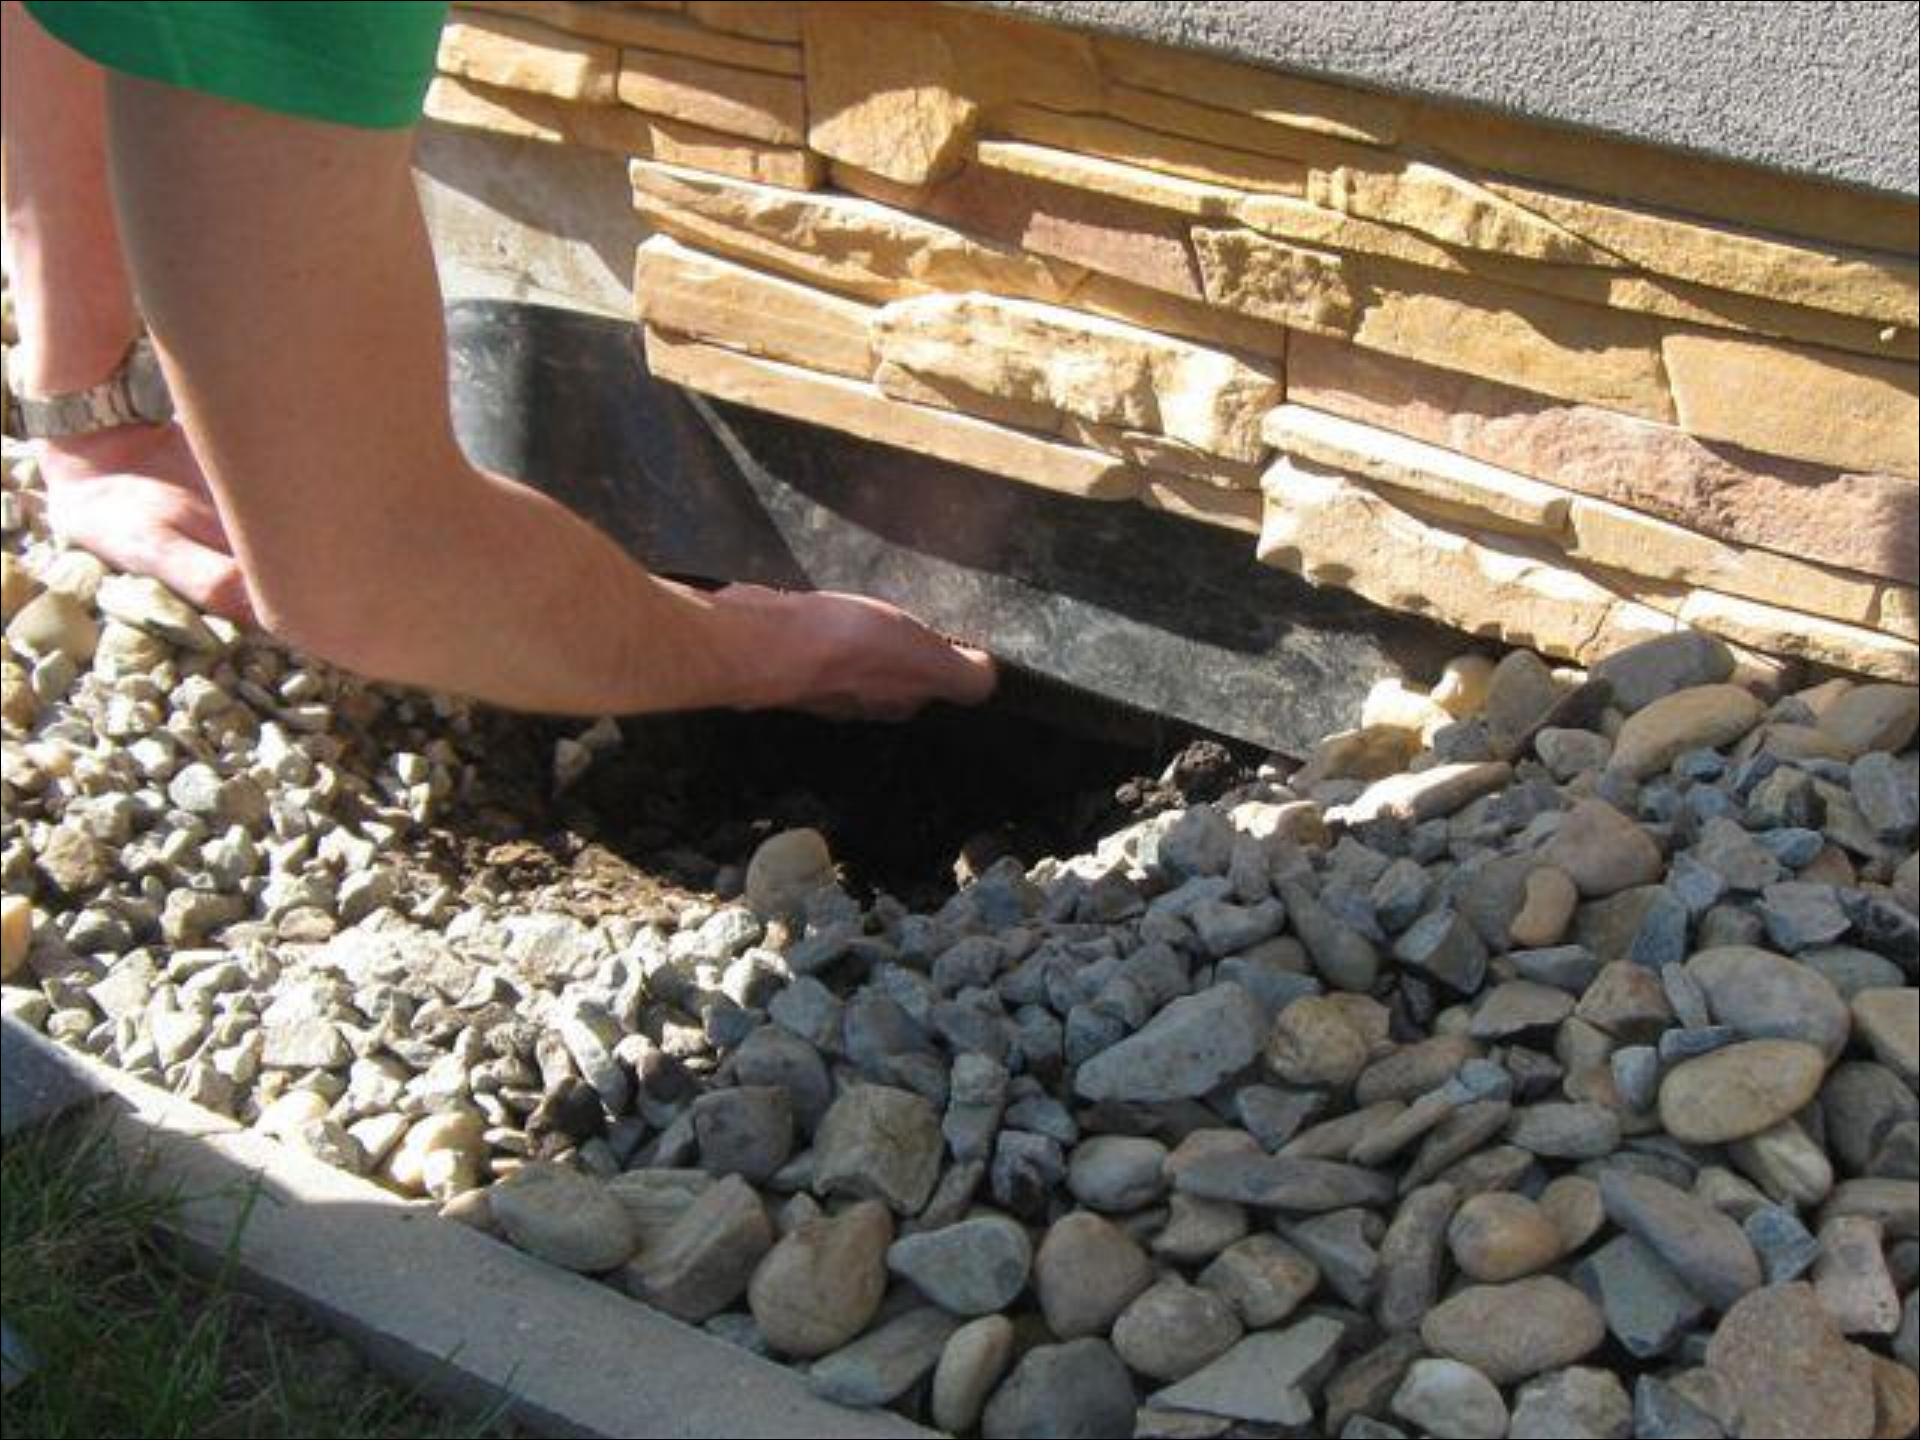
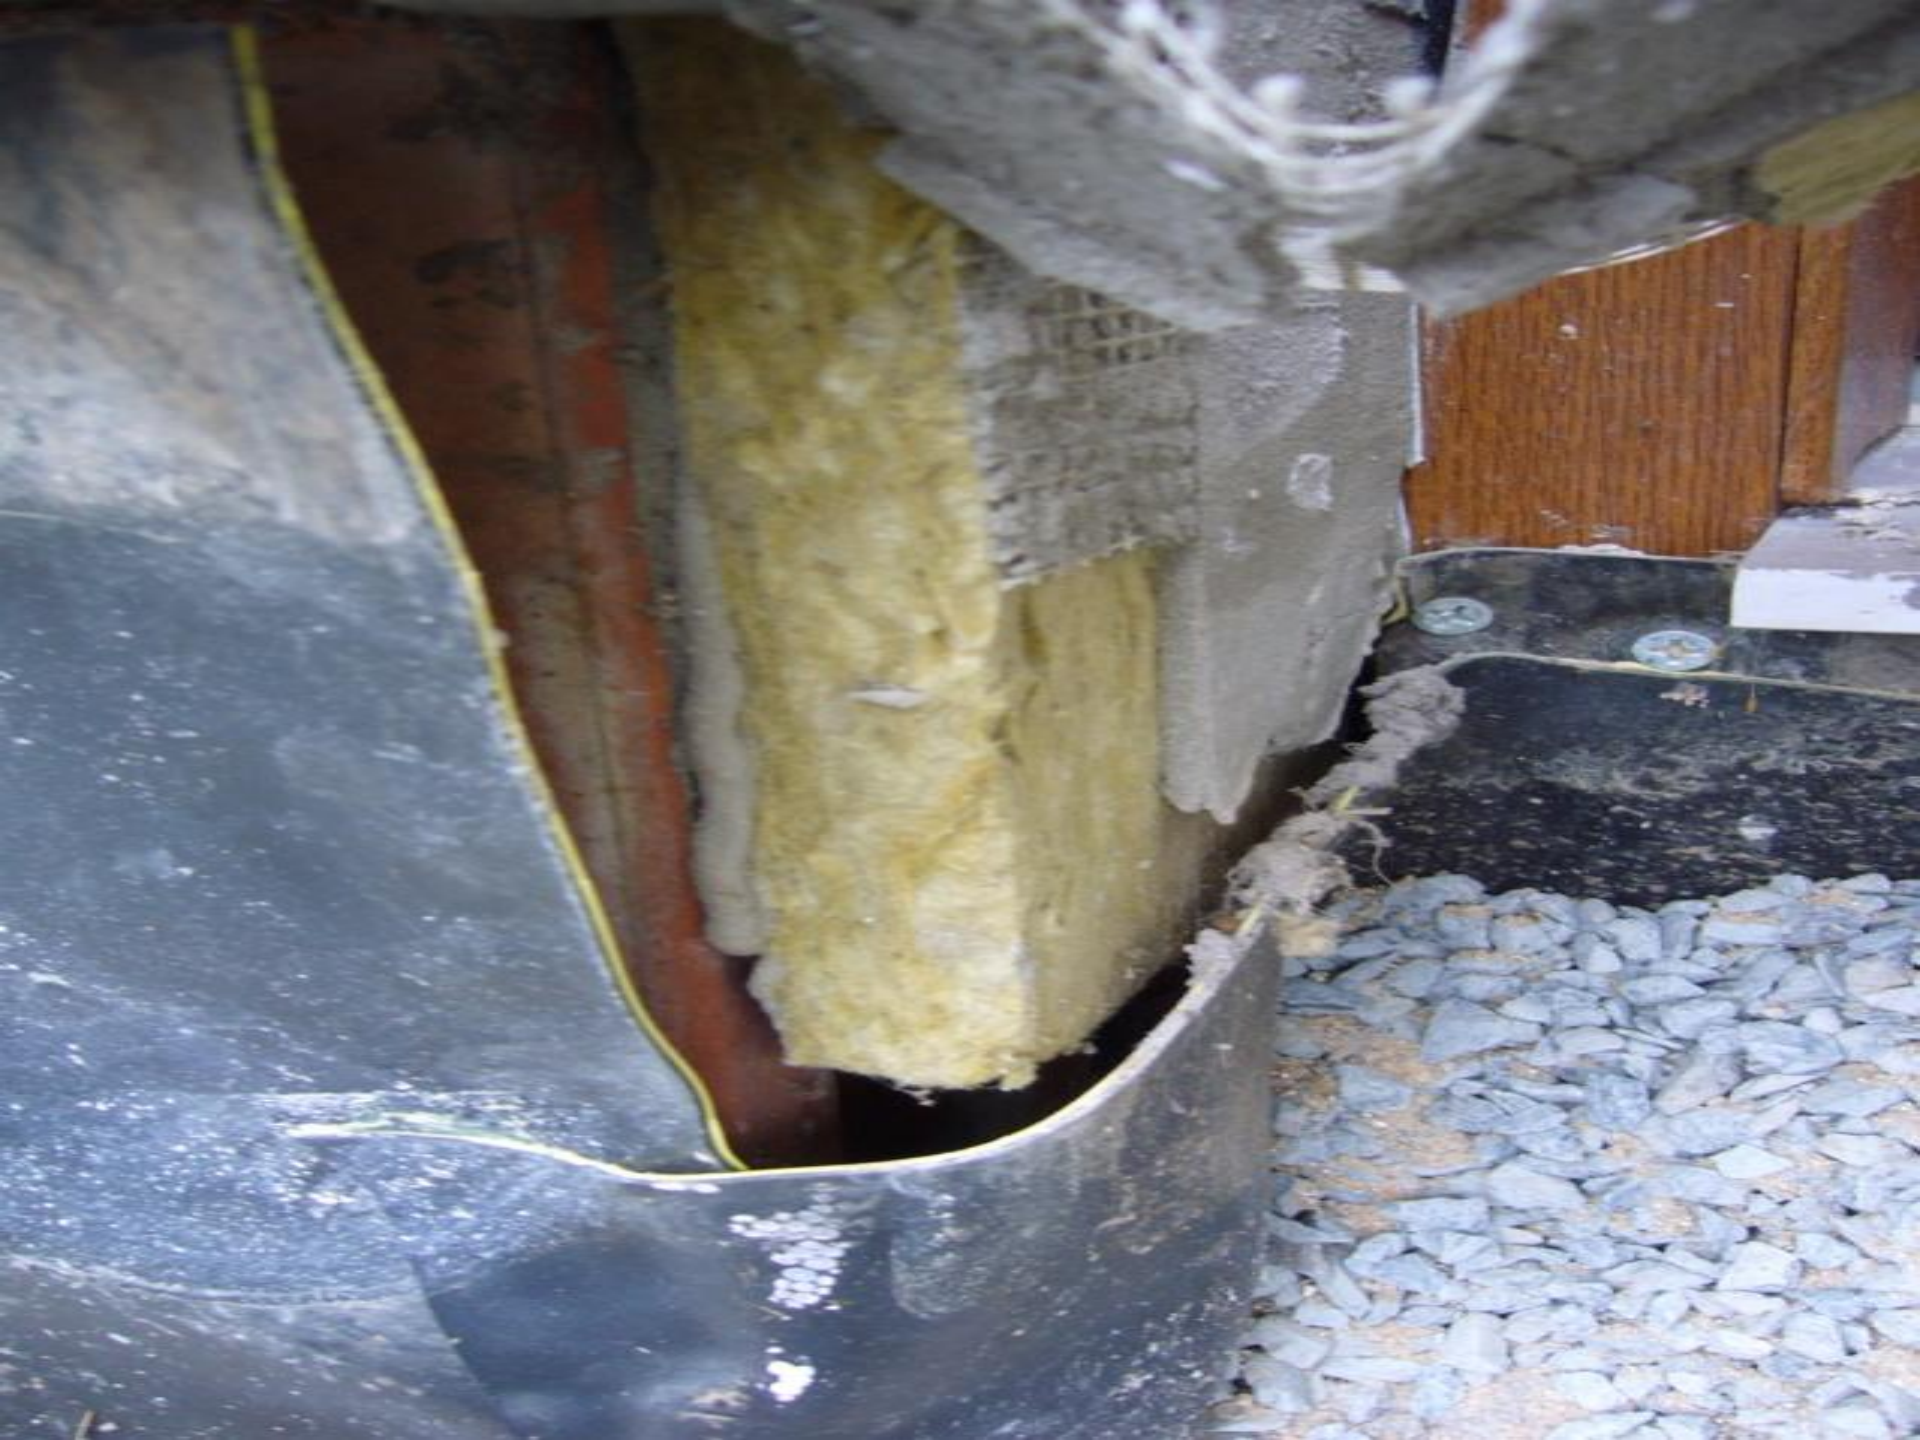
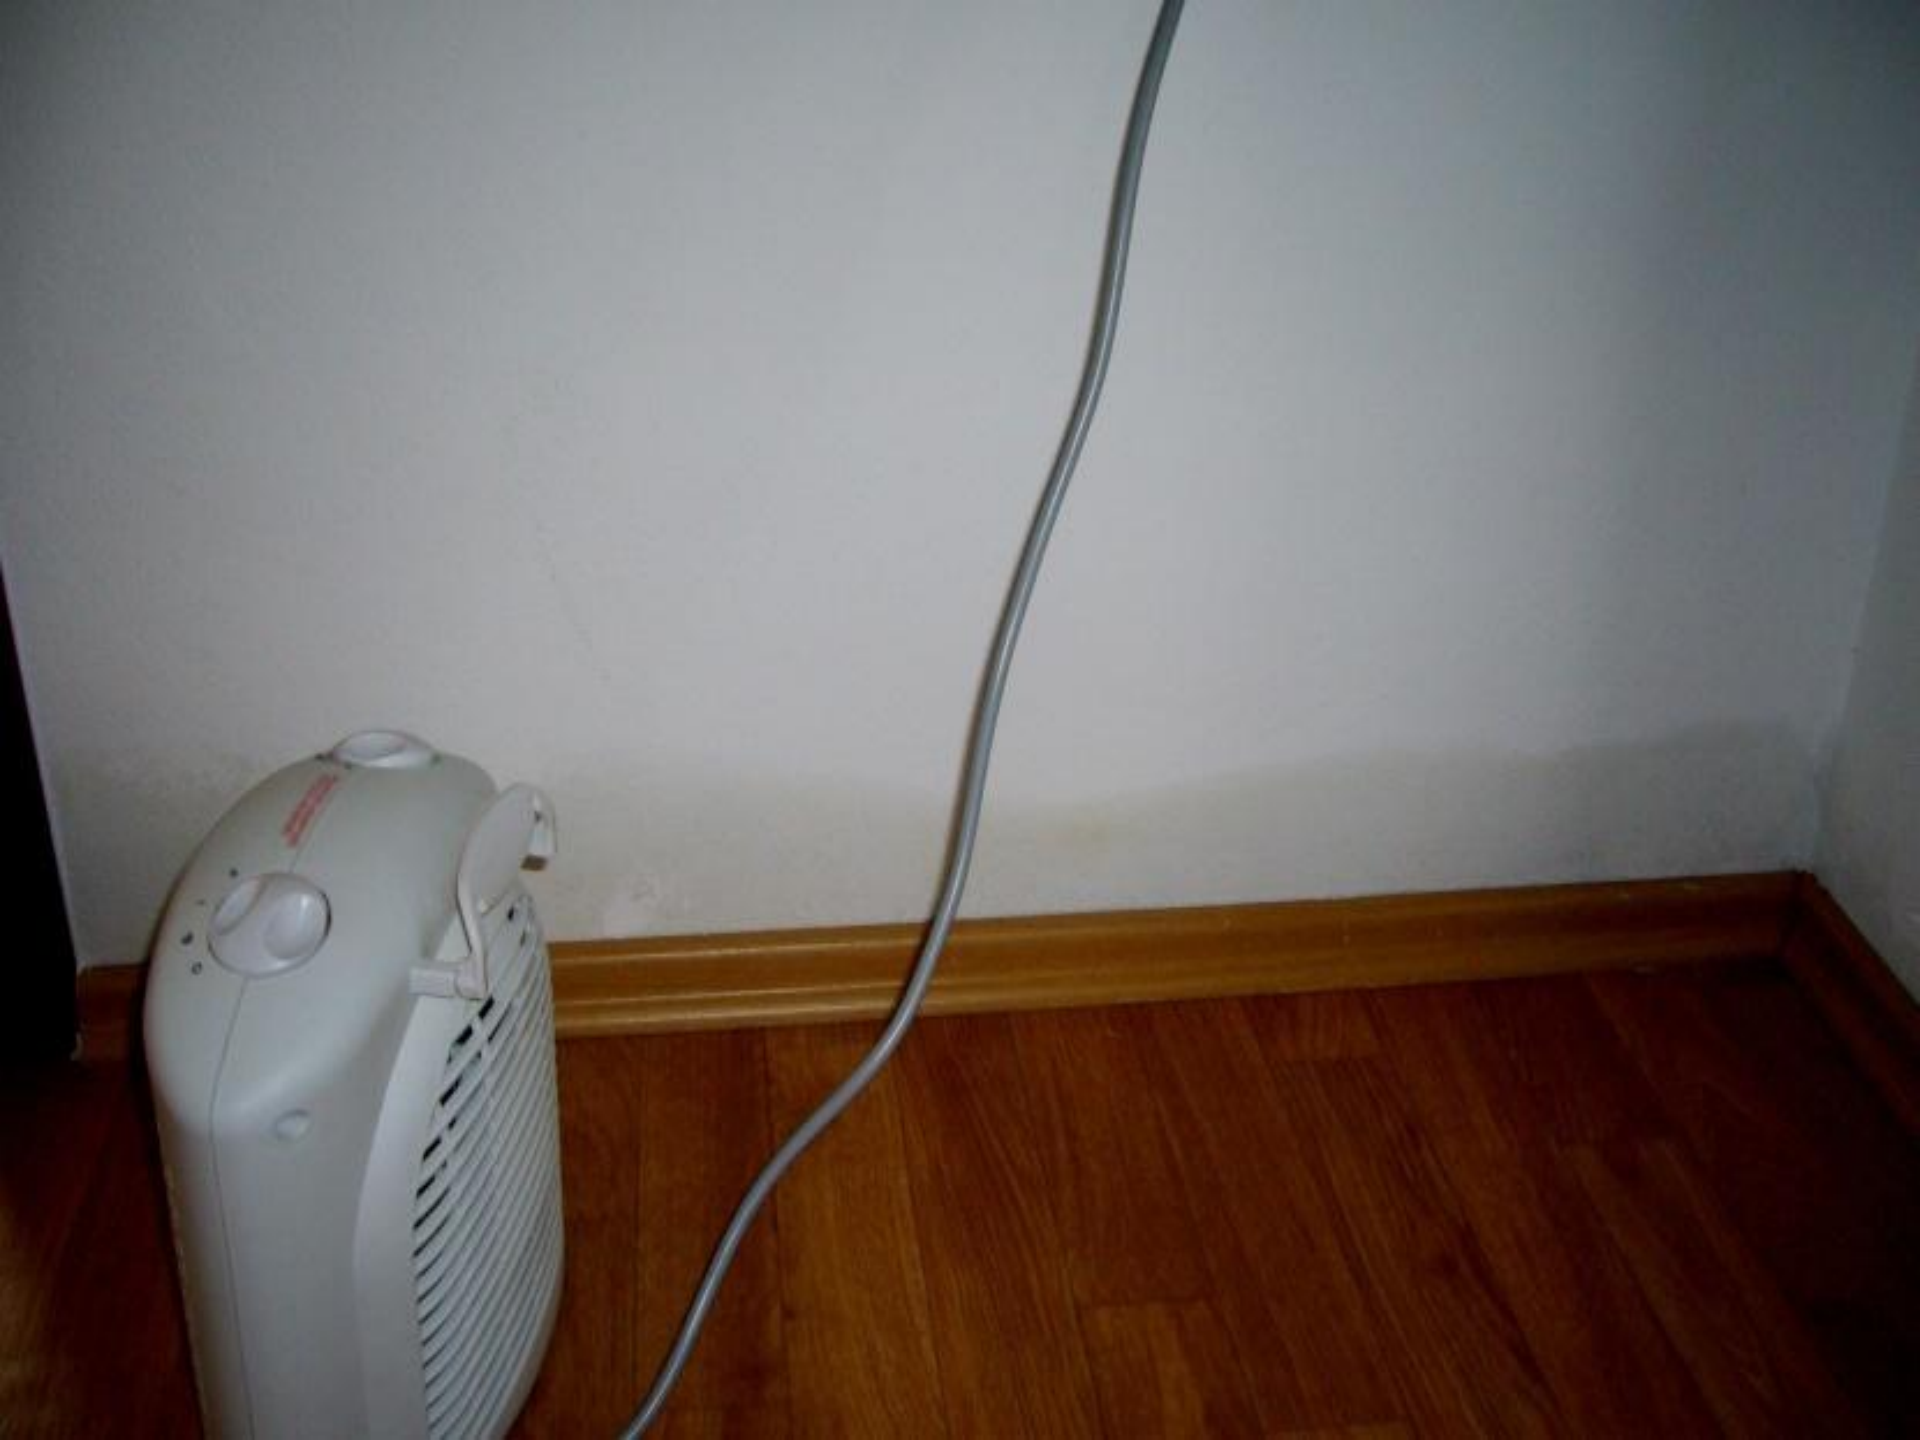
- Dům v bezodtokovém území na nepropustných zeminách.
- Nízko osazený = vodorovná hydroizolace pod hladinou vody = vysoké nároky na hydroizolaci.
- Poddimenzovaná hydroizolace a její detaily.

- Odvodnění území
 - var. 1 – polder dostatečné kapacity = přikoupit pozemek (není volný pozemek ani peníze)
 - var. 2 – drenáž a povrchové odvodnění - napojení do kanalizace – v území není dešťová k., napojeno nelegálně
- Osazení do terénu
 - zbořit a znovu 😊
- Omezení přítoku vody přes hydroizolaci
 - oprava obvodového etapového detailu a detailu dveří - není stoprocentní

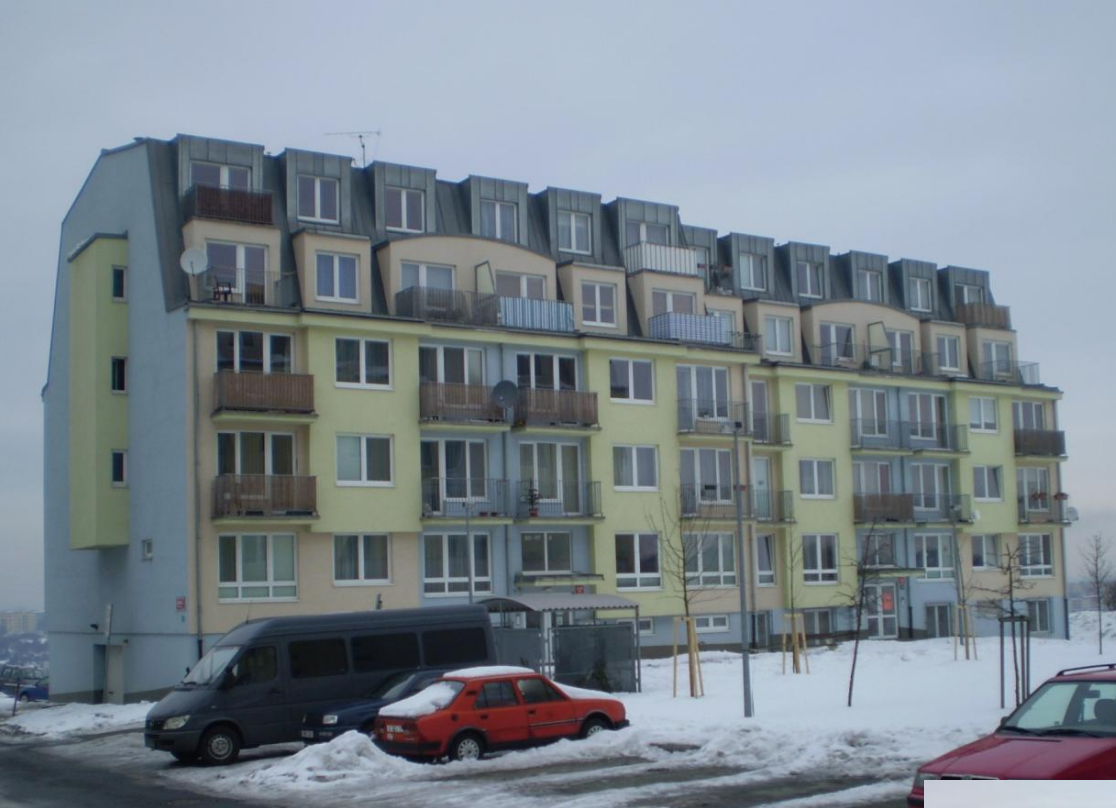
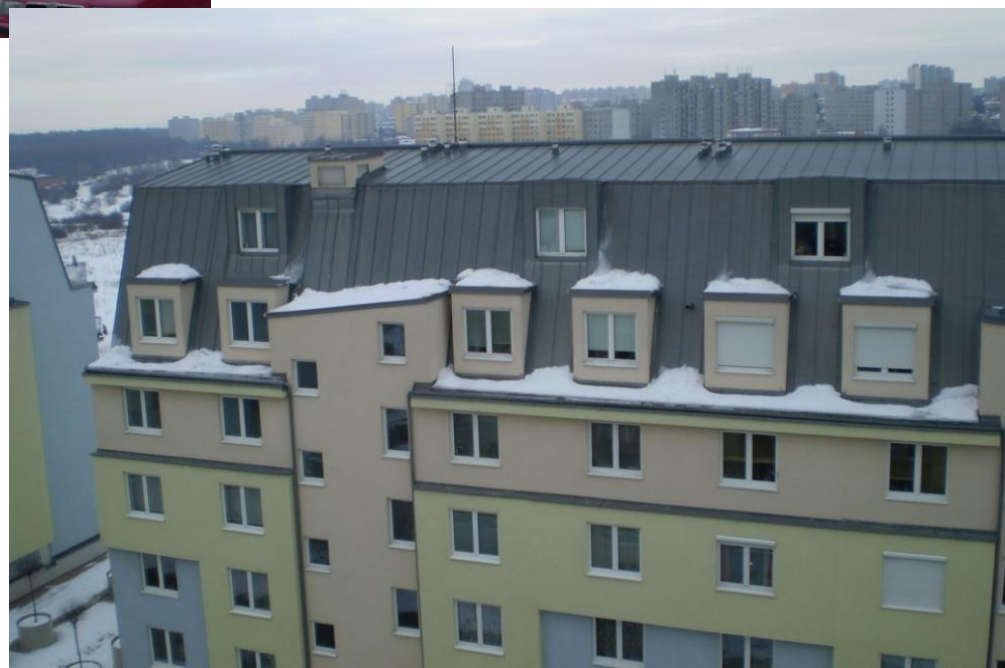
Obytný soubor v Praze

- 5 nadzemních podlaží + 2 podkroví
- střecha mansardová, velmi členitá
- krytina TiZn na dřevěném bednění
- nosná kce střechy: ocelové válcované profily + dřevěné krokve

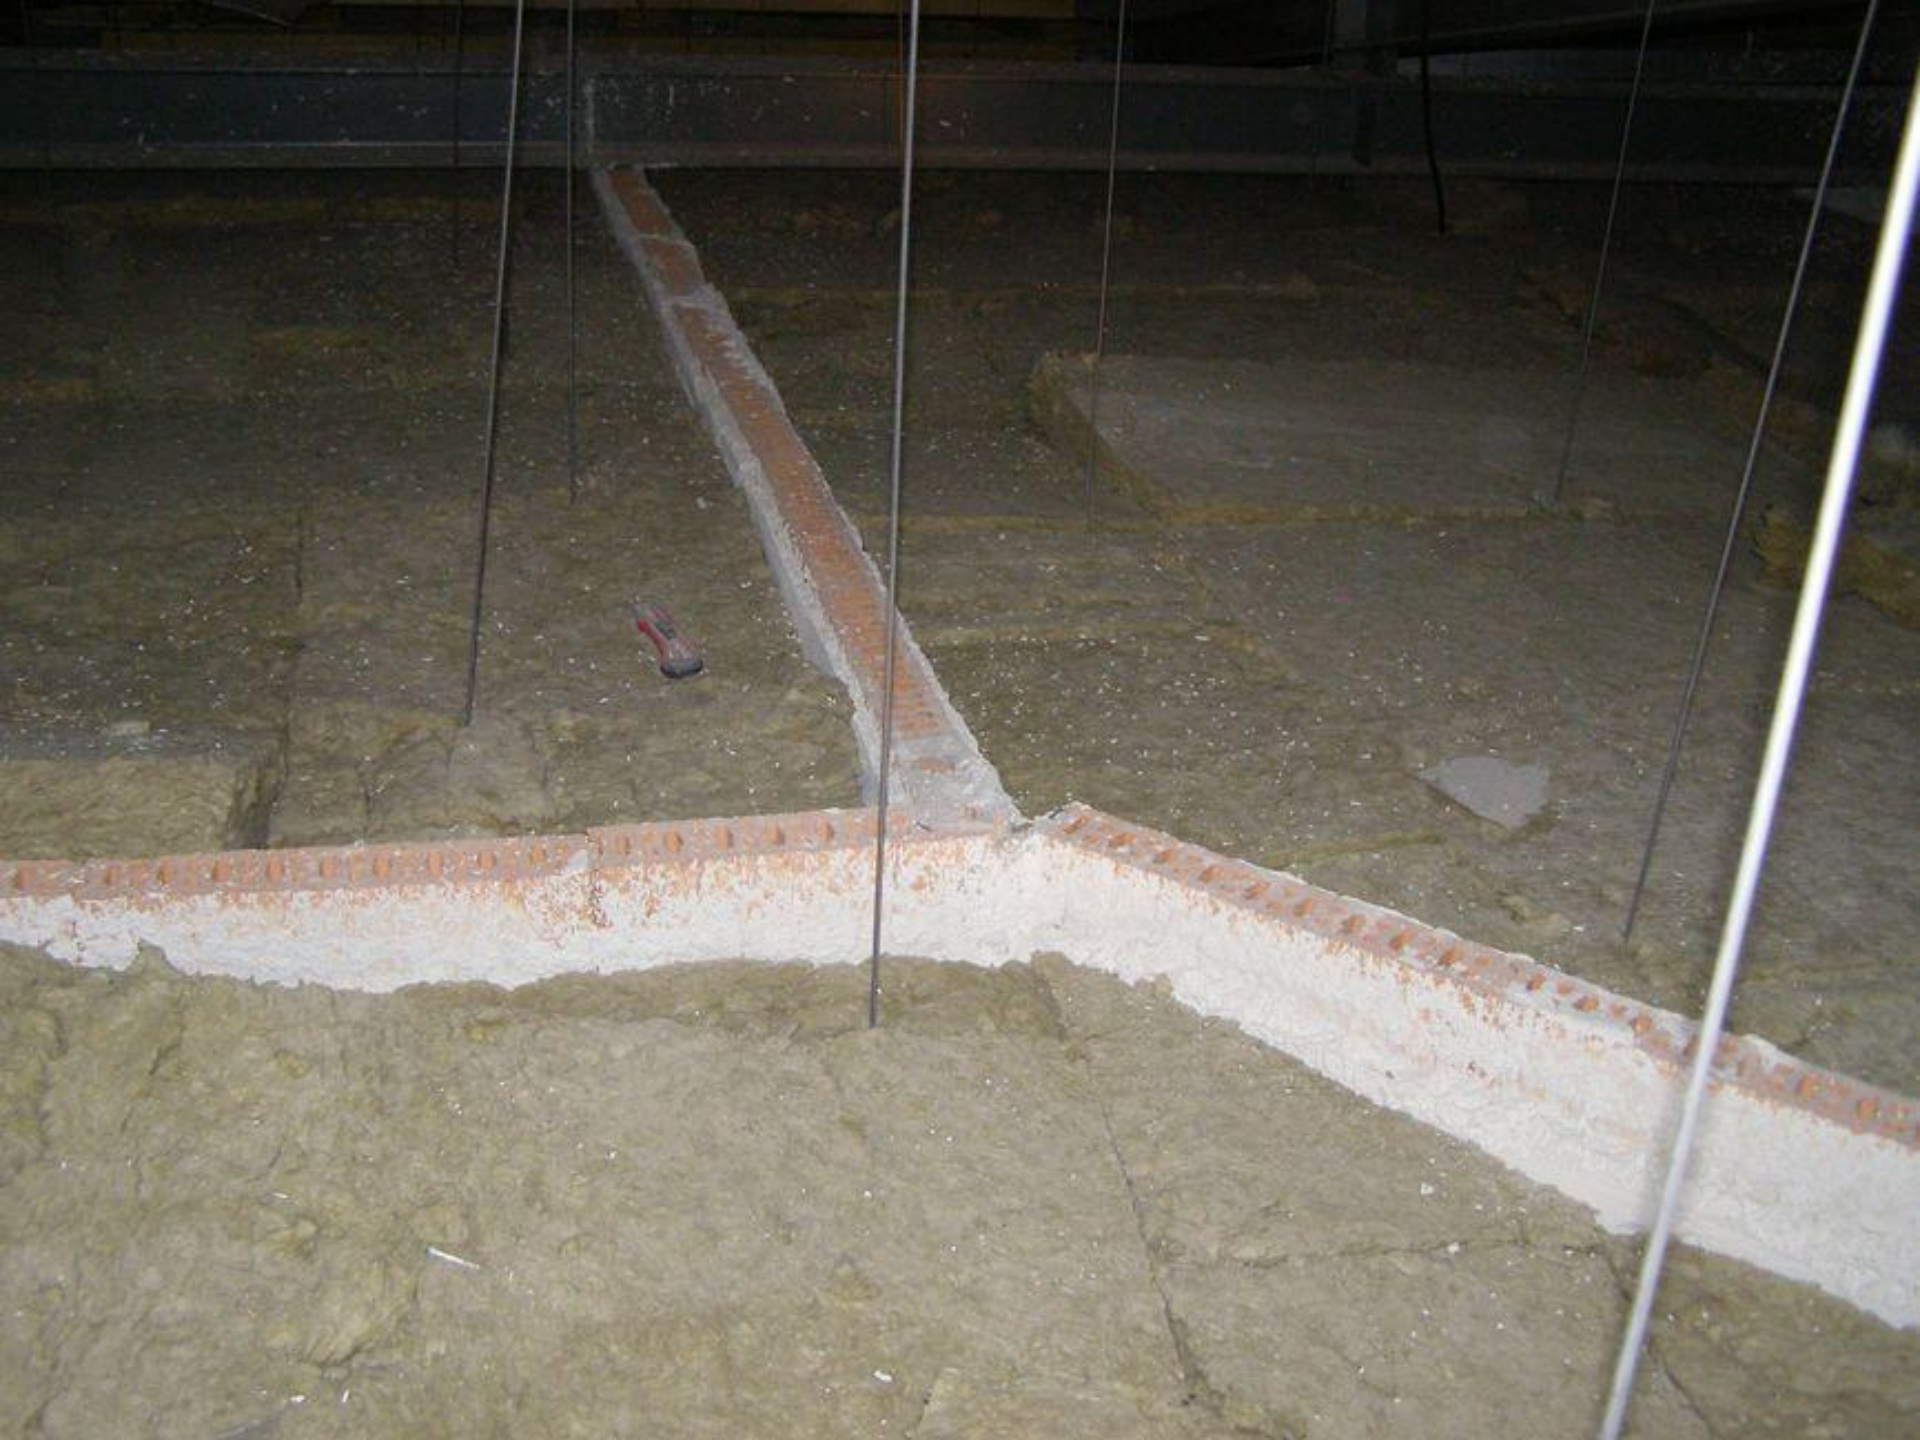
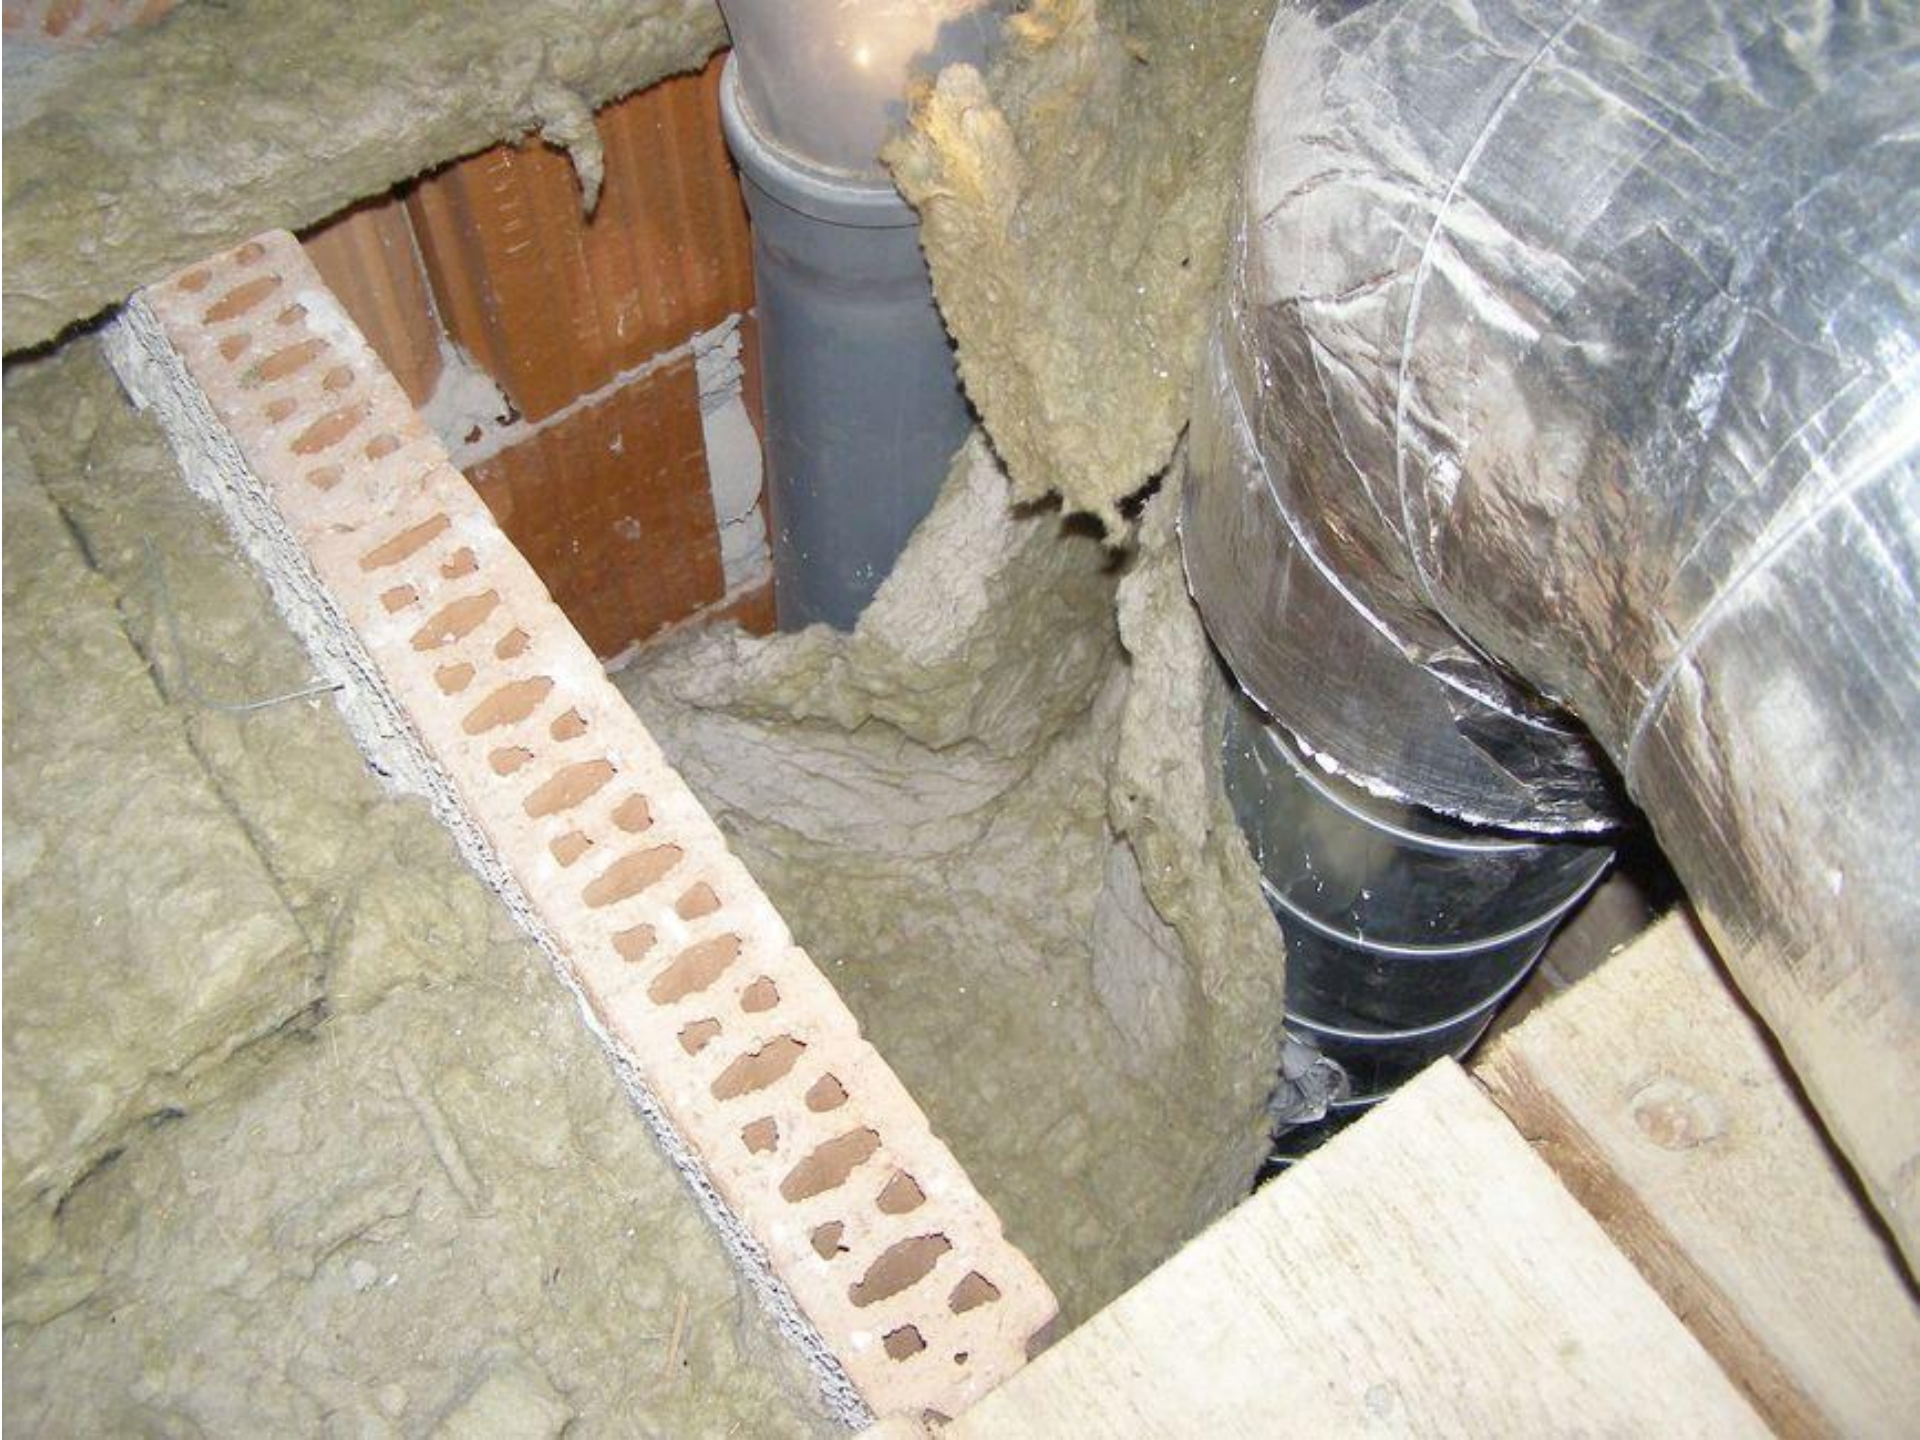
Větrací otvory - výpočet

OK

- bez zakrytí otvorů sněhem
- s výpočtovým prostupem tepla

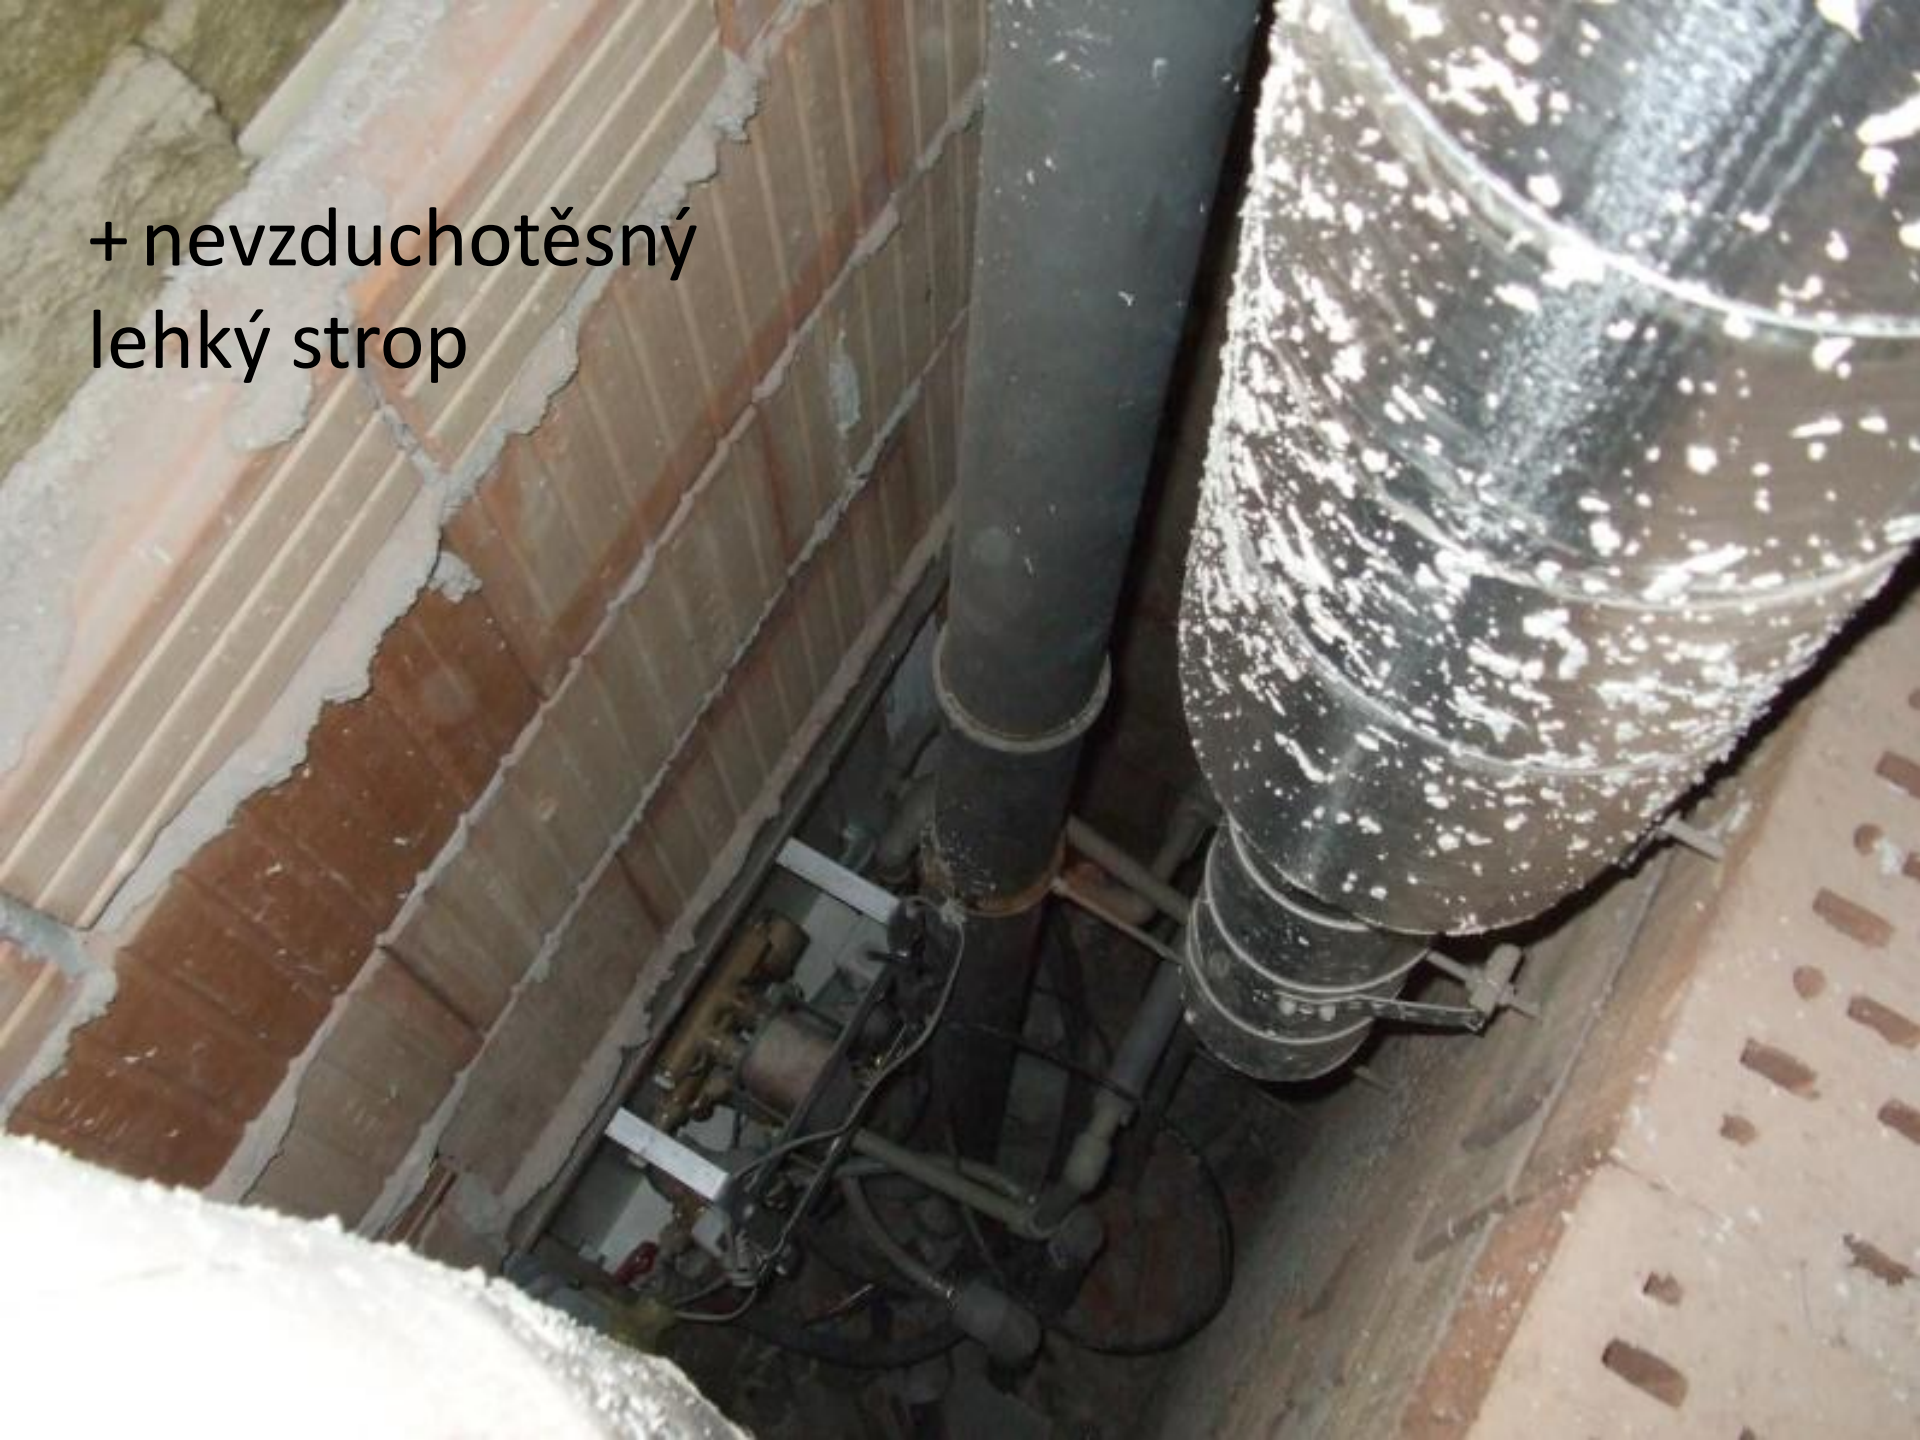
+ nevzduchotěsný
lehký strop

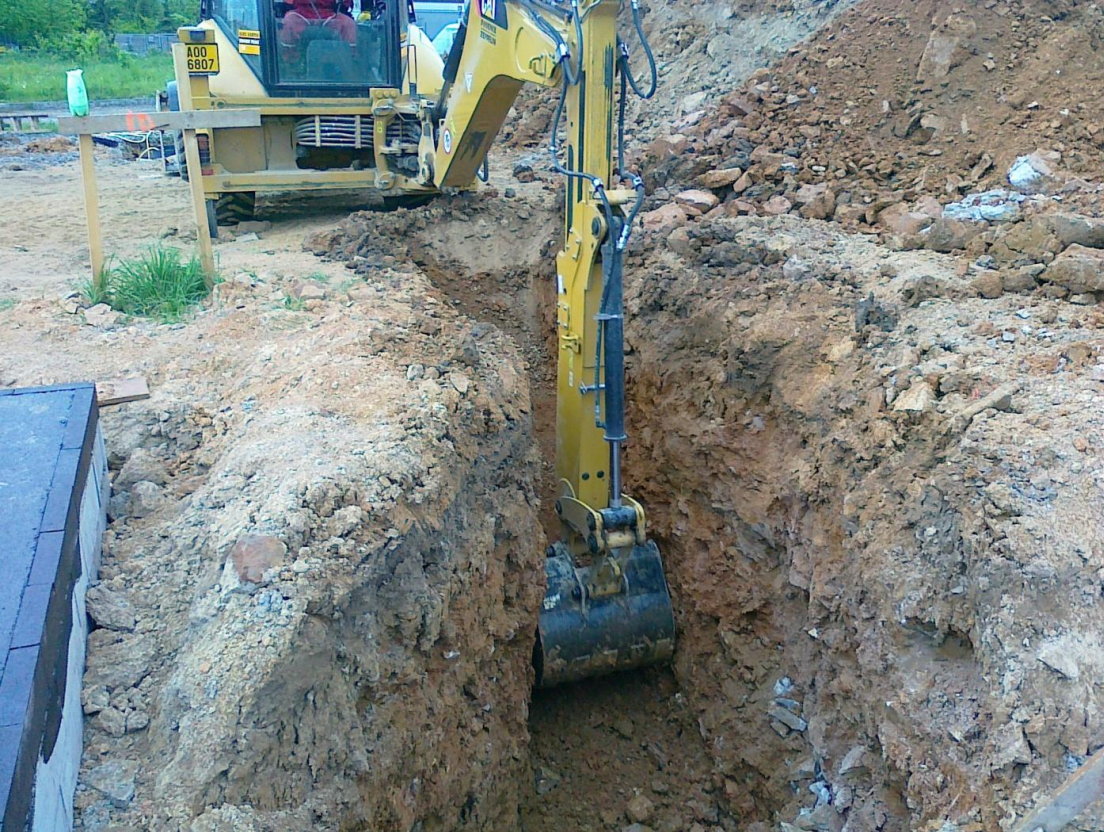
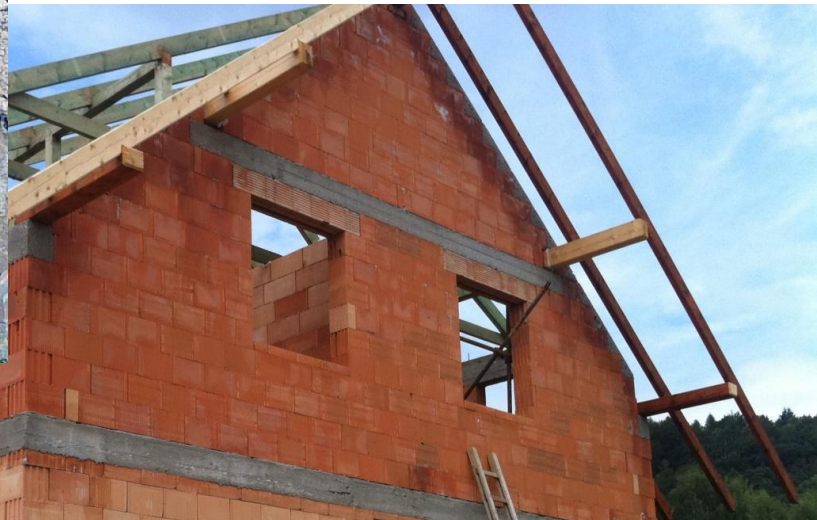
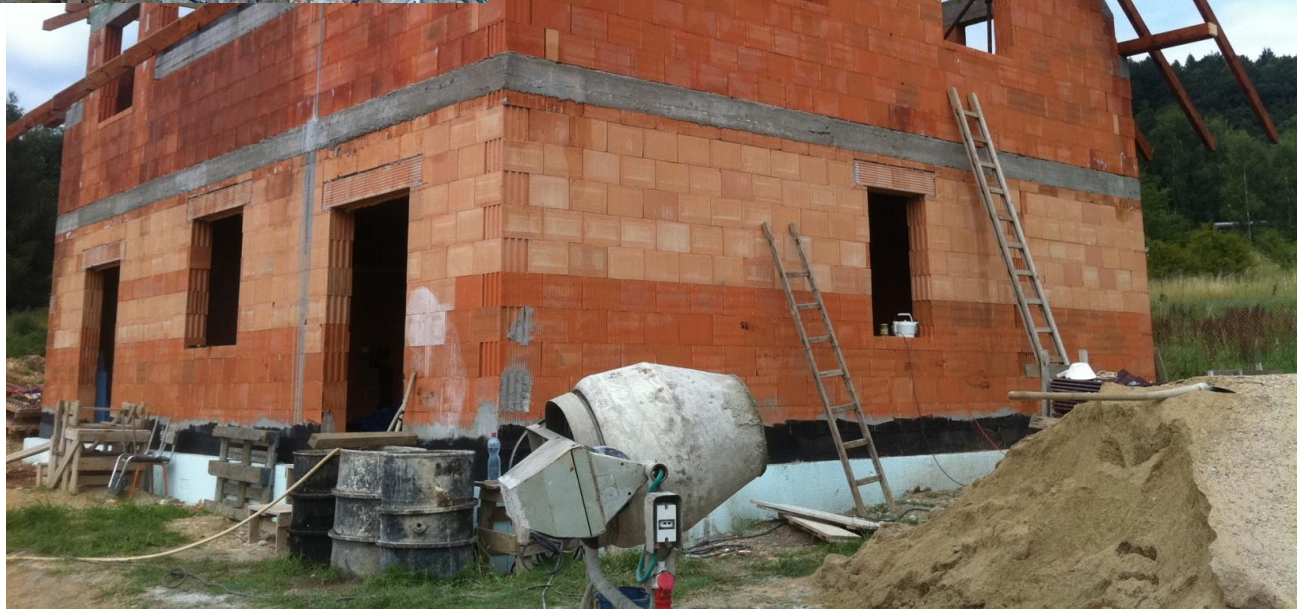
- RD v Mníšku pod Brdy
- mírný svah
- jílovitá kamenitá svahová hlína
- v sondách žádná voda
- ve výkopech v průběhu výstavby žádná voda
