Ochrana staveb před nežádoucím působením vody

Poučení z chyb

**JIP/522/99 HRADEC KRÁLOVÉ
 TŘEBEŠ – RD MACHKOVI**

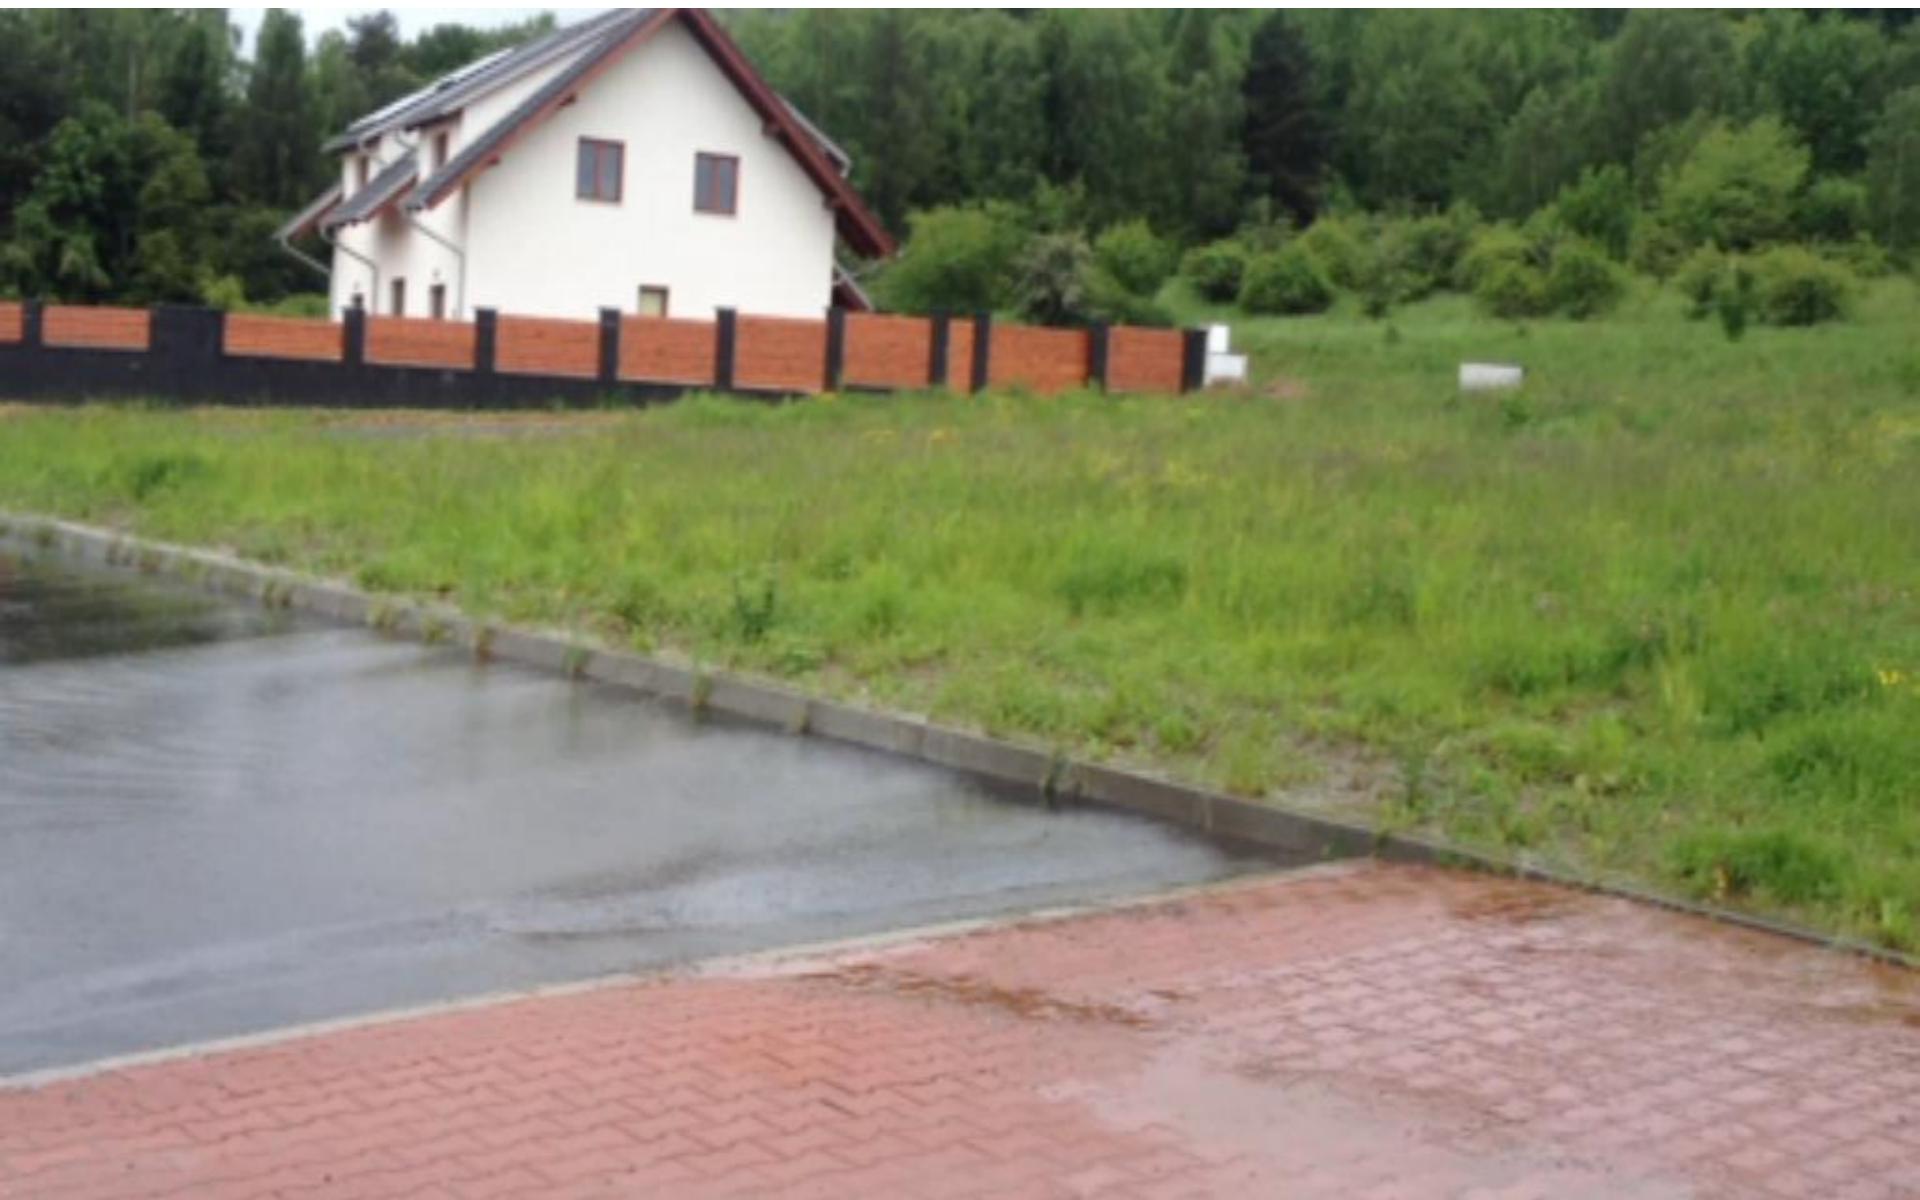
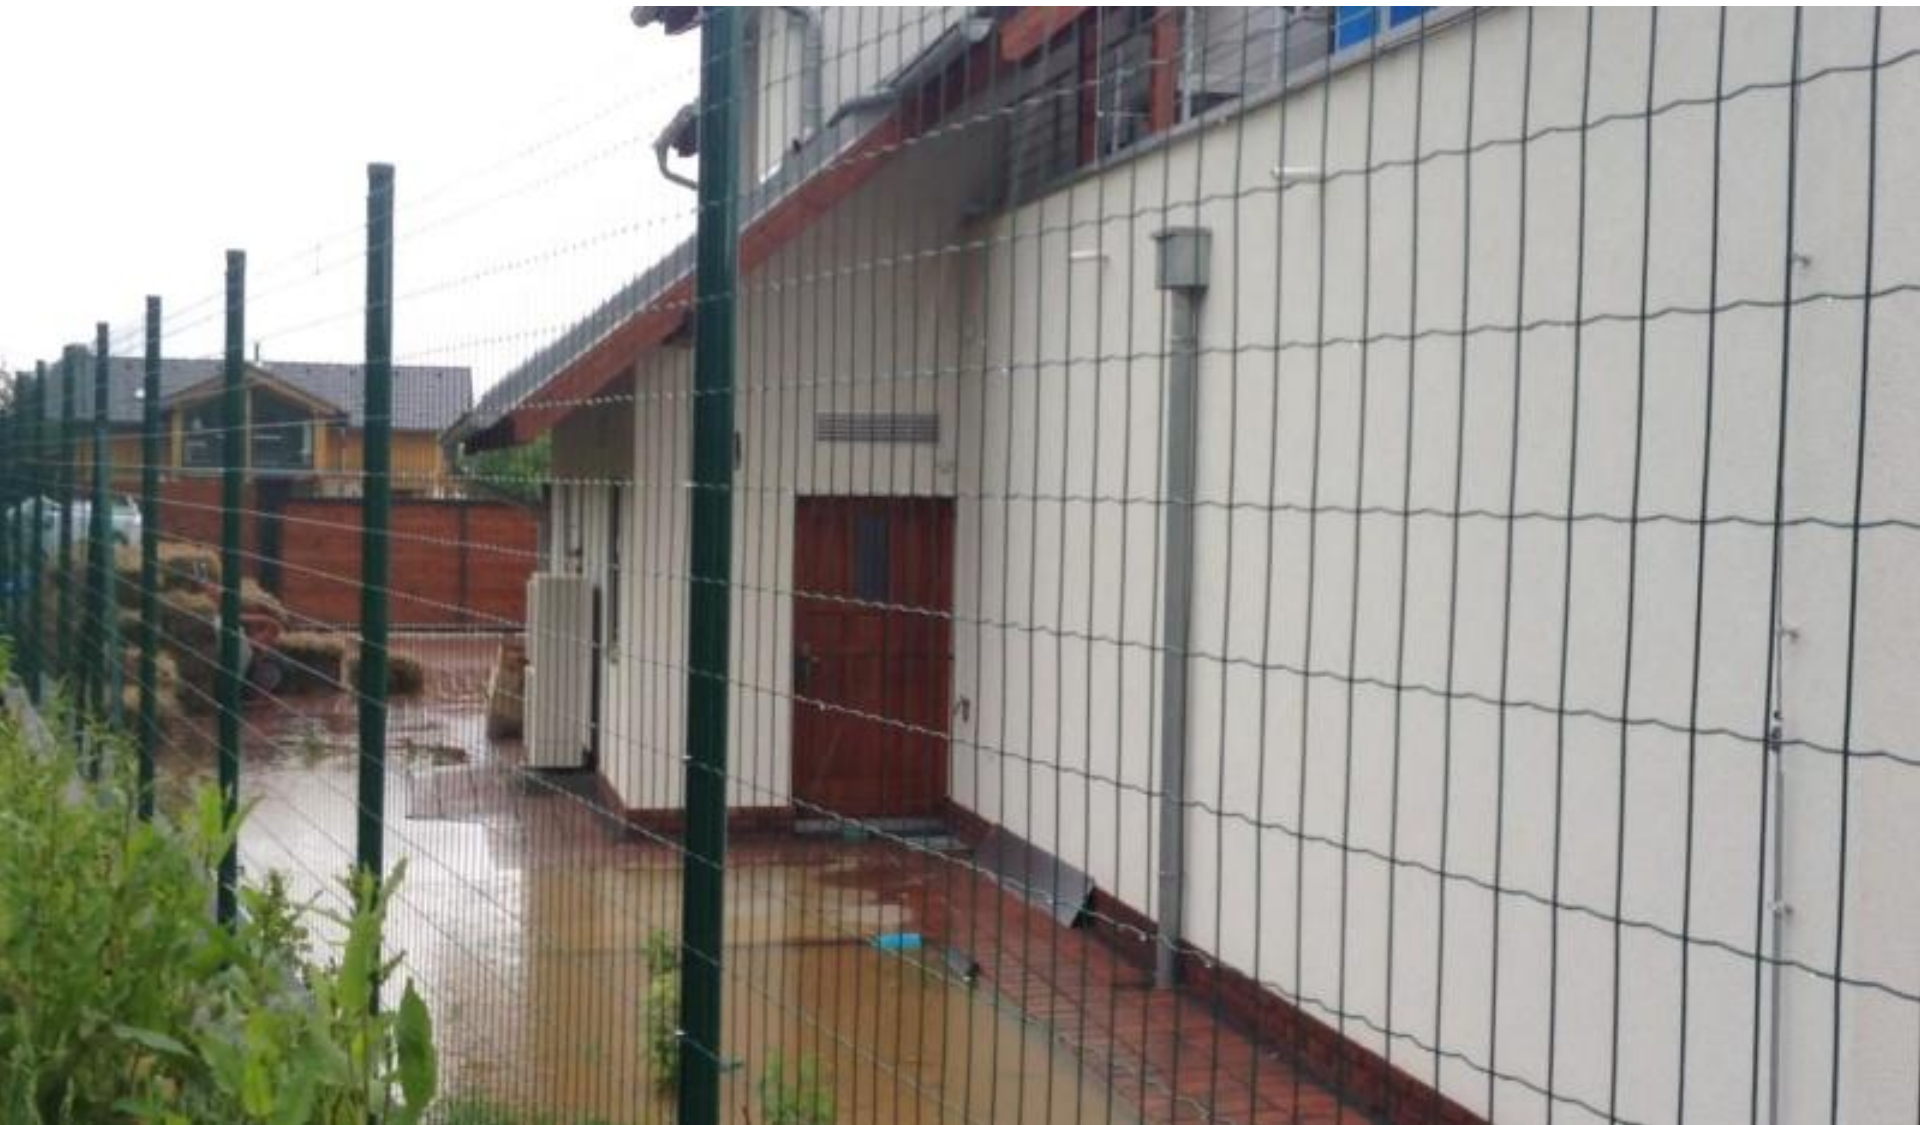
-0,08

hydroizolace je 11,5 cm pod terénem
