# PROBLÉMY DŘEVOSTAVEB SPOJENÉ S PORUCHAMI INSTALACÍ

Ing. Jiří Filip | konzultační technik pro pobočky Brno, Znojmo  
jiri.filip@dek-cz.com

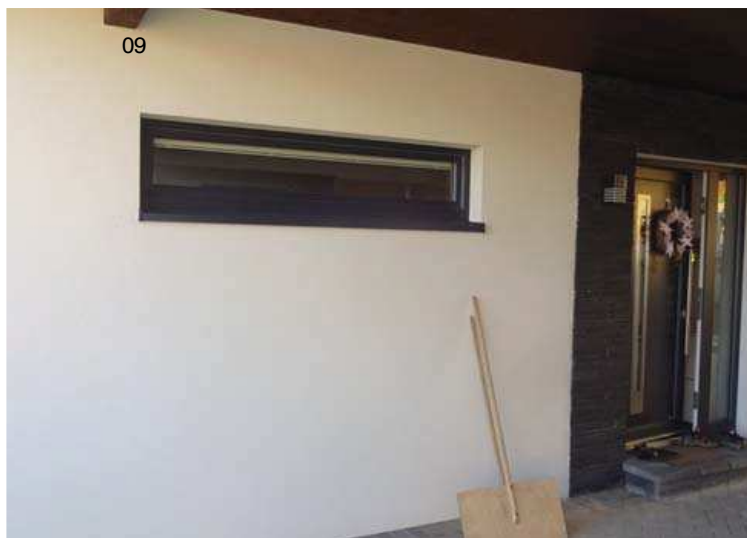
- 04| Zatékání vody za sprchovou vaničku v důsledku jejího průhybu
- 05| Sprchový kout s netěsným napojením obkladu na vaničku (označeno šipkami)
- 06| Poškození základového prahu a sloupků v příčce za sprchovým koutem
- 07| Základový práh vyhnul až k vodorovné hydroizolaci z mPVC fólie
- 08| Voda prolínající ze spoje potrubí jímáná provizorně do víčka
- 09| Vstup do domu pod krytým stáním pro automobil, za podélným oknem je koupelna se sprchovým koutem
- 10| Detail stěny u vstupu, vlhké mapy na obkladu stěny i na dlažbě

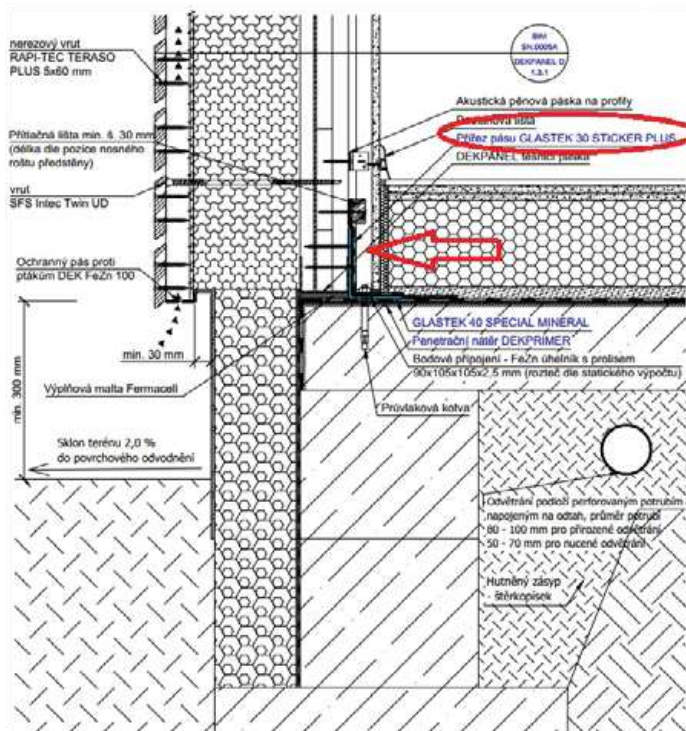
- 11) Sprchový kout v koupelně – potřhaný silikonový tmel ve styku stěny s podlahou od dosednutí skladby podlahy
- 12) Pohled do sprchového koutu po odstranění částečně odlepené dlažby a provedení vrtané sondy
- 13) Vrtaná sonda do skladby podlahy k povrchu hydroizolace, na hydroizolaci stojí voda
- 14) Stav hydroizolační stěrky po odtržení dlažby, její napojení na podlahový žlab a na stěny
- 15) Přířez asf. pásu chránící dřevěnou nosnou konstrukci dřevostavby proti působení vody z vnitřní strany – typový konstrukční detail ATELIERU DEK
