KONDENZACE V DUTINĚ PŘESAHU STŘECHY

Ing. Petr Hofman | konzultační technik pro pobočky Olomouc, Přerov, Prostějov
petr.hofman@dek-cz.com

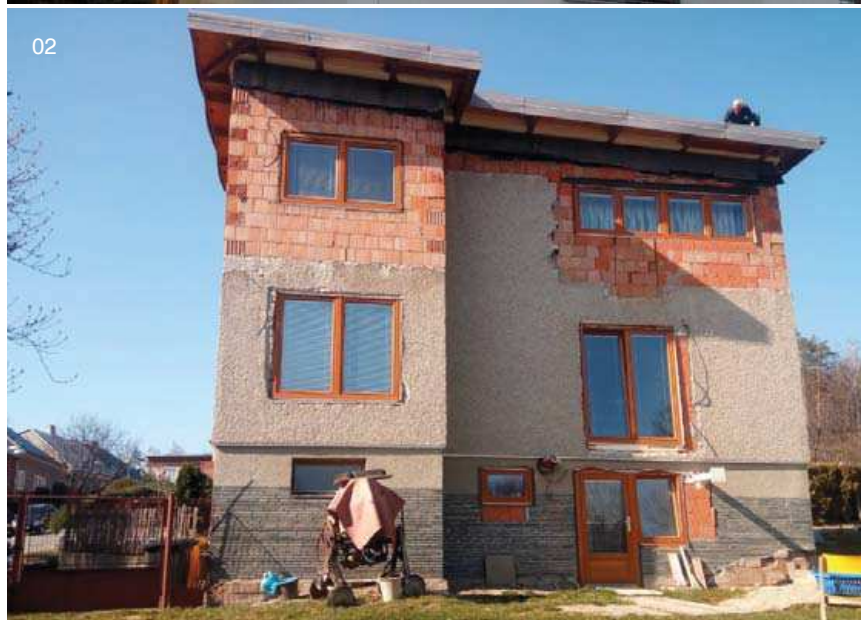
- 01 | Hnědé skvrny na fasádě
- 02 | Nástavba rodinného domu s přesahem střechy
- 03 | Hnízdo v tepelné izolaci nezabezpečené střechy
- 04 | Porušená tepelná izolace a geotextilie uhnížděním ptáků
- 05 | Kousky ledu a vlhkost na geotextilii ve styku polystyrenových dílců
- 06 | Kapky kondenzátu na horní OSB desce v dutině přesahu střechy
- 07 | Vlhké dřevěné trámy, vlhkost na horním povrchu asfaltové parozábrany a zřetelná dutina mezi fasádním polystyrenem a podkladem
