POZNATKY Z DEMONTÁŽE STŘEŠNÍHO SOUVRSTVÍ S VRTACÍ SOUPRAVOU DEK

NEZDAŘILÁ REKONSTRUKCE STŘECHY BYTOVÉHO DOMU

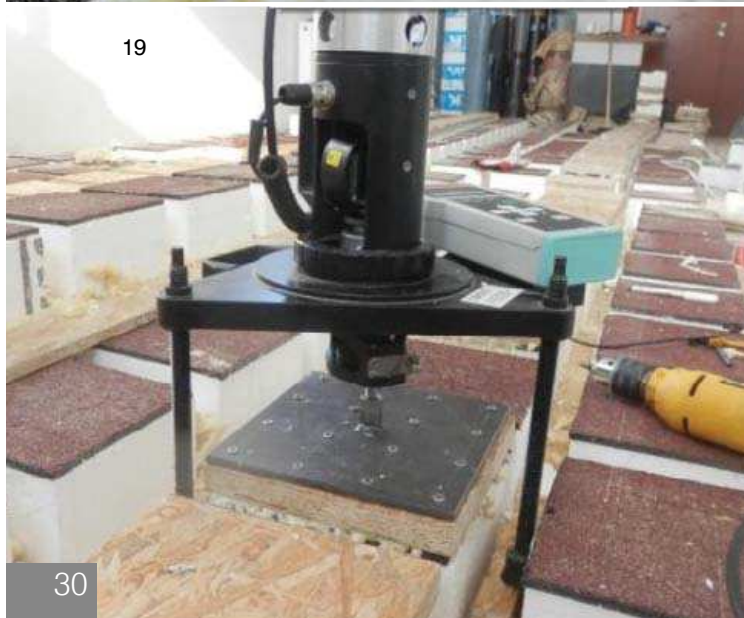
v reálné aplikaci. Při odtržení desek pěnového polystyrenu od podkladu docházelo na většině plochy k porušení ve hmotě desek tepelné izolace (obr. 17), což je známka funkčního přilepení. Na střeše bylo ale k vidění i několik lokálních míst, kde nemělo lepidlo správnou konzistenci a kde přilepení nebylo zcela kvalitní (obr. 18). Dle našich zkušeností k tomu dochází nejčastěji vinou neprotřepání tanků s lepidlem před jeho aplikací.

- 17| Detail odtržení desky tepelné izolace ve hmotě EPS
- 18| Po odtržení desky pěnového polystyrenu patrná místa, kde byla deska nekvalitně přilepena (odtržení ve hmotě lepidla)
- 19| Provádění odtrhových zkoušek samolepicích pásů v podmínkách laboratoře
- 20| Odtržení asfaltového pásu od desky z pěnového polystyrenu na stavbě
