VLHKOSTNÍ PORUCHY DŘEVĚNÉ STŘECHY SMUTEČNÍ SÍNĚ

Petr Ponikelský | konzultační technik pro pobočky Hradec Králové, Trutnov, Jičín
petr.ponikelsky@dek-cz.com

V článku se zaměříme na novostavbu smuteční síně, která budila vášně už jen svým netradičním vzhledem. Stavba byla dokončena v roce 2018, ale přibližně po roce a půl užívání se u této dřevostavby vyskytly první vlhkostní problémy v interiéru. Ty byly ve skutečnosti vážnější, než by se na první pohled mohlo zdát.

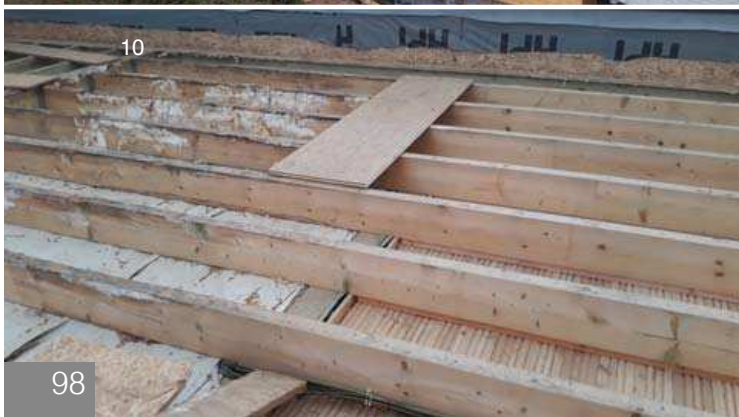
- 06| Detail napadeného stropního nosníku z KVH hranolu
- 07| Vadné provedení původní parozábrany z fólie lehkého typu
- 08| Rozestavěná stavba v listopadu 2017
- 09| Nabobtnání OSB desek v konstrukci atiky z tloušťky 25 mm na cca 40 mm (zdroj: odborný posudek č. 1178_20 – znalec v oboru stavebnictví Ing. Milan Baron)
- 10| Porovnání dřeva nad interiérem a exteriérem
- 11| Schéma rozhraní interiéru a exteriéru pod střechou. Žlutě naznačená poloha parotěsnicí a vzduchotěsnicí vrstvy
- 12| Vizualizace navržené skladby
- 13| Detail propojení parozábrany stěny a střechy
- 14| Výměna nosných trámů a příprava propojení parozábrany stěny a střechy
- 15| Propojení parozábrany přes proříznutou drážku v bednění
- 16| Montáž nové spádované tepelné izolace z EPS 100, zvýšení spádu na 3 %
- 17| Střecha po rekonstrukci
