# Spolehlivost hydroizolace

Příklady řešení

**Přístavba administrativní budovy**

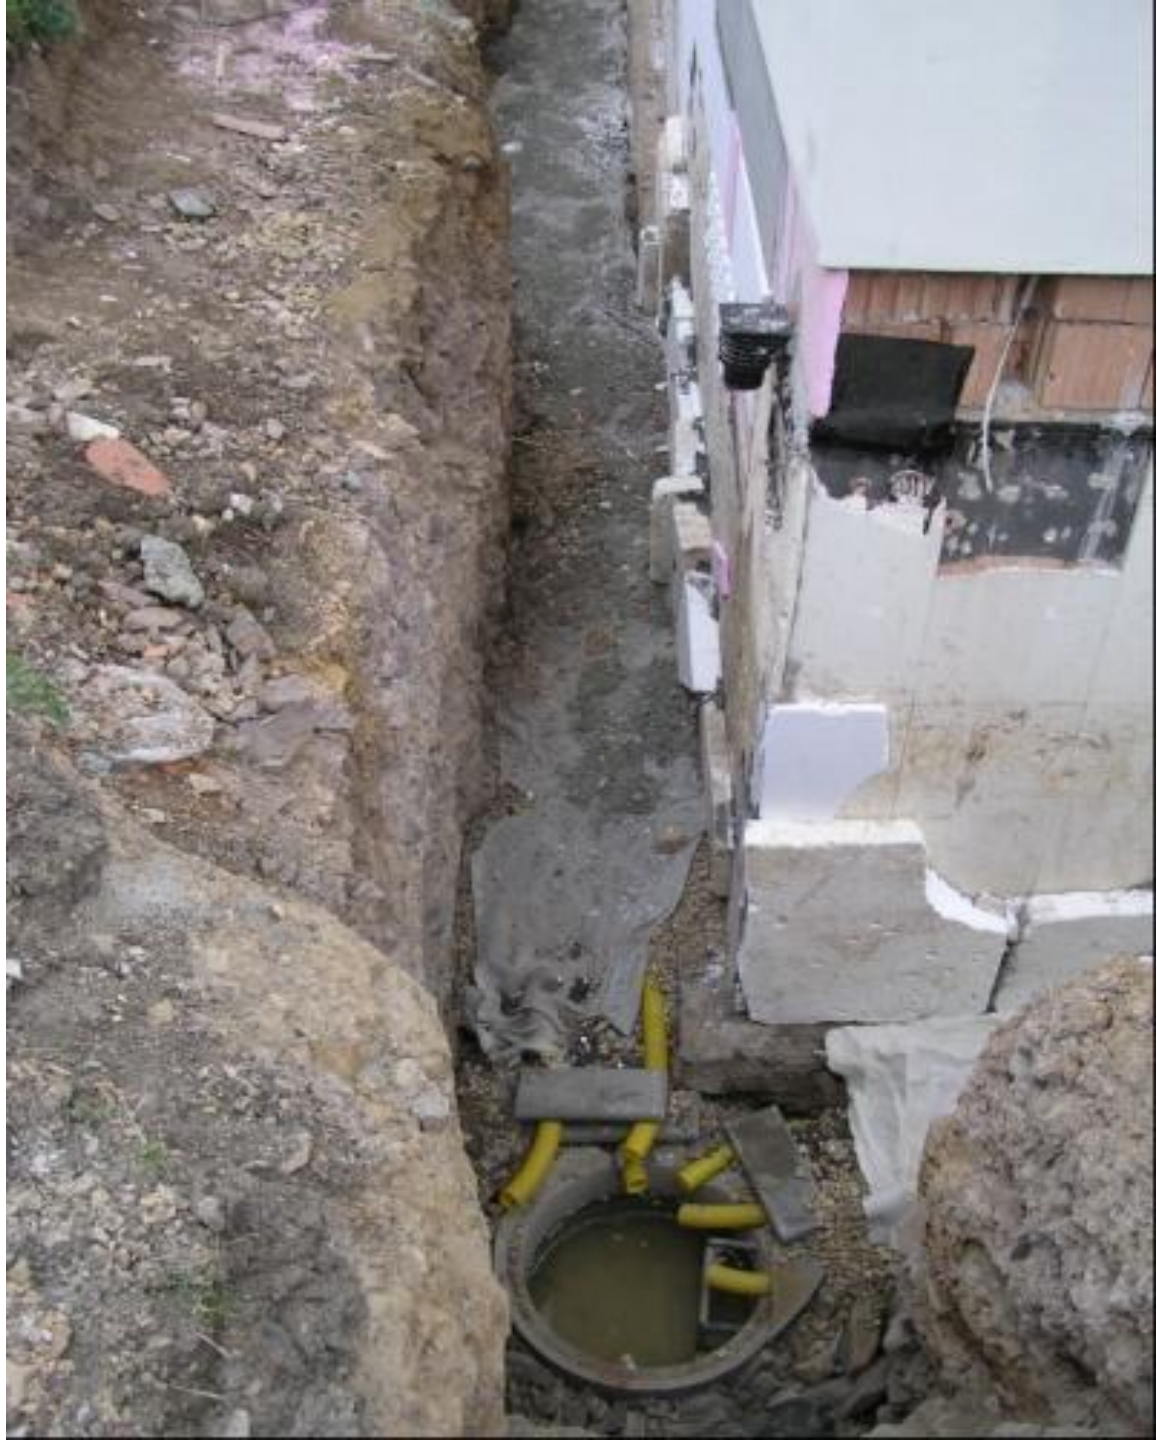
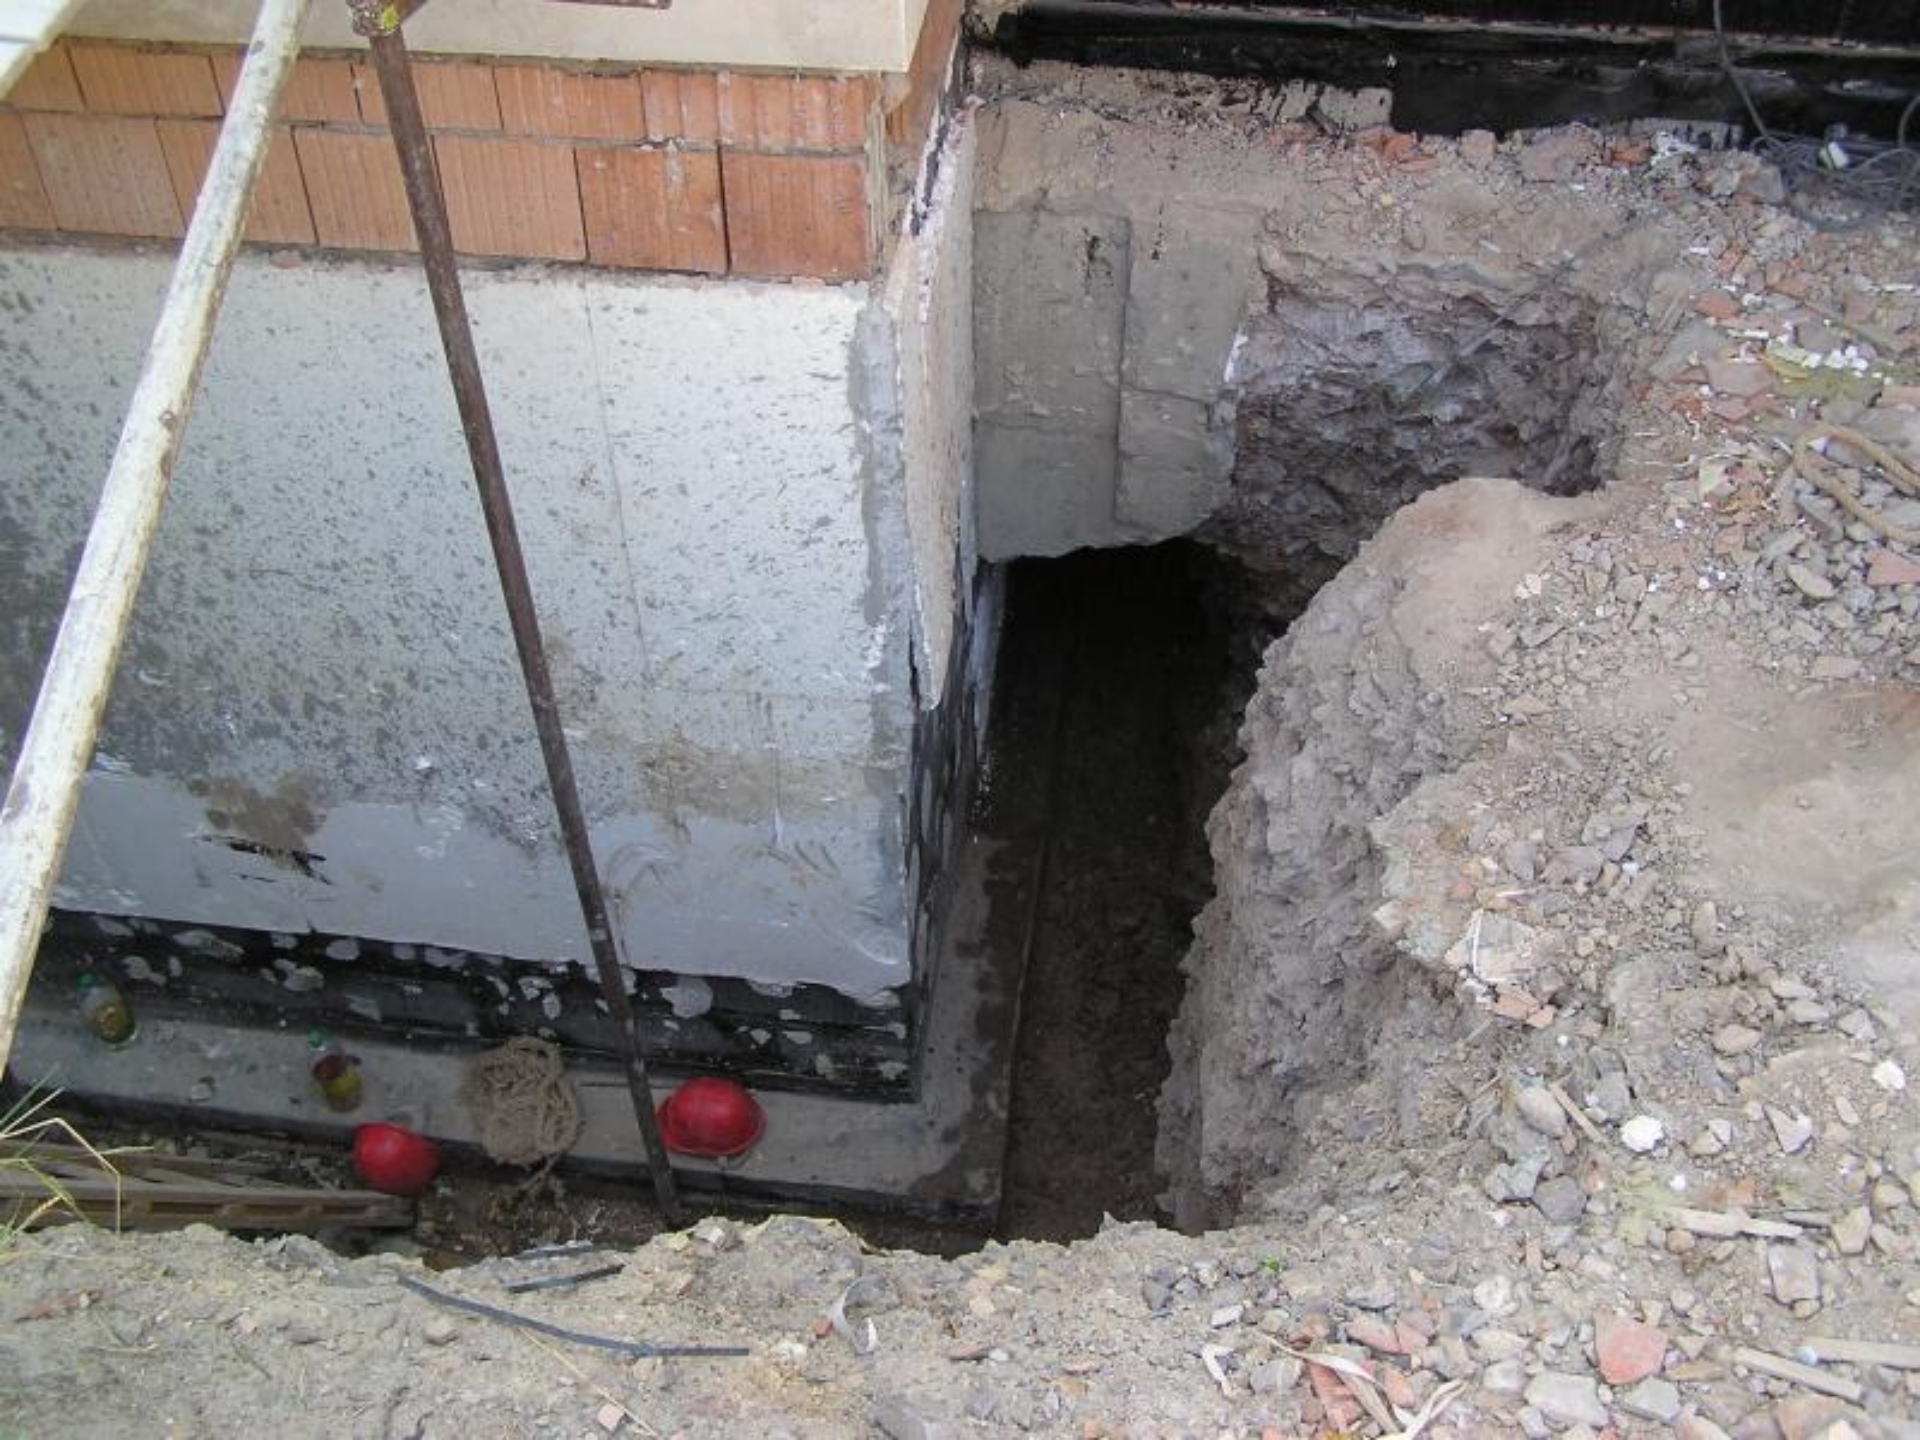
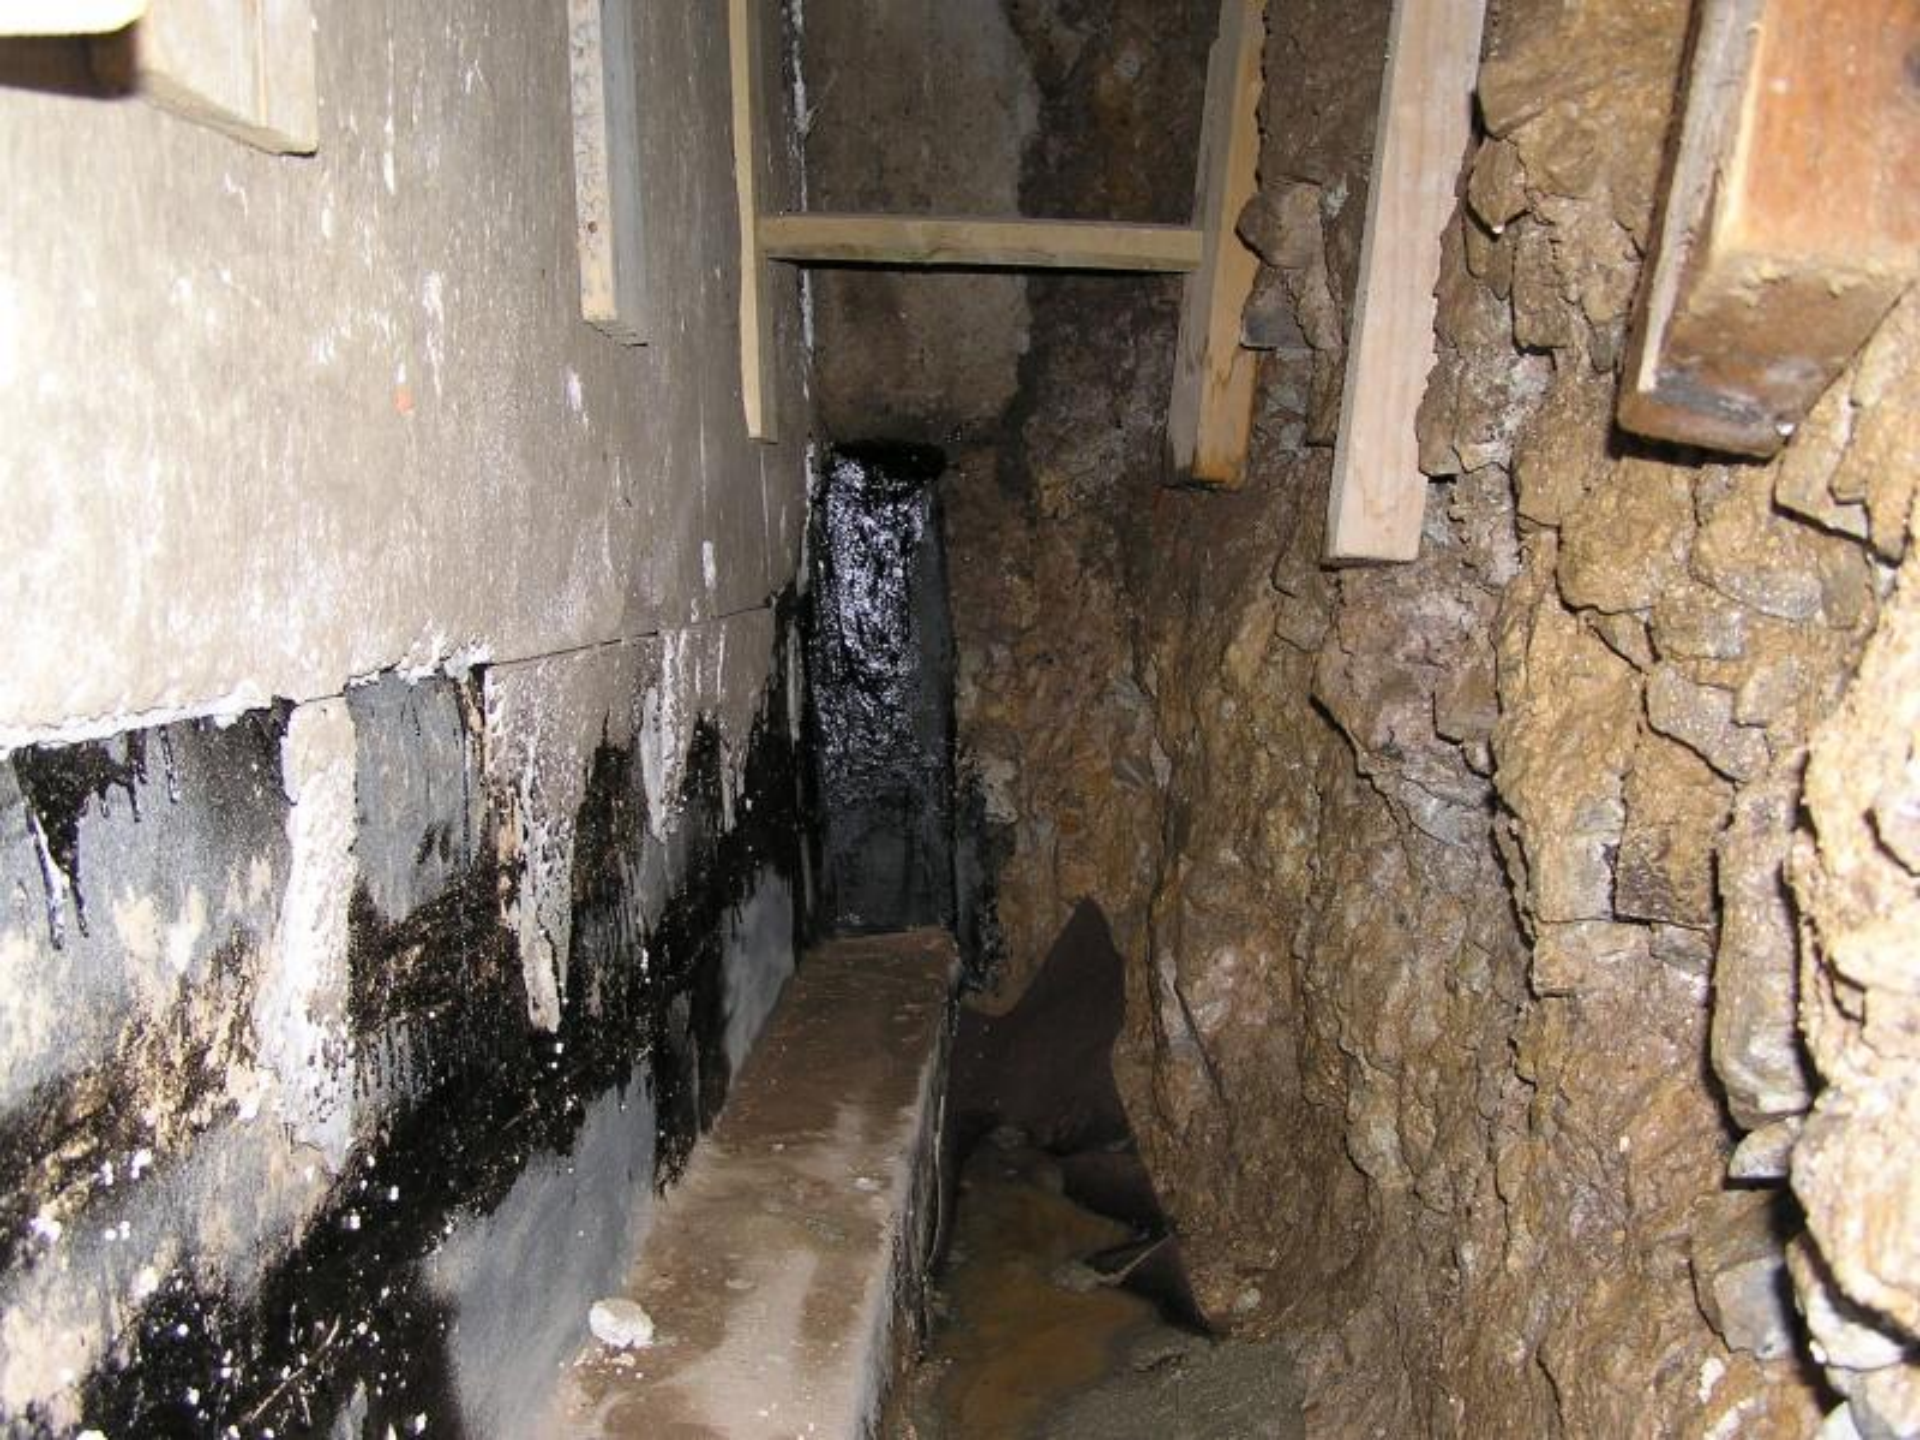
- chybně vyhodnocené h.f. namáhání
- hydroizolace (včetně technol. postupu) s mnoha riziky neúspěchu v daném namáhání vodou ?poddimenzovaná?
- chybný technologický postup
- velké štěstí – provedena zátopová zkouška před zasypáním (výjimečné podmínky)

- drenáž = úprava namáhání vodou
- musí fungovat po celou dobu životnosti domu (čištění, servis a výměny čerpadel, souhlas správce kanalizace, stočné)

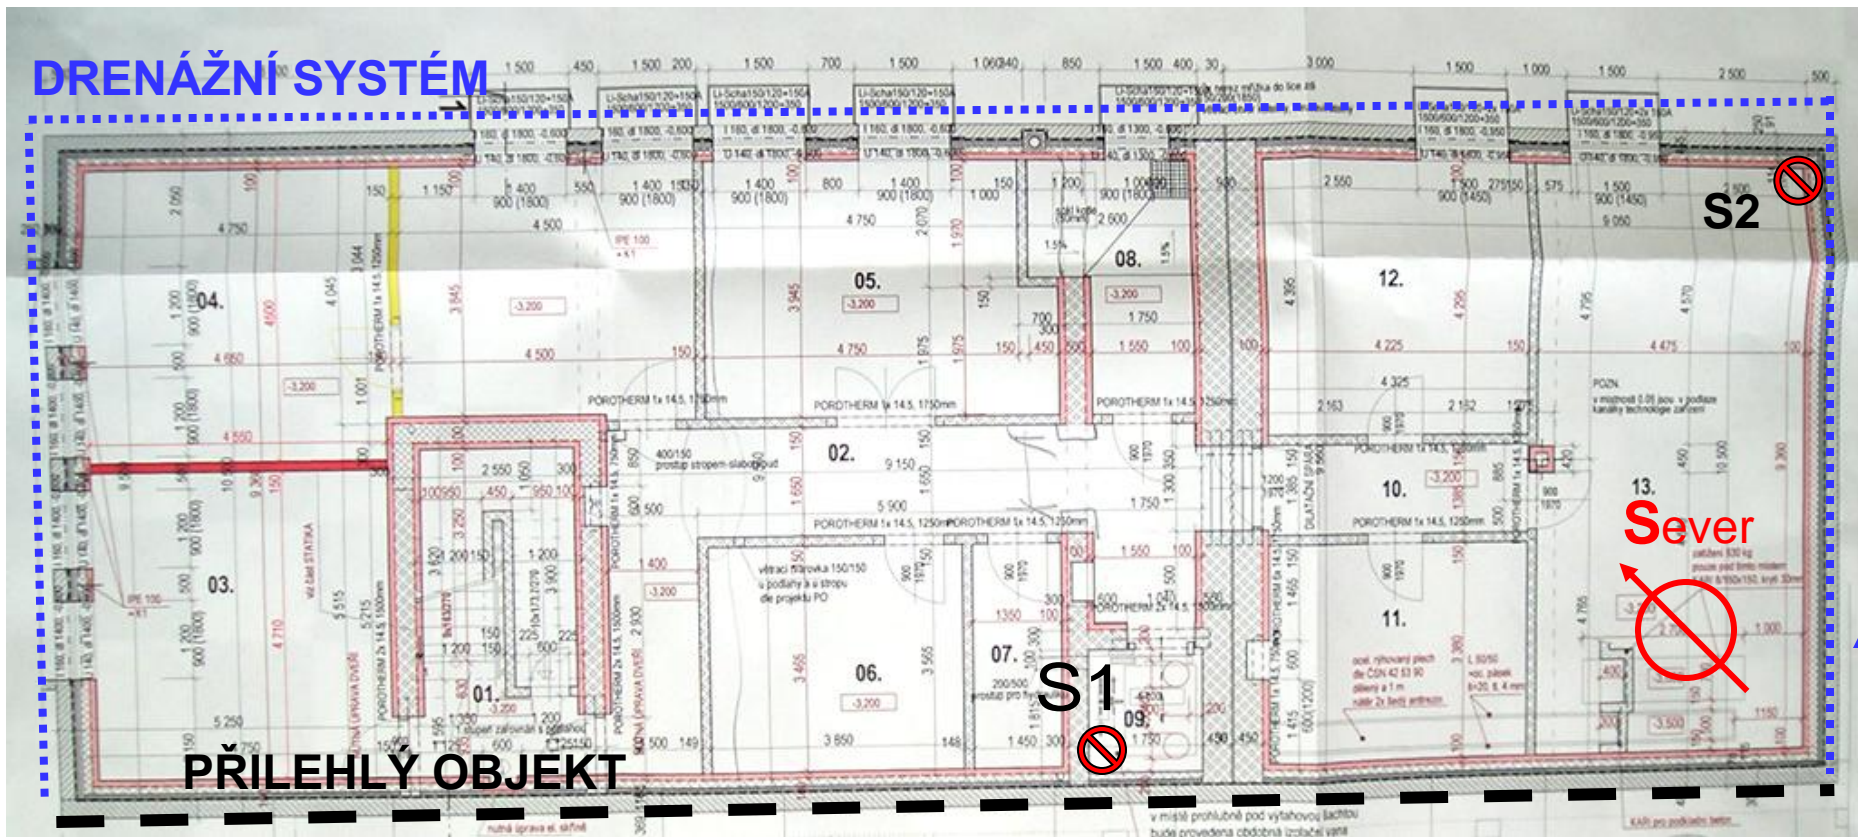
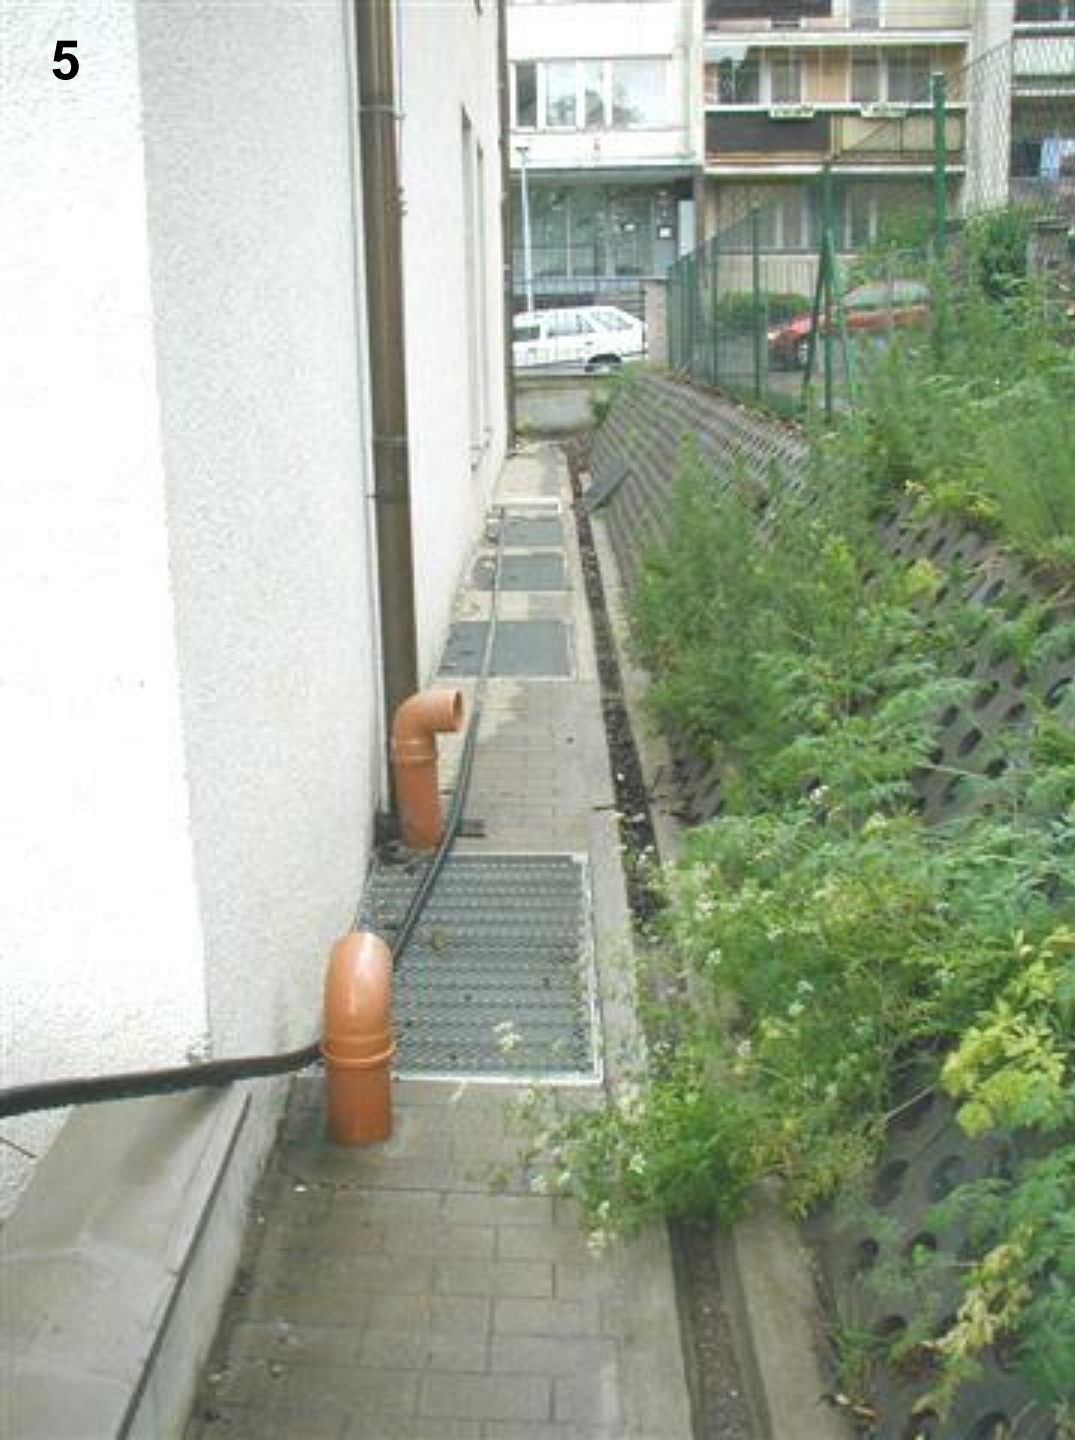
- ♦ objekt pod svahem v nepropustné zemině
- ♦ zatékání do objektu
- ♦ hmotnostní vlhkost zdiva **cca 20%**
- ♦ neúspěšné opravy – fólie z PVC-P na vnitřní straně
- ♦ drenáž vysoko a mimo provoz
- ♦ zakonzervované čerpací jímky

# Princip sanace

nová hydroizolace  
z interiéru

horizontální injektáž  
pod stropem suterénu

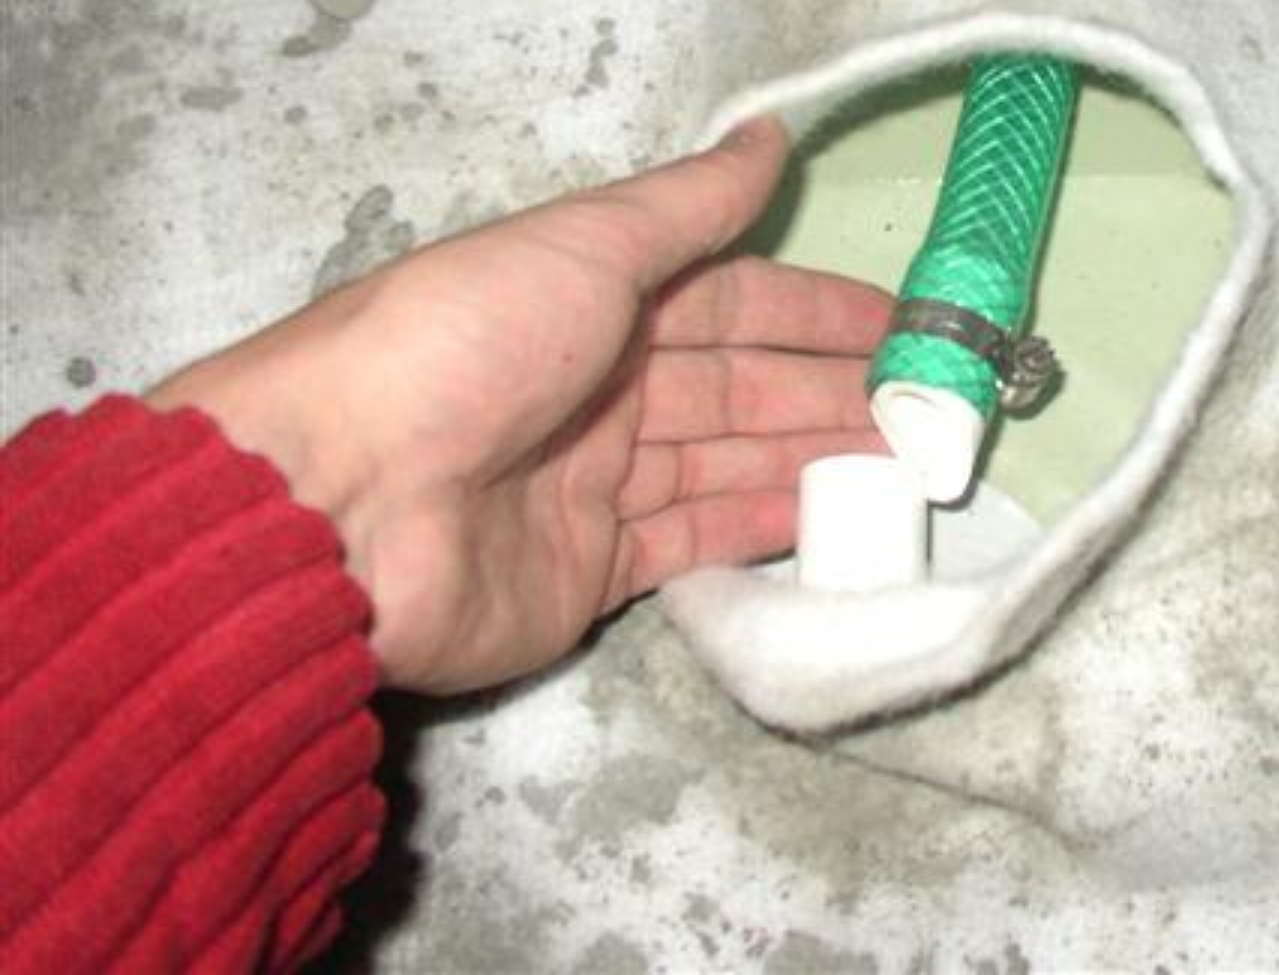
- **CELKEM 88 ks kontrolních trubic**
- **při betonáži poškozeny 4 ks**

**ochranná betonová mazanina tl. 50 mm**

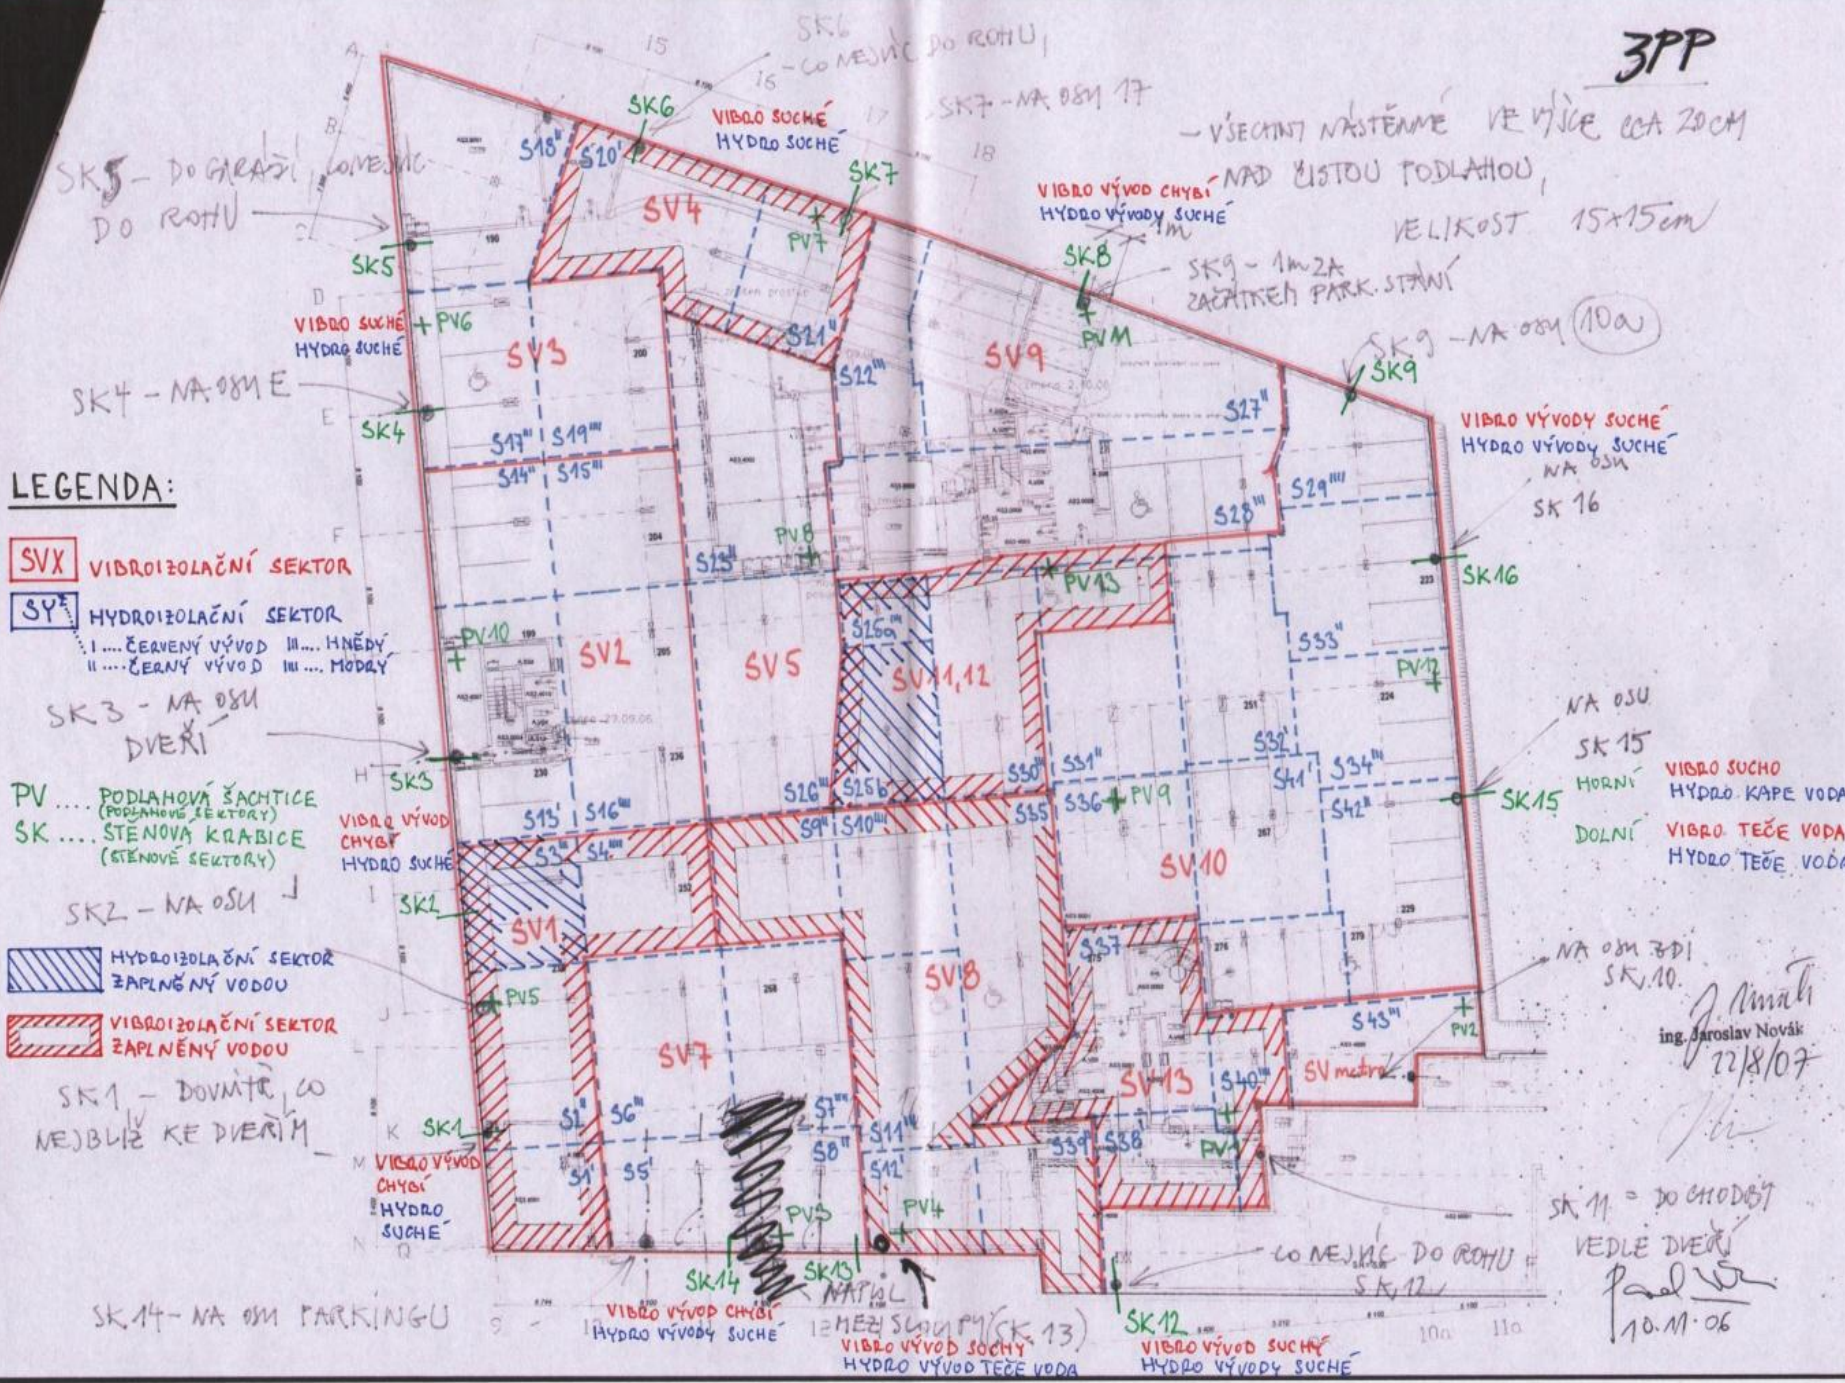
VIBRO VÝVOD CHYBI HYDRO VÝVODY SUCHÉ  
MEZI SV11,12 (SK.13)  
VIBRO VÝVOD SUCHÝ HYDRO VÝVOD TEČE VODA

SK12  
VIBRO VÝVOD SUCHÝ HYDRO VÝVODY SUCHÉ

NA OSU SK 15  
VIBRO SUCHO HYDRO. KAPE VODA  
HORNÍ  
DOLNÍ VIBRO. TEČE VODA HYDRO. TEČE VODA

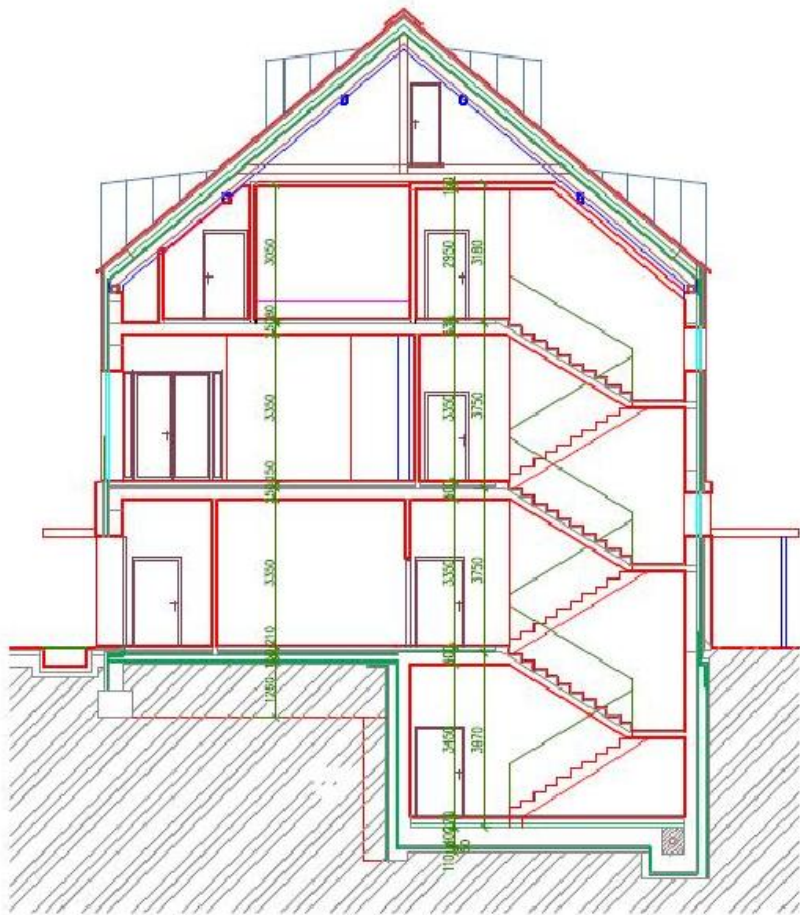
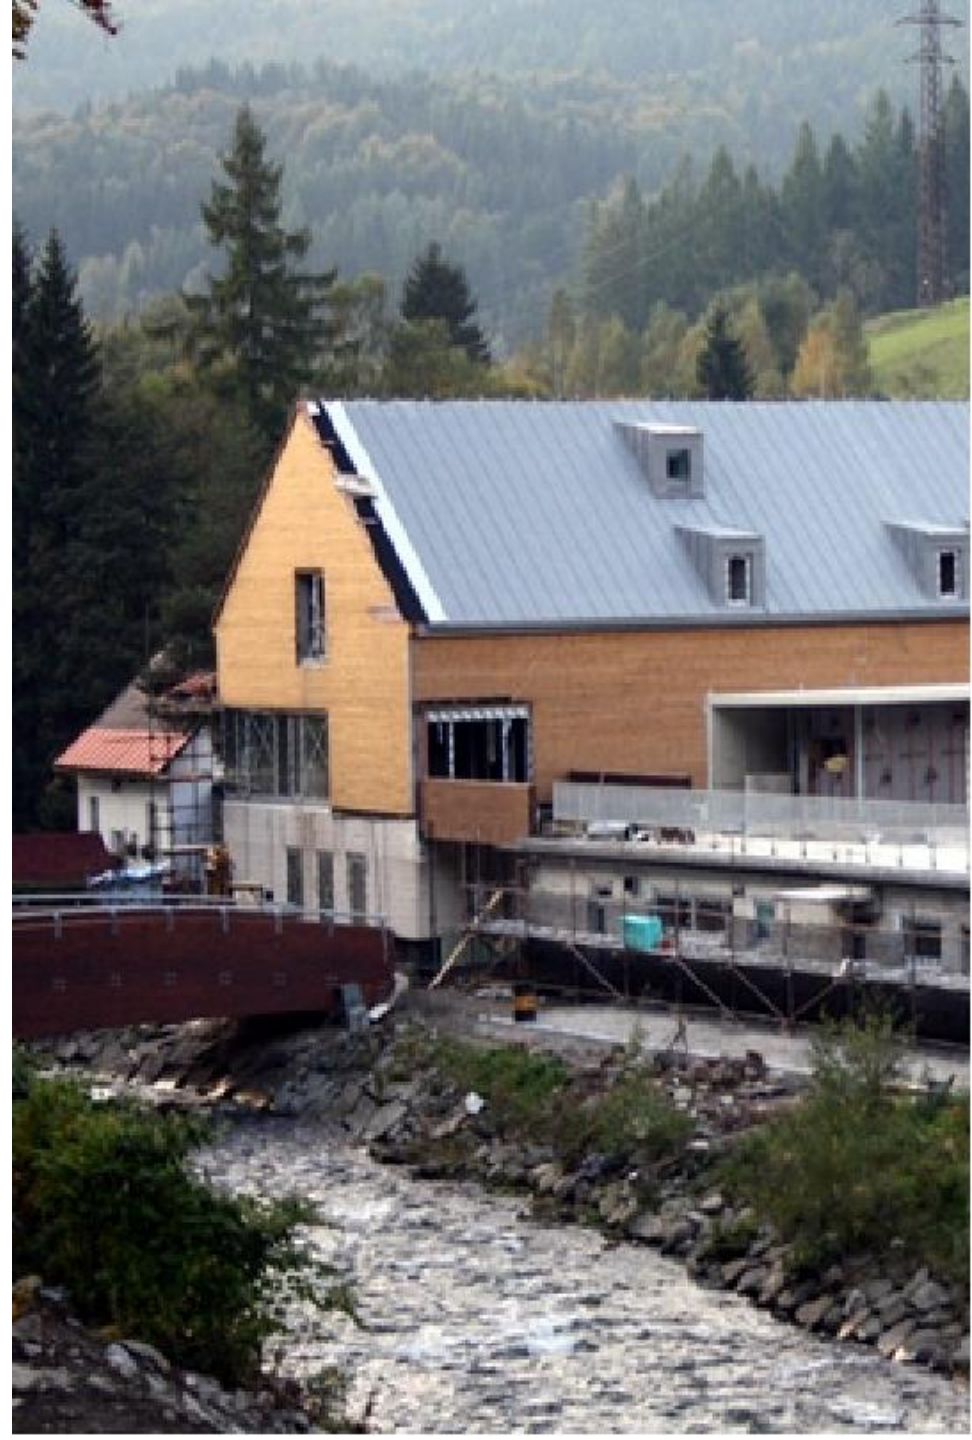
# ŘEZ A-A

polohu prodlužovacích hadic stabilizovat  
proužky PVC-P fólie horkovzdušně natavené k hydroizolačním pásům

mezi hadicemi přifezy expandovaného polystyrenu  
tl. 60mm v kombinaci s PU pěnou  
k podkladu montážně stabilizováno samolepicími tmy  
lepenými na PVC fólii - při prořezávání separační textilie neprořiznout fólii

odbourání ochranné  
přizdivky

ukončení 1. stopy  
dvojitého HI systému

fabion z cementové malty  
o průměru 90mm (běžná zednická naběračka)
