# DEFEKT SPODNÍ STAVBY V NEPROPUSNÉM PROSTŘEDÍ

Tomáš Vrchota

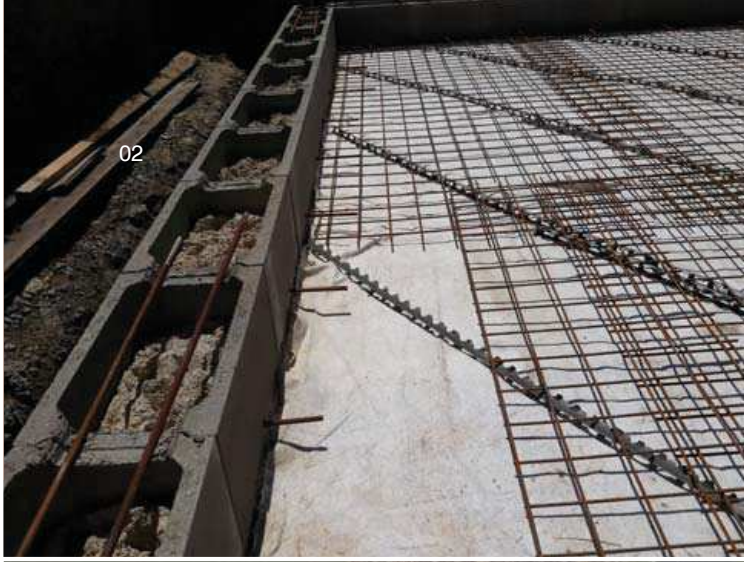
- 01 | Založení suterénního zdiva, propojení s podlahovou deskou
- 02 | Provázání suterénního zdiva s betonovou deskou nad úrovní povlakové hydroizolace
- 03 | Příprava obvodového drénu a vytažení vodorovné hydroizolační vrstvy na bok základu

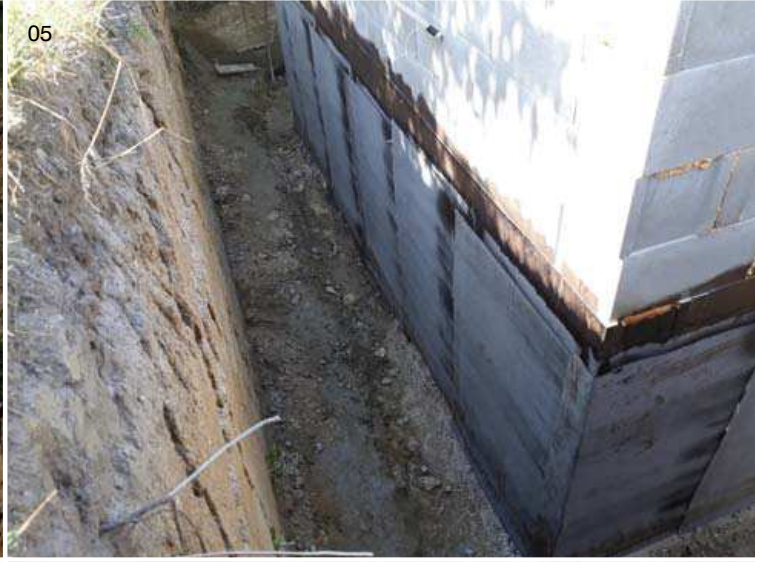
- 04 | Pohled na založení suterénu
- 05 | Svislá hydroizolace
- 06 | Obvodový drén zaústěný do sběrné šachtice
- 07 | Sběrná šachtice obvodového drénu s vyústěním pro přečerpávání do kanalizace (horní vstup) a s přípravou prostupu po odvodnění anglického dvorku (nižší vstup)

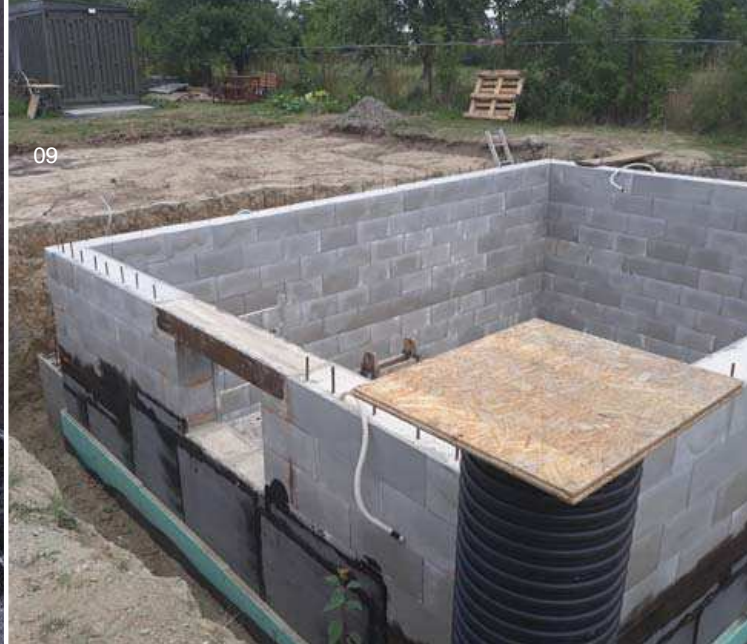
- 08| Postupná realizace hydroizolace, tepelné izolace, ochranné vrstvy a následné hutnění původní zeminy
- 09| Suterénní část objektu, v obvodové konstrukci bude okno a před ním anglický dvorek pod úrovní terénu
- 10| Garáž nad suterénem s vyústěním sběrné šachtičky a anglickým dvorkem
- 11| Nepropustnost podloží byla zřetelná v celém prostoru staveniště tvorbou rozsáhlých kaluží
- 12| Zaplavení podlahy suterénu vodou
- 13| Poškozená hrubá podlaha po odčerpání vody
- 14| Poškozená hrubá podlaha po odčerpání vody
