ZBORNÍK

ČASOPIS SPOLOČNOSTI DEK PRE PROJEKTANTOV A ARCHITEKTOV

ČASTÉ CHYBY PROJEKTOV – OBNOVY PLOCHÝCH STRIECH PANELOVÝCH BYTOVÝCH DOMOV

DEGRADÁCIA TEPELNÝCH IZOLÁCIÍ (EPS) V SKLADBÁCH PLOCHÝCH STRIECH VPLYVOM SLNEČNÉHO ŽIARENIA

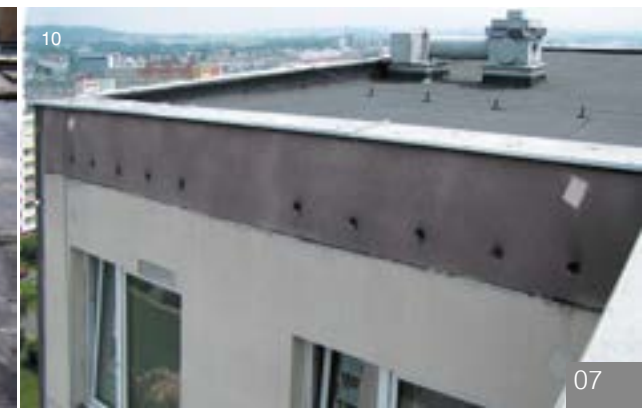
10

V rámci zateplenia je nutné pri dvojplášťových strechách uzavrieť privetrávacie (odvetrávacie) otvory na fasáde /obr. 10/ – z dvojplášťovej strechy sa tak vytvorí jednoplášťová strecha s uzavretou vzduchovou medzerou! V prípade neutesnenia otvorov hrozí prechladzovanie spodného plášťa strechy (pretože pri obnove sa zateplí iba horný plášť) a to spôsobuje povrchovú kondenzáciu na vnútorných povrchoch stropov a detailov pri atikách.

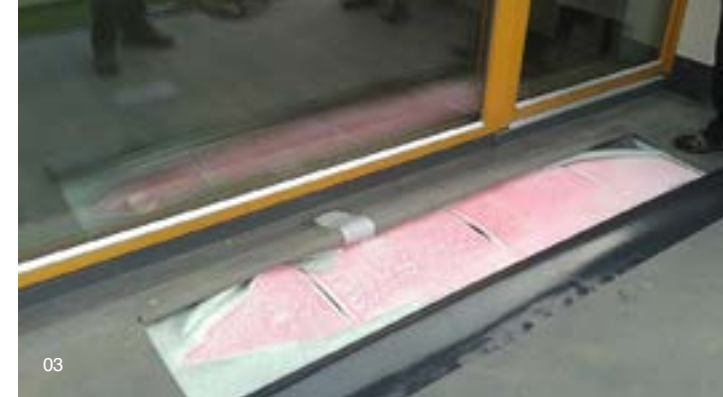
Po niekoľkých teplých a slnečných dňoch po položení umelého trávnik, približne meter pred výplňou otvoru (balkónové dvere), začal povrch strechy klesať. Po zrealizovaní sondy do strešného plášťa sa zistilo, že tepelná izolácia z EPS 200 S sa zdeformovala (skrútila) a zmenila štruktúru povrchu /obr. 03/ [3].

03 | Pohľad na degradáciu EPS [3].

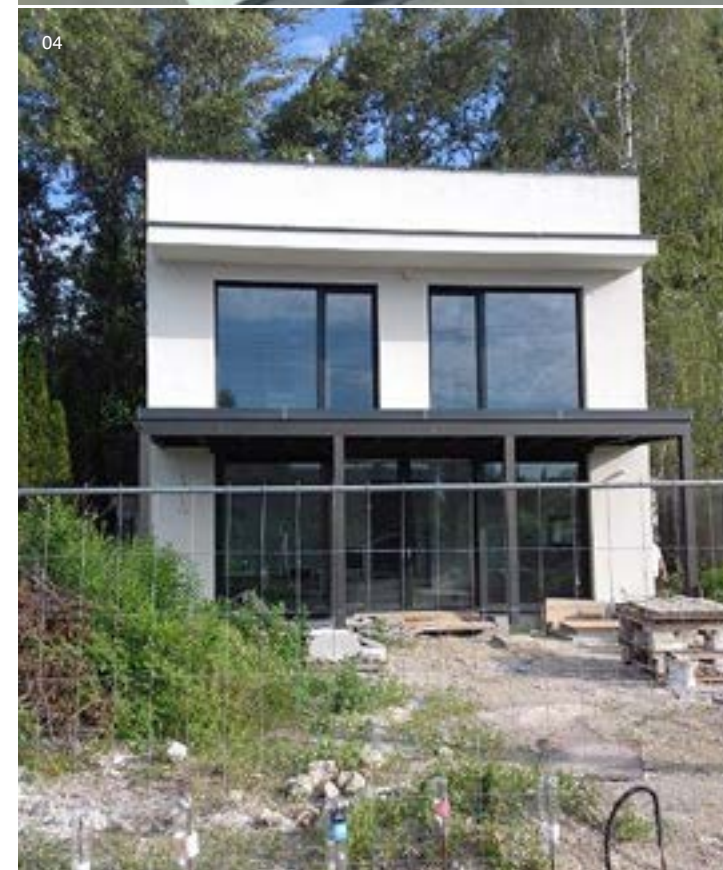
Druhým príkladom je samostatne stojaci viacpodlažný rodinný dom v Bratislave na Zlatých pieskoch /obr. 04/. Nad 2.NP je realizovaná strešná terasa, na ktorú je prístup cez posuvné presklené balkónové dvere. Presklená plocha je orientovaná na južnú stranu.

04 | Pohľad na rodinný dom [7].

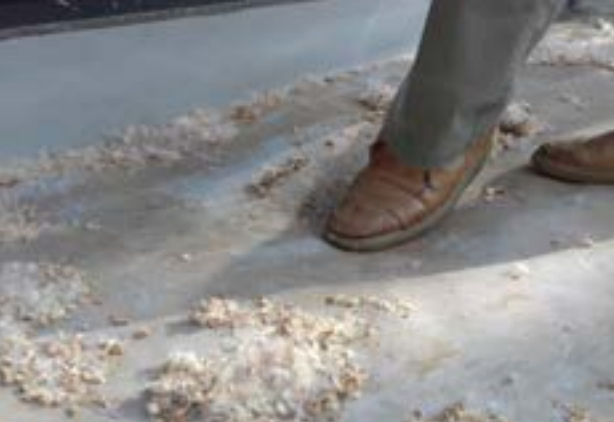
otvoru (balkónové dvere) začal povrch strechy klesať /obr. 05/. Po zrealizovaní sondy do strešného plášťa sa zistilo, že sa tepelná izolácia EPS 150 S taktiež zdeformovala (skrútila) a zmenila štruktúru povrchu /obr. 06/. V tomto prípade bol k reklamácii prizvaný aj zástupca výrobcu EPS,

05| Pohľad na preliačinu v skladbe [7].

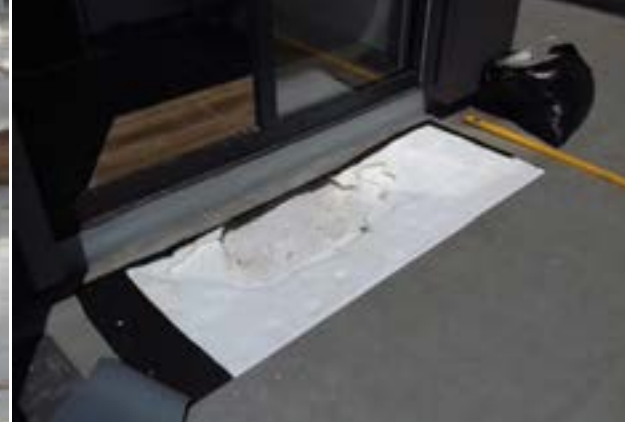
06| Pohľad na degradáciu EPS [7].

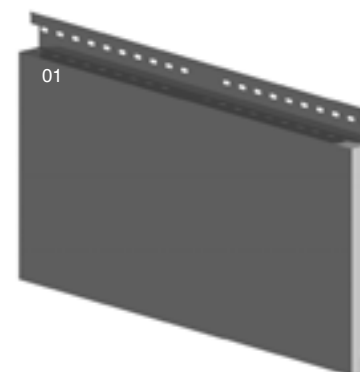
45 cm a dĺžku 3 m. Napatrne museli byť pozmenené rozmery u všetkého príslušenstva líšt a lemovacích prvkov - hĺbka kazety DEKCASSETTE IDEAL je 32 mm (u starších typov kaziet je hĺbka 30 mm). DEKCASSETTE IDEAL možno vyrábať nielen v obvyklých obdĺžnikových tvaroch, ale aj tvaroch lichobežných. Sme tiež pripravení čeliť požiadavkám na výrobu úplne atypických riešení a tvarov kaziet. Typické hrúbky plechov sú 1,0 mm a 0,75 mm.

Pri vývoji samotného výrobku sme venovali dlhý čas testu vhodnosti tvaru novo navrhnutého zámku kazety, rovnako ako bezproblémovosti montáže. Nový zámok umožňuje montáž kaziet s ideálnym prekrytím jednotlivých kaziet. Pri hnanom daždi voda nezateká za kazety a tiež nezostáva v systéme zámok, ale plynule steká po exteriérovej časti kaziet až na najnižšiu pozíciu fasádneho

01| Konštrukčný obrázok kazety DEKCASSETTE IDEAL.

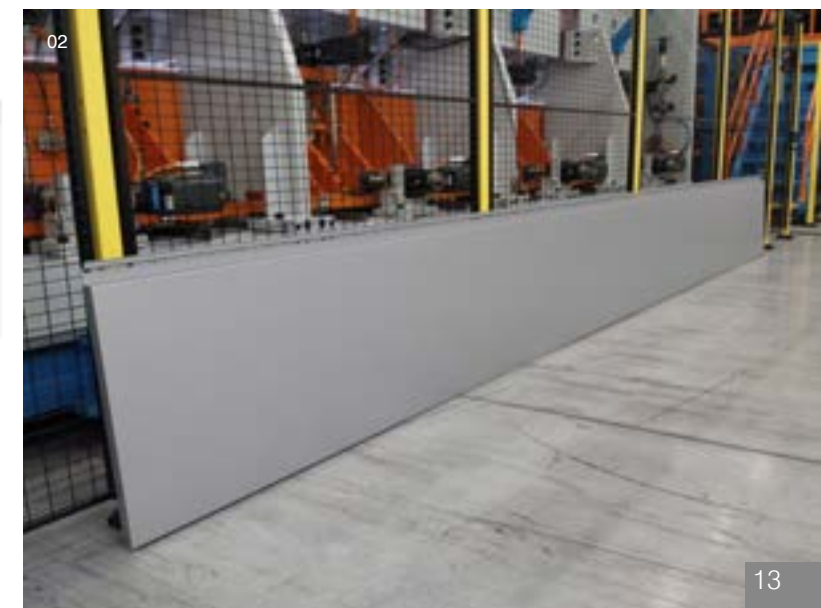
02| Testovanie výroby najdlhších možných výrobkov DEKCASSETTE IDEAL.

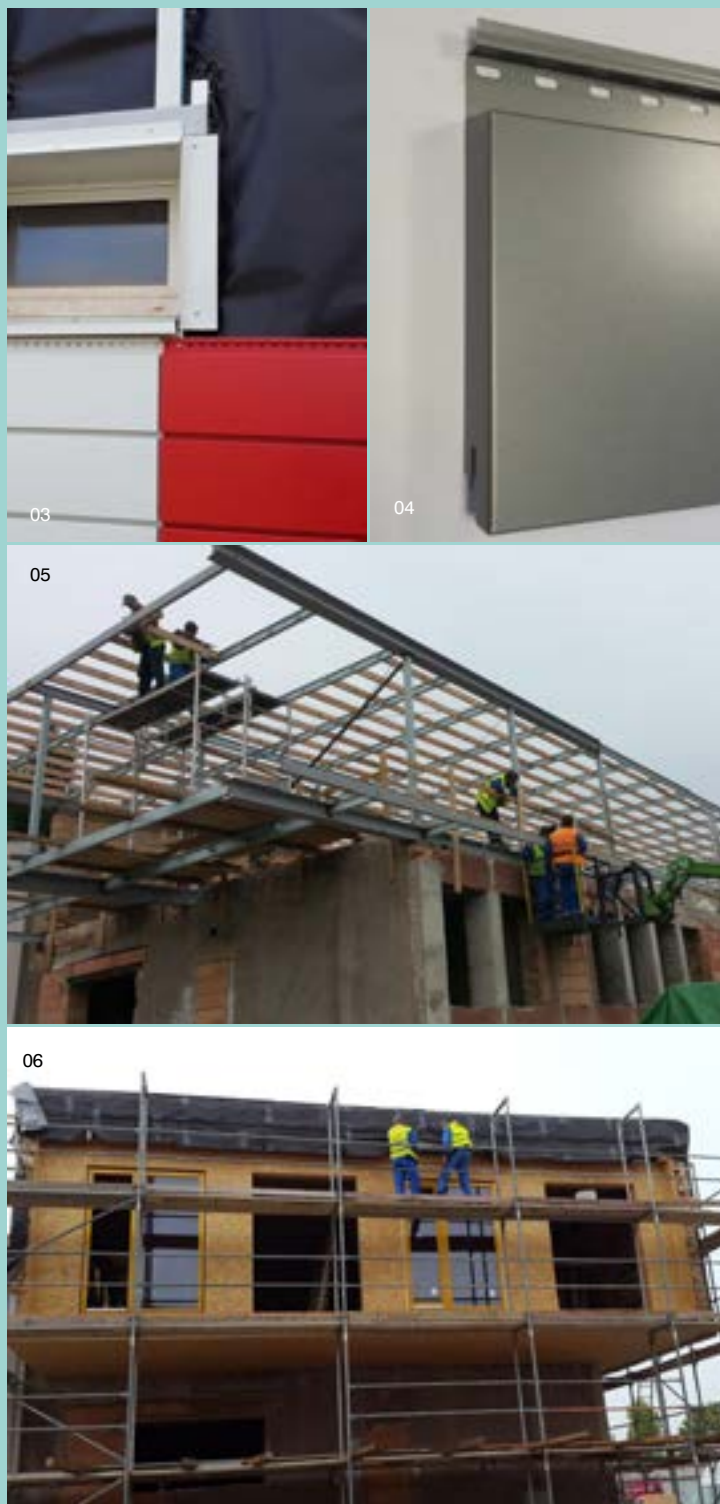
- 03| Inštalácia kaziet DEKCASSETTE IDEAL na nosný rošt.
- 04| Detail prevedenia zámku a kotevných otvorov kazety DEKCASSETTE IDEAL.
- 05| Nosnú časť nadstavby tvorila oceľová konštrukcia.
- 06| Oceľová konštrukcia opláštená OSB doskami.

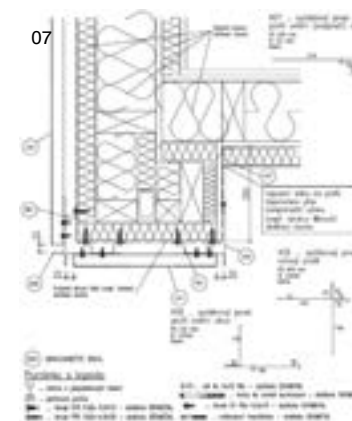
- 07| Detail nadväznosti v rohovej časti s vystupujúcim lemom.
- 08| Stavebná rozpracovanosť rohovej časti.
- 09| Osadenie lemovacích profilov v prechode na podhľad, na roh osadené vystupujúce lemovanie.
- 10| Dokončovanie fasády – v predsadenej časti systém DEKMETAL s kazetou DEKCASSETTE IDEAL, v dolnej časti zateplenie kontaktným zateplovacím systémom.
- 11| Osadený nosný rošt DEKMETAL v rohu objektu. Na parapete vykonaná poistná hydroizolačná vrstva.
- 12| Konečné vyhotovenie podhľadu.
- 13| Pohľad na hotové opláštenie v kombinácii prevetrávaného plášťa s kazetami DEKCASSETTE IDEAL a kontaktného zateplenia.

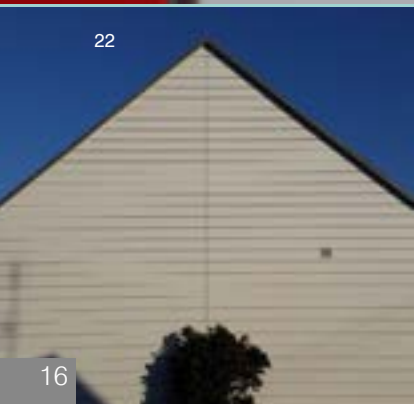
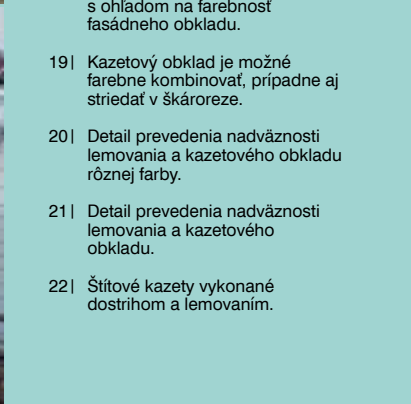
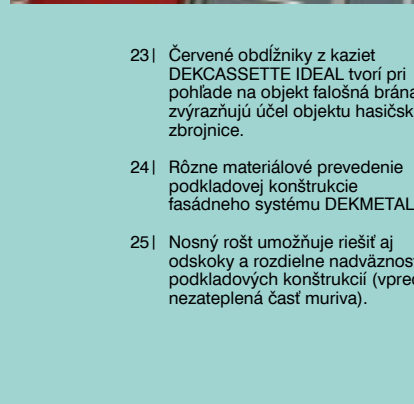
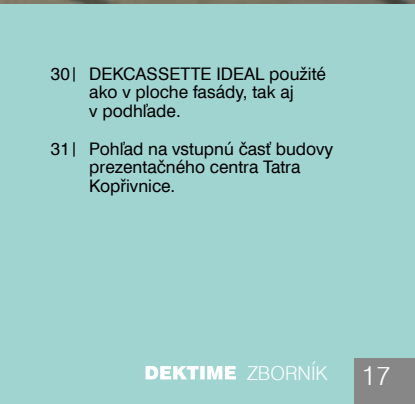
- 14| Nevyhovujúci stav objektu hasičskej zbrojnice Plchov vyžadoval zateplenie a nové zrealizovanie fasády.
- 15| Nesúdrždná omietka musela byť odstránená.
- 16| Riešenie fasády v soklovej časti počítalo s využitím existujúceho oplechovania sokla.
- 17| Osadený podkladový rošt pre montáž kaziet DEKCASSETTE IDEAL.
- 18| Lemovacie prvky boli vykonané vo viacfarebnom prevedení s ohľadom na farebnosť fasádneho obkladu.
- 19| Kazetový obklad je možné farebne kombinovať, prípadne aj striedať v škároreze.
- 20| Detail prevedenia nadväznosti lemovania a kazetového obkladu rôznej farby.
- 21| Detail prevedenia nadväznosti lemovania a kazetového obkladu.
- 22| Štítové kazety vykonané dostrihom a lemovaním.

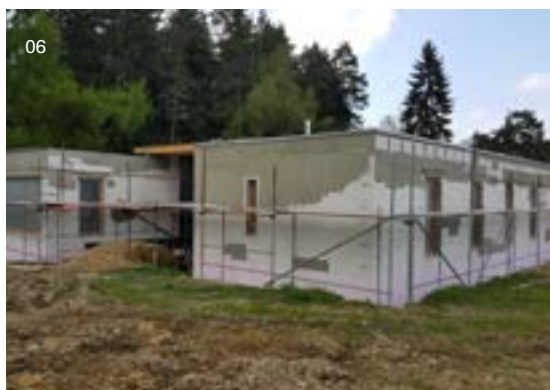
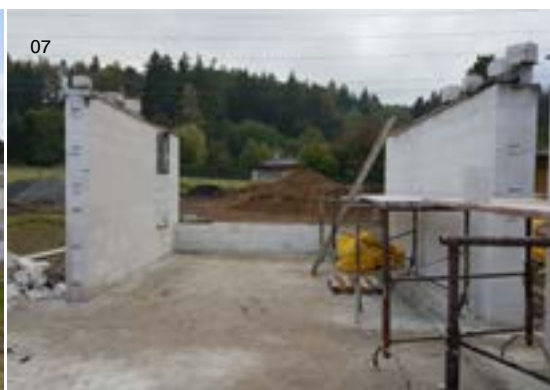
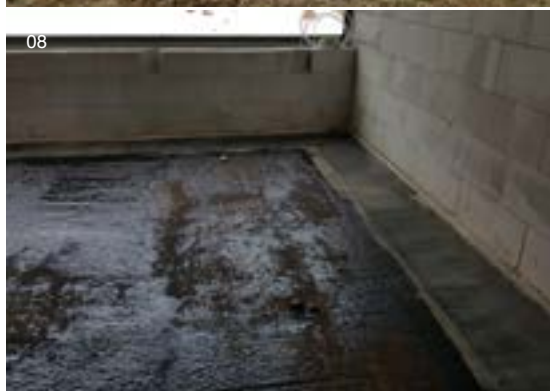
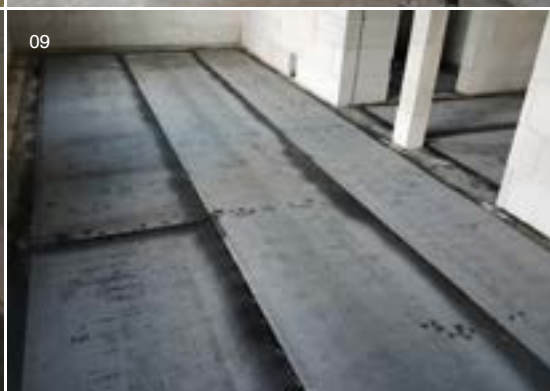
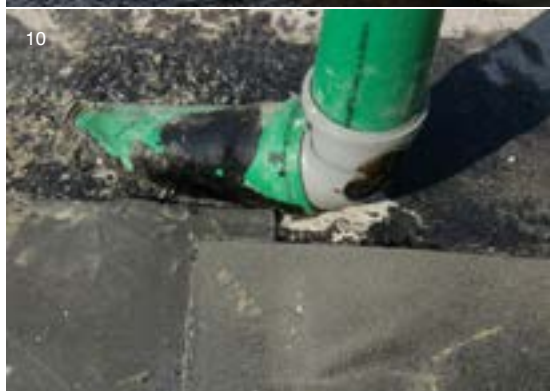
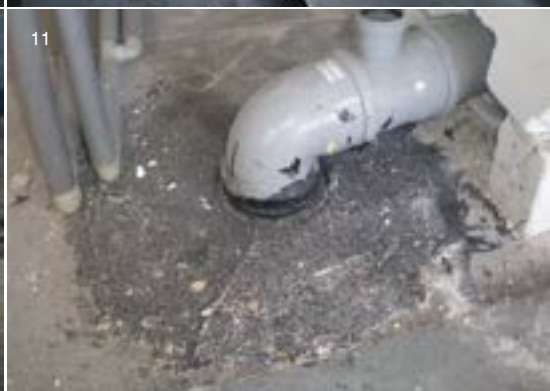
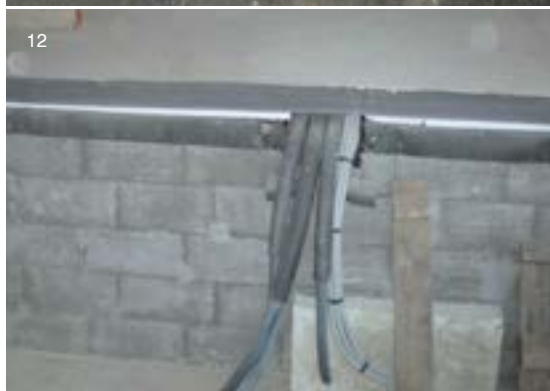
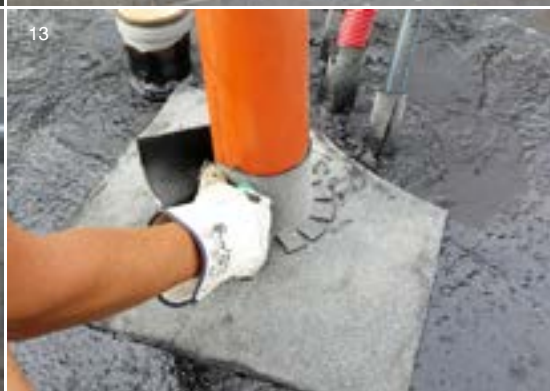
- 01 | Základová doska rodinného domu pri zahájení izolačných prác.
- 02 | Príprava podkladu a realizácie hydroizolačnej vrstvy pod nosnými stenami.
- 03 | Ochranná vrstva z asfaltovaných pásov.
- 04 | Založenie nosného muriva na ochrannej vrstve.
- 05 | Realizácia nosného muriva s odsokkom pre tepelnú izoláciu soklovej časti.

- 06| Dokončená tepelnoizolačná vrstva soklovej časti muriva.
- 07| Spôsob ochrany hydroizolačnej vrstvy musí reflektovať všetky procesy, ktoré budú na hydroizolačnej vrstve prebiehať.
- 08| Odstránenie ochrannej vrstvy hydroizolácie nosného muriva. Príprava realizácie hydroizolačnej vrstvy pod podlahami.
- 09| Dokončená hydroizolačná vrstva podlahy.
- 10| Neopracovateľný prestup.
- 11| Pokus o dodatočné opracovanie asfaltovou stierkou.
- 12| Neopracovateľný združený prestup.

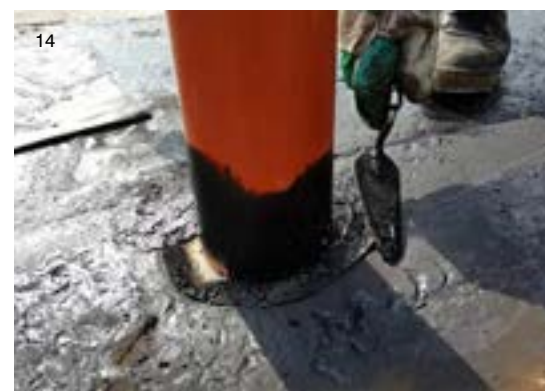
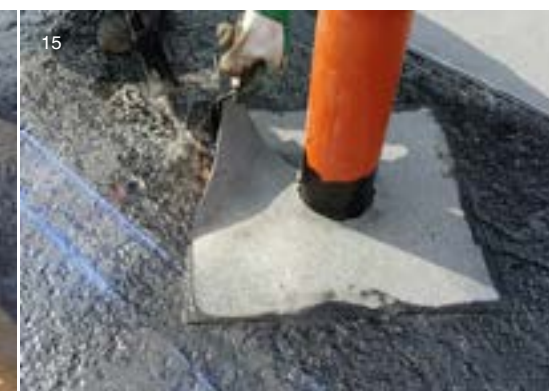
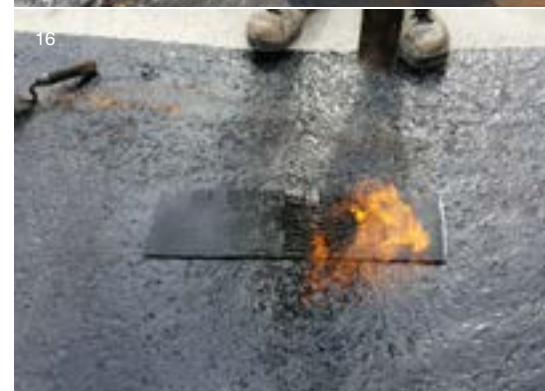
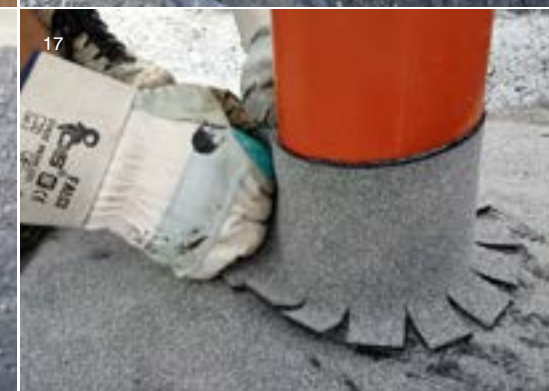
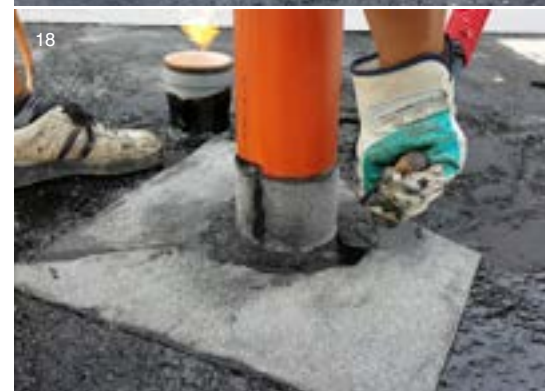
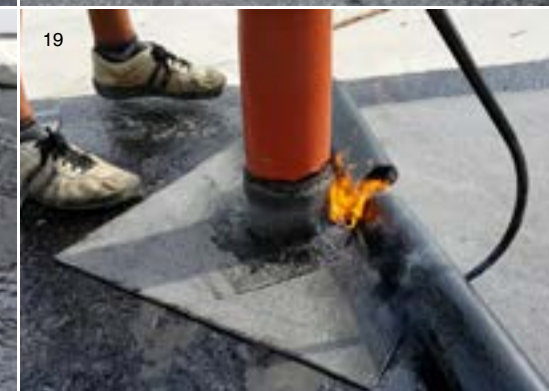
- 13| Správne priestorové usporiadanie jednotlivých prestupov umožňujúcich opracovanie hydroizolačnou vrstvou.
- 14| Aplikácia ochrannej vrstvy asfaltu z prírezu asfaltovaného pásu na PU penu medzi chráničkou a prestupujúcim potrubím.
- 15| Prvá časť opracovania prestupu potrubia.
- 16| Nahriatie prírezu z asfaltovaného pásu pre druhú časť opracovania prestupu potrubia.
- 17| Druhá časť opracovania prestupu potrubia.
- 18| Dokončenie prestupu potrubia.
- 19| Realizácia prvej časti hydroizolačnej vrstvy.

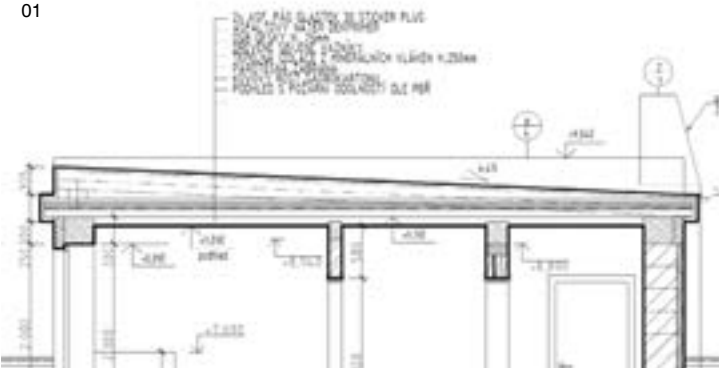
- 01 | Navrhnutá skladba strechy.
- 02 | Demontovaná mokrá tepelná izolácia.
- 03 | Čierna pleseň na plnom záklope z OSB dosiek.

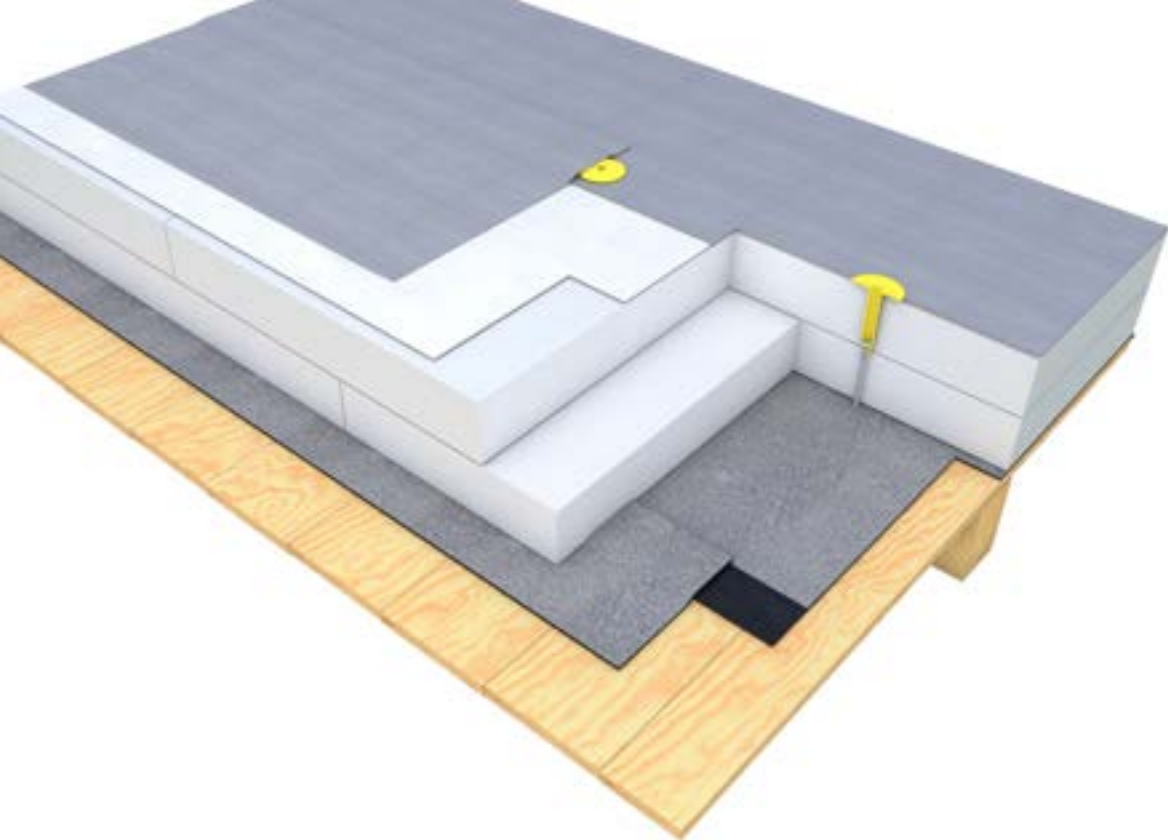
04| Navrhnutá a zrealizovaná skladba jednopláštvej strechy s povlakovou krytinou z PVC-P

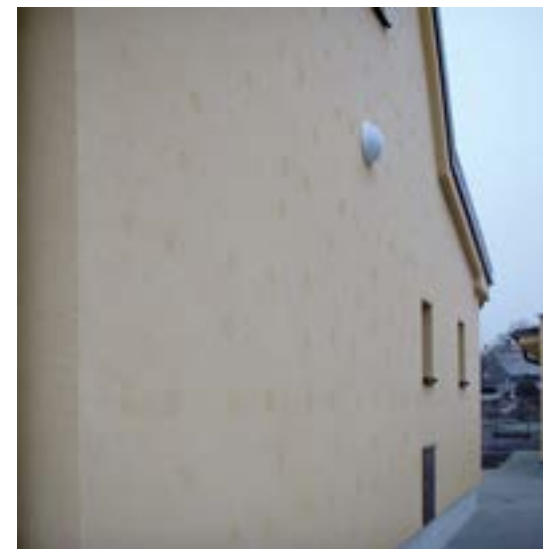
01| Škvrny na fasáde.

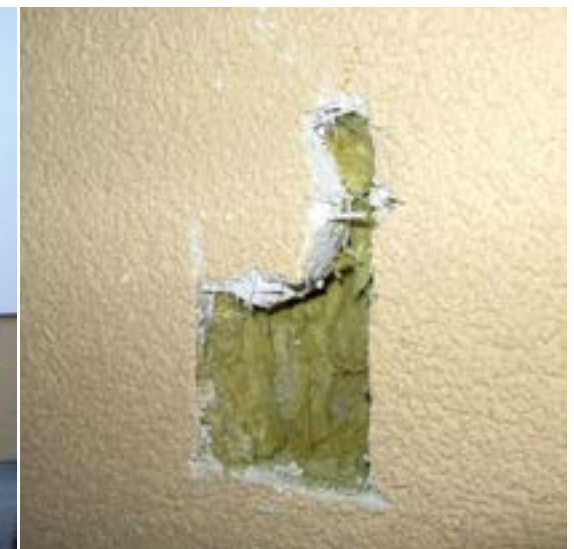
02| Sonda v mieste kotvy.

Prekreslenie kotiev vplyvom nerovnomernej kondenzácie je vždy dočasné, jeho miera a dĺžka trvania závisí od aktuálnych klimatických podmienok. K výraznejšiemu prekresľovaniu kotiev prispieva aj nesprávne zabudovanie, napríklad keď je kotva viac zatlačená do tepelného izolantu, tak ako to bolo zistené napríklad v sonde č. 1 /obr. 02/. Správne by mal tanierik kotviaceho prvku prakticky lícovať s povrchom tepelnoizolačnej vrstvy. Ak je kotva viac zapustená do tepelnej izolácie a vzniknutý priestor je následne vyplnený cementovým lepidlom,

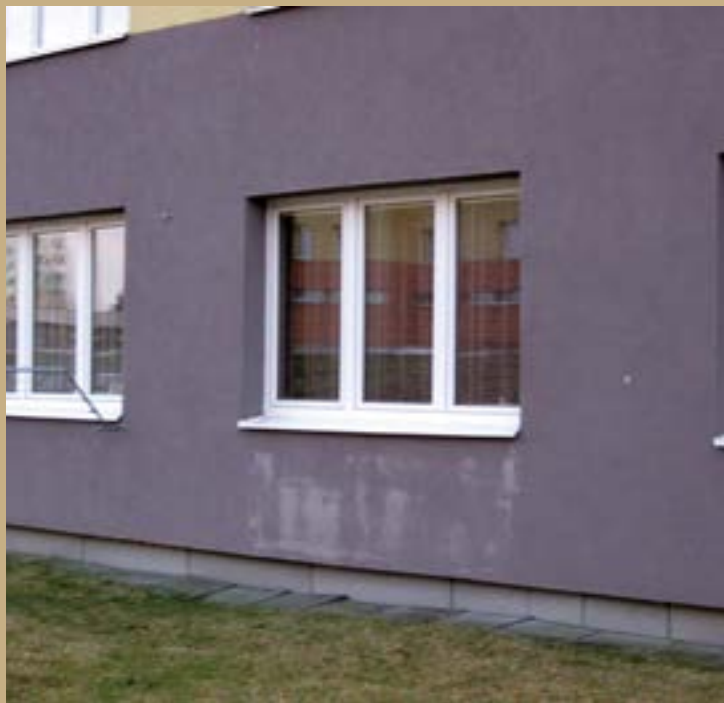
03| Svetlejšia anomália vo farebnom odtieni.

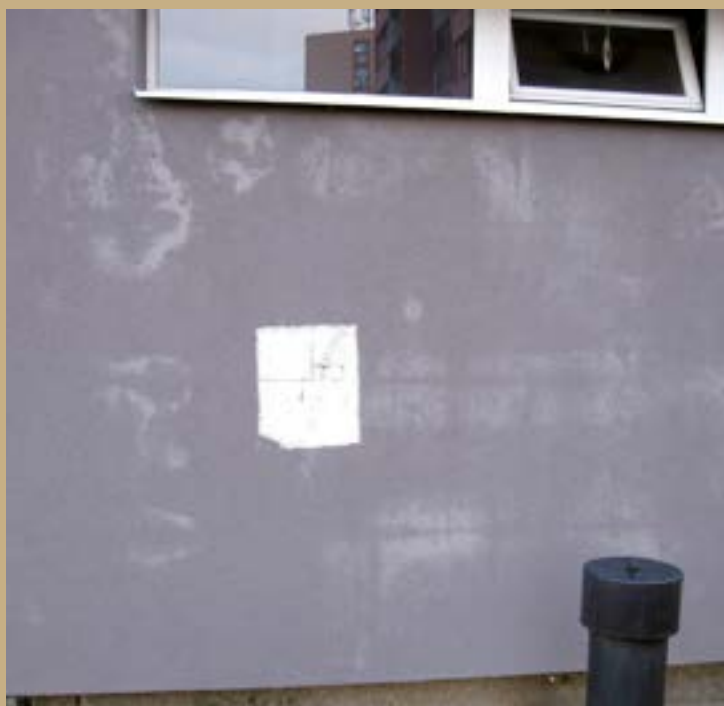
04| Sonda v mieste anomálie.

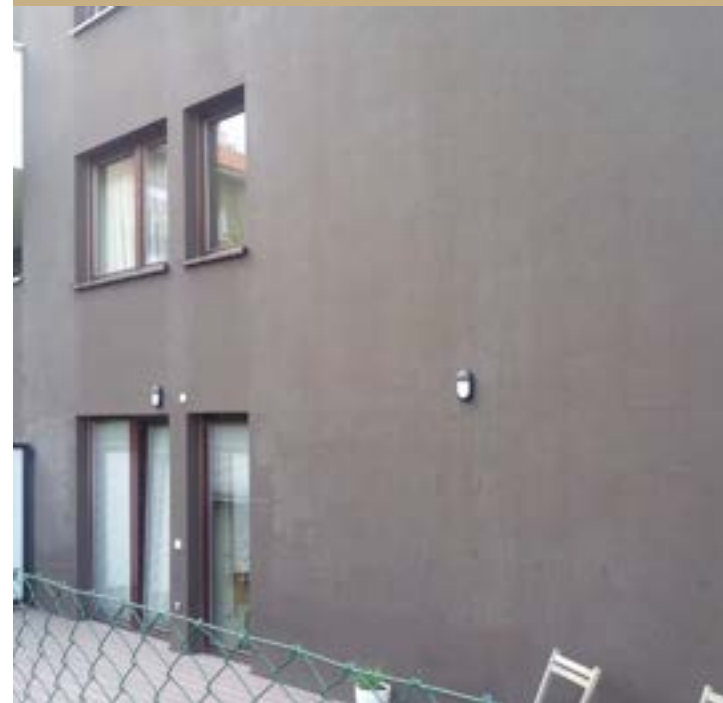
05| Svetlé plochy na povrchu fasády.

Za jednu z najčastejších príčin tvorby svetlo sfarbených plôch proti okolitému odtieňu fasády je možné označiť nedodržanie technologického predpisu pri aplikácii výstužnej (armovacej) vrstvy a omietky alebo ich aplikáciu počas nevhodných klimatických podmienok. Na bytovom dome /obr. 05 a obr. 06/ bolo pri podrobnom skúmaní postupu stavebných prác zistené, že nedošlo pri zrení výstužnej vrstvy k úplnej karbonizácii voľného hydroxidu vápenatého, čo malo za následok jeho lúhovanie z výstužnej vrstvy a následnú reakciu s oxidom uhličitým. Tým vznikol uhličitán vápenatý, ktorý vytvoril na povrchu omietky svetlé sfarbenie. Príčinou svetlých plôch na fasáde tiež môže byť namáhanie ešte nevzretej fasády náhlymi atmosférickými zrážkami.

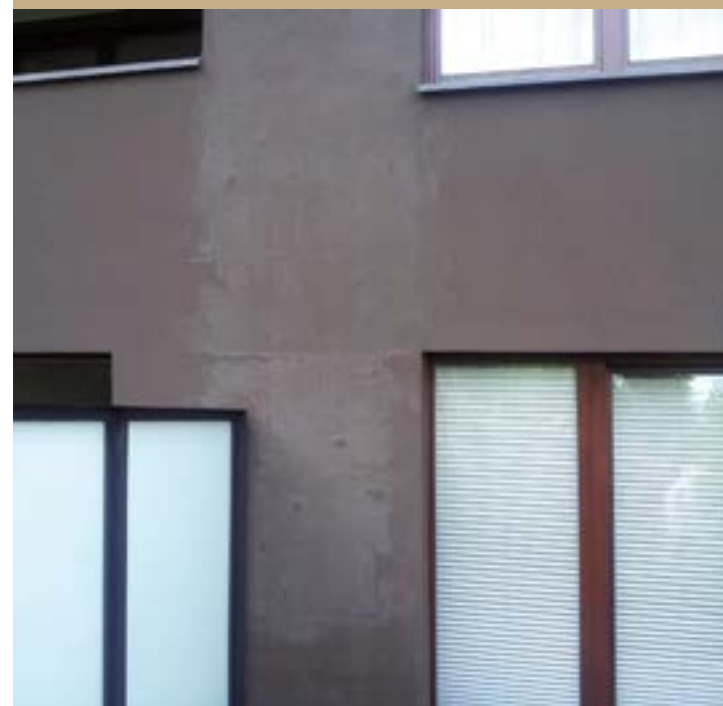
06| Svetlé plochy na povrchu fasády.

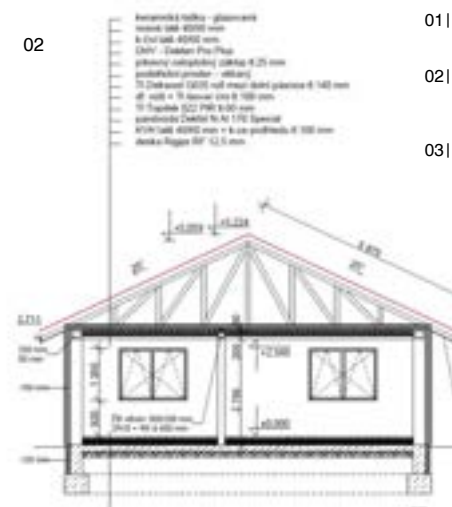
- 01 Nevhodné riešenie poistnej hydroizolačnej vrstvy.
- 02 Rez časťou objektu z projektovej dokumentácie pre stavebné povolenie.
- 03 Pohľad na hrubú stavbu rodinného domu.

Inšpiráciou pre vývoj skladby strechy pre bungalov bola jedna vybraná stavba. Základnú predstavu o konštrukciách domu možno získať zo stavebného rezu v dokumentácii pre stavebné povolenie /obr. 02/ a tvar domu /obr. 03/.

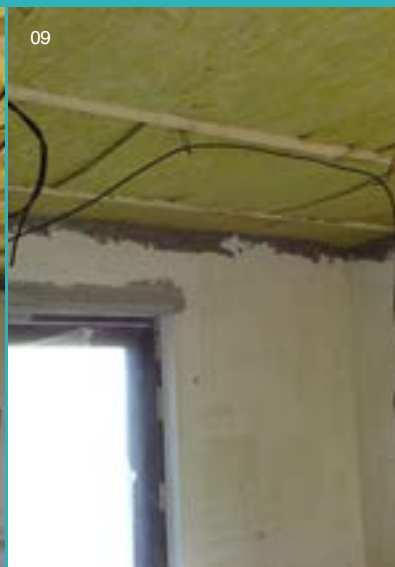
12

12| Elektroinštalácia vedená v priestore SDK roštu.

rošt s vložením minerálnej tepelnej izolácie, tuhých dosiek z PIR a parotesniacej fólie sú viditeľné na obrázkoch /08/ až /11/. Rošt pre sadrokartónový podhlád a vedenie káblov pod parozábranou sú zachytené na /obr. 12/.

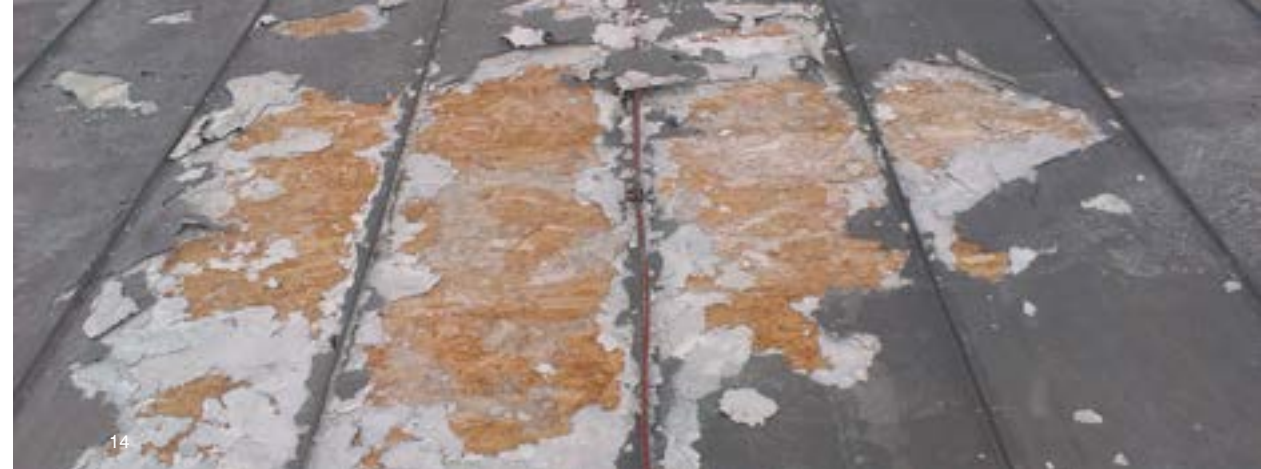
14

- 13| Obmedzenie hrúbky tepelnej izolácie. Pre funkčné vetranie v závislosti od veľkosti presahu strechy a sklonu strešných rovín, sa max. hrúbka izolácie pohybuje v rozmedzí 200–300 mm.
- 14| Degradácia TiZn krytiny položenej na debnení z OSB dosiek po 5 rokoch.
- 15| Vizualizácia skladby strechy pre bungalov SC.8006D.

rohožou DEKTEN METAL II. Ako podklad hladkej drážkovej plechovej krytiny preferujeme doskové debnenie. Predsa len sa v obdobiach, keď vetranie nie je dostatočne účinné, lepšie vyrovná s vyššou vzdušnou vlhkosťou a lepšie spolu so štruktúrovanou rohožou odvádza vodu zachytenú medzi debnením a plechovou krytinou ako OSB dosky. Čo sa stane s krytinou z titanizinkového (TiZn) plechu, položenou priamo na OSB doskách, je zrejme z /obr. 14/.

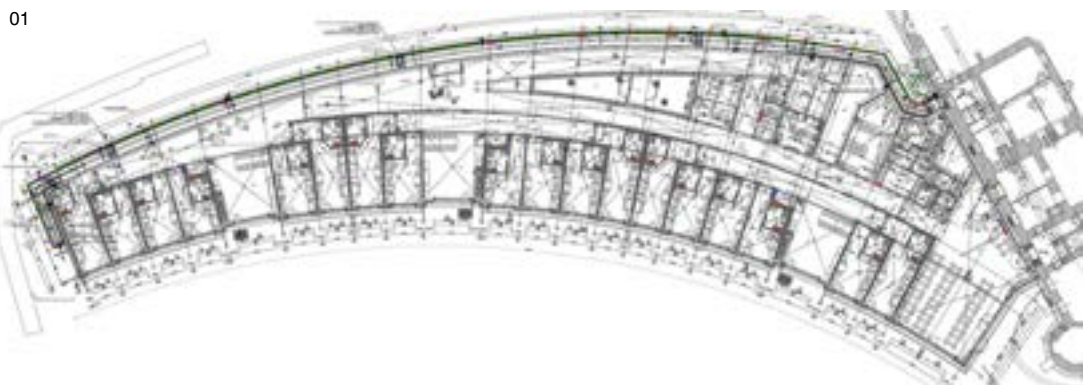
- 01 Projekt – pôdorys objektu.
- 02 Bagrovanie stavebnej jamy.
- 03 Projekt – rez ochranným priestorom okolo stavby.
- 04 Betónový žľab na dne ochranného priestoru.
- 05 Jeden zo vstupov do ochranného priestoru.
- 06 Vstup do ochranného priestoru krytý mrežou.
- 07 Prechod izolačnej fólie zo strechy na stenu.
- 08 Debnenie a výstuž stropu ochranného priestoru, dilatčné napojenie na stenu objektu.
- 09 Vizualizácia skladby strechy DEKROOF 09-A SK (SC.2005A).

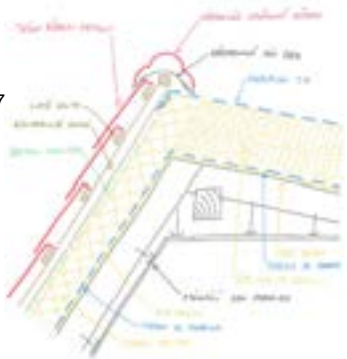
07

07| Riešenie detailu hrebeňa strechy.

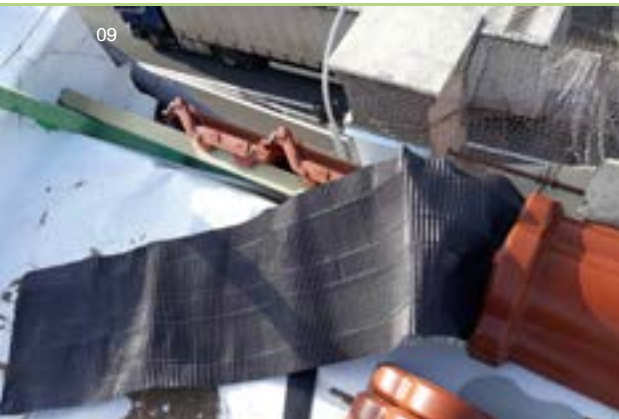
09

09| Napojenie povlakovej hydroizolácie na skladanú krytinu.

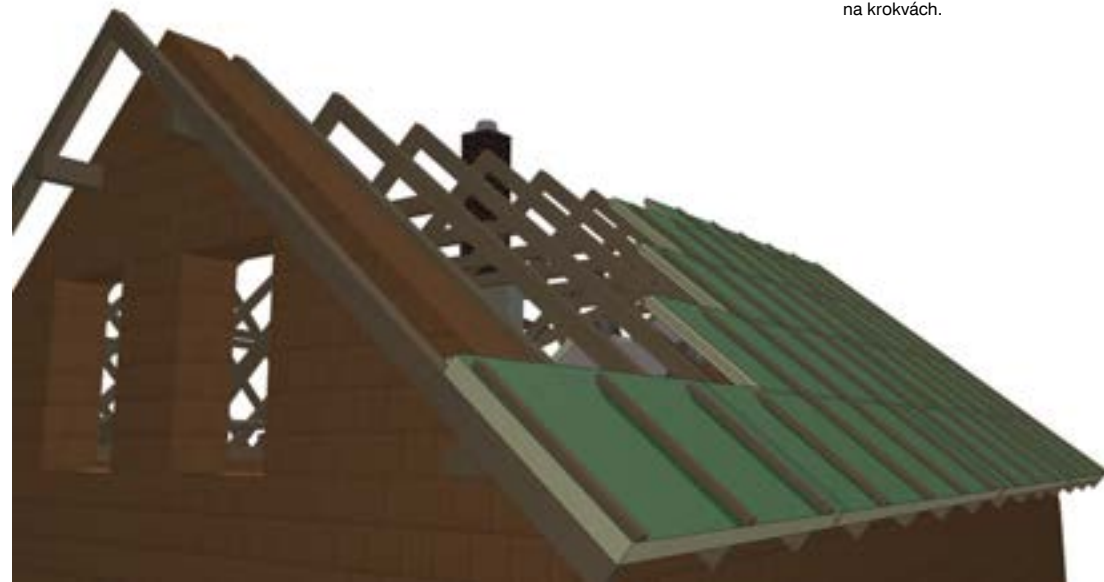
01| Vizualizácia vrstvy PIR dosiek na krokviach.

Tepelnoizolačná vrstva z PIR dosiek formátu cca 600×2 400 mm bola realizovaná v celej ploche strechy, t. j. aj v odkvapovom a štítovom presahu. PIR dosky boli kladené v jednej vrstve s hrúbkou 120 mm priamo na konštrukciu krovu s úpravou hrany pero a drážka /obr. 01/. Parotesniacu funkciu mala v skladbe plniť hliníková fólia

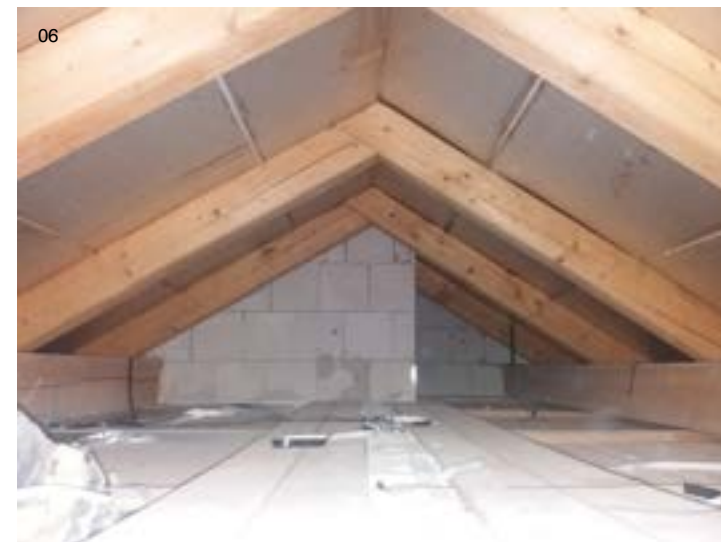
06| Strešná dutina.

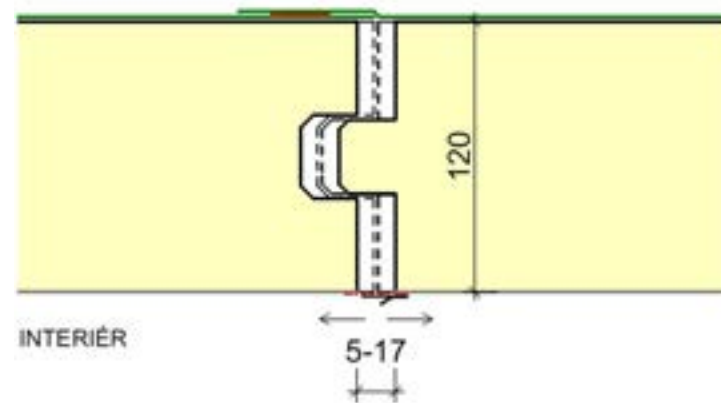
07 EXTERIÉR - PODSTRĚŠÍ

07| Schéma rozšírenej škáry medzi PIR doskami.

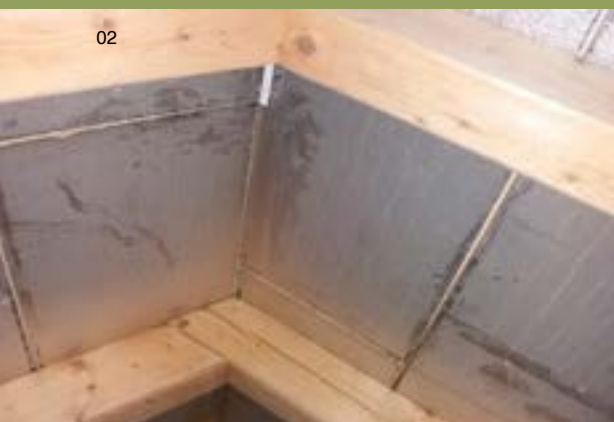
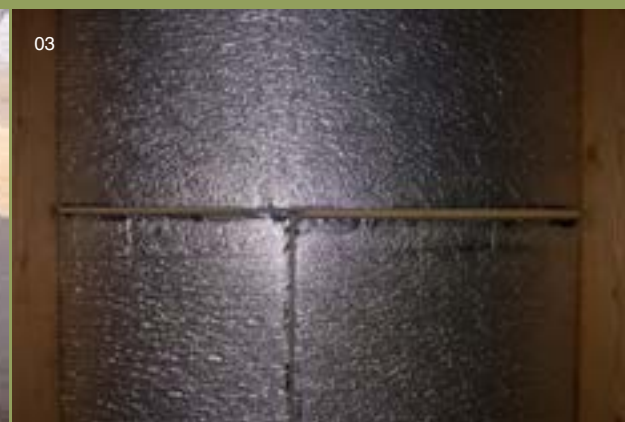
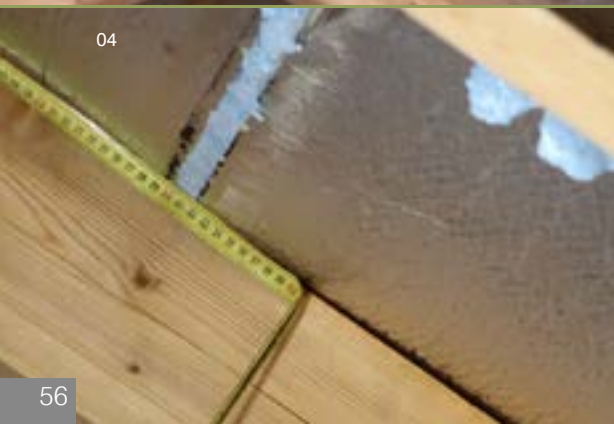
02–04| Rozšírené škáry medzi PIR doskami, na okrajoch dosiek viditeľné stopy po páskach.

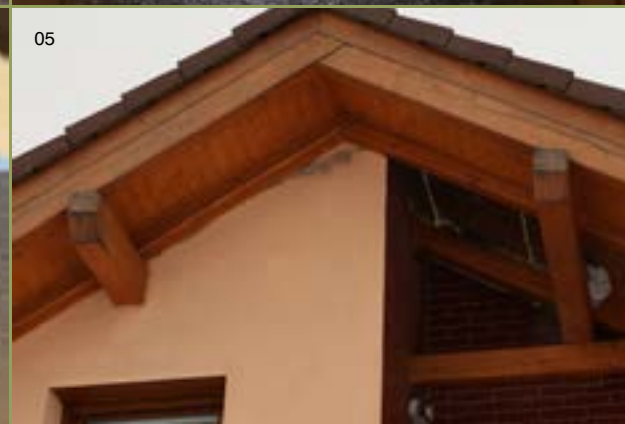
05| Štítová stena s plesňou v blízkosti podbitia strechy.

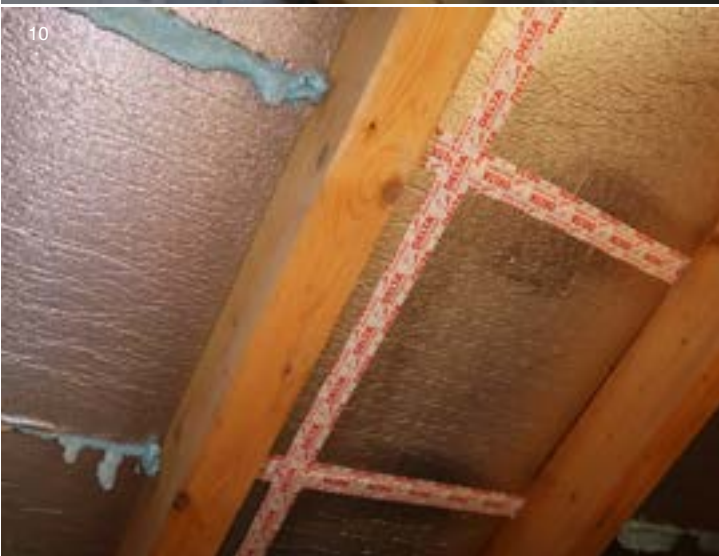
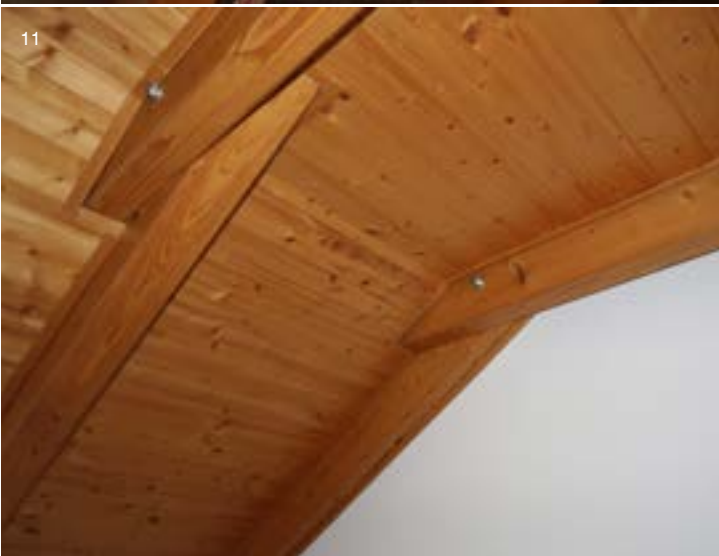
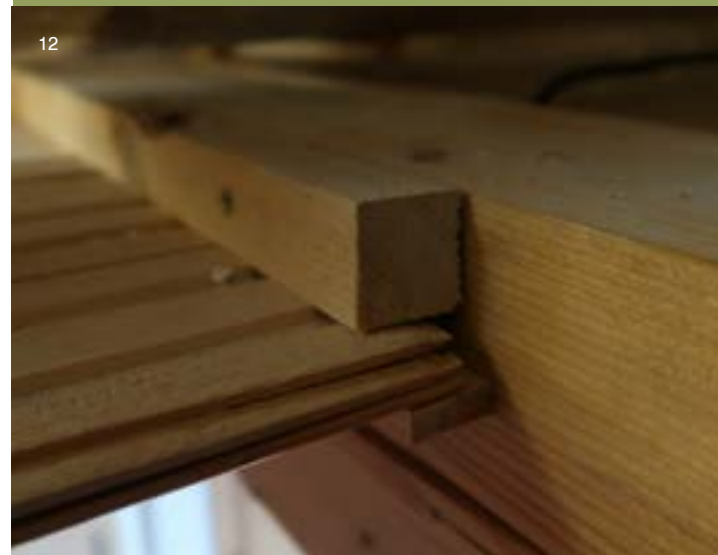
- 09| Škáry vypenené nízkoexpanznou polyuretánovou penou pred jej zrezaním.
- 10| Vypenené škáry prelepené parotesniacou páskou.
- 11| Pohľad na pohľadové debnenie medzi krokvami a klieštami.
- 12| Detail kotvenia pohľadového debnenia.
- 13| Systém TOPDEK – skladba SC.8002B (DEKROOF 11-D SK).

Škáry medzi jednotlivými PIR doskami boli vypenené nízkoexpanznou polyuretánovou penou /obr. 09/. Po jej vytvrdnutí a zrezaní boli škáry prelepené parotesniacou páskou /obr. 10/. Škára medzi PIR doskami

Rozpočtová cena celoplošného debnenia, zahŕňajúca materiál aj prácu, sa pre strechu rodinného domu o výmere cca 150 m² pohybuje v rozmedzí 1 900–2 500 Eur bez DPH v závislosti od použitého materiálu a porezu na konkrétnom tvare strechy. Náklady na podkladovú konštrukciu takejto strechy tvoria cca 10 % z celkových nákladov. V posudzovanom prípade ale úspora nákladov na celoplošné debnenie určite nebola realizovaná v celom rozsahu. Po dokončení strechy bol zrealizovaný zo spodnej strany podhľad z paluboviek, ktorý bol vložený medzi krokvy. Mohol byť síce použitý tenší obklad ako v prípade montáže pohľadového debnenia nad krokvami, ale montáž bola určite prácnejšia /obr. 11, 12/.

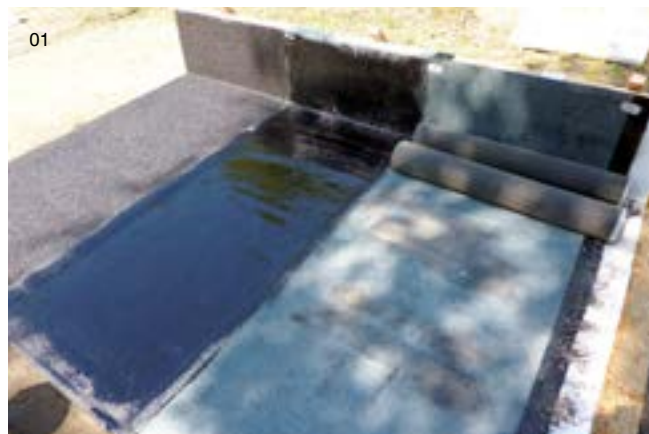
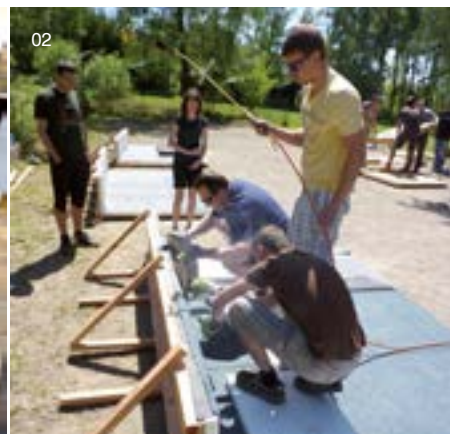
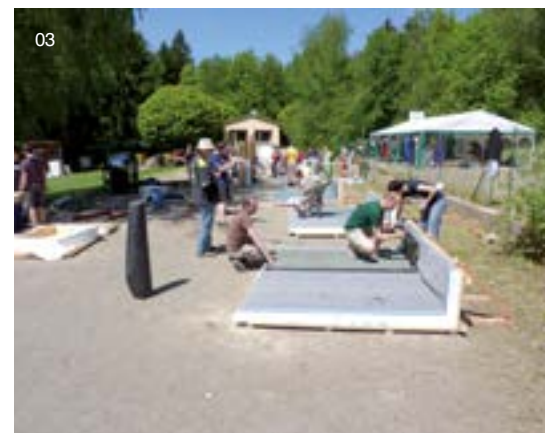
- 01–03| Zábery zo skúšok Ateliere DEK, modely kladenia nových pásov na staré.
- 04| Posyp starého pásu tvorí nesúdržný podklad pre natavenie ďalšieho pásu.
- 05| Neprepojené súvrstvie asfaltovaných pásov.
- 06| Pokus zmyť posyp asfaltovaného pásu tlakom vody.
- 07| Pokus prilepiť samolepiaci asfaltovaný pás na podkladový pás s posypom.

Príprava povrchu starej hydroizolácie z pásov s hrubozrnným posypom bola jedným z bodov overovaných skúškami. Preverili sme nové pásy s posypom /obr. 04/. Na nich sa nám po napenetrovaní podkladu nepodarilo priamym natavením dosiahnuť prepojenie vrstiev asfaltu /obr. 05/.

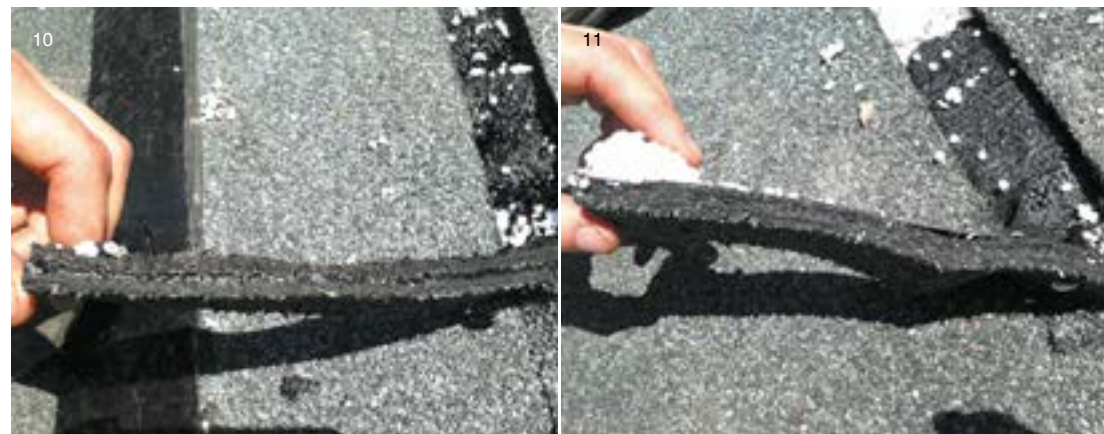
- 10| Pás Poly-Elast PV 200 DD pln plošne prepojený so starým asfaltovaným pásom pomocou rozohriateho asfaltu.
- 11| ELASTEK 50 SPECIAL DEKOR pln plošne prepojený so starým asfaltovaným pásom pomocou asfaltového tmelu.
- 12| Degradovaný vrchný pás. Tu je snaha pln plošne prepojiť ďalšiu vrstvu asfaltovaného pásu zbytočná.
- 13, 14| Špeciálna úprava spodnej strany pásu Poly-Elast Rapid O pre jednoduché natavenie a vytvorenie priestoru pre redistribúciu vlhkosti medzi pôvodnou a novou vrstvou asfaltovaných pásov.

Pri testoch s pásom Poly-Elast PV 200 DD, výrobcu Georg Börner, došlo k pln plošnému spojeniu starého a nového pásu /obr. 10/.

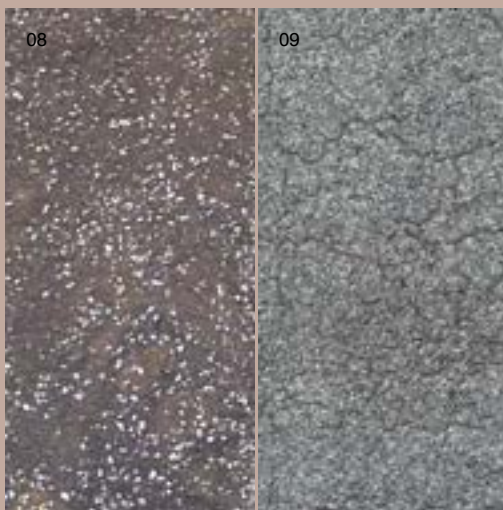
08, 09| Stav posypu starších asfaltovaných pásov.

Pri natavovaní asfaltovaných pásov do tmelu sa musí nahrievať plameňom len asfaltovaný pás. Tmel sa i tak nahreje a aktivuje k spojeniu. Riziko poškodenia nosnej vložky starého pásu vysokou teplotou je potom malé. Pln plošné prepojenie sa nám pri skúškach kladenia pásu ELASTEK 50 SPECIAL DEKOR do asfaltového tmelu podarilo dosiahnuť /obr. 11/, všeobecne by sme ale použitie tmelu neodporúčali.

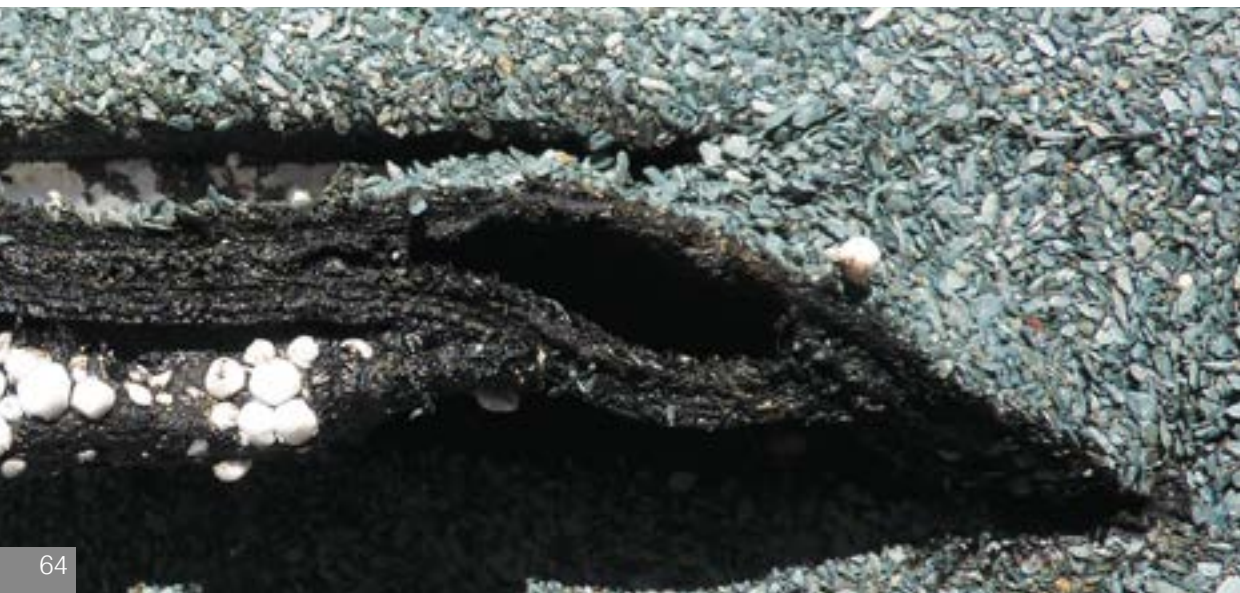
151 Systémovo nezvarený kanálik medzi starým pásom a pásom Poly-Elast Rapid O.

natavovať zónovo, aby sa vytvorila mikroventilačná vrstva medzi novým a starým pásom. Pás Poly-Elast Rapid O výrobcu Georg Böhner má zóny natavenia a mikroventilačných kanálikov vyriešené už v samotnom prevedení výrobku.
