ZBORNÍK

ČASOPIS SPOLOČNOSTI DEK PRE PROJEKTANTOV A ARCHITEKTOV

ČASTÉ CHYBY PROJEKTOV – OBNOVY PLOCHÝCH STRIECH PANELOVÝCH BYTOVÝCH DOMOV

DEGRADÁCIA TEPELNÝCH IZOLÁCIÍ (EPS) V SKLADBÁCH PLOCHÝCH STRIECH VPLYVOM SLNEČNÉHO ŽIARENIA

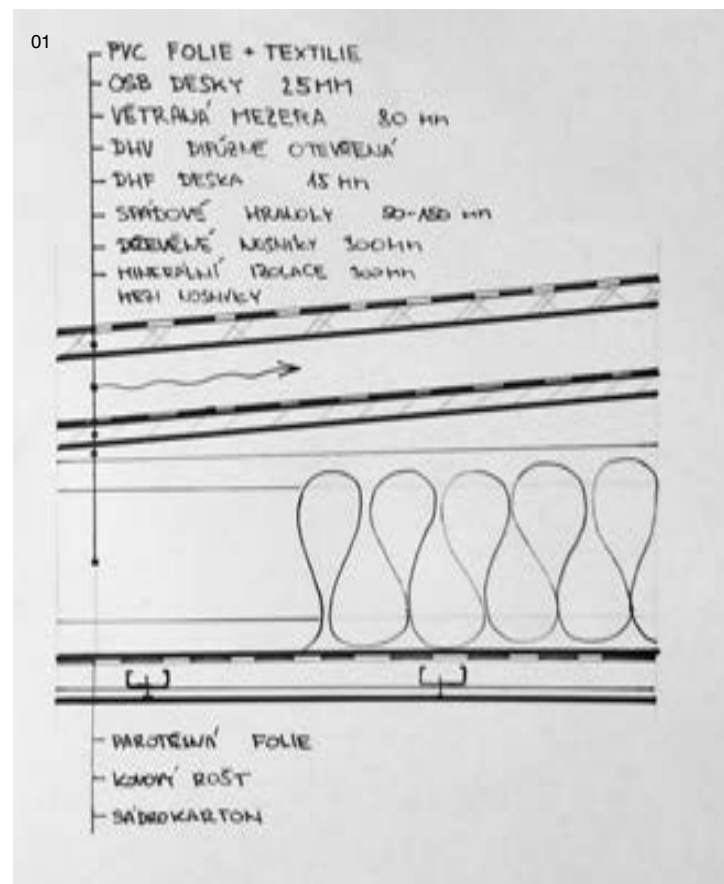
- 01 | Schéma skladby strechy.
- 02 | Sonda zhora do skladby strechy.
- 03 | Pohľad zospodu na spodnom líci DHF dosky.
- 04 | Plesňami pokrytá vlhká DHF doska.
- 05 | Detail vetracej škáry.

Na nosnej konštrukcii z hornej strany je celoplošné debnenie z drevovláknitých DHF dosiek, na ňom je položená poistná hydroizolačná vrstva (PHV) z viacvrstvovej, difúzne otvorenej fólie.

Horný plášť strechy je tvorený debnením z OSB dosiek na drevených latách výšky 80mm, ako krytina je použitá PVC-P fólia, ktorá je od debnenia separovaná ochrannou geotextíliou. Strecha je odvodnená do odkvapových žlabov. Časť strechy je lemovaná atikou premenlivej výšky. Okraje atík sú lemované vetracími štrbinami výšky cca 60 až 80mm, do ktorých je vyvedená vzduchová vrstva. Vetracie otvory boli prekryté mriežkami.

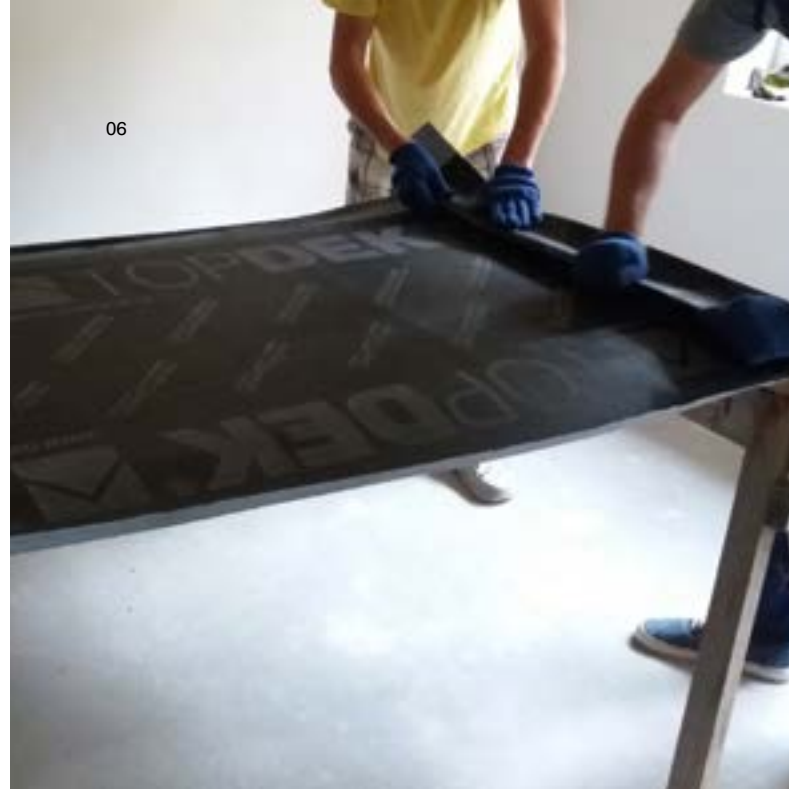
06

06| Lepenie parotesniaceho pásu na OSB dosky.

Zo spodnej strany strešnej skladby bol vytvorený súvislý asfaltový povlak s hliníkovou vložkou, so zlepenými a zabezpečenými spojami.

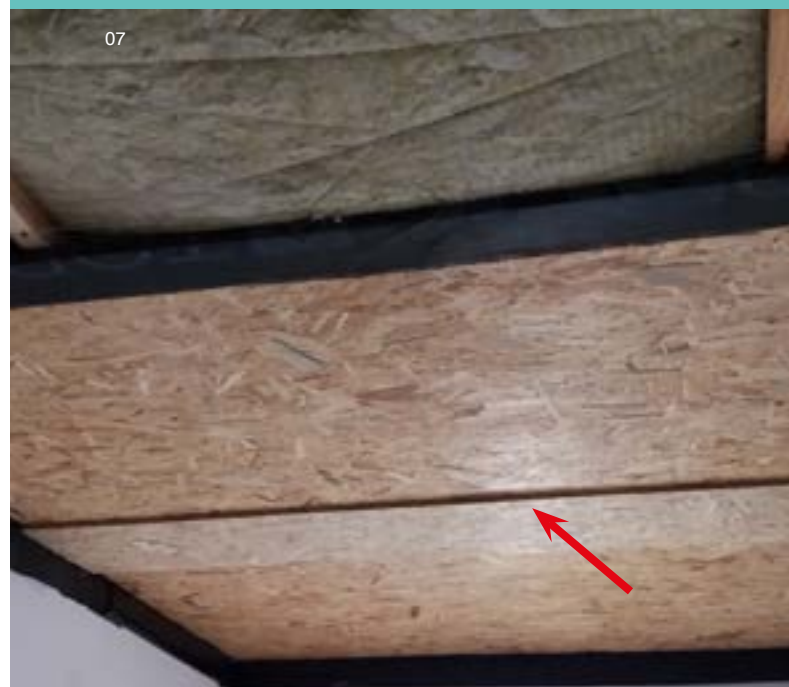
07

07| Pripevnené dosky s presahom pásu, šípka označuje prítlačný presah prírezom OSB dosky.

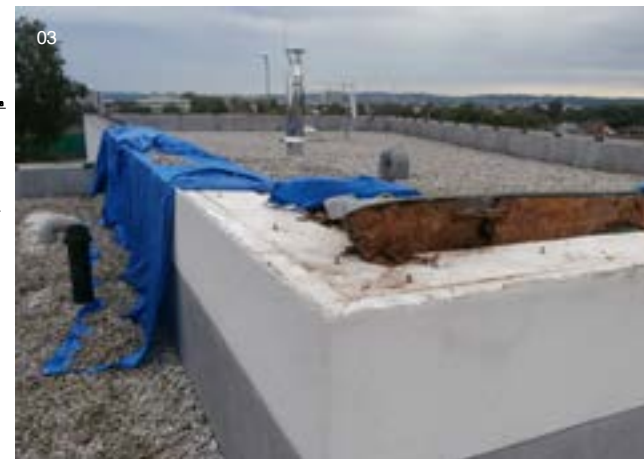
03

Varianta pri zateplení plochy strechy s následne atiky.
Výstel - vlnitý káň 50/50 je možné vymeniť za predpokladu zručného opracovania.

Je zrejme, že k havárii koruny atiky došlo vplyvom pôsobenia vetra. Z obrázkov /02/ a /03/ je zrejme, že nedošlo k vytrhnutiu skrutiek zo železobetónového podkladu, ale k prerazeniu hlavičiek skrutiek cez degradovanú hmotu dosky.

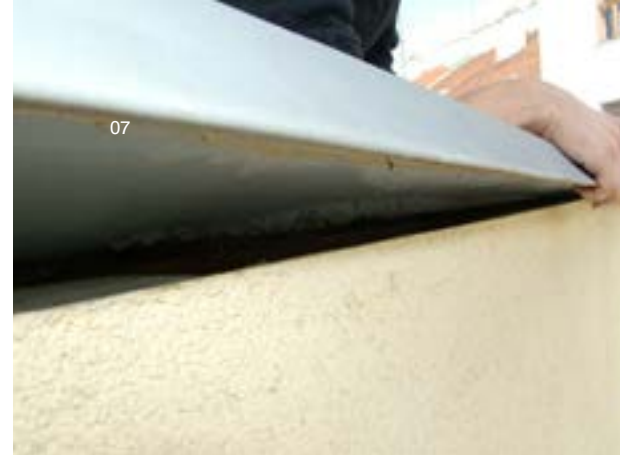
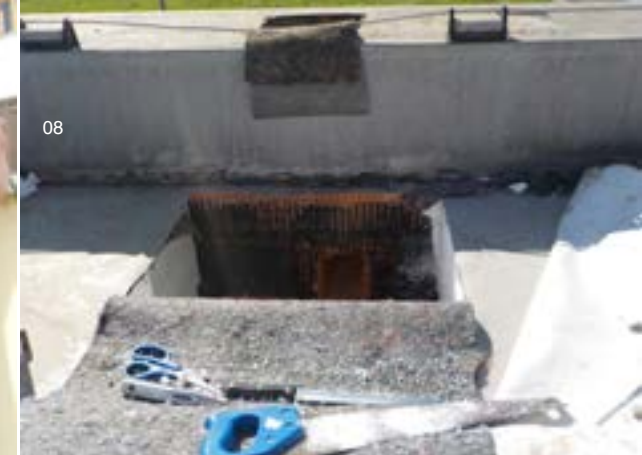
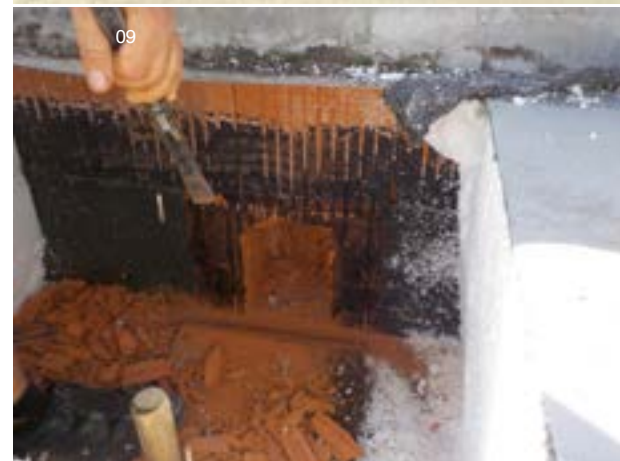
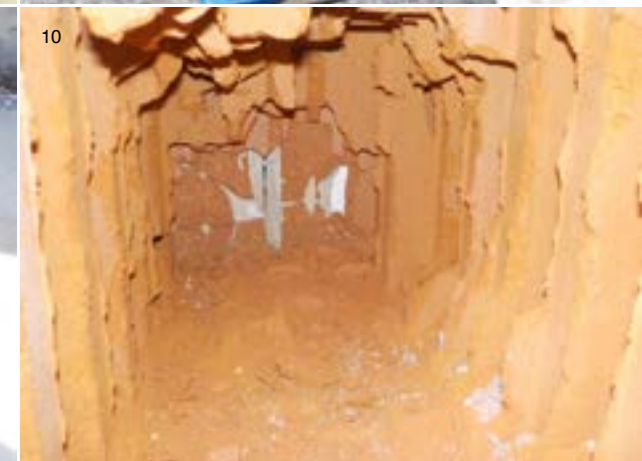
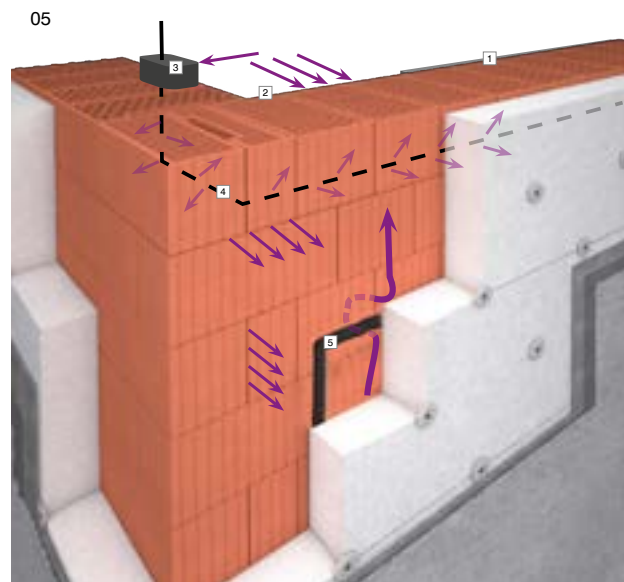
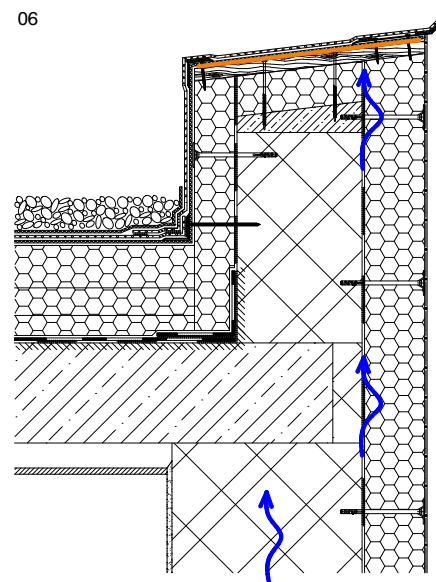
- 05, 06 | Schéma možného transportu vlhkého vzduchu z interiéru murivom z dutinových tehlových blokov, zateplených ETICS.
- 07 | Výskyt skondenzovanej vody pod oplechovaním koruny atiky v mieste zvislej škáry medzi murivom a ETICS (foto z inej stavby).
- 08 | Sondy do atiky.
- 09 | Sonda pri päte atikového muriva.
- 10 | Pohľad cez atikové murivo na vnútorný povrch ETICS, murivo suché, plnoplóšne podmaltované.
- 11 | Schéma postupného transportu vlhkosti z povrchu parotesniacej vrstvy ku korune atiky.

PRÍČINA 3 ALEBO 4 – VLNKOSŤ BOLA DO SKLADBY STRECHY POČAS STAVBY ZABUDOVANÁ ALEBO DO STRECHY ZATIEKLO A POSTUPNE BOLA TRANSPORTOVANÁ DO PRIESTORU ATIKY /OBR. 11/

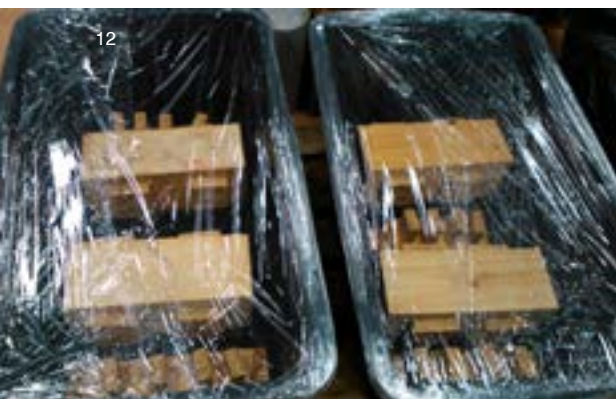
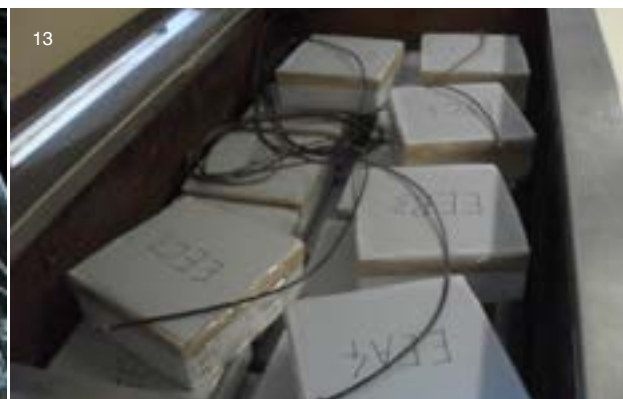
12] Príprava vzorky na test ťahovej sily skrutiek z OSB dosky a podkladu.

13] Uloženie segmentov atiky v klimakomore.

Séria podobných porúch, s ktorými sme sa v poslednej dobe stretli ako prostredníctvom konzultačných technikov Ateliere DEK pôsobiacich v jednotlivých regiónoch, tak v rámci činnosti znaleckého ústavu, bola dôvodom k zahájeniu výskumu riešeného na Fakulte stavebnej Technickej univerzity v Ostrave na katedre stavebných hmôt a diagnostiky stavieb. Riešiteľom úlohy bol Ing. Ondřej Nečas. Pri riešení úlohy boli zahájené rozsiahle experimentálne testy kvality a parametrov doskových materiálov vystavených vysokej vlhkosti, ako je zobrazené na obrázkoch /12/ a /13/. Súčasťou testov je aj zisťovanie únosnosti skrutiek

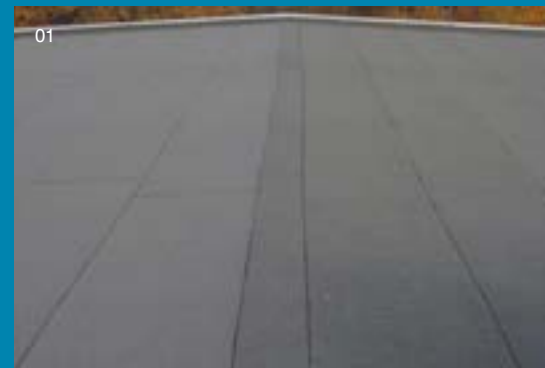
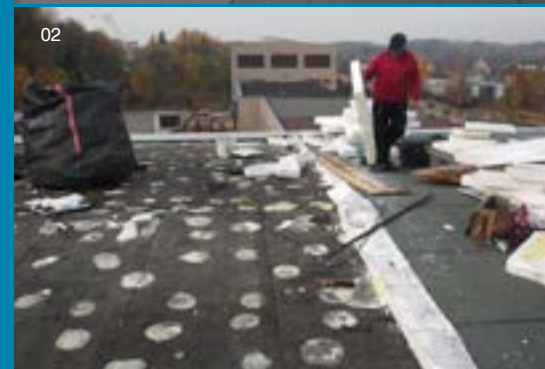
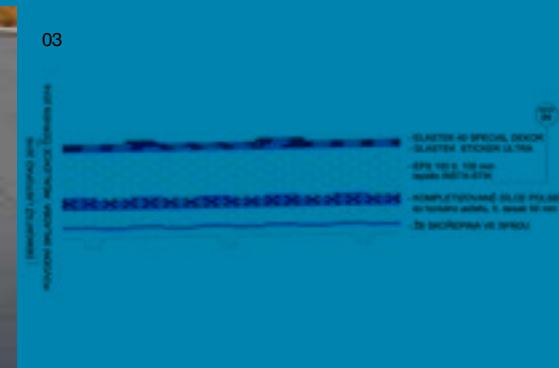
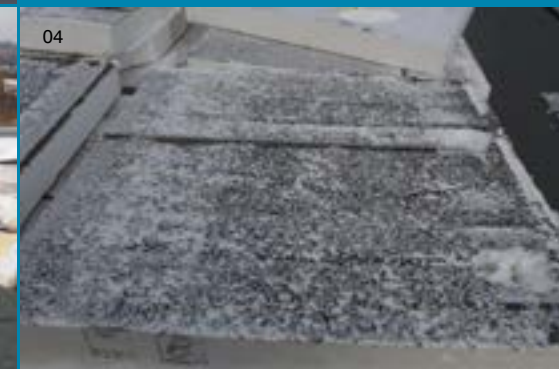
03| Skladba strechy.

04| Dosky EPS po odtrhnutí pásu.

ploche. Na /obr. 04/ je vidieť dosky polystyrénu po odtrhnutí samolepiaceho asfaltovaného pásu. Na /obr. 05/ je vidieť polystyrén z povrchu tepelnoizolačnej dosky prilepený na spodnej ploche asfaltovaného pásu.

V mieste presahu samolepiacich asfaltovaných pásov boli viditeľné pozdĺžne dutiny o šírke cca 20mm /obr. 06/ a /obr. 07/. V týchto miestach nedošlo k spojeniu pásov s podkladom, samolepiaci asfaltovaný pás „premostil“ nerovnosť vytvorenú okrajom nadväzujúceho pruhu pásu. Tento jav nemal vplyv na výslednú súdržnosť hydroizolácie z asfaltovaných pásov s podkladom.

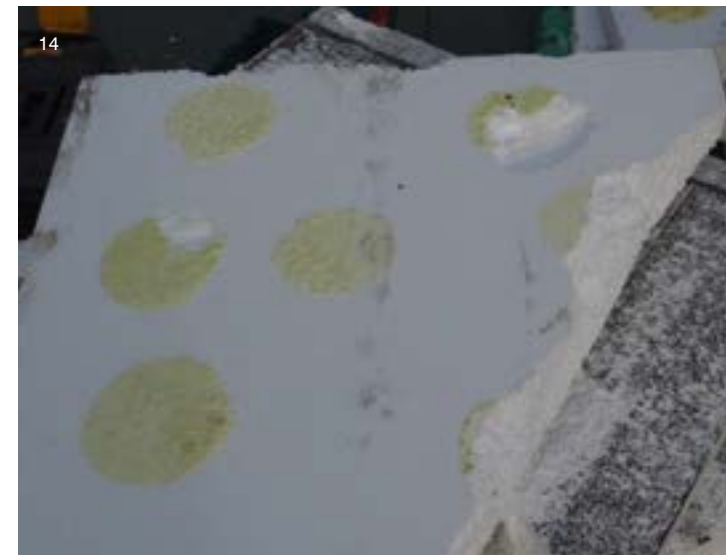
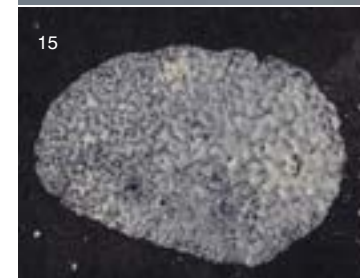
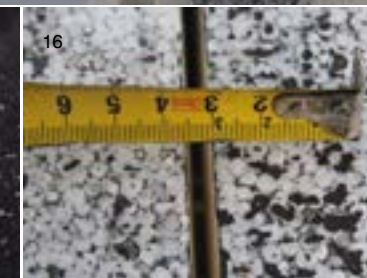
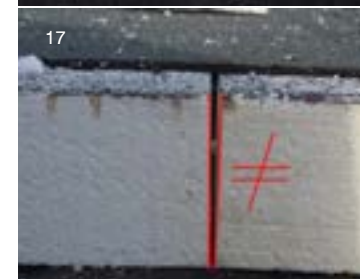
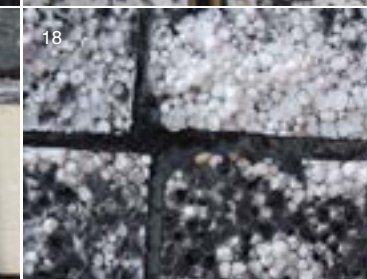
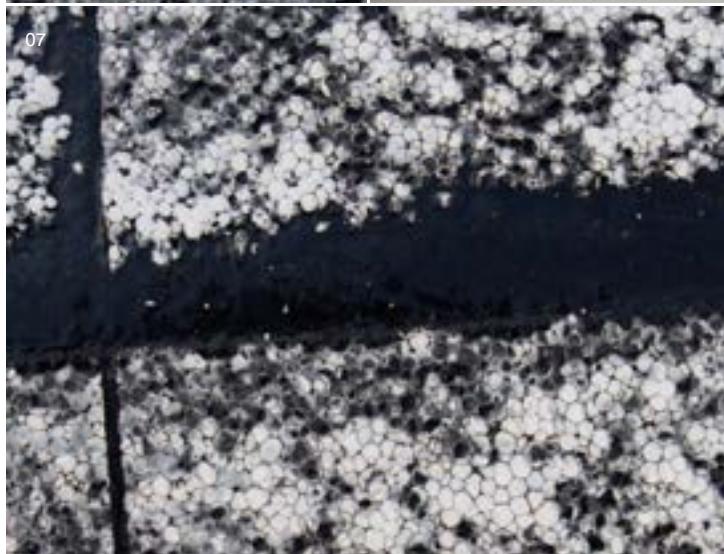
| 05 Povrch asfaltovaného pásu s „guličkami“ EPS. | 13 Schéma neprilepenia dosiek v mieste s nerovnosťami. |

Po odtrhnutí asfaltovaného pásu od dosiek EPS bolo zrejmé, že medzi doskami tepelnej izolácie z penového polystyrénu sú škáry rozširujúce sa odspodu smerom k povrchu so šírkou až 6 mm /obr. 16 až 18/. Škáry sú pravidelné v celej ploche. Dosky tepelnej izolácie boli najskôr dodané v triede s rozmerovou stálosťou DS (70,-) 1, kde číslo za zátvorkou udáva percento zmrázania dosky pri 70 °C. Rozširovanie škár odspodu pod hydroizoláciu iba potvrdzuje, že polystyrén je vystavený najväčším teplotám pri oslnení strechy práve na svojom hornom povrchu. S odkazom na EN ISO 6946 je možné konštatovať, že zistené škáry nie sú dôvodom na korekciu súčiniteľa prechodu tepla tepelnoizolačnej vrstvy.

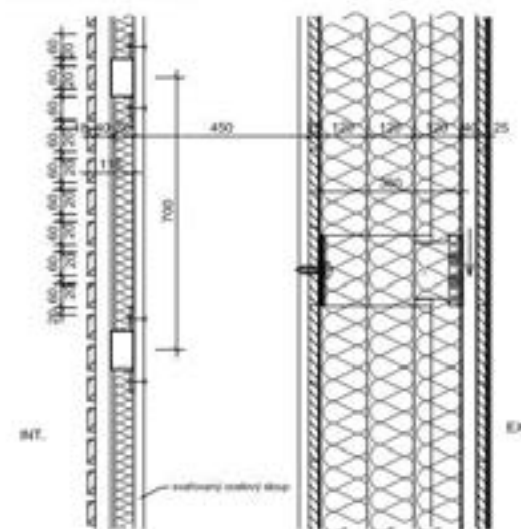
03 | Skladba obvodového plášťa.

Navrhli nasledujúcu konštrukciu plášťa strechy a fasády (od exteriéru):

- doskové debnenie na nosnej priehradovej konštrukcii,
- parotesniacu vrstvu z ľahkej fólie,
- prvú vrstvu nosného roštu DEKMETAL – vodorovné Z-profily na konzolách,
- medzi konzolami vložená tepelná izolácia z minerálnych vlákien s lambdou 0,035 W/m.K v celkovej hrúbke 360 mm, v dvoch vrstvách,
- poistná hydroizolačná vrstva z difúzne otvorenej fólie DEKTEN PRO PLUS,
- druhá vrstva nosného roštu – nosný rošt pre vrchný plášť tvorený po spáde ukladacími oceľovými zakružovanými profilmi štvorcového prierezu,
- doskové debnenie,
- na streche hydroizolačná fólia, na fasáde obklad/krytina z hliníkových profilovaných šablón.

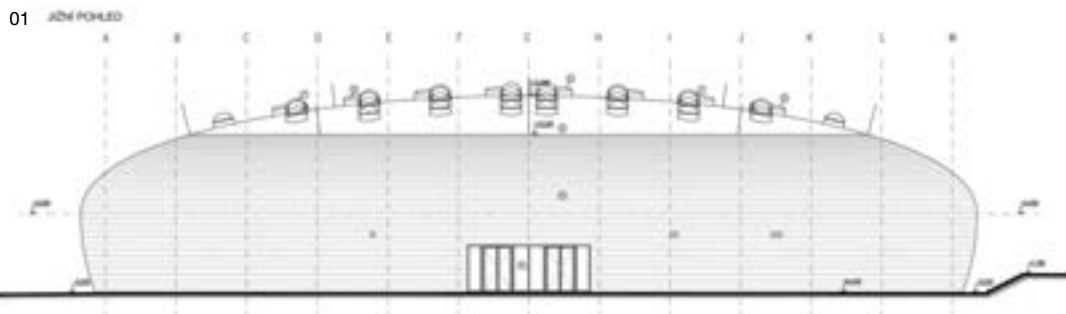
01 | Projekt – južný pohľad.

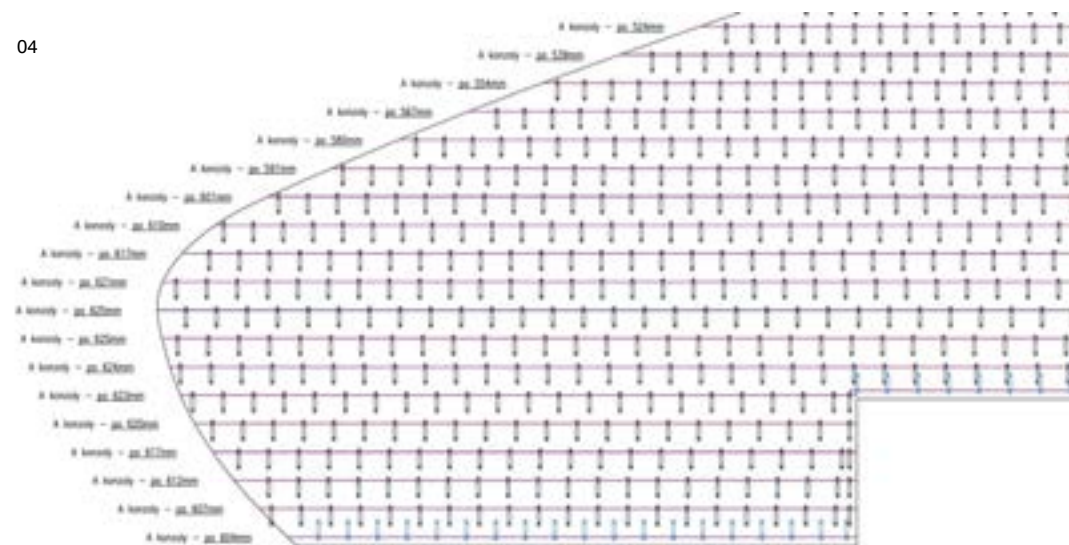
04 | Návrh konzol roštu DEKMETAL.

Tento návrh bol posúdený statikom a následne mohlo dôjsť k samotnej realizácii. Doskové debnenie bolo zvolené pre ľahšie prispôsobenie sa zakriveniu strešných a fasádnych plôch. Použitie OSB dosiek by v tomto prípade viedlo k veľkému odpadu.

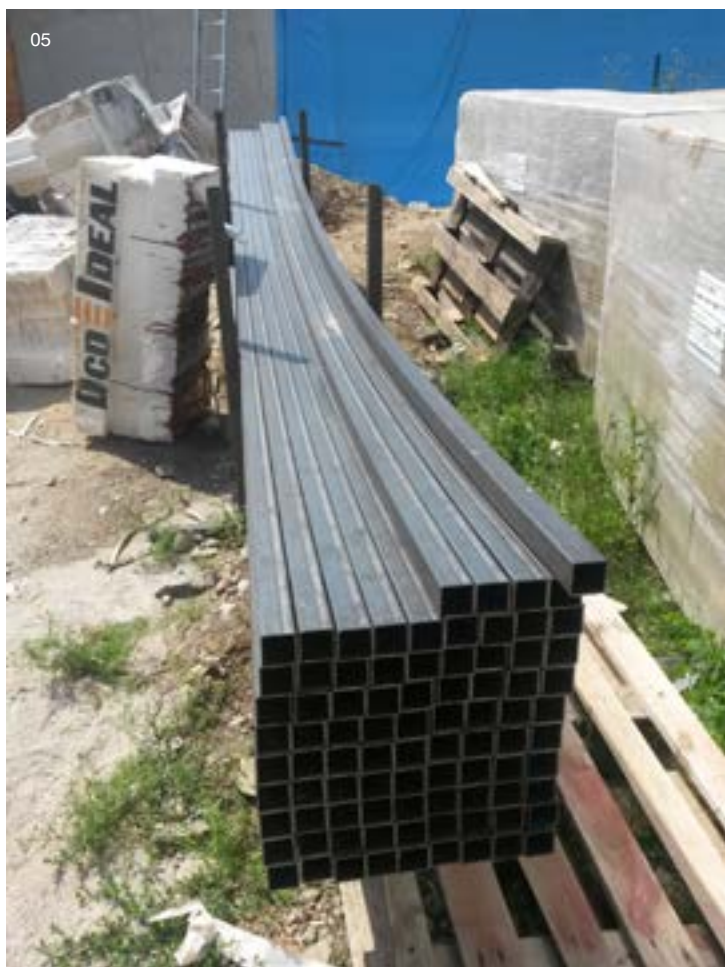
05

- 05| Profily pre nosný rošt vrchného plášťa.
- 06| Výrobná dokumentácia profilov roštu pre vrchný plášť.
- 07| Realizácia konzol nosného roštu DEKMETAL.
- 08| Parotesná fólia a nosné konzoly pre kovový rošt.
- 09| Tepelná izolácia v nosnom rošte.
- 10| Poistná hydroizolačná vrstva z fólie DEKTEN PRO PLUS.
- 11| Nosný rošt z oceľových profilov a vrchné doskové debnenie.
- 12| Vrchné doskové debnenie – podklad pre krytinu.
- 13| Obklad z prírodného hlinika.

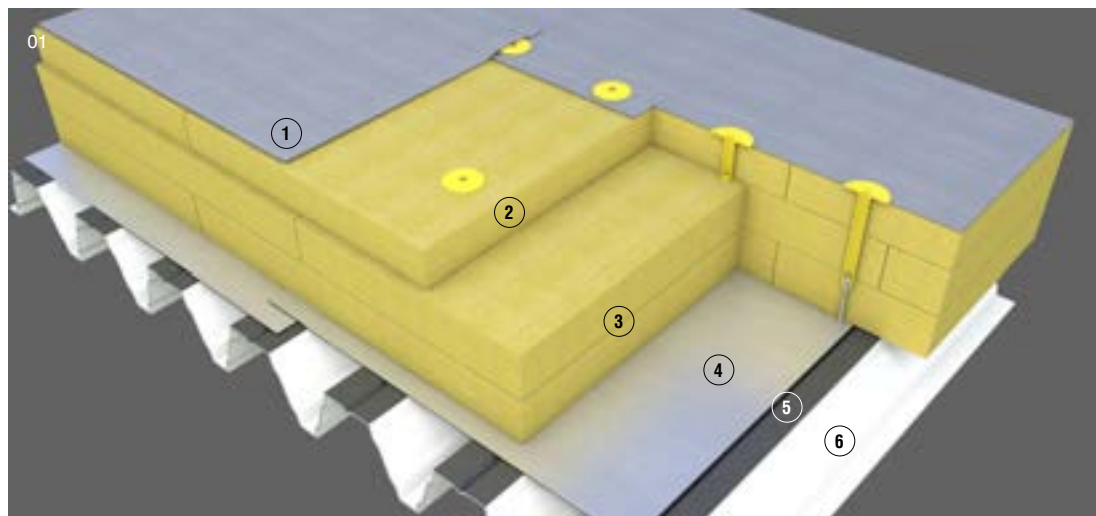
01| Vizualizácia a popis skladby DEKROOF 13-A SK (SC.1010A) zo Stavebnej knižnice DEK.

VRSTVA	HR. (mm)	POPIS
① ALKORPLAN 35176	1,5; 1,8; 2,0	fólia z PVC.P určená k mechanickému kotveniu, hydroizolačná vrstva
② Knauf Insulation SMARTroof Top	min. 60mm	dosky z minerálnej vlny, vrchná vrstva, tepelnoizolačná vrstva
③ Knauf Insulation SMARTroof Base	min. 80mm	dosky z minerálnej vlny, spodná vrstva, tepelnoizolačná vrstva
④ DACO-KSD-R	0,40	samolepiaci pás z modifikovaného asfaltu s hliníkovou vložkou a s nízkou požiarou záťažou, parotesniaca a vzduchotesniaca vrstva
⑤ DEKPRIMER	-	asfaltová, vodou riediteľná emulzia, podkladný náter
⑥ trapézový plech LINDAB TN-150/280B	150	trapézový plech, nosná a spádová vrstva

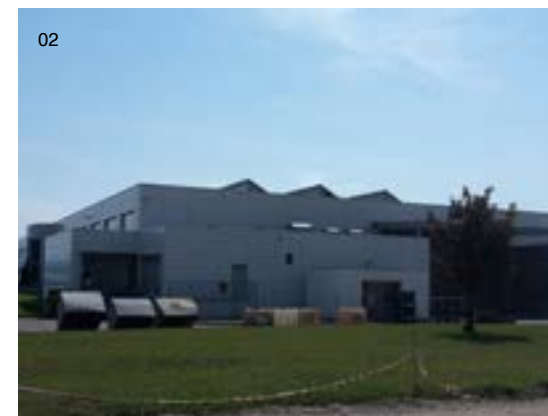
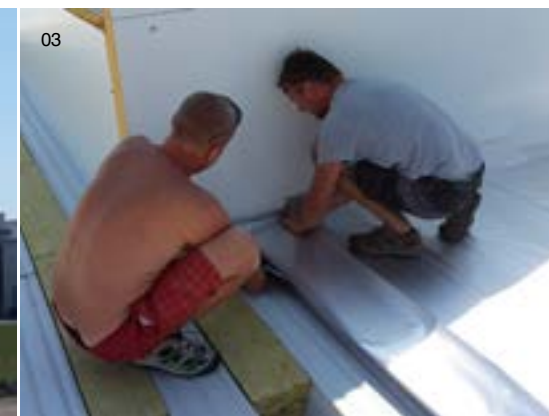
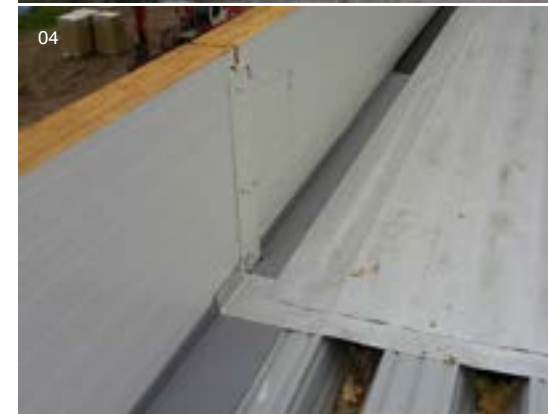
Veľký dôraz bol kladený na realizáciu parotesniacej a vzduchotesniacej vrstvy zo samolepiaceho pásu DACO KSD-R /obr. 03 až 05/. Realizácia na trapézových konštrukciách má niekoľko špecifik. Pásky sa kladú vždy rovnobežne s trapézovým plechom, pozdĺžny spoj musí byť vykonaný na pevnom podklade, teda hornej vlne trapézu. Pod priečny spoj je potom nutné vložiť prírez pásu /obr. 04/. Pri atikách je najmä v pozdĺžnom smere nevyhnutné na zabezpečenie

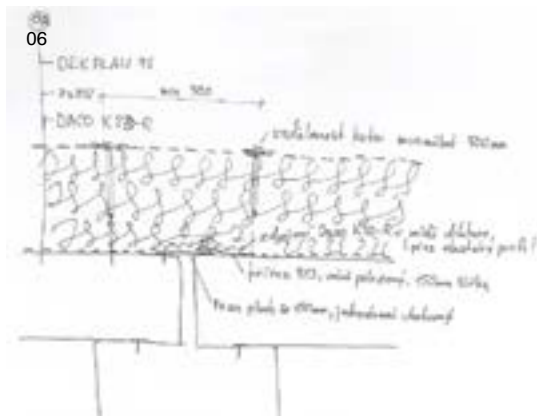
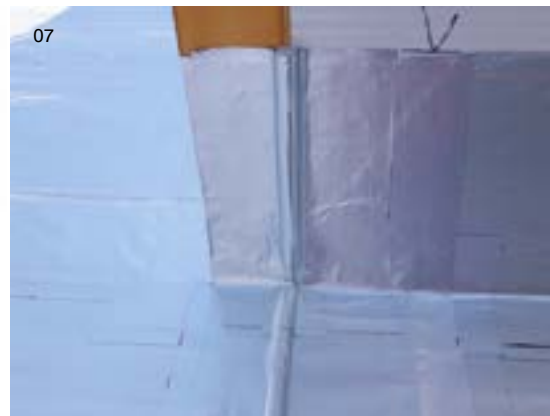
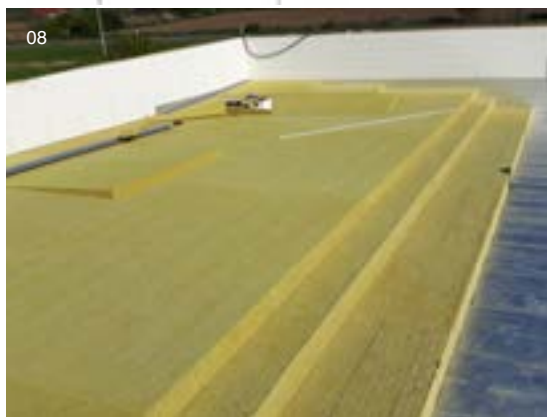
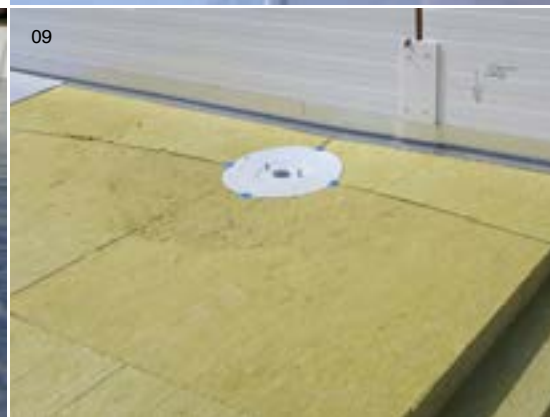
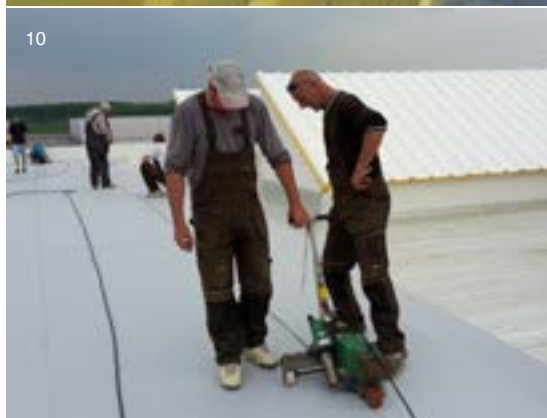
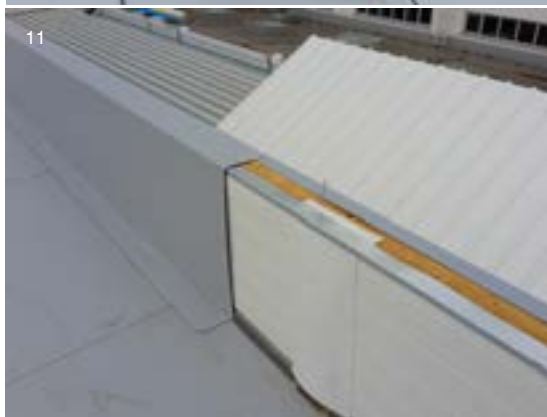
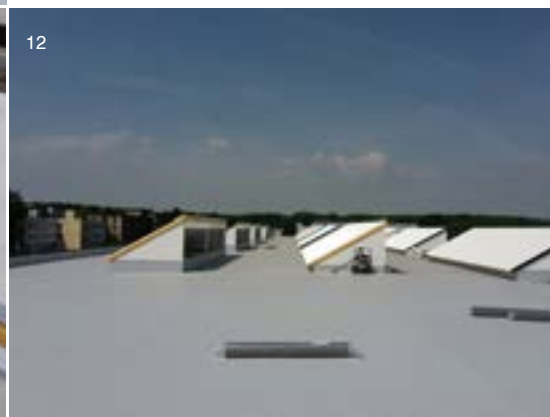
06| Schéma detailu riešenia dilatácie.
 07| Dilatácia v parotesniacej vrstve pomocou penového povrazca.
 08| Vrstvy tepelnej izolácie, hore tuhá doska ISOVER S.
 09| Vtok zakotvený a osadený do zabrusenej izolácie, rozháňacie klíny pri atike.
 10| Zváranie fólie v ploche pomocou zväracieho automatu.
 11| Vytiahnutie fólie na atiku.
 12| Pohľad na strechu pred dokončením svetlíkov.
 13| Vizualizácia a popis skladby DEKROOF 14-A SK zo Stavebnej knižnice DEK.

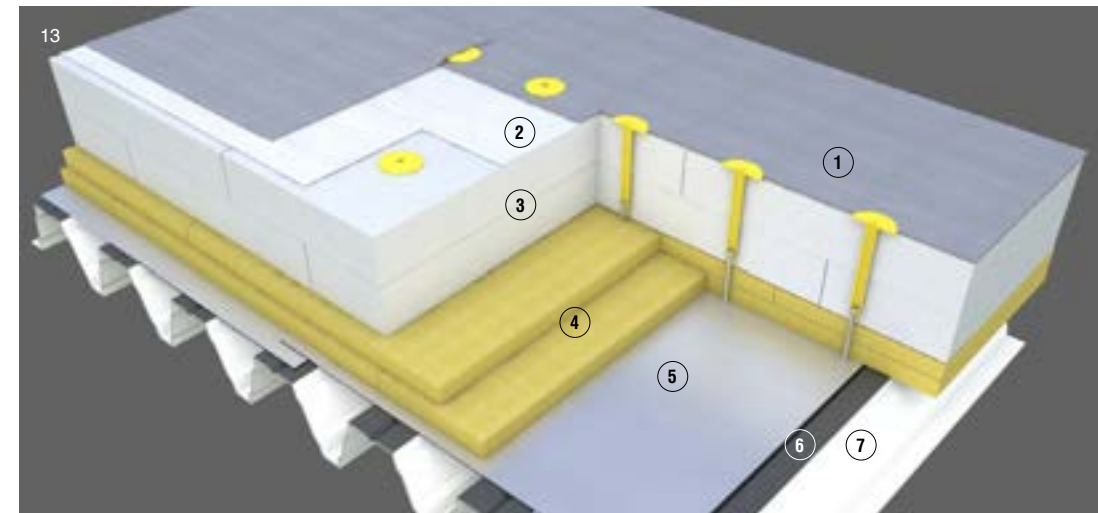
VRSTVA	TL. (mm)	POPIS
① ALKORPLAN 35176	1,5; 1,8; 2,0	fólia z PVC.P určená k mechanickému kotveniu, hydroizolačná vrstva
② FILTEK V	-	sklovláknitá netkaná textília (sklovláknitý vlies), separačná vrstva
③ EPS 100 S	min. 60	dosky zo stabilizovaného expandovaného polystyrénu
④ Knauf Insulation SMARTroof Base	min. 60	dosky z minerálnej vlny min. 2x 30 mm, tepelnoizolačná vrstva
⑤ DACO-KSD-R	0,40	samolepiaci pás z modifikovaného asfaltu s hliníkovou vložkou a s nízkou požiarou záťažou, parotesniaca a vzduchotesniaca vrstva
⑥ DEKPRIMER	-	asfaltová, vodou riediteľná emulzia, podkladný náter
⑦ trapézový plech LINDAB TN-150/280B	150	trapézový plech, nosná a spádová vrstva

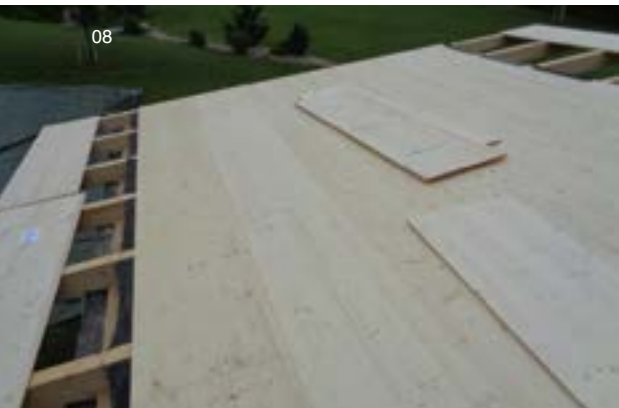
08

- 05| Systémové riešenie presahu strechy v systéme TOPDEK.
- 06| Princíp riešenia presahu strechy s priebežnou krokvou medzi interiérom a exteriérom.
- 07| Podmienky pre správne fungovanie detailu v prípade priebežnej krokvy medzi interiérom a exteriérom.
- 08| Debnenie z BIO – dosiek, príprava na prepojenie parozábrany.
- 09| Prepojenie zvislej parozábrany medzi krokviami s parozábranou strechy cez medzeru v debnení – ukážka z inej stavby.
- 10| Pevný podklad z OSB dosiek pre zvislú parozábranu medzi krokviami.
- 11| Rozpracované napojenie parozábrany z asfaltovaného pásu TOPDEK AL BARRIER na priebežné krokvy a na ŽB veniec vo fáze rozpracovanosti.

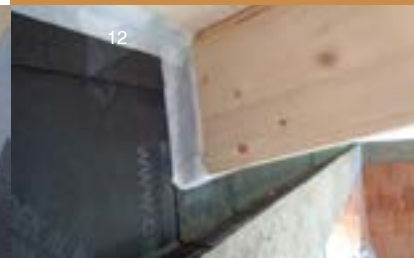
12

- 12| Zvislá časť parozábrany napojená na krokvy a veniec, spoj na krokviach poistený páskou AIRSTOP FLEX.
- 13| Skladba vo fáze rozpracovanosti, položená je tepelnoizolačná vrstva TOPDEK 022 PIR, PHV – TOPDEK COVER PRO, priskrutkované kontralaty 60/60 mm ku krokviám.
- 14| Debnenie z OSB dosiek ako podklad pre plechovú krytinu, vrátane mikroventilačnej a separačnej vrstvy DEKTEN METAL II.
- 15| Pohľad na plechovú krytinu.
- 16| Pohľad na dokončený odkvapový presah strechy.
- 17| Dokončený interiérový povrch strechy.
- 18| Pohľad na dokončený záhradný domček.

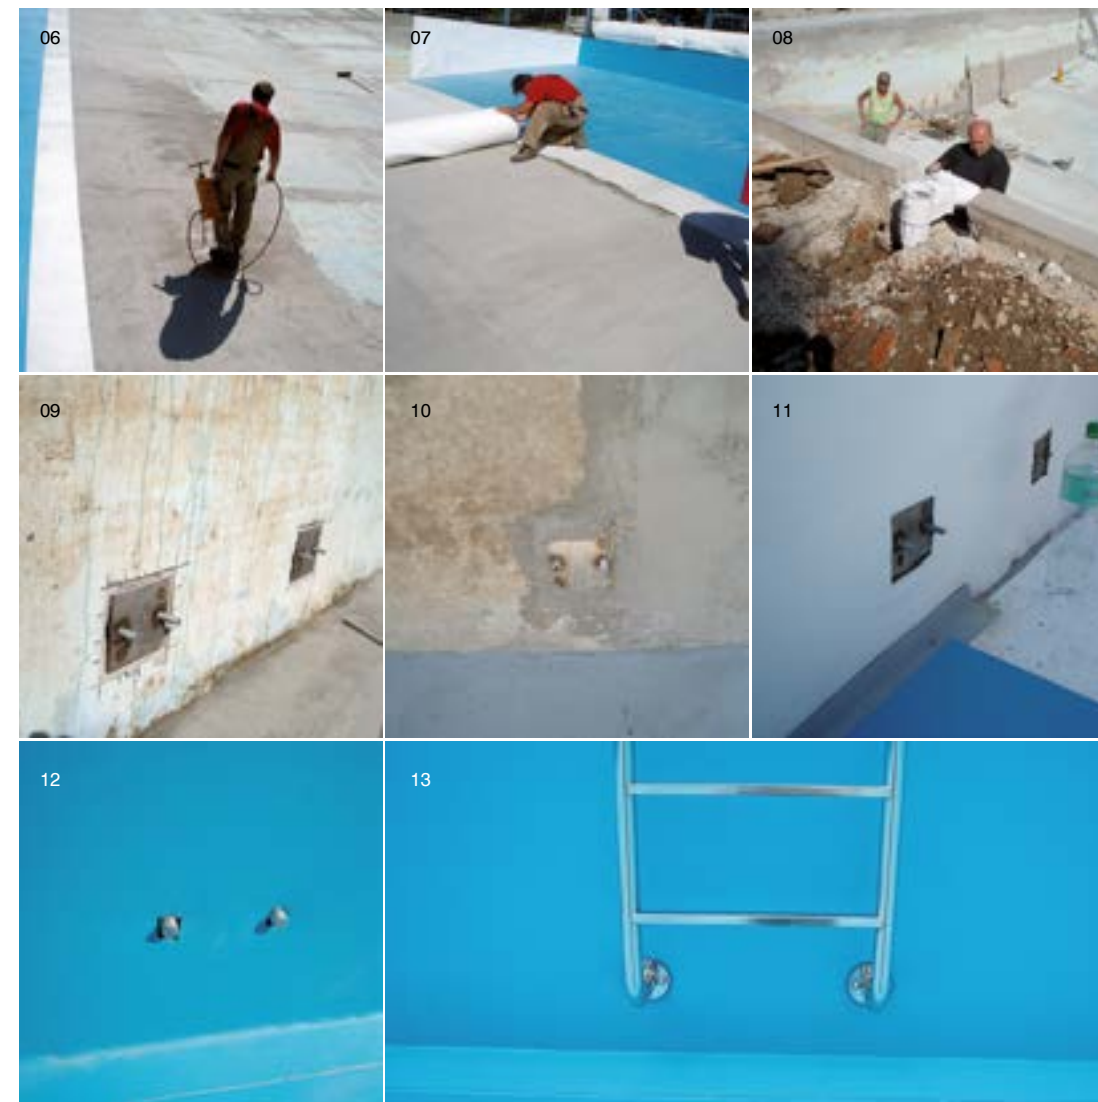
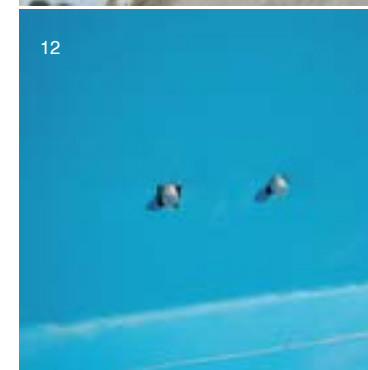
Po úpravách betónovej konštrukcie bazéna bol podklad vydezinfikovaný /obr. 06/ a nasledovalo kladenie ochrannej textílie /obr. 07/. Pretože sa na podklade napriek všetkej snahe stále nachádzali určité nerovnosti, bola použitá textília s vyššou plošnou hmotnosťou 1 000 g/m² (štandardne sa používa 500 g/m²). Aby sa vo fólii neprekreslili presahy textílie, bola kladená na zraz. V mieste spojov bola k podkladu fixovaná kontaktným lepidlom.

Všetky prestupy fóliou boli riešené systémom pevných a voľných prírub. Pre trysky a skimmery boli použité plastové prvky /obr. 08/. Kížačka a rebriky boli pripevnené k ocelovým kotevným doskám pomocou voľnej príruby /obr. 09 až 13/.

Napojenie fólie z dna na steny sa štandardne vykonáva tak, že sa okraje fólie dna podsunú pod presahy fólie, ktorá je zavesená na stenách, a presahy sa zvaria. V tomto prípade boli navyše vzhľadom na veľkosť bazéna a väčší sklon dna v kútoch pripevnené poplastované plechy, na ktoré bola fólia navarená /obr. 14/. Zamedzilo sa tým možnému posunu a následnému zvrásneniu fólie. Tento spôsob s kútovou lištou sa používa aj pri zaoblených alebo tvarovo členitých bazénoch /obr. 15, 16/.

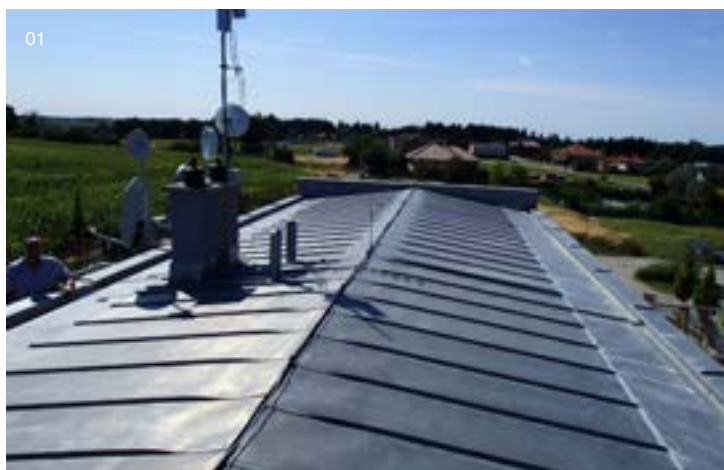
Strešná krytina - titaninkový plech spájaný na drážky
Vzduchová vrstva (kontralaty)
Fólia ľahkého typu na pozícii poistnej hydroizolačnej vrstvy - neodvodnená
Tepelná izolácia z minerálnych vlákien (medzi nosnou konštrukciou strechy), hr. 160 mm
Fólia ľahkého typu na pozícii parozábrany - netesne napojená na prestupujúce a nadväzujúce konštrukcie
Sadrokartónový podhlád z dosiek hr. 12,5 mm

Pôvodná skladba strechy je uvedená v /tab. 01/.

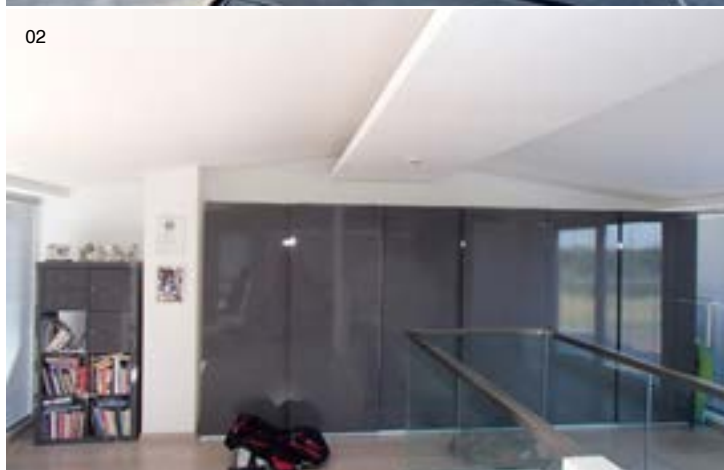
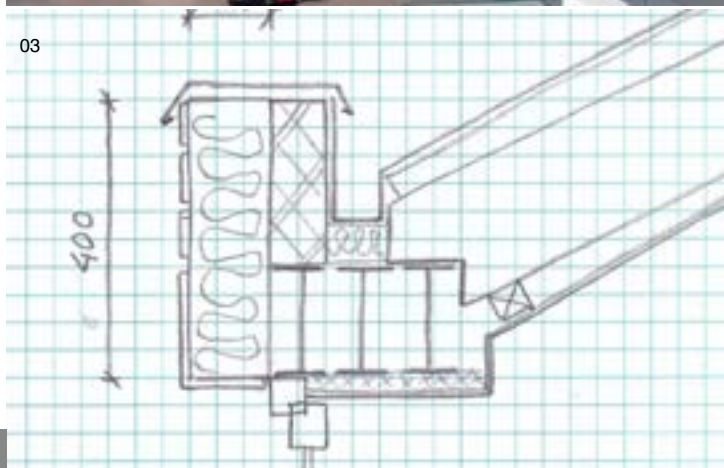
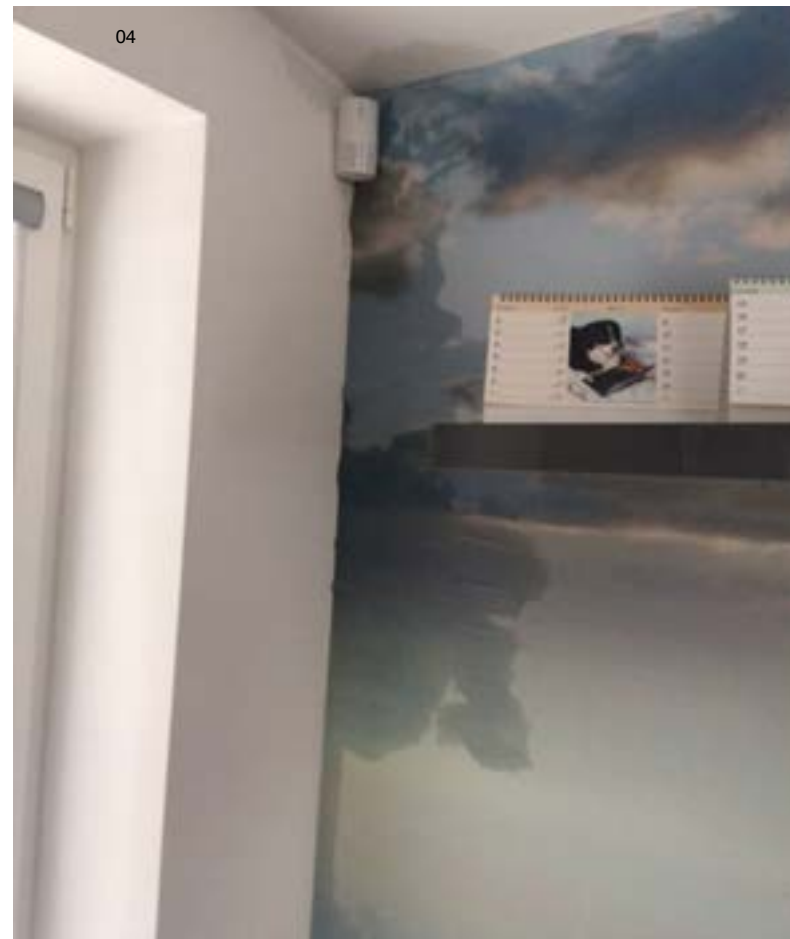
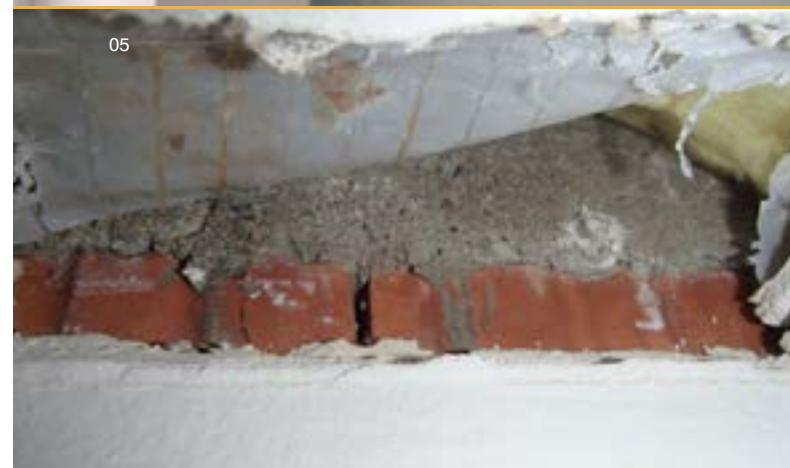
- 01 | Celkový pohľad na strechu s plechovou krytinou.
- 02 | Pohľad do interiéru pod strechou.
- 03 | Náčrtok detailu atiky a nadpražia dverí na terasu nakreslený pri prieskume.
- 04 | Z mrakov vonku prší a mraky na tapete sa márne snažia maskovať mokré škvŕny na podhláde a na stene.
- 05 | Sonda v podhláde štítovej steny – pri takomto stave povrchu steny parozábranu na stenu nie je možné napojiť tesne, aj keby sa o to niekto chcel pokúsiť.

Majitelia domu boli nešťastní z mokrých škvŕn na sadrokartónovom podhláde, počas dlhodobých dažďov bola mokrá celá špára medzi podhládom a obvodovou stenou, škvŕny sa rozvíjali predovšetkým od kútov /obr. 04/.

Ešte pred našim príchodom bol dom viackrát preskúmaný, keďže sme objavili štyri sondy v podhláde prelepené lepiacou páskou. V sondách bolo jasne viditeľné, ako zle je parozábrana napojená na súvisiace konštrukcie a aké tepelné mosty sa v obvode strechy nachádzajú /obr. 05/. Pri zistenom stave napojení parozábrany na súvisiace konštrukcie sa ani nedá povedať, že by sondy parozábranu nejako „dorazili“.

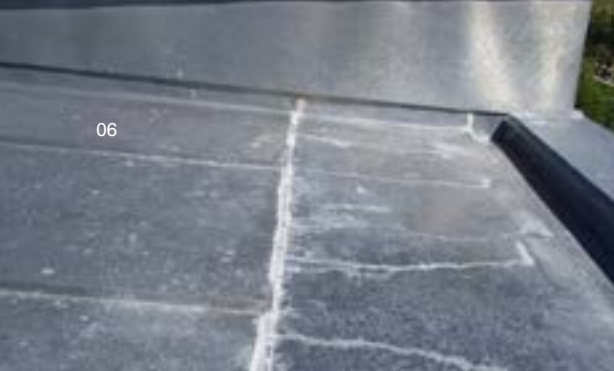
06

- 06| Spojie plechovej krytiny nevhodné pre daný sklon strechy.
- 07, 08| Remeslo plače.
- 09| Montuje sa debnenie nad krokvmami a kladie sa parozábrana z asfaltovaného pásu – v ročnom období, na ktoré rekonštrukcia vyšla, sa neustále zakrýva plachtou.

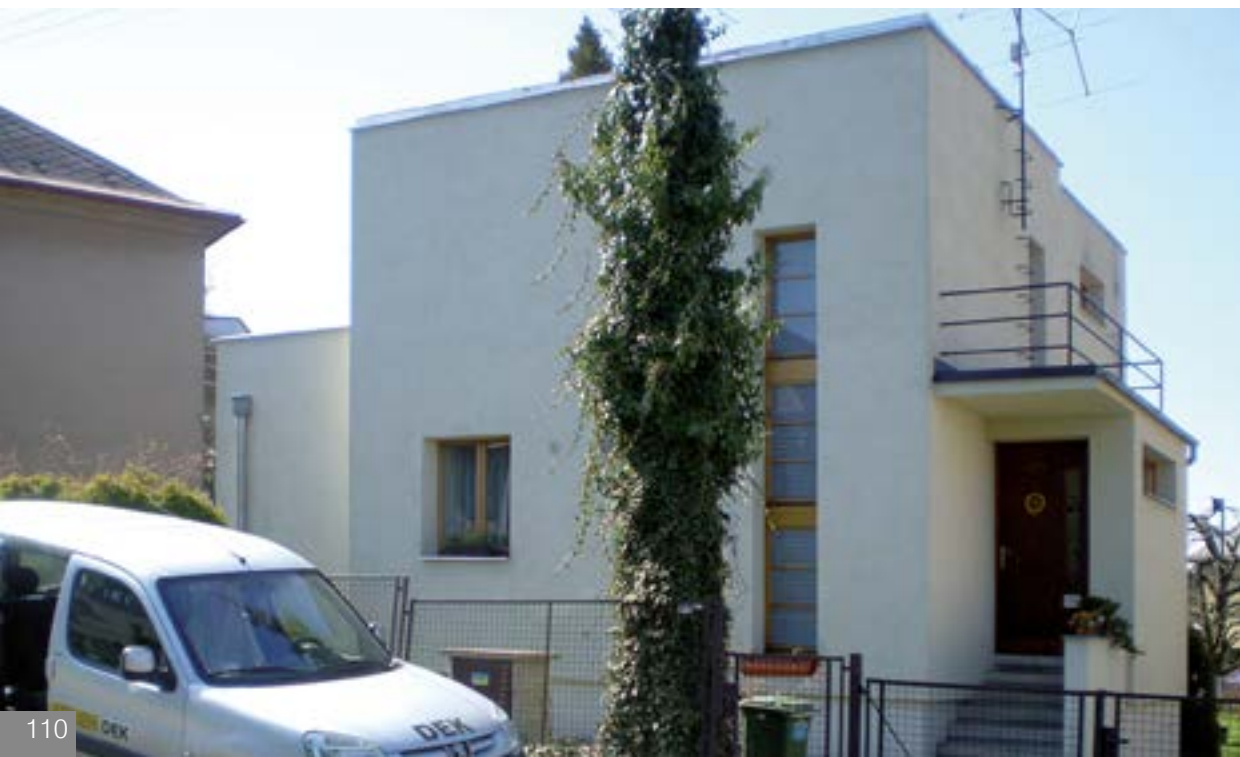
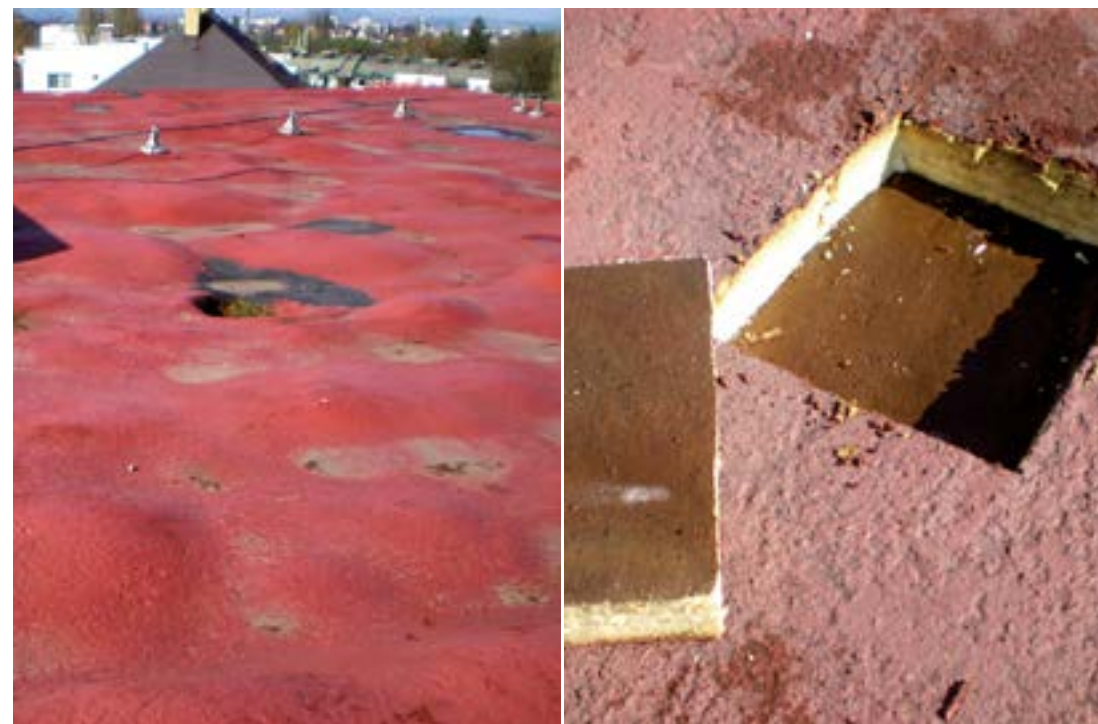
02 | Pôvodný PUR nástrek s náterom.

03 | Prieskumná sonda na overenie skladby.

Prieskumnou sondou bolo zistené, že nosnú konštrukciu tvoria keramické stropné dosky Hurdis zaliate roznášacím betónom. Spádovú vrstvu tvorí pieskový násyp, na ktorú bola položená hydroizolačná vrstva zo súvrstvia z viacerých vrstiev oxidovaných asfaltovaných pásov. Na túto pôvodnú hydroizolačnú vrstvu bol v deväťdesiatych rokoch minulého storočia zrealizovaný tepelnoizolačný PUR nástrek s povrchovým hydroizolačným náterom /tab. 01/ a /obr. 04/.

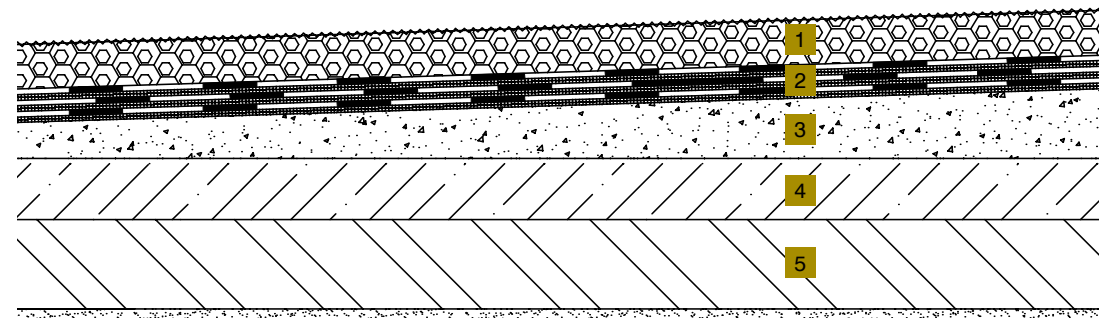
č.	Vrstva	Funkcia vrstvy	Hrúbka [mm]
1	PUR nástrek s hydroizolačným náterom	Hydroizolačná a tepelnoizolačná	40
2	Súvrstvie z viacerých oxidovaných asfaltovaných pásov	Poistná hydroizolačná	cca 15
3	Násyp	Spádová	cca 100
4	Betónová mazanina	Roznášacia a podkladná	cca 30
5	Stropná konštrukcia	Nosná	120

03 | Skladba strechy zistená počas prieskumu.

Prieskumnou sondou bola taktiež zistená nadmerná vlhkosť vo všetkých vrstvách strechy, PUR nástrek nebol súdržný s pôvodným hydroizolačným súvrstvom. Z dôvodu vlhkosti v skladbe strechy sa vo vrstve PUR tvorili veľké plúzgiere, ktoré následne praskali. Týmto javom bol PUR nástrek znehodnotený. V priebehu užívania nebola realizovaná oprava alebo obnovenie povrchového hydroizolačného náteru. Z týchto dôvodov vrstva striekanej PUR izolácie s hydroizolačným náterom neplnila tepelnoizolačnú ani hydroizolačnú funkciu.

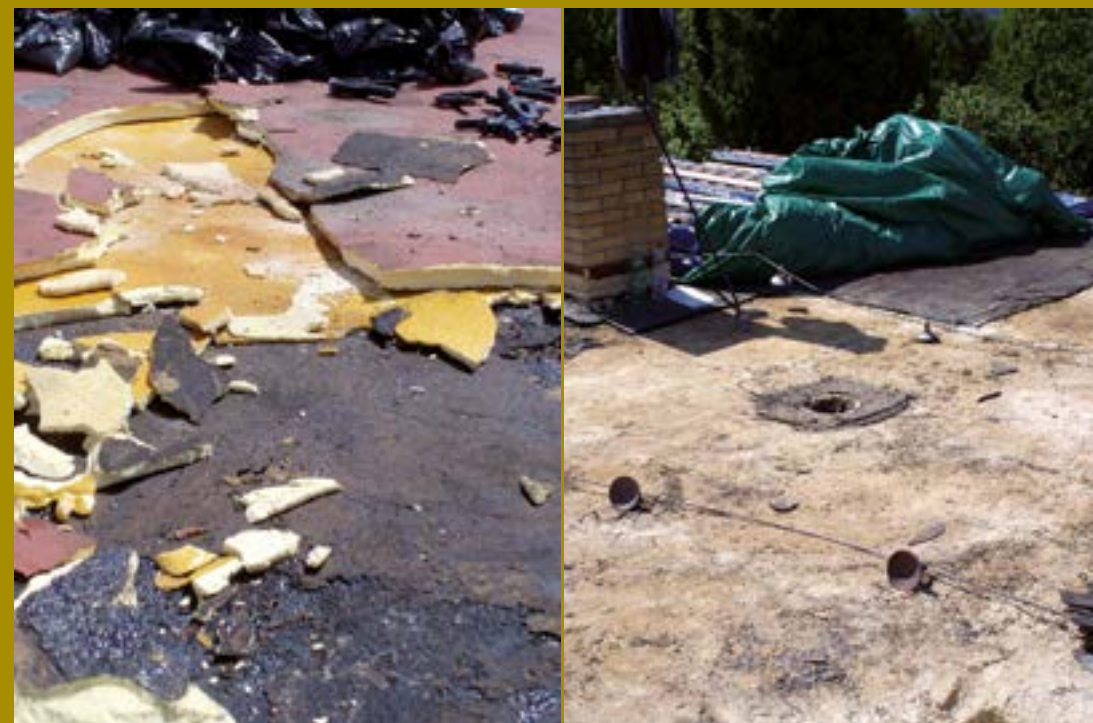
04| Odstránenie PUR nástreku.

05| Odstránenie asfaltovaných pásov.
