ZBORNÍK

ČASOPIS SPOLOČNOSTI DEK PRE PROJEKTANTOV A ARCHITEKTOV

ČASTÉ CHYBY PROJEKTOV – OBNOVY PLOCHÝCH STRIECH PANELOVÝCH BYTOVÝCH DOMOV

DEGRADÁCIA TEPELNÝCH IZOLÁCIÍ (EPS) V SKLADBÁCH PLOCHÝCH STRIECH VPLYVOM SLNEČNÉHO ŽIARENIA

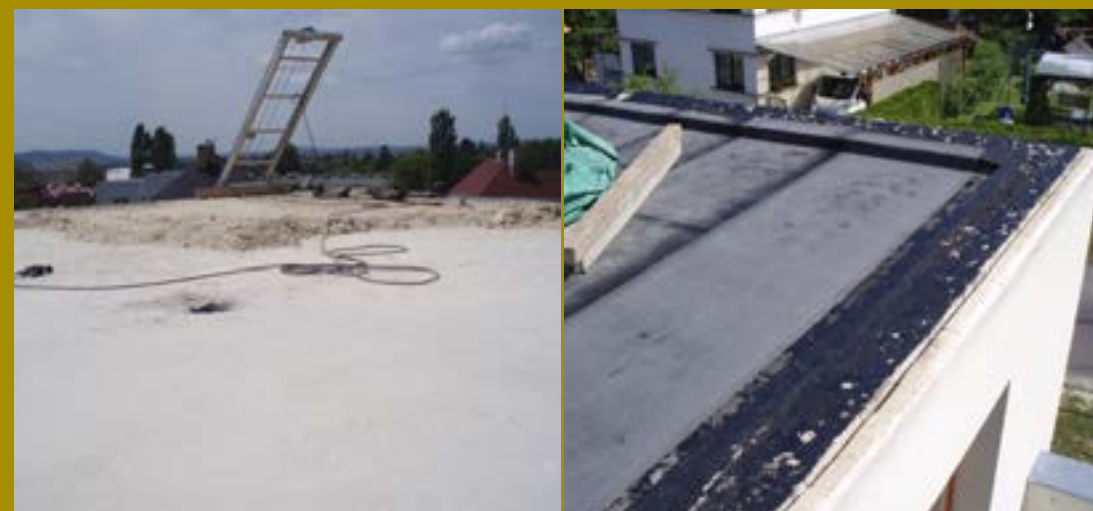
06| Odstránenie pieskového násypu.

07| Realizácia parotesniacej vrstvy.

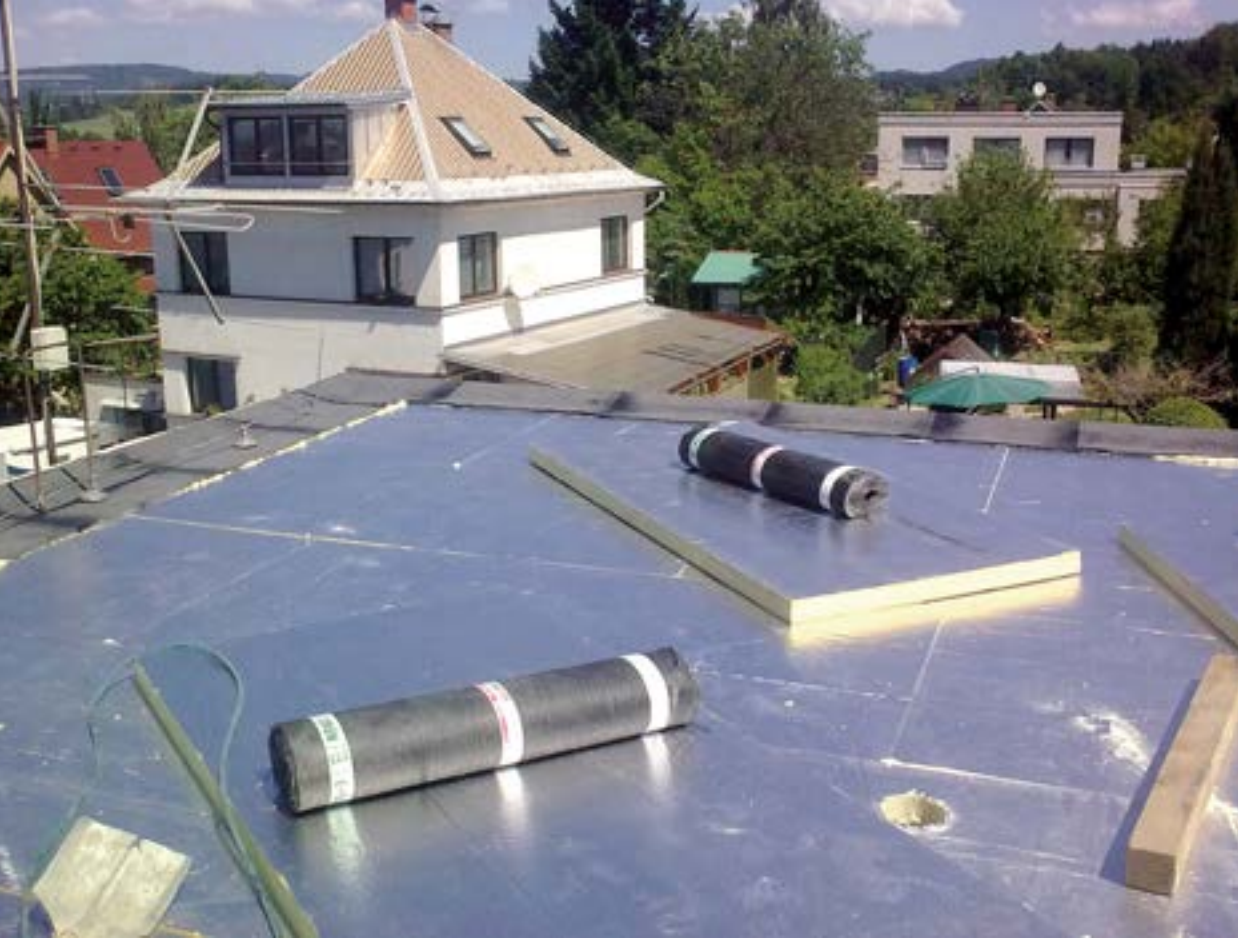
08| Pokládka PIR dosiek.

09| Pokládka podkladného pásu.

10| Realizácia detailu okraja strechy.

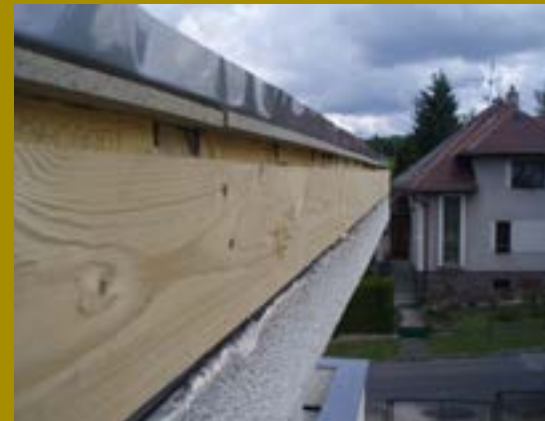
11| Realizácia detailu okraja strechy.

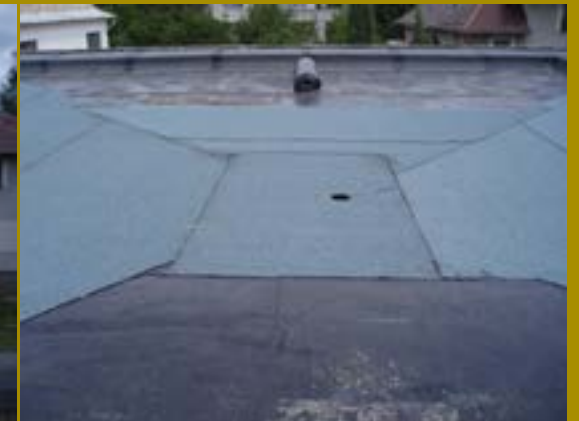
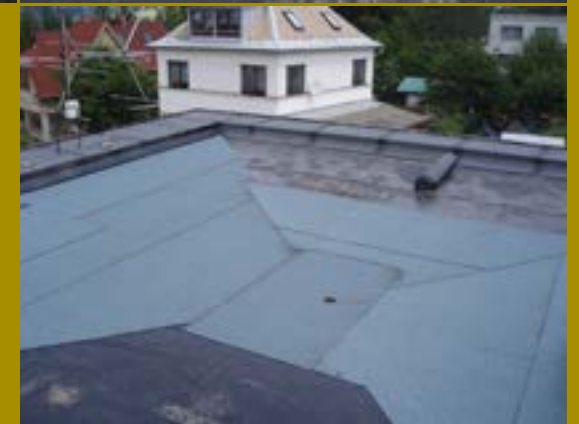
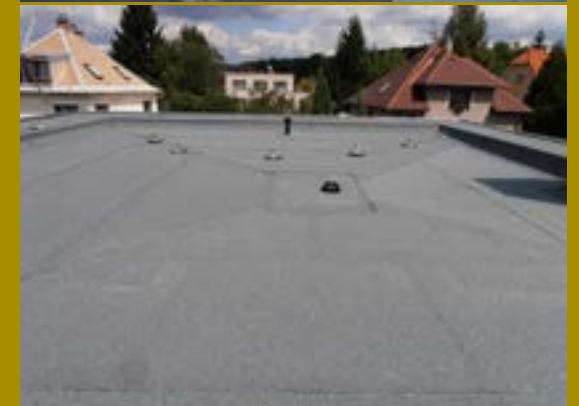
12, 13| Realizácia vrchného pásu.

14, 15| Pohľad na hotovú strechu.

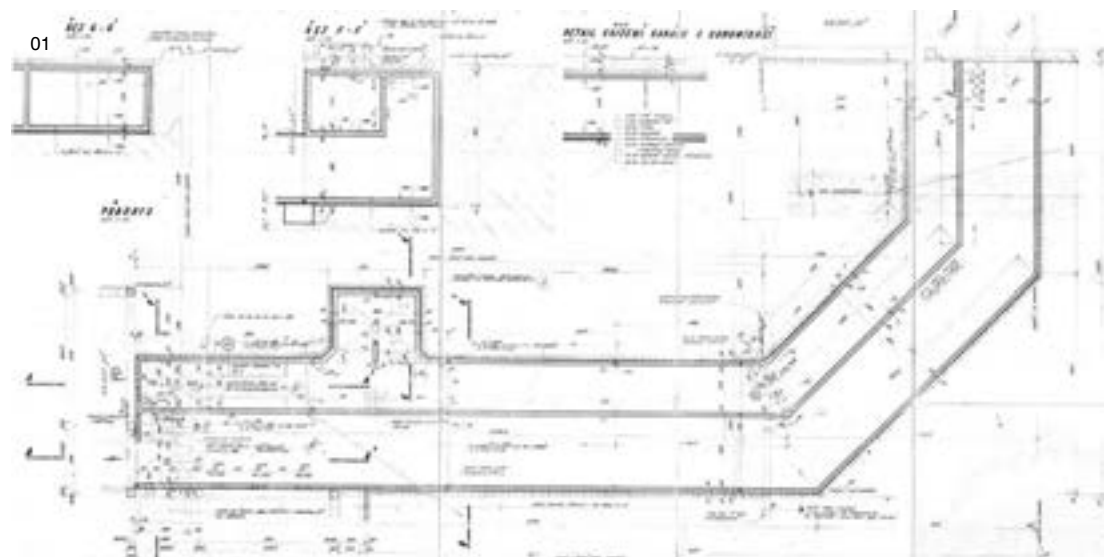
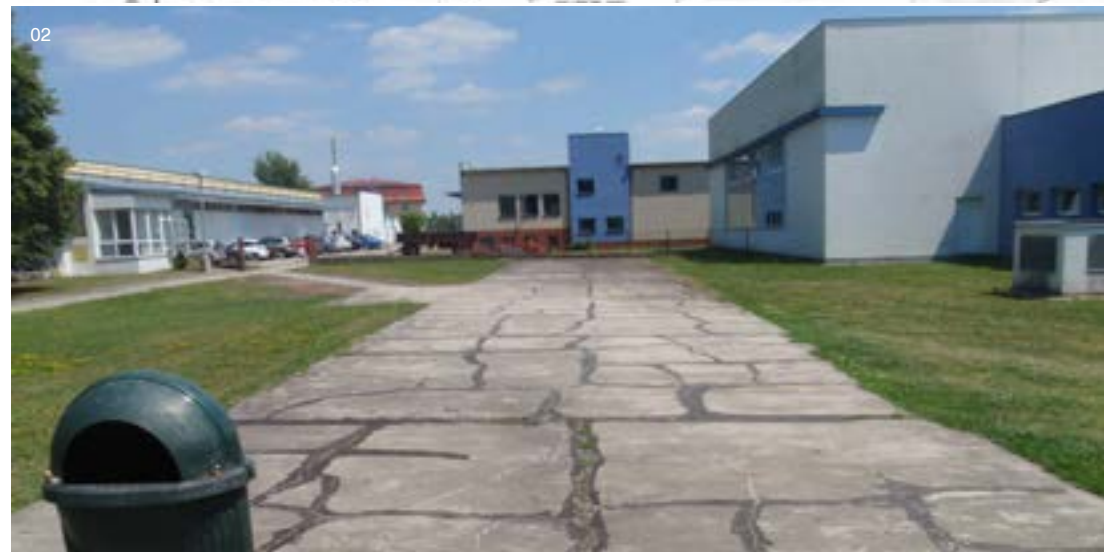
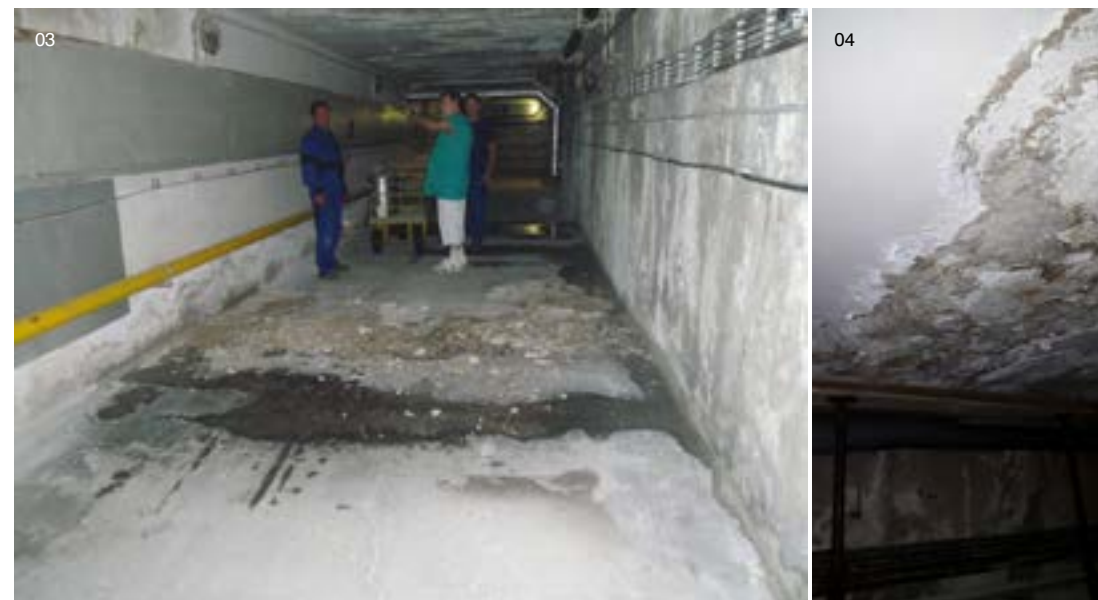
01 | Pôdorys a rezy podzemnej chodby.

02 | Pôvodný povrch strechy.

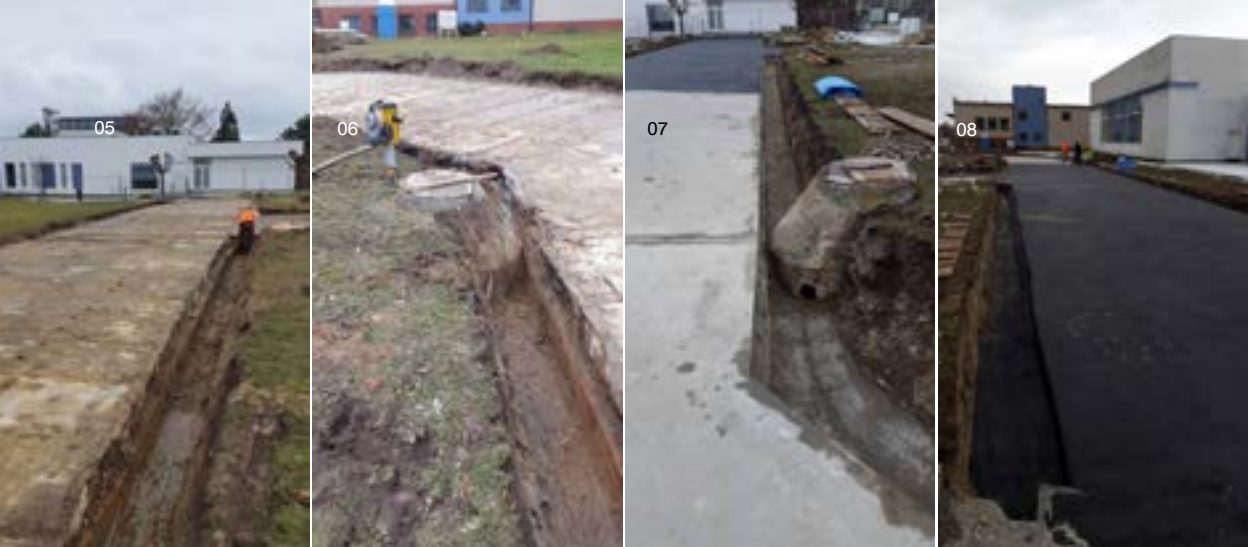
- drenážna vrstva z DEKDREN P900,
- klzná vrstva z fólie PENEFOL 750,
- vrchný pás hydroizolácie ELASTIK 50 SPECIAL DEKOR,
- spodný pás hydroizolácie GLASTEK 40 SPECIAL MINERAL,
- záter povrchu penového skla a lepenie hydroizolácie rozohriatým asfaltom AOSI 58/25,
- tepelnoizolačná vrstva z penového skla FOAMGLAS S3 s pevnosťou v tlaku potrebnou pre pojazdnú strechu,
- rozohriatý asfalt AOSI 58/25 ako lepiaca a škárovacia hmota pre penové sklo,
- provizórna hydroizolačná vrstva z nataveného asfaltovaného pásu GLASTEK 40 SPECIAL MINERAL,
- úprava povrchu betónu náterom DEKPRIMER,
- nová spádová betónová vrstva,
- pôvodné ŽB panely.

Súčasne s realizáciou nových vrstiev strechy a obvodového odvodnenia prebiehala oprava interiéru tunela, totiž bolo nutné zaistiť ochranu pred vodou už v priebehu realizácie. Bola zvolená provizórna hydroizolačná vrstva z asfaltovaného pásu GLASTEK 40 SPECIAL MINERAL na novo vspádanom povrchu stropu.

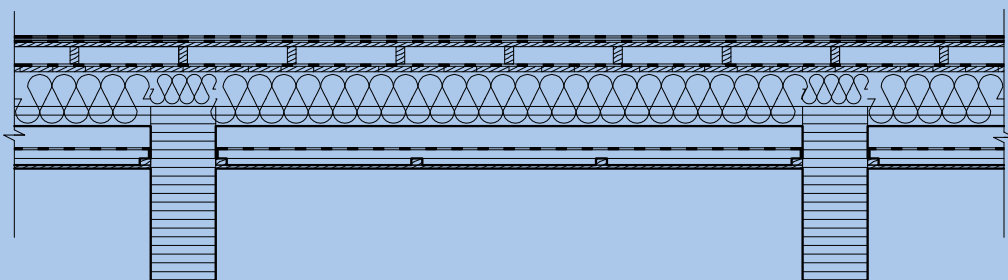
PŮVODNÁ SKLADBA STRECHY S01

- STREŠNÁ POVLAKOVÁ KRYTINA Z mPVC - MECHANICKY KOTVENÁ DO PODKLADU
- SEPARAČNÁ TEXTÍLIA
- SÚVRSTVIE ASFALTOVANÝCH PÁSOV KOTVENÉ DO PODKLADU, PRESAHY ZVAROVANÉ
- ZÁKLAP - VEĽKOFORMÁTOVÉ DOSKY
- MONTÁŽNY DREVENÝ ROŠT - HRANOLY 80 x 40 mm
- SÚVRSTVIE HYDROIZOLAČNÝCH ASFALTOVANÝCH PÁSOV KOTVENÉ DO PODKLADU
- ZÁKLAP Z DOSIEK UKLADANÝCH NA ZRAZ HRÚBKY 25mm
- STRIEKANÁ TEPELNÁ IZOLÁCIA ICYNENE PRIEM. HRÚBKY 250 mm
- DREVENÉ TRÁMY UKLADANÉ V POZDĽŽNOM SMERE 100 x 160 mm
- DREVENÝ LAMELOVÝ LEPENÝ VÁZNIK 300 x 800 mm - OSOVÁ VZDIALENOSŤ 3000 mm
- NOSNÁ KONŠTRUKCIA DREVENÉHO OBKLADU - HRANOLY 170 x 70 KOTVENÉ V POZDĽŽNOM SMERE MEDZI NOSNÉ LEPENÉ NOSNÍKY
- PAROZÁBRANA DRAPE ARKTIK HR. 16mm
- MONTÁŽNY ROŠT DREVENÉHO PODHLADU - LATY 50 x 30 MM
- PODHLAD TATRANSKÝ PROFIL HR. 16mm

Zo zistených informácií bolo jasné, že za vznikom vlhkostrných problémov konštrukcie bola nevhodne zvolená skladba strešného plášťa. Pri bazénových halách ako aj celkovo pri vnútorných priestoroch s upraveným vnútorným prostredím, kde teplota a relatívna vlhkosť dosahuje dlhodobo parametre vyššie ako 20 °C a 50%, je potrebné dbať zvýšenú pozornosť pri návrhu obalových konštrukcií a taktiež na detaily jej napojenia na okolité konštrukcie. V prípade riešenej konštrukcie bol zanedbaný návrh, ale taktiež aj samotná realizácia. V čom teda urobili predchádzajúci projektanti a realizátori chybu?

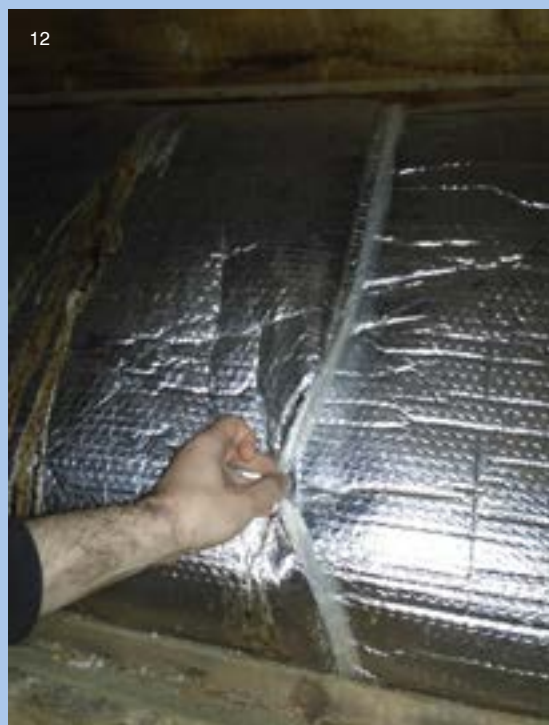
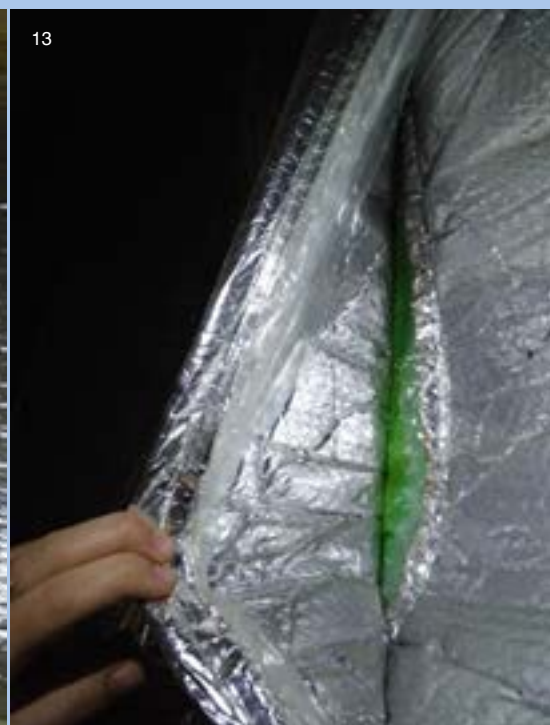
| <p>11 Pôvodná skladba strechy.</p> <p>12 Použitá bola viacvrstvomá parozábrana.</p> <p>13 Spojie parozábrany boli netesné.</p> | <p>14 Vetracia štrbina v najvyššom bode strechy.</p> <p>15 Vetracie komínky a hlavice v ploche strechy.</p> <p>16 Degradované drevené debnenie v sonde pri atike.</p> |

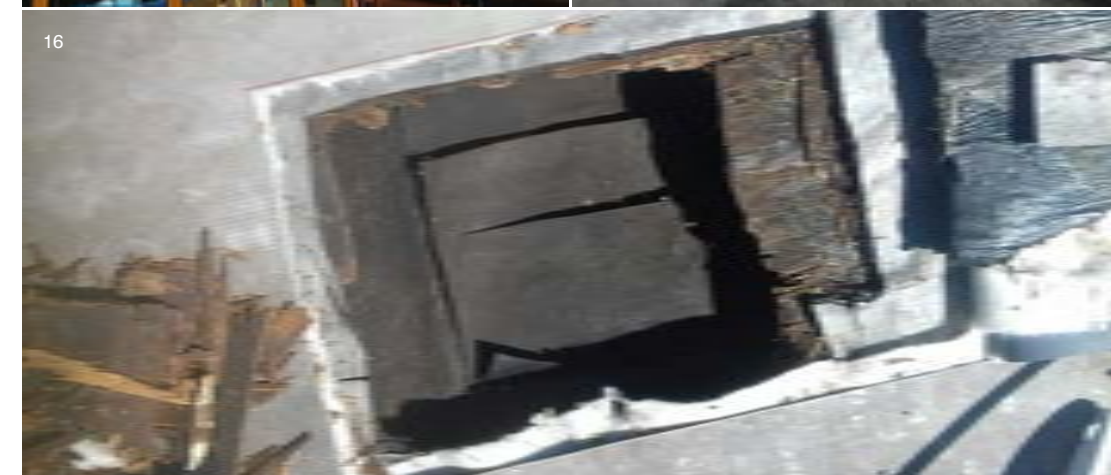
- STREŠNÁ POVLAKOVÁ KRYTINA Z mPVC - MECHANICKY KOTVENÁ DO PODKLADU - PVC fólia 2 mm
- SEPARAČNÁ TEXTÍLIA - Geotextília 300 g/m²
- TEPELNÁ IZOLÁCIA Z PIR DOSIEK
- PAROZÁBRANA Z ASFALTOVANÝCH SAMOLEPIACICH SBS MODIFIKOVANÝCH PÁSOV VO DVOCH VRSTVÁCH
- ZÁKLOP Z DREVENÝCH SMREKOVÝCH DOSIEK hr. 25 mm - ALTERNATÍVNE SA MÔŽU POUŽIŤ OSB DOSKY VHODNEJ TRIEDY hr. 22 mm, V PRÍPADE, ŽE ICH DODÁVATEĽ GARANTUJE ÚČINNOSŤ A POŽADOVANÚ ŽIVOTNOSŤ PRE DANÉ VNÚTORNÉ PROSTREDIE
- DREVENÝ LAMELOVÝ LEPENÝ VÁŽNÍK 300 x 800 mm - OSOVÁ VZDIALENOSŤ 3000 mm
- NOSNÁ KONŠTRUKCIA DREVENÉHO OBKLADU - HRANOLY 170 x 70 KOTVENÉ V OZDĽŽNOM SMERE MEDZI NOSNÉ LEPENÉ NOSNÍKY
- MONÁŽNY ROŠT DREVENÉHO PODHLADU - LATY 50 x 30 MM
- PODHLAD TATRANSKÝ PROFIL HR. 16mm

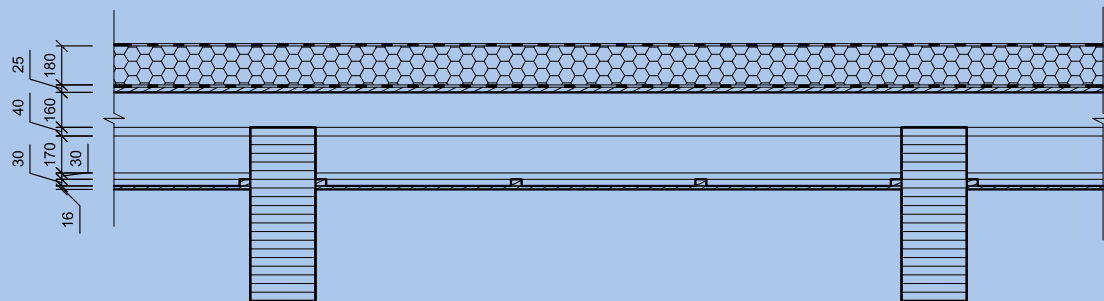
NAVRHOVANÁ SKLADBA STRECHY S01N

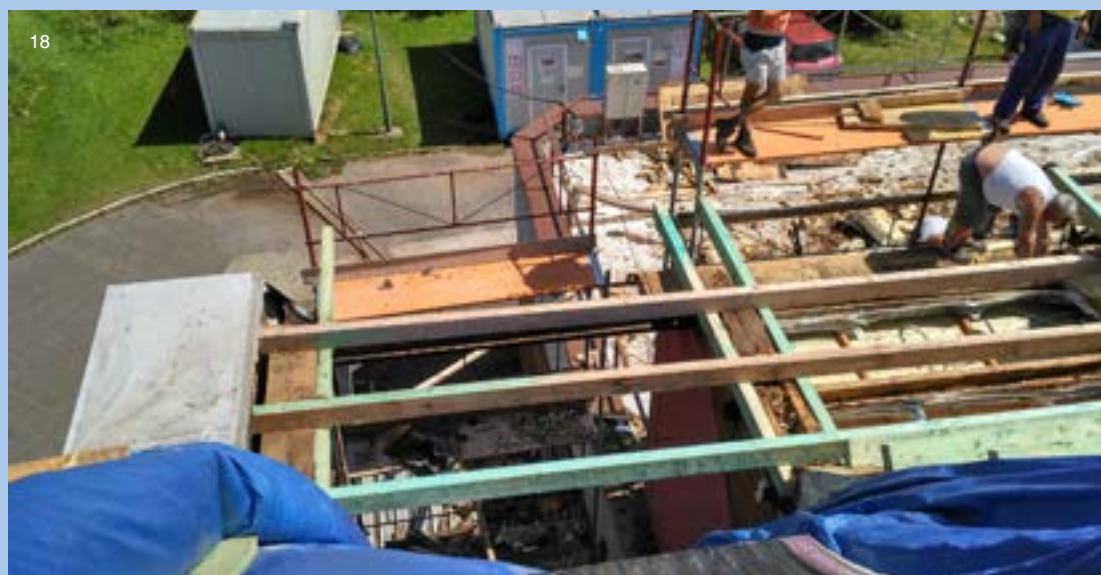
18

18| Rekonštrukčné práce.

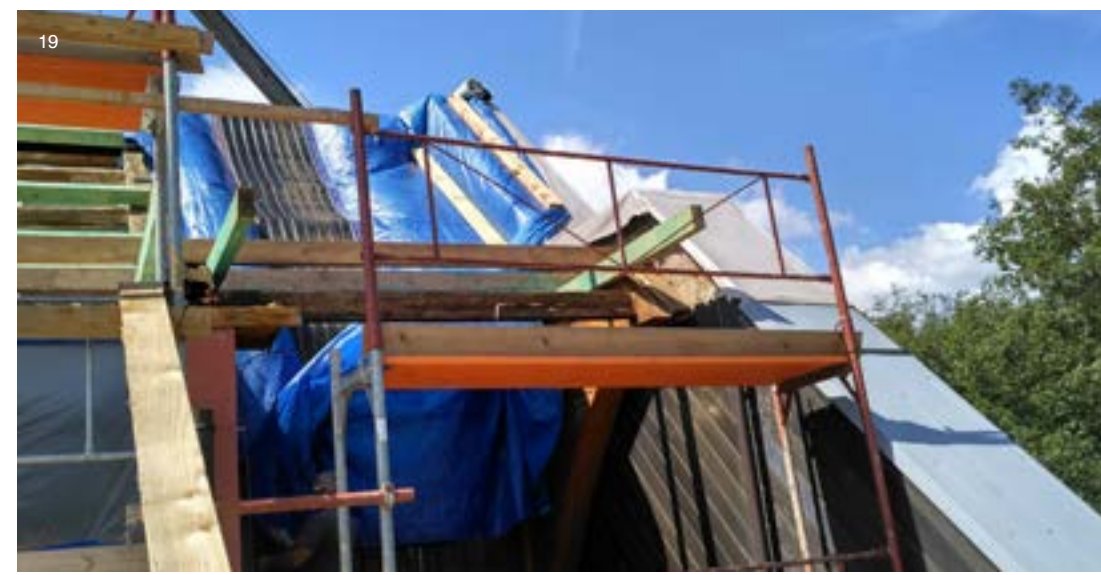
19

19| Rekonštrukčné práce.

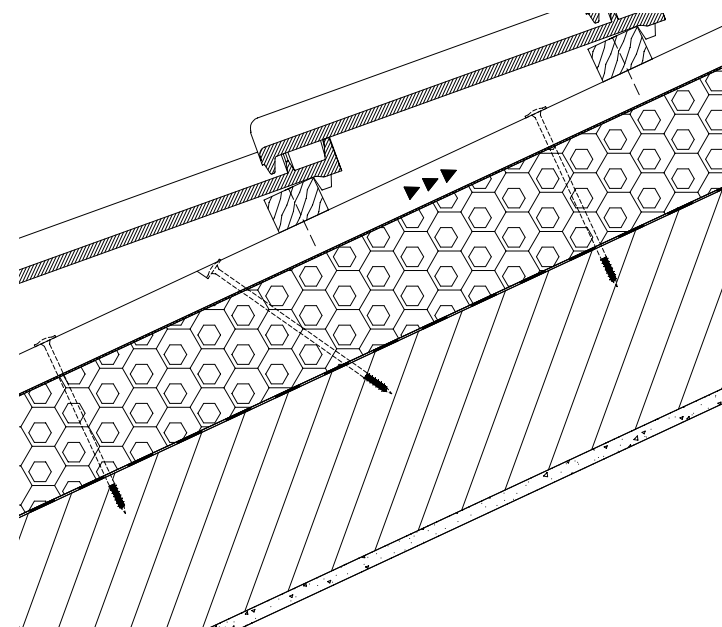
051 Schéma skladby TOPDEK na masívnej nosnej konštrukcii.

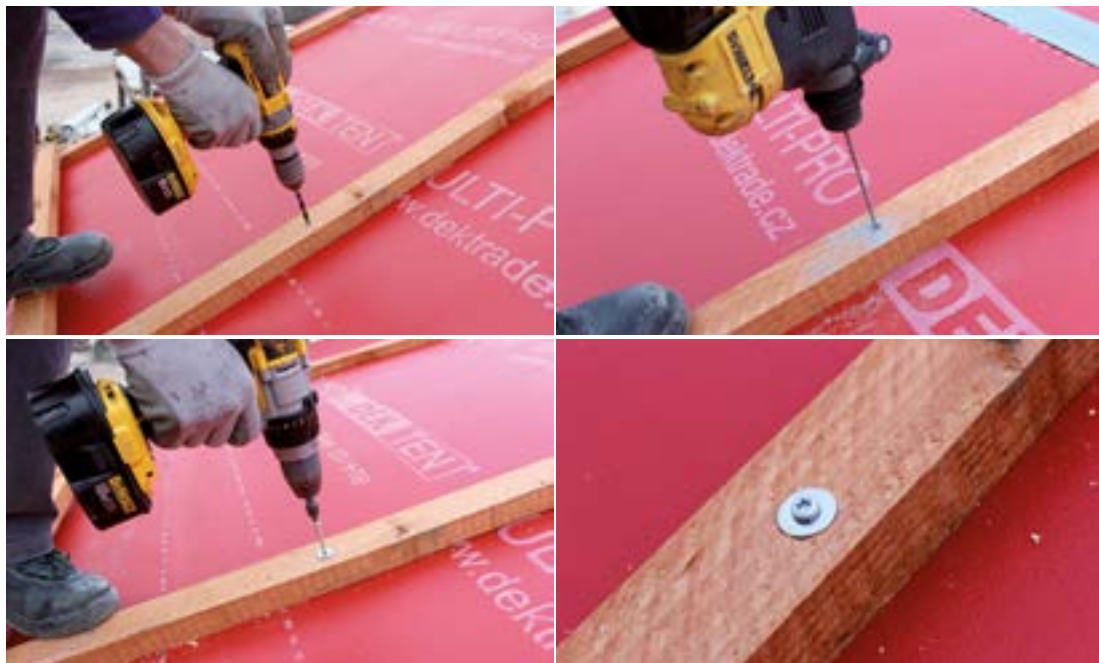
UPEVNENIE SKRUTKY KOLMO NA ROVINU STRECHY

Po dokončení skúšok jednotlivých kotevných prvkov pre rôzne typy masívnych podkladov boli vykonané skúšobné montáže skladby šikmej strechy na masívnom podklade z keramobetónových panelov a tiež na konštrukcii z pórobetónových vložiek vkladných do nosníkov. V rámci montáží bol prakticky overený navrhnutý spôsob kotvenia drevených podpôr presahu strechy a spôsob kotvenia kontralát skrutkami do betónu montovanými kolmo k rovine strechy aj šikmo s odklonom 30° od kolmice. Zároveň bola overená montáž detailov štítovej aj odkvapovej hrany strechy.

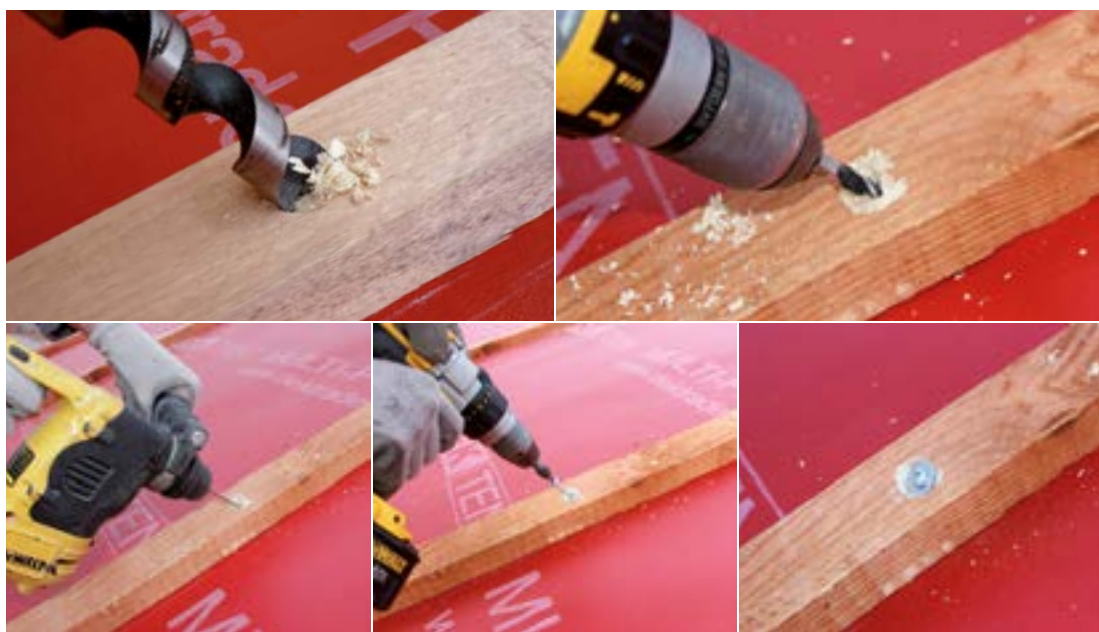
UPEVNENIE SKRUTKY ŠIKMO S ODKLONOM 30°

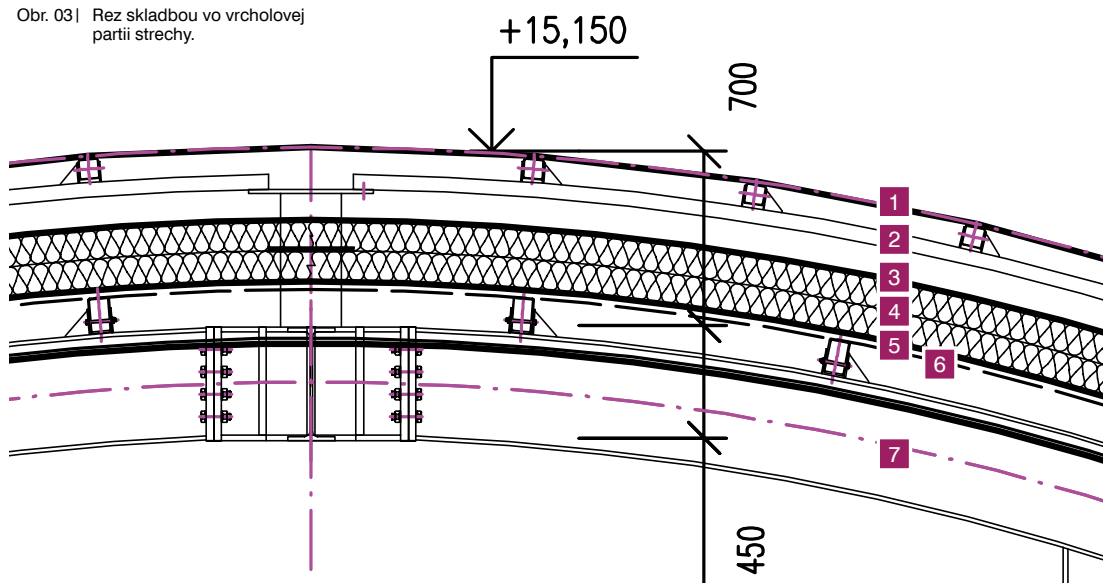
Obr. 03 | Rez skladbou vo vrcholovej partii strechy.

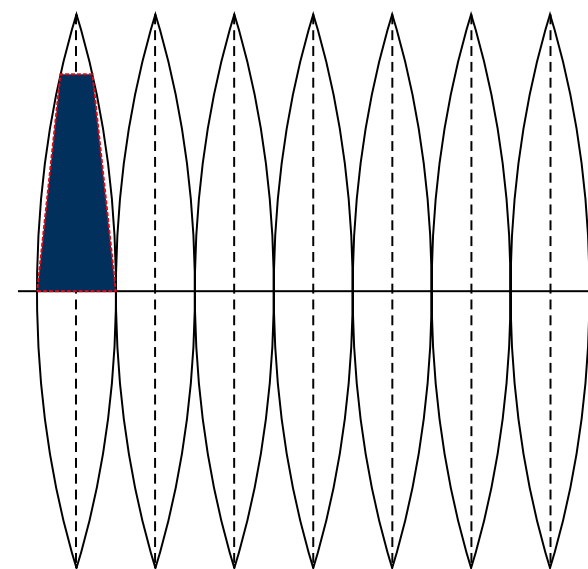
Obr. 04 | Rozvinutý plášť guľe a modro votknutý lichobežník, ktorý možno z profilovaného plechu reálne vyrobiť

že lichobežníkový tvar sa od toho optimálneho tvaru „listu“ mierne odlišuje, /obr. 04/. S týmto faktom sme už od začiatku počítali. Pôvodný zámer preklenúť medzeru vzniknutú odchýlkou lichobežníkového tvaru plechov od ideálu plechovými prířezmi precízny zhotoviteľ nahradil tým, že niektoré plechy na stavbe mierne upravoval. Podľa jeho vyjadrenia sa však nejednalo o zložitú a časovo náročnú úpravu, vďaka tomu, že plechy už boli pripravené z výroby do tvaru lichobežníka.

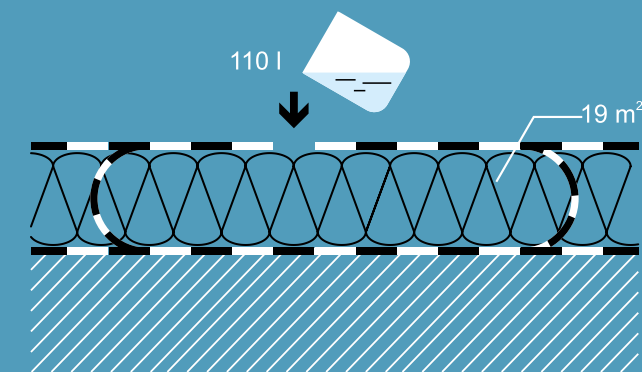
Obr. 01 | Schéma experimentu

01 – 02 | Jednoplášťová strecha panelového domu vetraná kanálikmi vytvorenými radami dutých tehál.

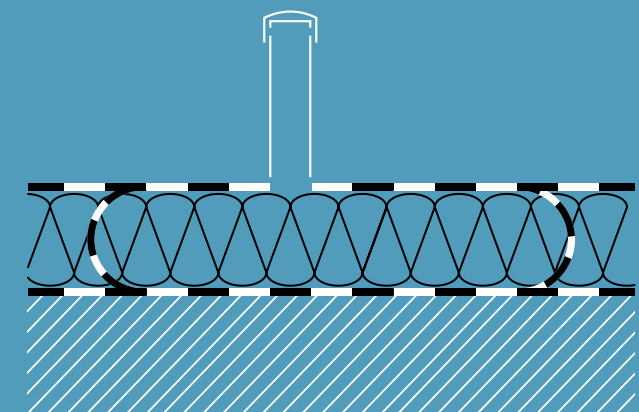
Obr. 02 | Schéma experimentu

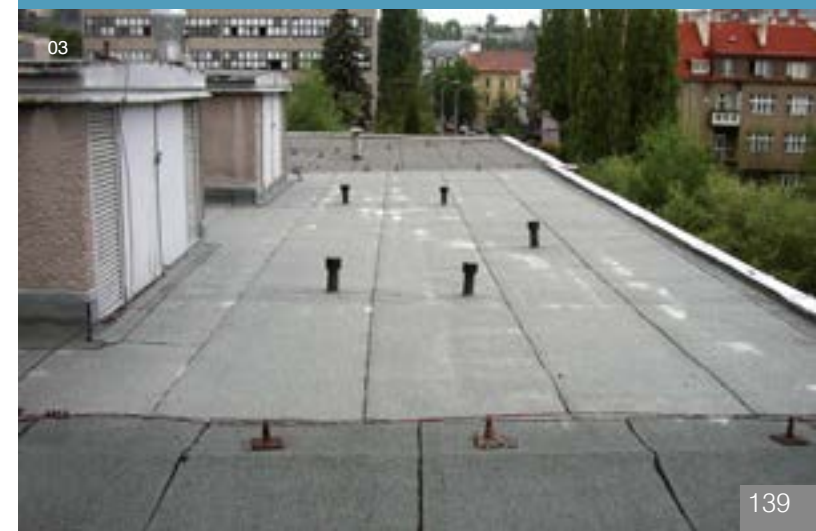
03 | Realizovaná jednoplášťová strecha so zabudovanou vodou

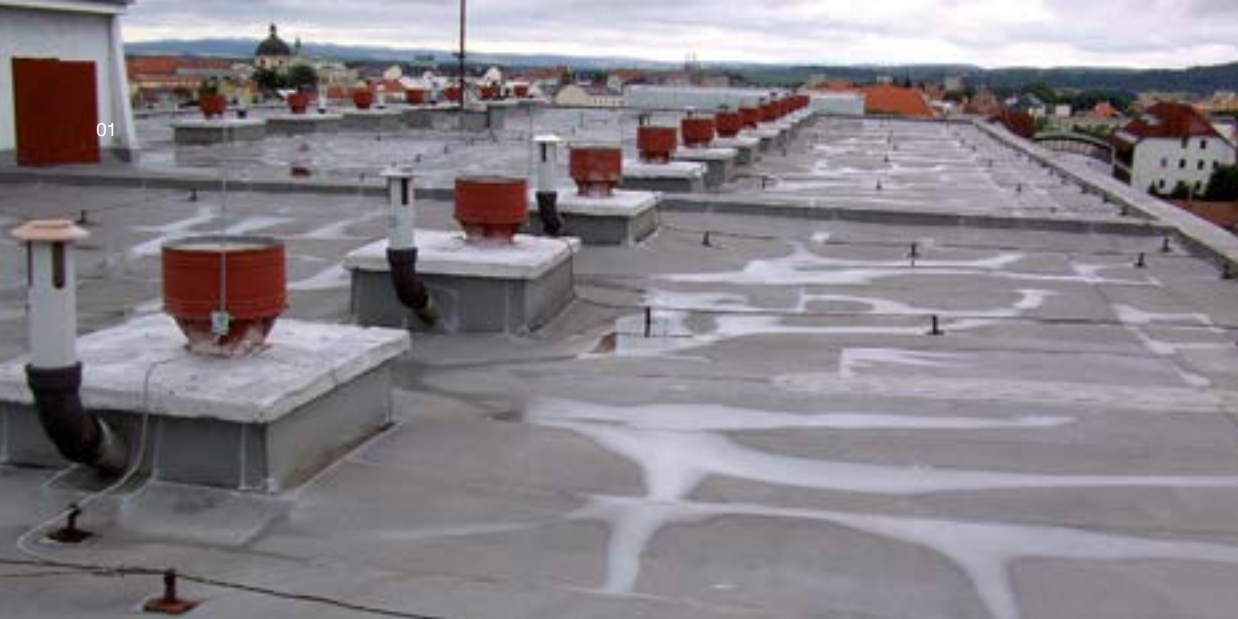
01 | Strecha pred rekonštrukciou.

Komentár pri obrázkoch /01/ až /11/ popisuje priebeh zmienenej rekonštrukcie.

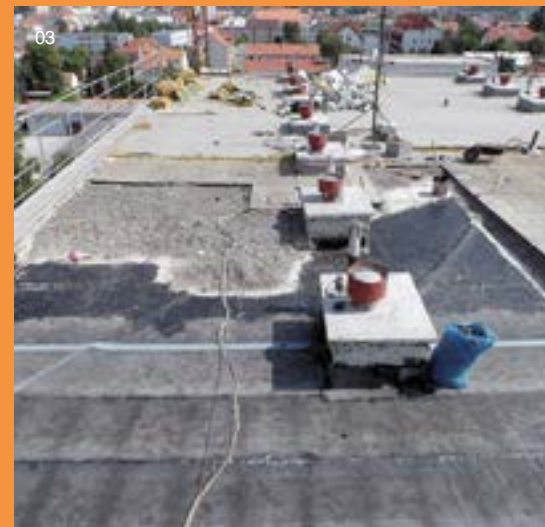
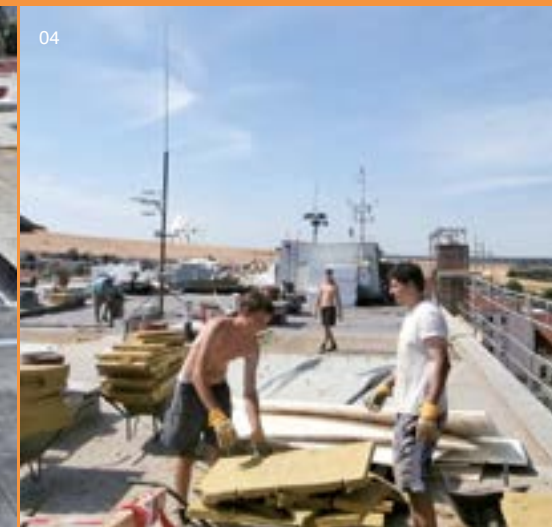
03, 04 | Etapové odstraňovanie pôvodných vrstiev skladby až na ŽB panel.

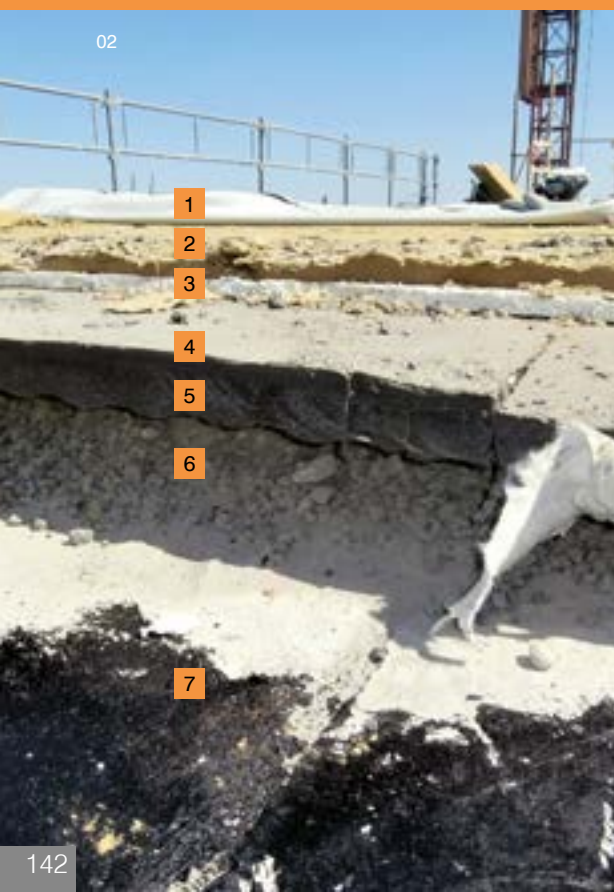
02 | Pohľad do pôvodnej skladby strechy, popis skladby v Tabuľke /02/.

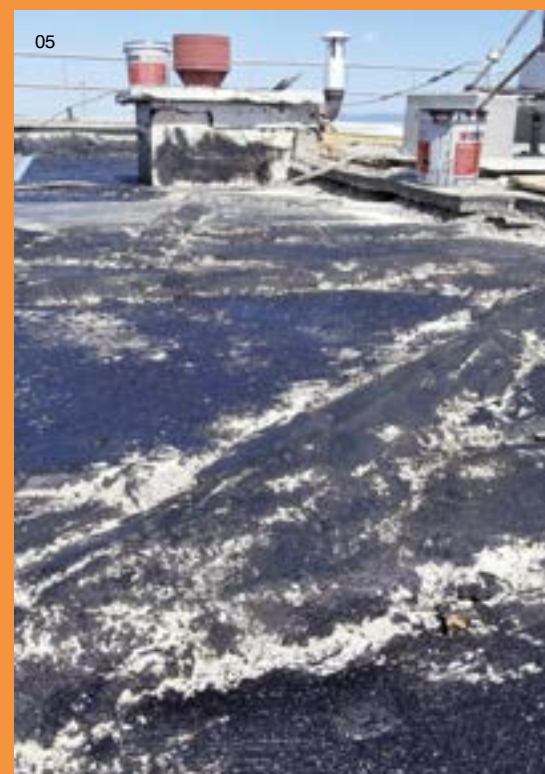
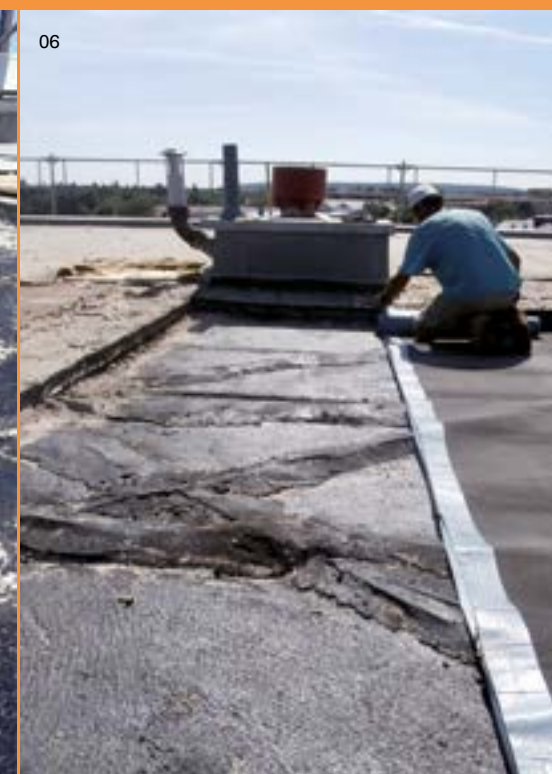
05, 06 | Na ŽB nosnom paneli rozvody elektrických káblov chránených mazaninou.

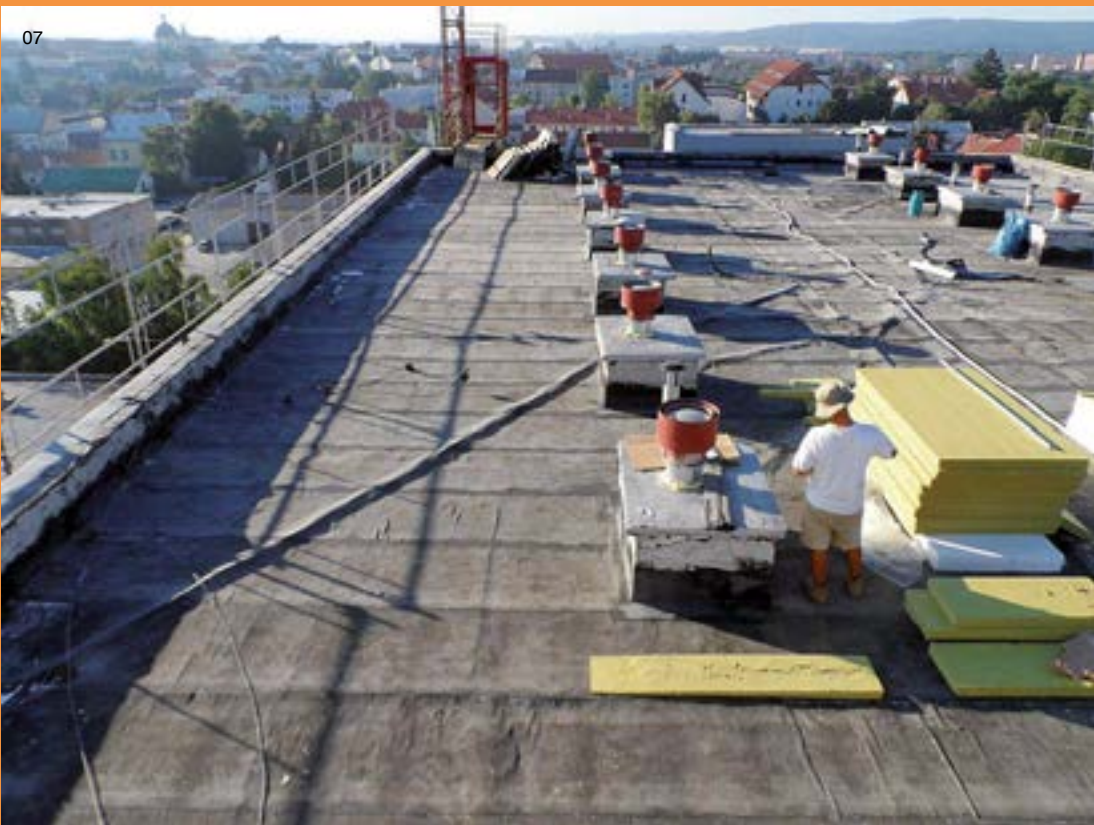
07| Nerovný podklad s natavenou parozábranou a provizórnou hydroizoláciou z SBS modifikovaného asfaltovaného pásu.

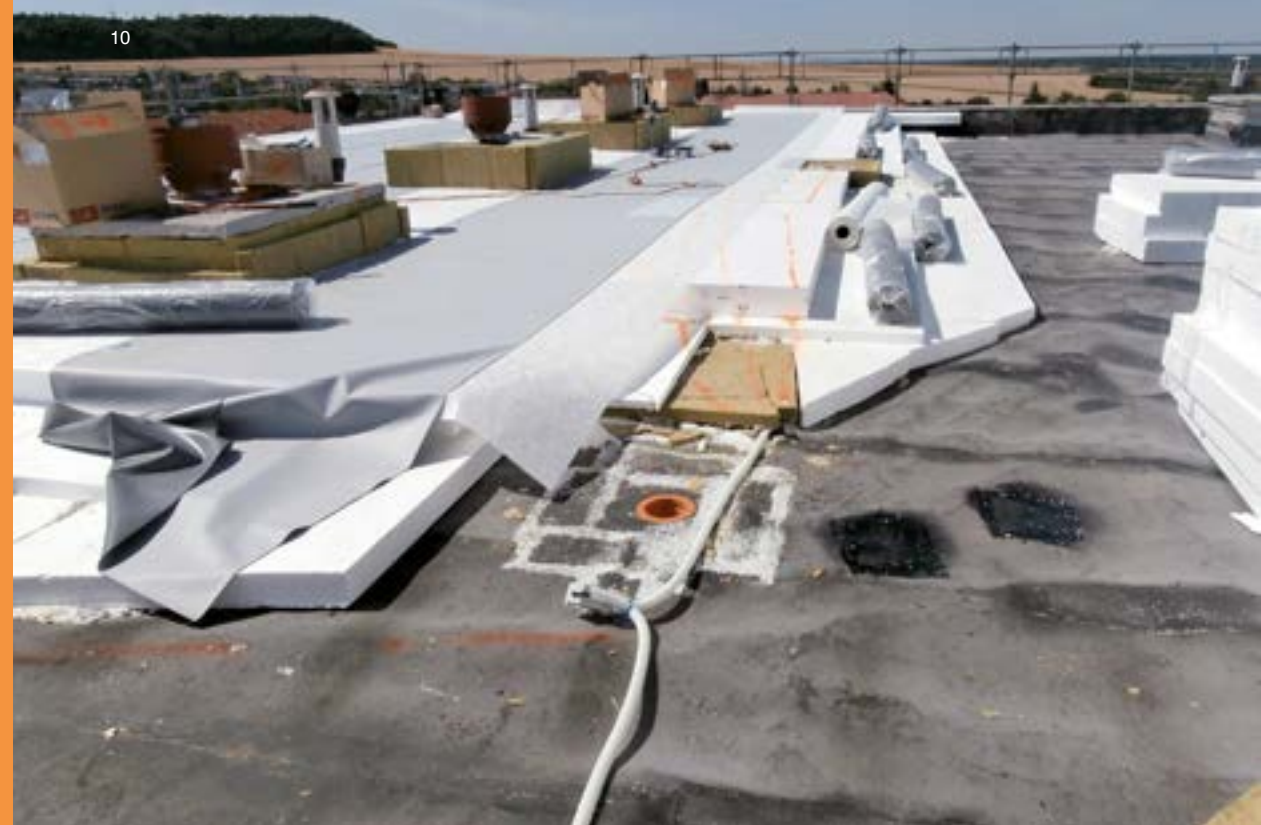
10| Prekresľovanie polohy káblov na podkladnej vrstve kvôli kotveniu povlakovej hydroizolácie.

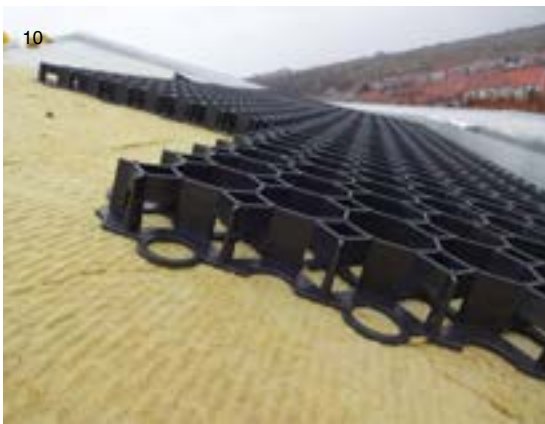
- 01| Pôdorys strechy.
- 02| Schéma skladby strechy.
- 03| Realizácia nosnej konštrukcie.
- 04| Hotová parozábrana TOPDEK AL BARRIER.
- 05| Montážne kotvenie PVC fólie ALKORPLAN 35177.
- 06| Riešenie atiky s lichobežníkovým hranolom.
- 07| Konštrukcia atiky z OSB dosiek.
- 08| Drážky pre vloženie parozábrany z TOPDEK AL BARRIER.
- 09| Kladenie vaty a rohože z priestorovo orientovaných PE vlákien.

Komplikovaný tvar strechy viedol k ťažkostiam pri zabezpečení súvislej parozábrany v tej časti obvodu strechy, kde nosné trámy prechádzali do vonkajšieho prostredia. Asfaltovaný pás TOPDEK AL BARRIER bolo treba pretiahnuť štrbinami vyrezanými v debnení a napojiť na trámy /obr. 08/.

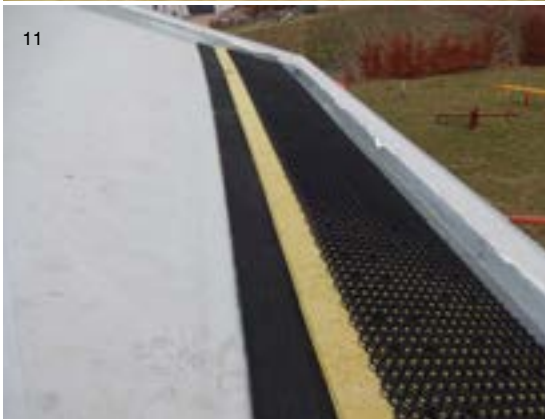
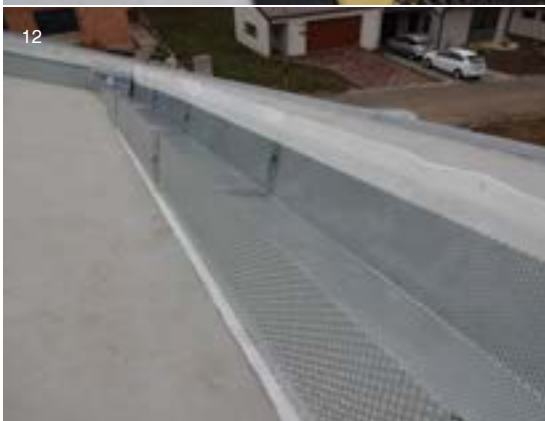
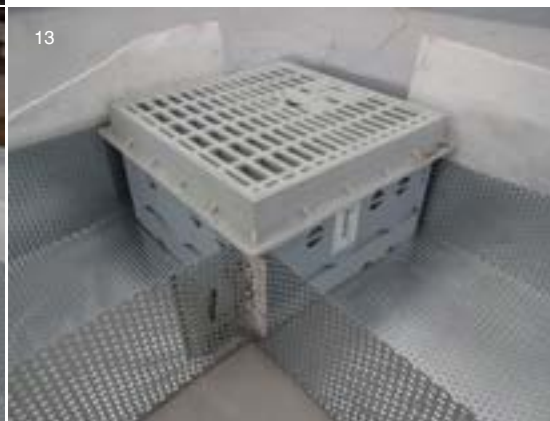
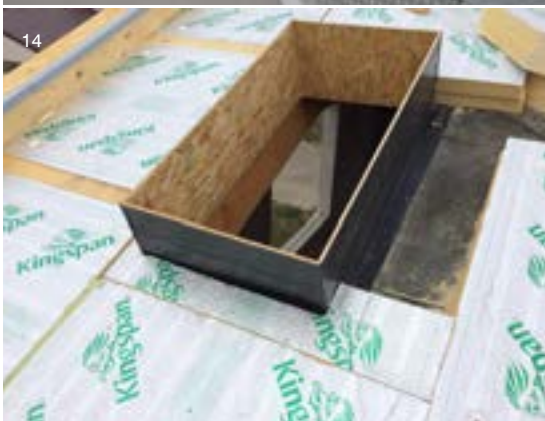
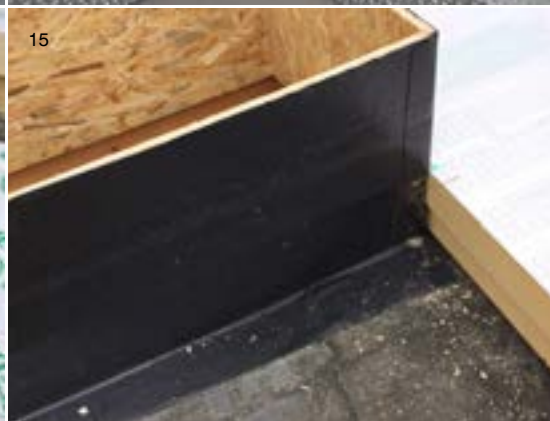
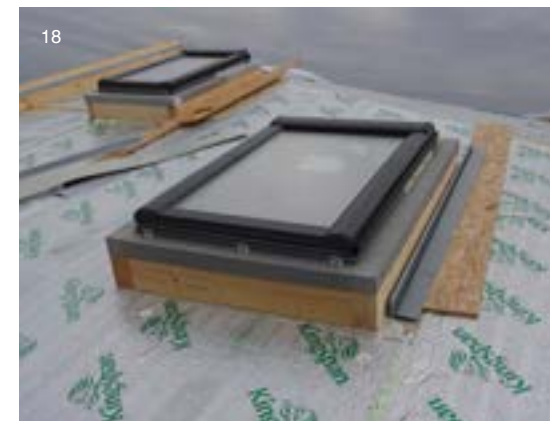
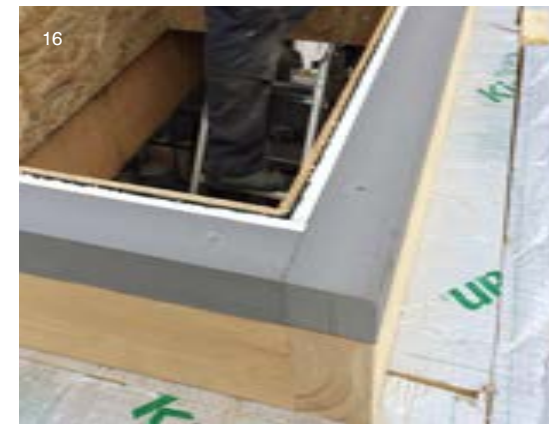
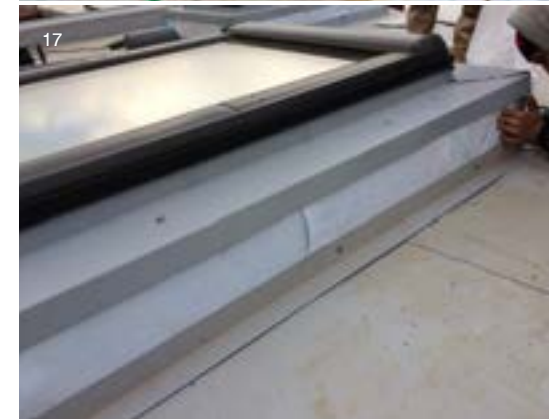
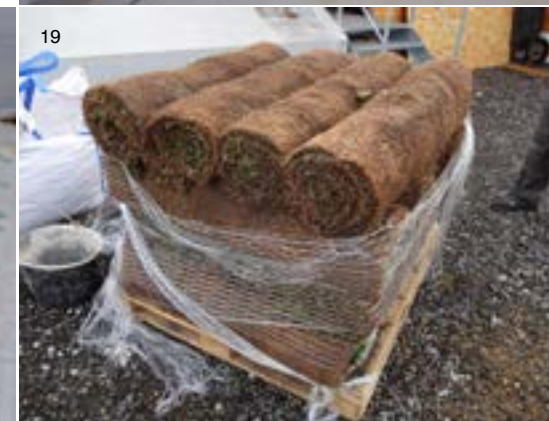
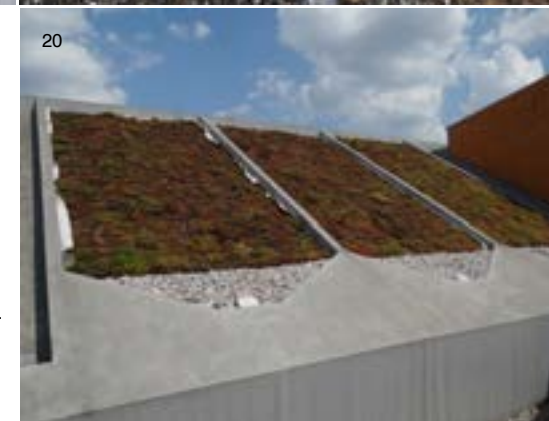
- 10| Kladenie plastových tvárnic na vatu.
- 11| Vrstvy nad hydroizoláciou.
- 12| Žlab z nerezového perforovaného plechu podložený geotextíliou FILTEK 300.
- 13| Revízna šachta TOPWET.
- 14| Rámček z OSB dosiek s hotovou parozábranou.
- 15| Detail rámčeka.
- 16| Rámček z KVH hranolov a XPS pre uloženie okna.
- 17| Príprava poplastovaných plechov a separačnej geotextílie.
- 18| Osadené strešné okná na pomocnom ráme.
- 19| Rozchodníková rohož.
- 20| Skúšobné šikmé vegetačné strechy na budove Experimentálneho centra DEK v Brne.

Po vnútornom obvode atík bol navrhnutý pruh praného kameniva, ktoré bolo vysypané do nerezového perforovaného koša /obr. 12/. V tomto opticky zvýraznenom pruhu boli umiestnené strešné vtoky zakryté revíznymi šachtami /obr. 13/, ktoré umožňujú pravidelnú údržbu. Do pruhu kameniva bolo vložené drenážne potrubie. Obdobným spôsobom bol riešený obvod strešných okien.

Do strechy boli osadené okná ROTO R8 výklopné/kyvné s izolačným trojsklom. Ich napojenie na súvrstvie strechy sa riešilo na stavbe v spolupráci projektanta, realizačnej firmy a Atelieru DEK. Dôležitým hľadiskom bola tepelná technika. Bol vytvorený rámček z OSB dosiek, na ktorého povrchu sa doplnila parozábrana zo samolepiaceho asfaltovaného pásu /obr. 14, 15/, a na pomocný rámček z KVH hranolov a XPS bolo osadené strešné okno /obr. 16, 17/. Následne sa doplnila ďalšia tepelná izolácia. Na hrany sa osadili poplastované

plechy, pod ktorými bola ukončená geotextília FILTEK 300 z dôvodu separácie PVC od EPS /obr. 18/.

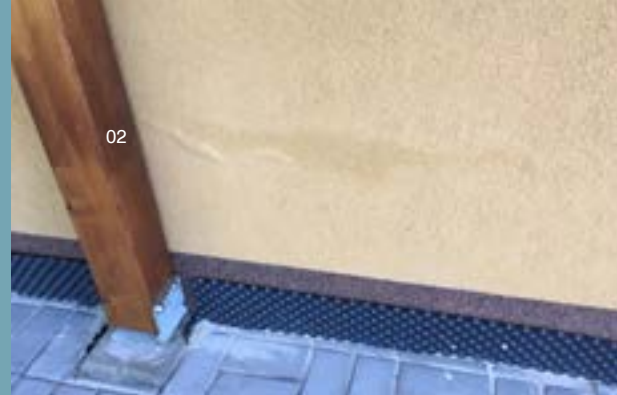
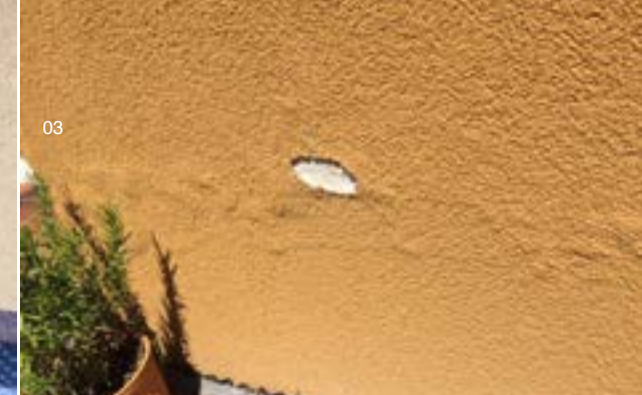
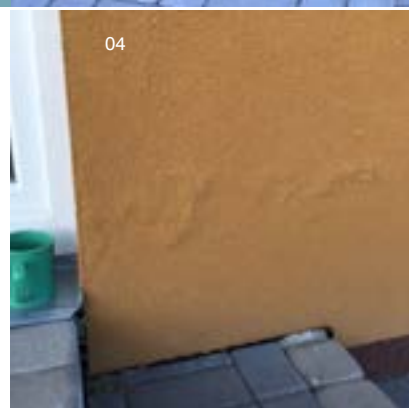
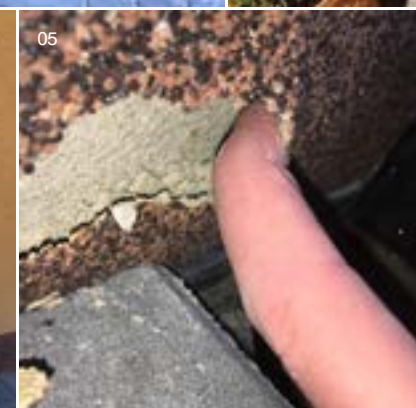
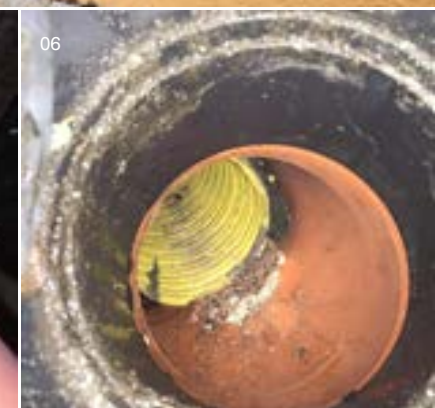
- 01| Ilustračný obrázok rodinného domu, pohľad na južnú stranu domu.
- 02| Vlhké mapy a pluzgierne na stene pod prístreškom na parkovanie.
- 03| Pluzgierne a odlupujúca sa omietka.
- 04| Pluzgierne na omietke.

- 05| Pluzgier na omietke soka.
- 06| Napojenie lapača strešných splavenín na perforované potrubie.
- 07| Situácia inžinierskych sietí, tmavo zelenou farbou je vyznačené vedenie dažďového odpadového (bohužiaľ perforovaného) potrubia do vsakovacej jamy.

a pluzgierne v omietke sa ale vyskytovali prevažne v miestach, kde bol spád spevnených plôch v poriadku. Z jednej strany k domu prilieha prístrešok parkovacieho státia, ktorý chráni stenu domu pred zrážkami. Napriek tomu sa aj pod ním vlhkostné poruchy na omietke vyskytovali. Zistilo sa, že dažďové zvody zo striech sú napojené do lapačov strešných splavenín avšak dažďové odpadové potrubie vedúce pod zemou do vsakovacej jamy je zrealizované z flexibilného perforovaného potrubia. Dochádza tak k spoľahlivému „zavlažovaniu“ obvodu stavby počas každého
