ZBORNÍK

ČASOPIS SPOLOČNOSTI DEK PRE PROJEKTANTOV A ARCHITEKTOV

ČASTÉ CHYBY PROJEKTOV – OBNOVY PLOCHÝCH STRIECH PANELOVÝCH BYTOVÝCH DOMOV

DEGRADÁCIA TEPELNÝCH IZOLÁCIÍ (EPS) V SKLADBÁCH PLOCHÝCH STRIECH VPLYVOM SLNEČNÉHO ŽIARENIA

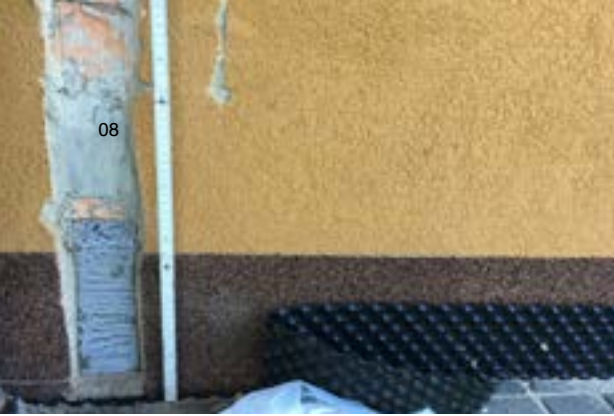
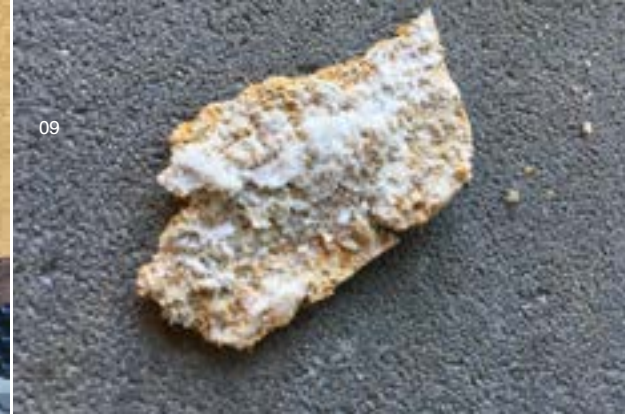
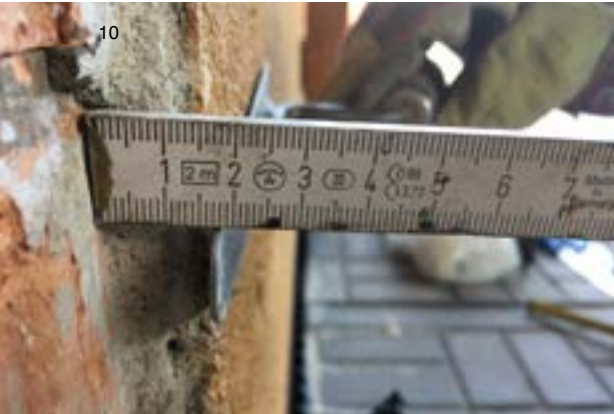
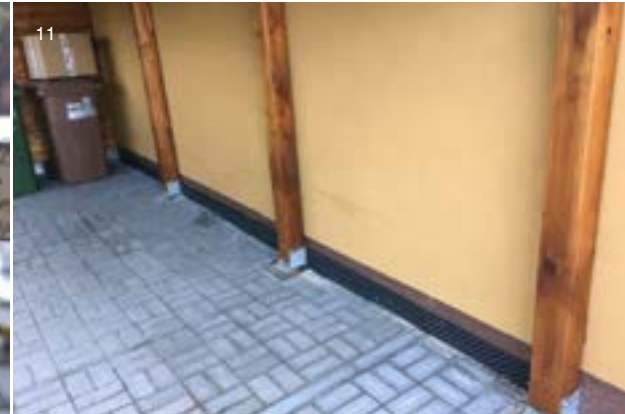
- 08| Sonda do steny – celkový pohľad.
- 09| Výkvet solí na spodnom povrchu finálnej omietky v mieste pluzgiera.
- 10| Sonda – hrúbka podkladnej jadrovej omietky na tehlovom murive.
- 11| Vlhké mapy pod strechou parkovacieho státia.
- 12| Pohľad na sondu.
- 13| Schéma zisteného stavu detailu v mieste sondy.
- 14| Schéma poruchy.

Sonda bola vykonaná na severovýchodnej stene pod strechou parkovacieho státia. Poloha zreteľne viditeľných vlhkých máp vo výške 500 mm nad úrovňou chodníka zodpovedala polohe ložnej škáry medzi 1. a 2. radom tehál. Po odstránení tenkovrstvej finálnej omietky je v mieste pluzgierov viditeľná usadená soľ na jadrovej omietke. Zistili sme, že jadrová omietka hrúbky 15 mm bola zrealizovaná v celej ploche steny a zatiahnutá až pod úroveň terénu k izolácii sokla z extrudovaného polystyrénu s naneseným stavebným lepidlom. Armovacia vrstva na extrudovanom polystyréne z lepiacej hmoty a výstužnej sklotextilnej sieťoviny bola vlhká. Extrudovaný polystyrén bol v hmote suchý, ale na vnútornom povrchu mokrý. Základacia malta

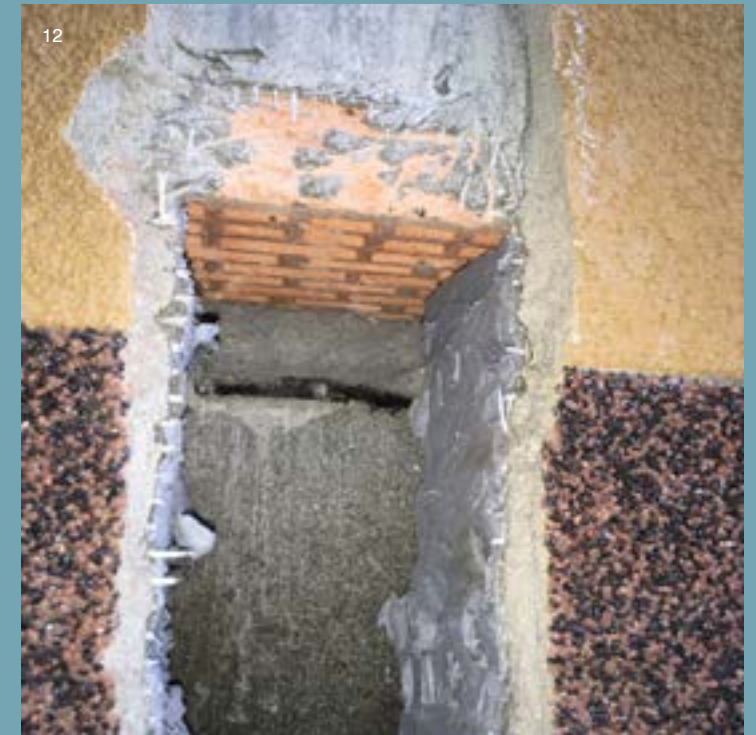
pre murivo z dutinových tehál nad hydroizoláciou bola tiež suchá. Povrch základovej konštrukcie po odhalení tepelnej izolácie bol mokrý. Zistená geometria detailu je znázornená na schéme.

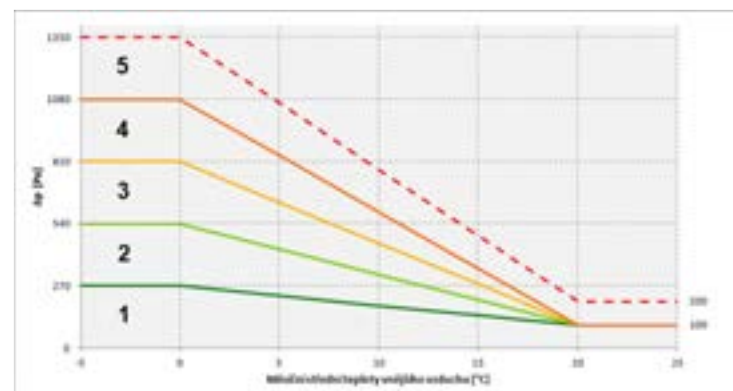
02 | Vlhkosťné triedy podľa STN EN ISO 13788

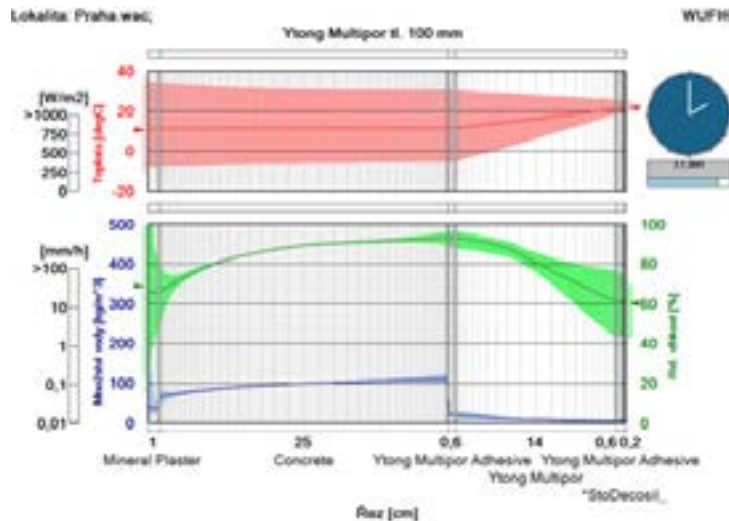
03| Příklad výsledku simulácie v programe WUFI Pro

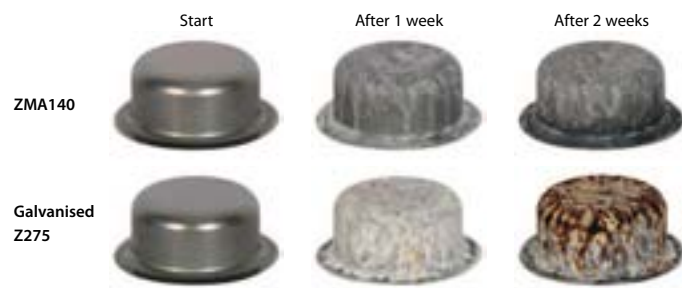
01 | Porovnanie zinkovo-horčíkovej vrstvy 140 g/m² s tradičnou ochrannou vrstvou zinku 275 g/m² pri pôsobení v testovacej komore, kde je povrch vystavený rozprašovaniu 5% chloridu sodného pri teplote 35 °C.

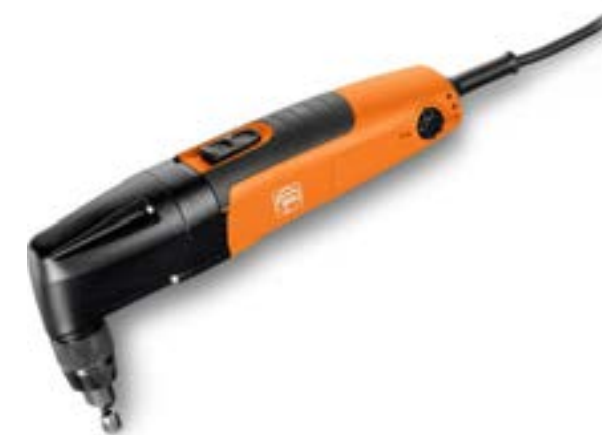
02 | Prestrihávač profilovaných plechov.

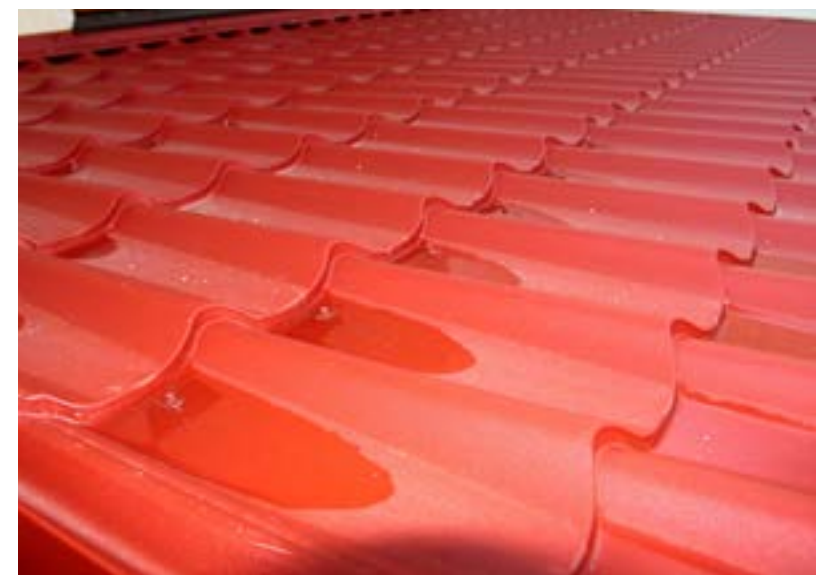
03 | Stojatá voda v profile krytiny je jednoznačnou známkou nedodržania minimálneho sklonu. Niektoré časti krytiny sú dokonca viditeľne v protispáde.

Čo sa stane, ak sa nedodrží minimálny sklon pri kladení plechovej strešnej krytiny, je zrejmé z /obr. 03/. Stojatá voda pôsobí korozívne na povrchovú úpravu a nadmieru zaťažuje tesnenie pripevňovacích prvkov.

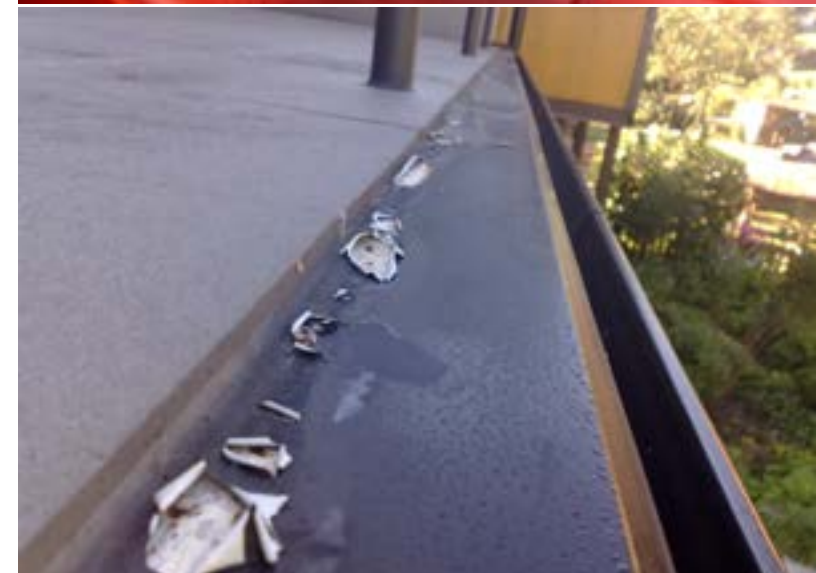
04 | Nevhodné použitie lakovaného ocelového plechu na odkvapovom profile terasy. Záchrana odkvapového plechu nie je možná. Bude musieť dôjsť k nákladnej výmene za iný profil z iného materiálu.

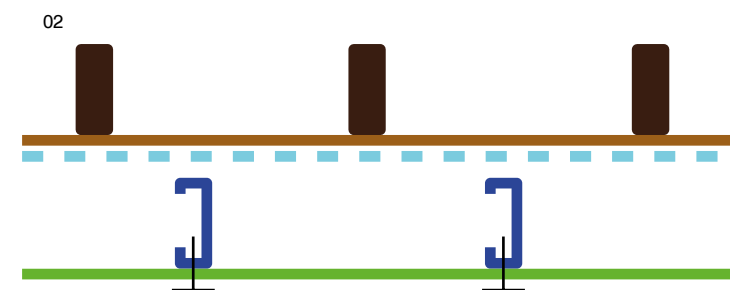
02 | Realizácia parozábrany z PE fólie – 2. fáza merania (meranie B).

Z porovnania výsledkov z vykonaných meraní (A a B) vyplýva, že realizáciou PE fólie došlo k zníženiu prievednosti o viac ako 28%. Z uvedených poznatkov vyplýva nevhodnosť použitia samotnej OSB dosky ako vzduchotesniacej vrstvy, ktorá sa v danom prípade vyznačovala pomerne vysokou prievednosťou.

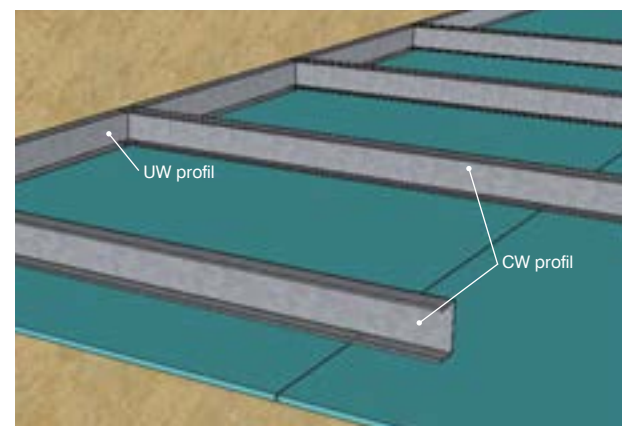
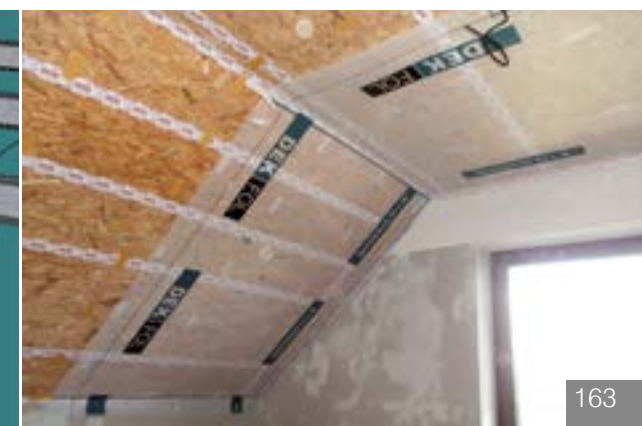
nosná konštrukcia stropu (klieštiny) –

samostatný rošt SDK –
parotesniaca vrstva –
tesniaca páska –
SDK doska –

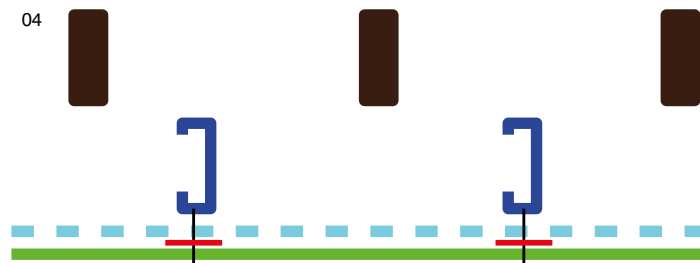
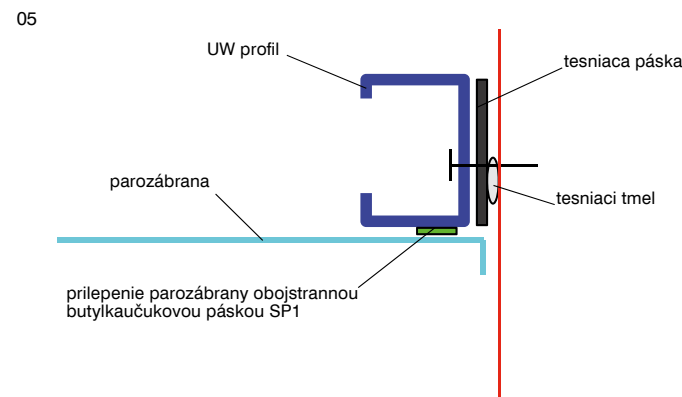
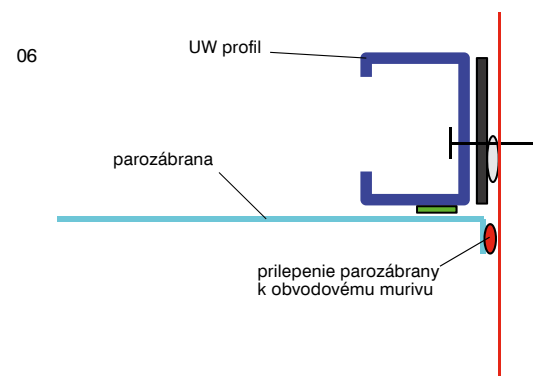
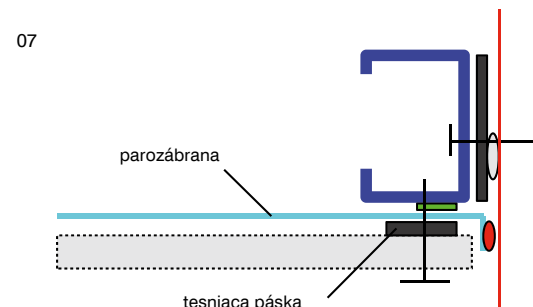
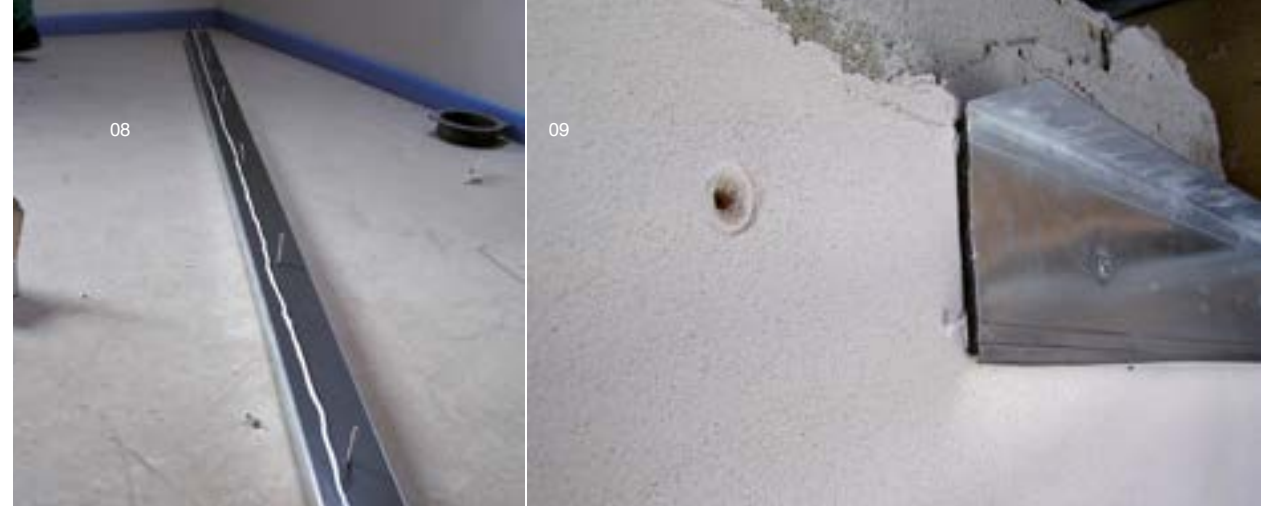
VARIANT 2 – TESNENIE VRSTVY PE FÓLIE V MIESTE KOTVENIA SADROKARTÓNOVÝCH DOSIEK /OBR. 04 AŽ 07/

Druhé meranie bolo vykonané na konštrukciu SDK s PE fóliou pod samonosnými profilmi SDK. Tu bolo vykonané meranie vzduchotesnosti v troch krokoch. Prvé meranie (meranie A) prebehlo vo fáze realizovanej PE fólie, ktorá bola zlepená v spojoch (na CW profiloch) a pomocou obojstranne lepiacej butylkaučukovej pásky prilepená k UW profilom, ktoré boli kotvené k obvodovým stenám /obr. 05/. Obvodové UW profily boli pre tesnejšie napojenie opatrené tmelom /obr. 08/.

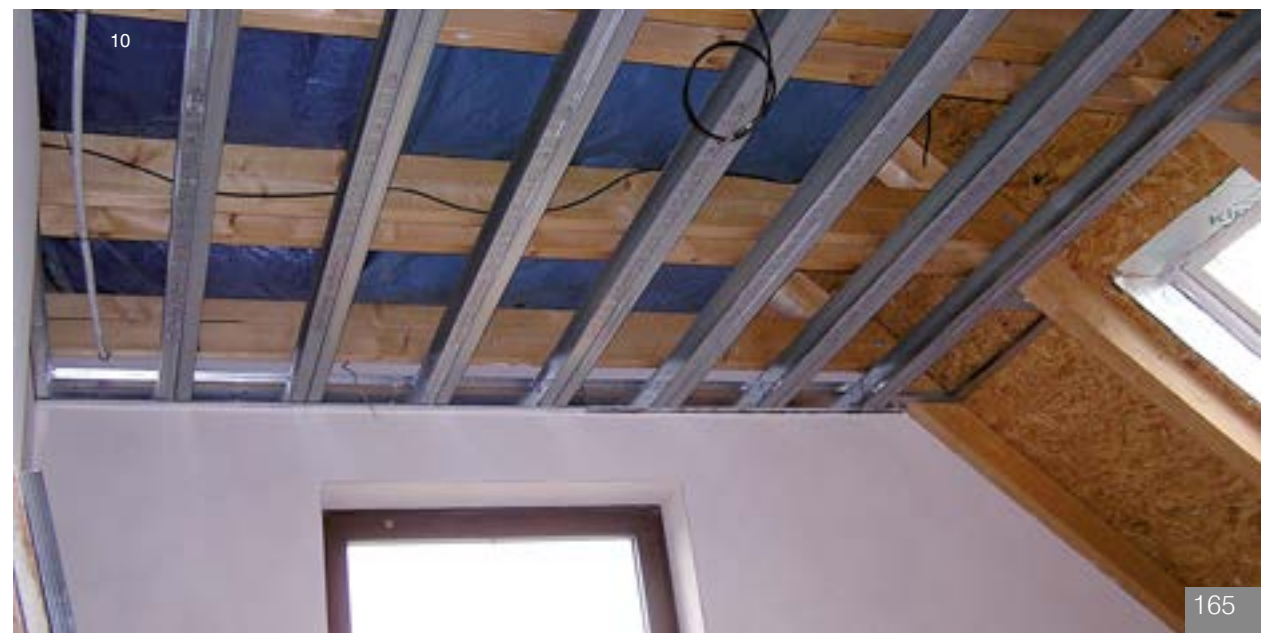
- 05| Ukončenie PE fólie na UW profil – 1. fáza (meranie A).
- 06| Ukončenie PE fólie na obvodovú stenu – 2. fáza (meranie B).
- 07| Realizácia SDK – 3. fáza (meranie C).
- 08| Aplikácia tesniaceho tmelu na UW profil.
- 09| Pohľad na kotvenie obvodového UW profilu.
- 10| Pohľad na realizáciu samonosného podhľadu SDK

Ďalšie zábery z realizácie SDK vo variante 2 sú zachytené na /obr. 10 až 13/.

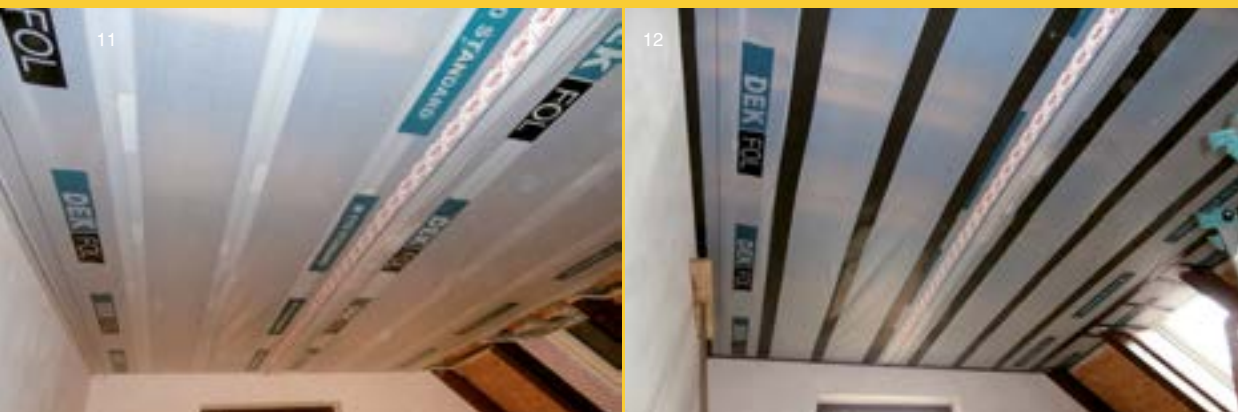
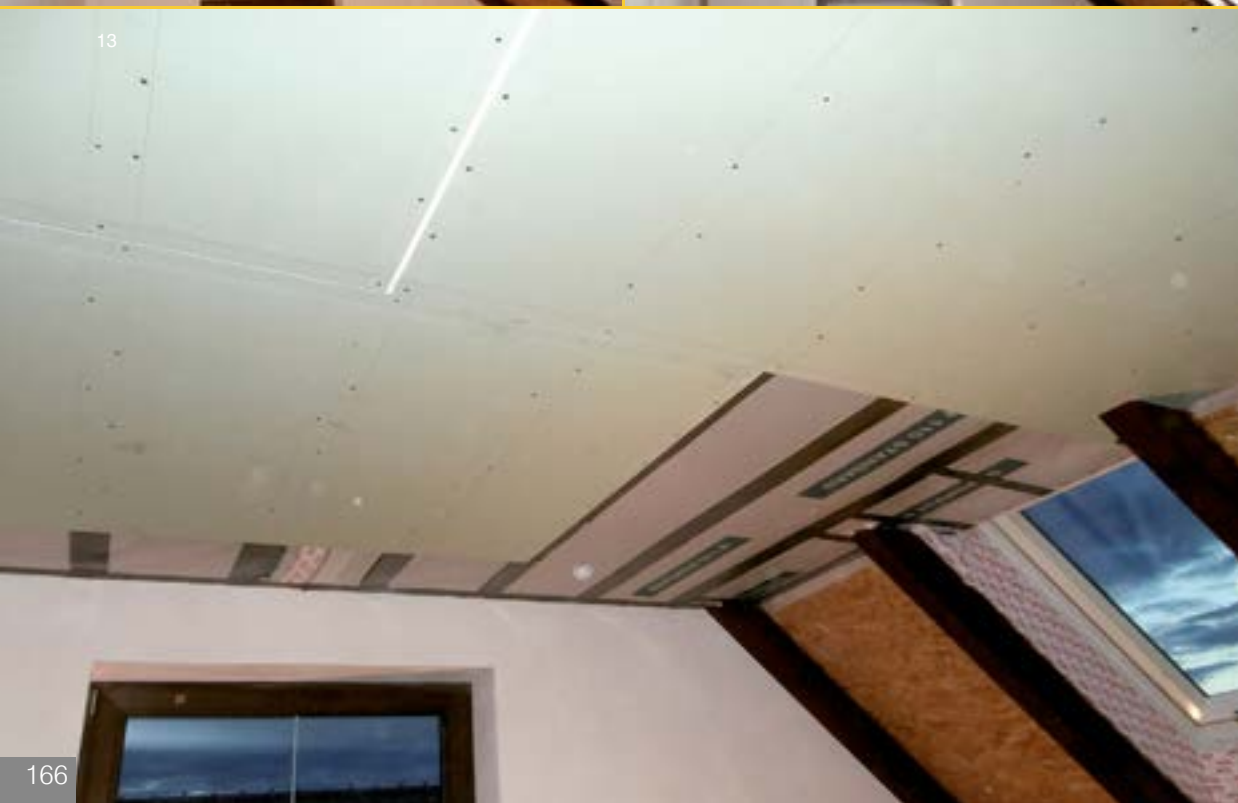
11| Realizácia parozábrany z PE fólie (meranie A).

13| Pohľad na kotvenie sadrokartónových dosiek (meranie C).

12| Pohľad na PE fóliu pred kotvením sadrokartónových dosiek (meranie B).

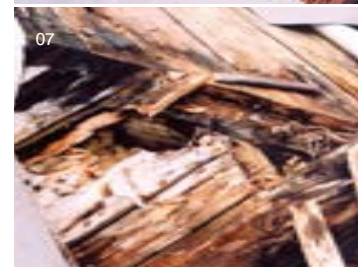
06

c) taktiež drevené debnenie bolo mokré (46% vody, hmotnostne), rozložené biologickou deštrukciou /obr. 06/. Drevo bolo možné rozoberať rukou /obr. 07/,

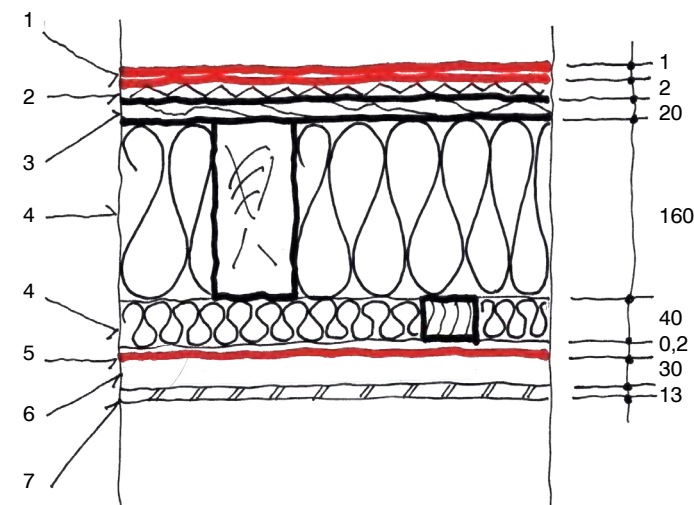
- 1 Fólia PVC-P.
- 2 Geotextília.
- 3 Debnenie.
- 4 Vlákniť tepelná izolácia.
- 5 Parotesniaca fólia.
- 6 Vzduchová vrstva.
- 7 Sadrokartónový podhľad.

11 | Pôvodná skladba nevetranej šikmej strechy

Schéma navrhutej a zrealizovanej skladby strechy je zachytená na /obr. 11/. Použitú konštrukciu je možné charakterizovať ako jednoplášťovú, nevetranú šikmú strechu s podhľadom.

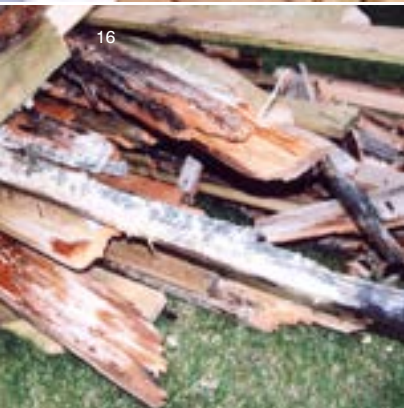
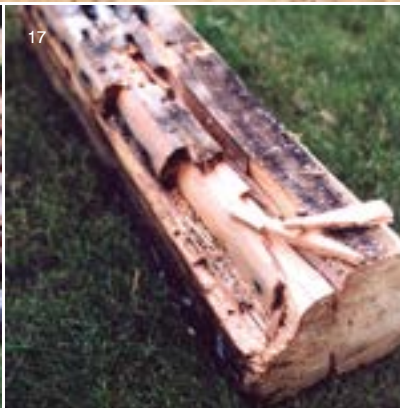
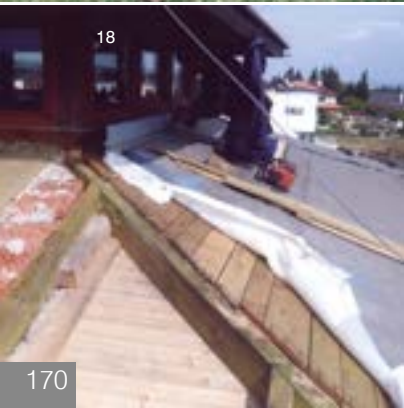
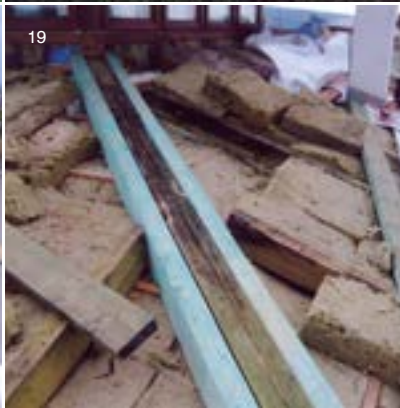
Stav strechy si vyžiadal jej rekonštrukciu. Počas odkrývania strechy sa potvrdila plošná deštrukcia drevenej konštrukcie, a to predovšetkým v horných častiach strechy a v oblasti nároží /obr. 14/ a obr. 15/. Dosky boli zdegradované v celom profile /obr. 16/, krokvy v hornej časti /obr. 17/. V miestach, kde strecha tvorila iba prístrešok, neboli zistené žiadne poškodenia /obr. 18/. Pri rekonštrukcii boli vymenené všetky napadnuté drevené časti konštrukcie a to tak šetrne, že sa nezasahovalo do podhládov /obr. 19/. Do skladby bola vložená poistná hydroizolačná vrstva a skladba bola zmenená na dvojplášťovú strechu s vetranou medzerou /obr. 24/, /obr. 20/. Použilo sa nové debnenie podložené dištančnými latami výšky 60 mm /obr. 20/. Novo vytvorená vzduchová vrstva bola napojená na vonkajšie prostredie pomocou štrbín situovaných do oblasti odkvapů a päty veže /obr. 21/. Keďže je majiteľ spokojný s funkciou fóliovej krytiny, tak sa použila aj pri rekonštrukcii ako hydroizolačná vrstva /obr. 22, 23/. Oprava si vyžiadala v danom čase náklady cca 75 eur/m² plochy strechy. Pri kontrole neboli zistené žiadne viditeľné nedostatky.

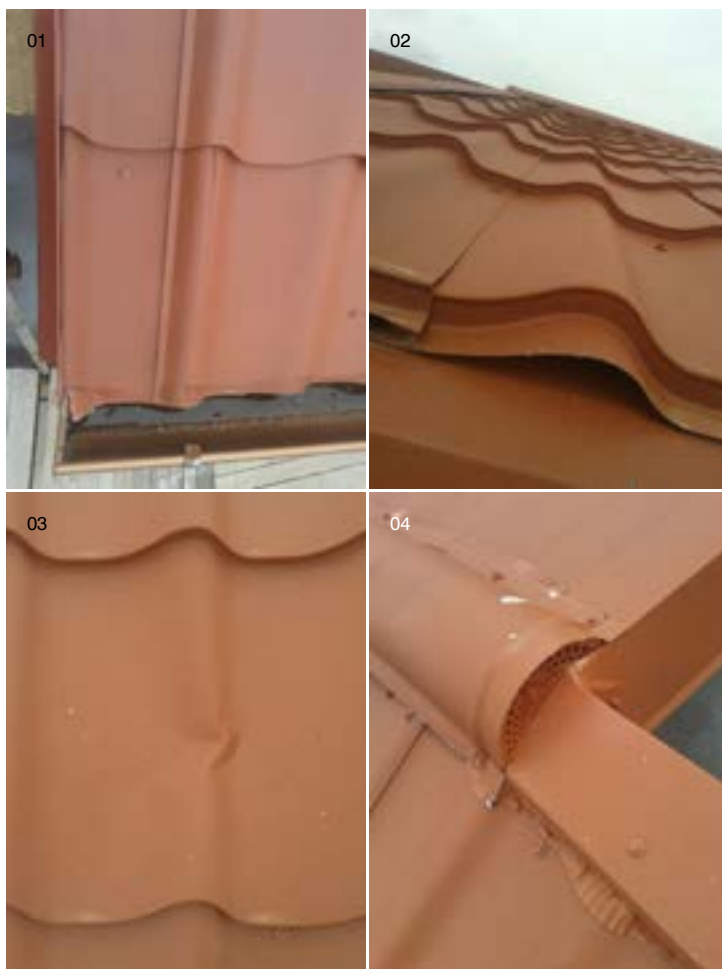
01–04| Chyby realizovaného diela - chybné polozenie krytiny, rezanie uhlovou brúskou, poškrabanie, deformácie, nesystémové prvky, nevetraný hrebeň a pod.

Vzduchová vrstva bola nevetraná. Ani v hrebeni ani pri odkvape neboli vykonané funkčné vetracie otvory, ktoré by vzduchovú vrstvu prepojili s vonkajším prostredím a zabezpečili jej účinné vetranie.

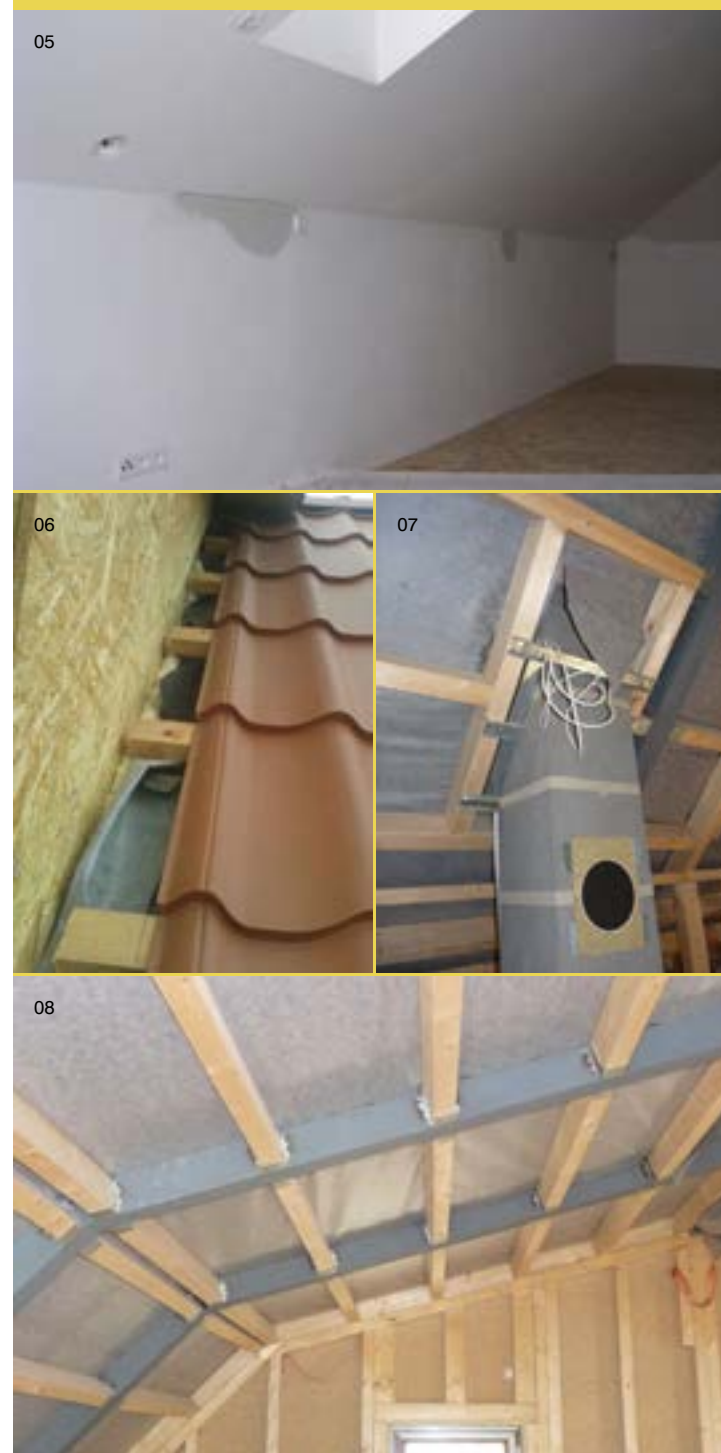
- 05| Vytekajúci kondenzát v mieste styku oceleových rámov a obvodovej steny (v ploche strechy je kondenzát odvádzaný po hornom povrchu parozábrany).
- 06, 07| Nevodotesné napojenie PHV v detailoch vikiera a komína.
- 08| Zrealizovaná PHV v ploche.

vatou. Realizácia zateplenia v úrovni ocelevej konštrukcie so sebou nesie významné riziko kondenzácie vlhkosti na chladnom povrchu ocele a tiež významného poklesu teploty vnútorných povrchov v miestach týchto rámov (pozri /obr. 05/ Problémy rovnakého konštrukčného riešenia na inej stavbe).

Ďalšou chybou bola realizácia poistnej hydroizolačnej vrstvy (PHV) najnižšej triedy tesnosti bez riadneho napojenia v detailoch, /obr. 06 až 08/. Jej nedostatočná tesnosť zvlášť vynikne pri porovnaní s PHV, ktorá bola následne navrhnutá a realizovaná pre novozvolenú krytinu MAXIDEK.

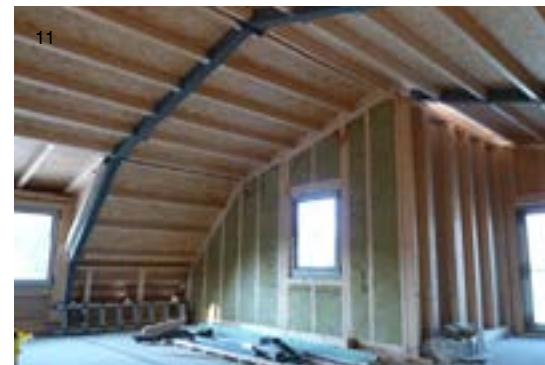
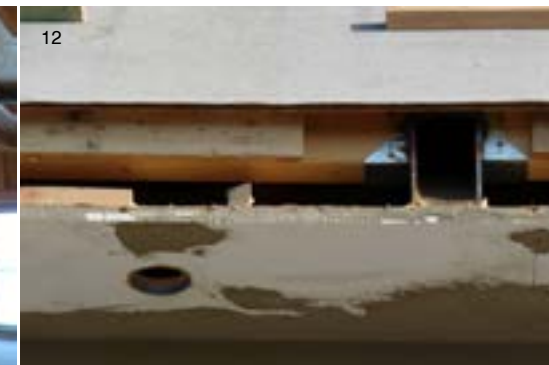
09

- 09| Minimálna trieda tesnosti (konštrukčný typ) PHV pre veľkoformátovú plechovú krytinu MAXIDEK závisí od sklonu a počtu zvýšených požiadaviek (ZP). Pre sklon 47° a 3 ZP → konštrukčný typ PHV 2.2.-1.1. a pre sklon 15° a 3 ZP → konštrukčný typ PHV 2.1.-1.1.
- 10| Materiálové riešenie jednotlivých konštrukčných typov (tried tesnosti) PHV zo sortimentu spoločnosti STAVEBNINY DEK s.r.o.
- 11, 12| Vytvorenie tuhého podkladu z OSB P+D dosiek a realizácia parotesniacej/provizórnej hydroizolačnej vrstvy zo samolepiaceho asfaltovaného pásu TOPDEK AL BARRIER.
- 13, 14| Kladenie tepelnej izolácie a PHV v ploche. V miestach s vyšším sklonom bola použitá fólia DEKTE MULTI-PRO, v miestach s nižším sklonom bol použitý samolepiaci asfaltovaný pás TOPDEK COVER PRO.
- 15, 16| Vzduchotesné napojenie parozábrany a zateplenie detailu rímsy tepelnou izoláciou KINGSPAN KOOLTHERM K5.

Počet zvýšených požiadaviek (ZP) predmetnej strechy bol teda 3. Návrh dimenzie PHV pre krytinu MAXIDEK bol potom volený s použitím nasledujúcej tabuľky. Pre sklon 47° a 3 ZP → konštrukčný typ PHV 2.2.-1.1. a pre sklon 15° a 3 ZP → konštrukčný typ PHV 2.1.-1.1.

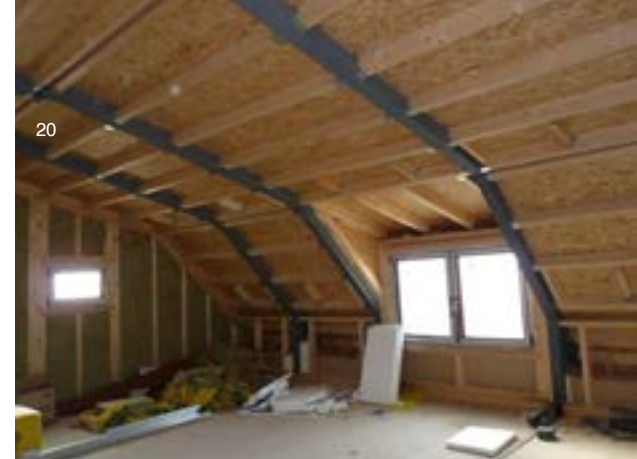
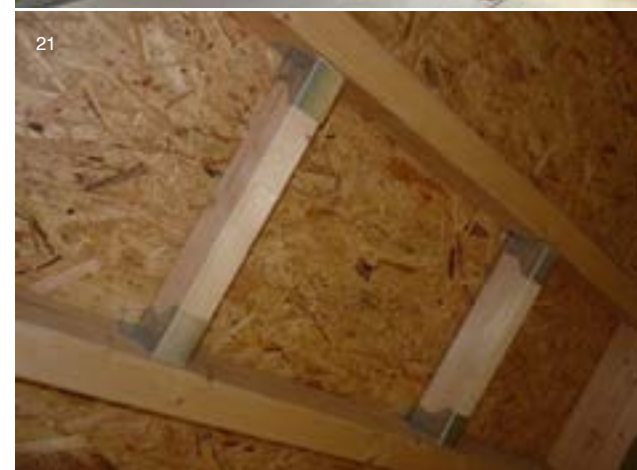
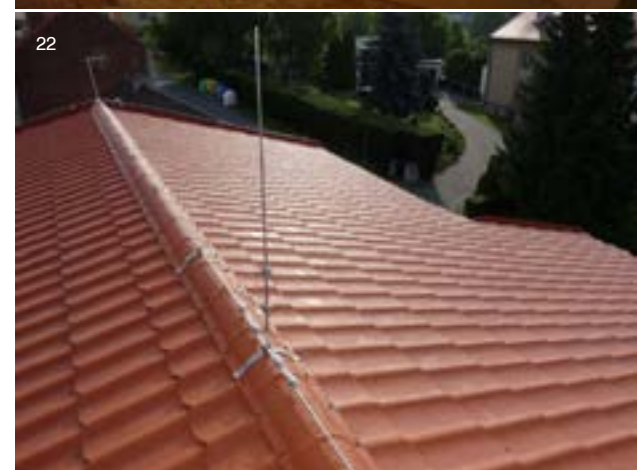
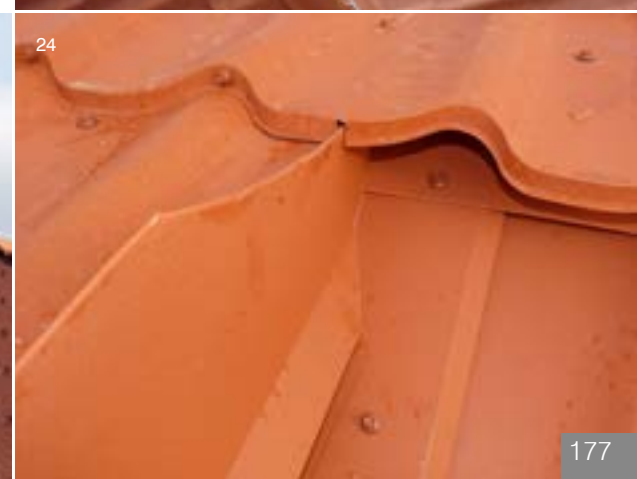
- 17 | Pohľad na latovanie strechy pred pokládkou krytiny.
- 18 | Napojenie PHV na komín.
- 19 | Výpočet množstva skrutiek pre kotvenie systému TOPDEK v časti strechy so sklonom 47°.
- 20, 21 | Dodatočné vloženie nosných hranolov pre stabilizáciu systému TOPDEK proti šmykovému namáhaniu.
- 22, 23 | Pohľad na hotovú krytinu MAXIDEK.
- 24 | Spracovanie detailov krytiny MAXIDEK.

Systém TOPDEK je zvyčajne fixovaný systémom kolmých a šikmých skrutiek TOPDEK ASSY /obr. 19/. Kolmé skrutky stabilizujúce smerovo kontralaty a zabezpečujúce stabilitu proti sanii vetra bolo možné umiestniť do krokiev po „vlašsku“. Avšak šikmé skrutky stabilizujúce kontralaty proti šmykovému namáhaniu snehom a vlastnou ťažou nebolo do čoho kotviť. Z tohto dôvodu bolo navrhnuté pre každú strešnú rovinnu dodatočné vloženie nosných hranolov orientovaných po spáde medzi jedno pole krokiev po „vlašsku“ /obr. 20 a 21/. Do týchto hranolov boli umiestnené šikmé skrutky.
